# 1号機 原子炉建屋 ガレキ撤去関連調査結果 及び北側屋根鉄骨の切断開始について

2019/9/26

# 3号機燃料取扱設備の状況について

# 福島第一原子力発電所 1/2号機排気筒解体工事の進捗状況について

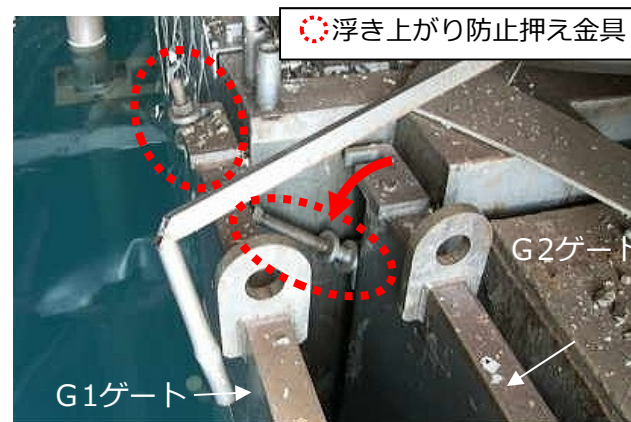
SFPゲート西側写真

- ゲート部周辺には手摺等のガレキがあるが、SFP保護等の作業に影響がないことを確認した。
- G1ゲートからの漏えいはなくプールの水密性を確保していること、ゲート間には小片ガレキのみ落下していることを確認した。
- SFPゲートにはゲートの浮き上がりを防止する「浮き上がり防止押え金具」があり、G2ゲートの金具が外れている状況を確認したが、G2ゲートに変形は認められない。

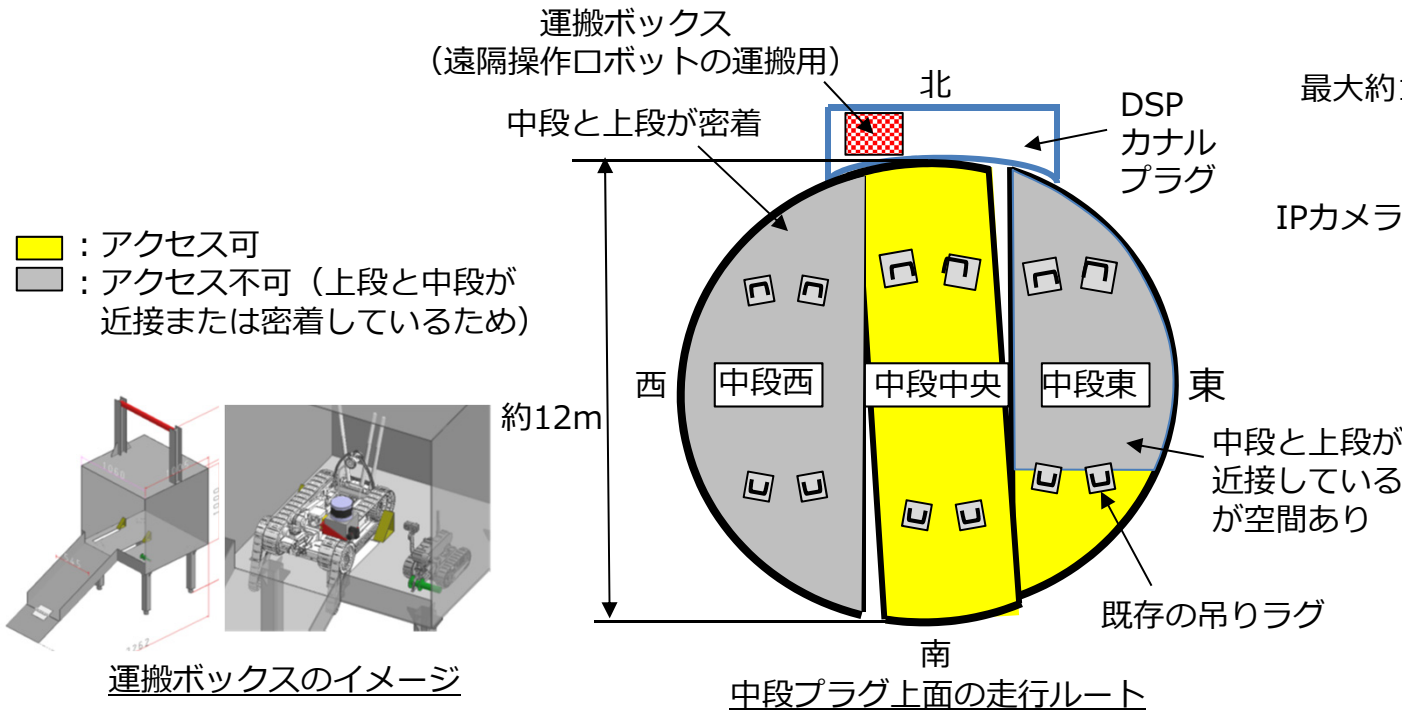
- プラグの保持状態の確認を目的として3D計測を実施し、上段プラグ下面、中段プラグ上面及び下段プラグ西側の一部について、可能な範囲で寸法情報を取得した結果、プラグにたわみ等の変形があることを確認した。
- 今後、得られた結果に基づいて、ウェルプラグの処置について検討していく。

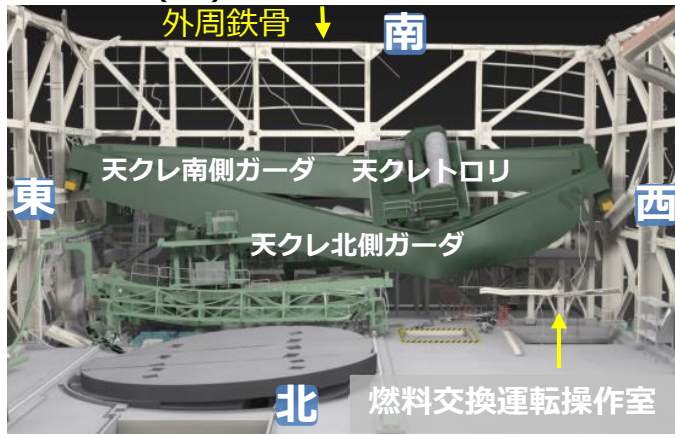
天クレイメージ図 (配置図A方向)

- 天クレトロリは天クレ南北両ガーダ上に線状で接している状況を確認(①②)。
- 天クレトロリ北側端部が北側ガーダの上面中央部にあることを確認(①)。
- 天クレ南側ガーダの一部の溶接部が割れていることを確認(②)。
- 天クレ南側ガーダの西部は階段室及び燃料交換運転操作室鉄骨で複数箇所支持されていることを確認(③)。

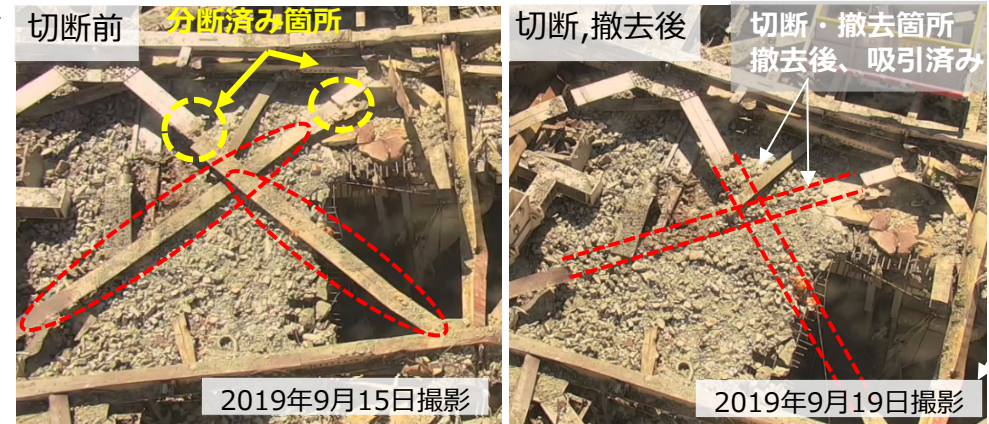
2019年9月19日切断状況 (左:切断前 右:切断、撤去後)

- 北側屋根鉄骨は南側ガレキに影響ないよう、ワイヤーソーで分断し中央・南側の屋根鉄骨から切り離し済み。  
(2019年2月6日～2月22日)
- 2019年9月17日より北側屋根鉄骨を大型カッターにて切断、撤去を開始。

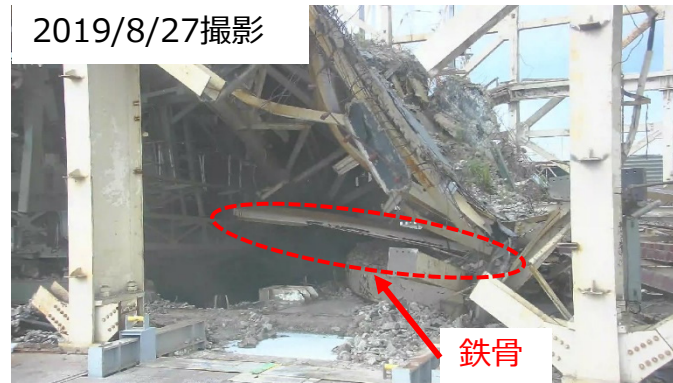
SFP上の鉄骨撤去前

- SFP保護等の作業に支障となる南エリアのSFP周辺床面上小ガレキについて、各エリアの作業床に設置した遠隔重機等による撤去作業を実施中。
- SFP養生を実施する上で干渉する、SFP上の鉄骨を2019年8月28日に撤去完了。
- 現在、SFP周辺南側エリアに遠隔重機のアクセス通路を構築中。

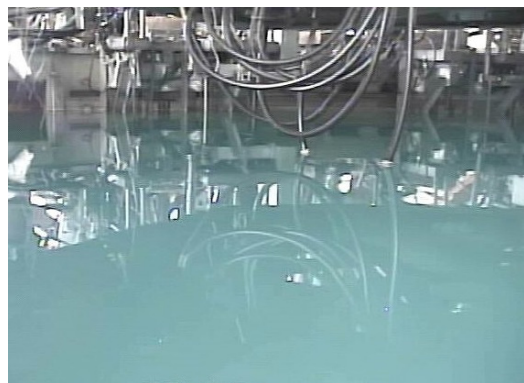
- 9月4日、20日にSFP干渉物調査を実施したところ、飛散防止剤や降雨の影響によりプール水の白濁を確認したため、調査を継続し、9月27日に調査を実施予定。

水面上の状況 (調査2)  
(撮影日2019年9月4日、水面上)

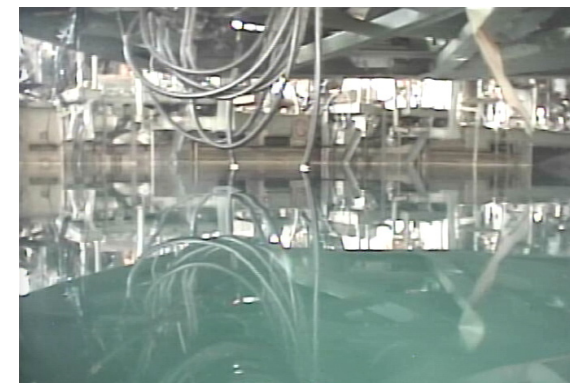
水面上の状況 (調査2)  
(撮影日2019年9月20日、水面上)

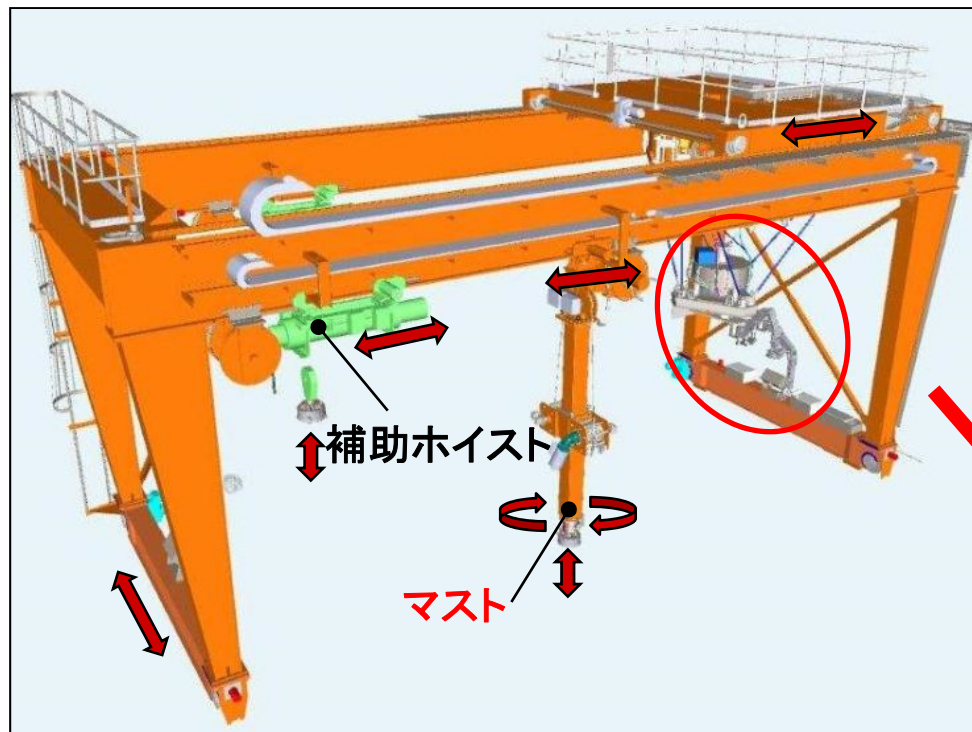
燃料取扱機外観図

- 2019年9月2日にクレーン及び燃料取扱機の点検が完了。
- 燃料取り出し再開に向け、準備作業を実施していたところ、9月3日にテンシルトラス旋回不良事象、9月9日にマストの旋回不良事象を確認した。そのため、各々に対して調整作業及び原因調査を実施していた。
  - テンシルトラスは、再調整等を行いガレキ撤去を再開している。
  - マスト※は、燃料を直接取り扱う装置であるため部品の交換を行う。  
※マスト旋回機能は、移送容器に燃料を収納する際に使用する機能であり、45°旋回させる必要がある。
- マストの部品交換完了まではガレキ撤去を先行し、交換完了後燃料取り出しを再開する。

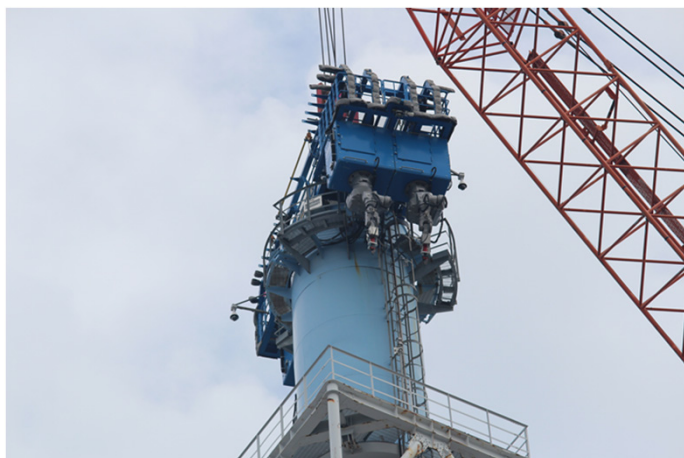
【写真①】切断作業状況・外側(9月1日)

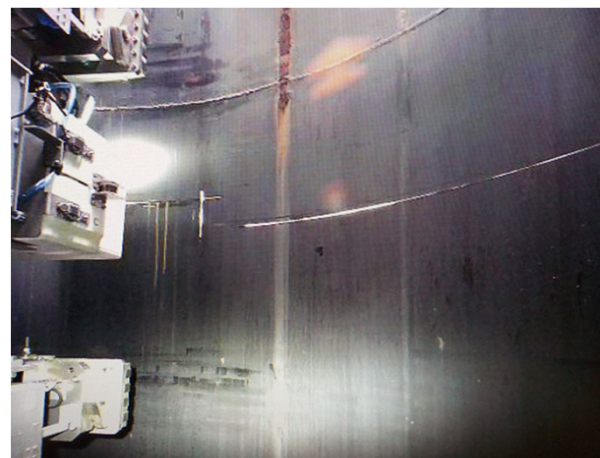
【写真②】切断作業状況・内側（9月1日）

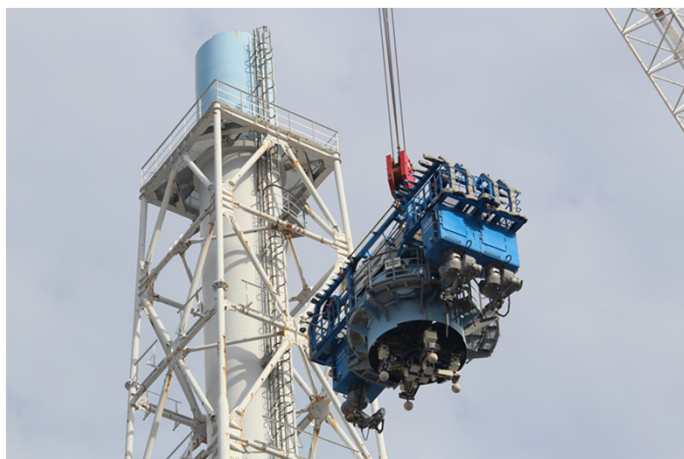
【写真③】吊り下ろし状況(9月1日)

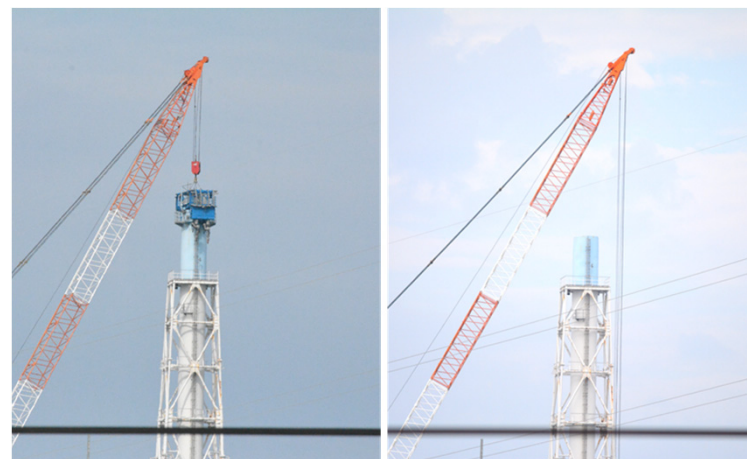
【写真④】解体前後の比較（9月1日）

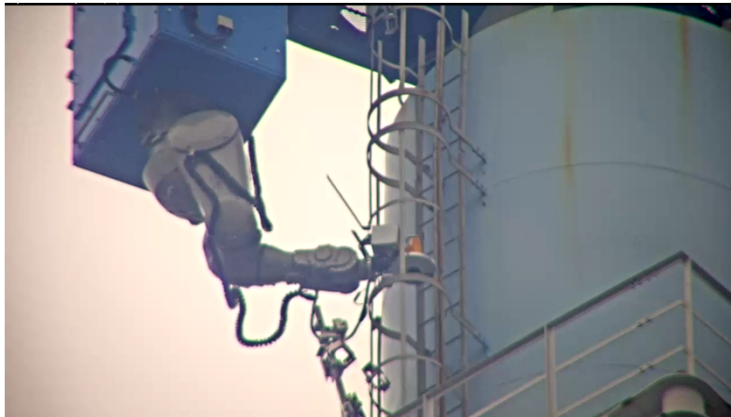
【写真⑤】 付属品切断状況(9月18日)

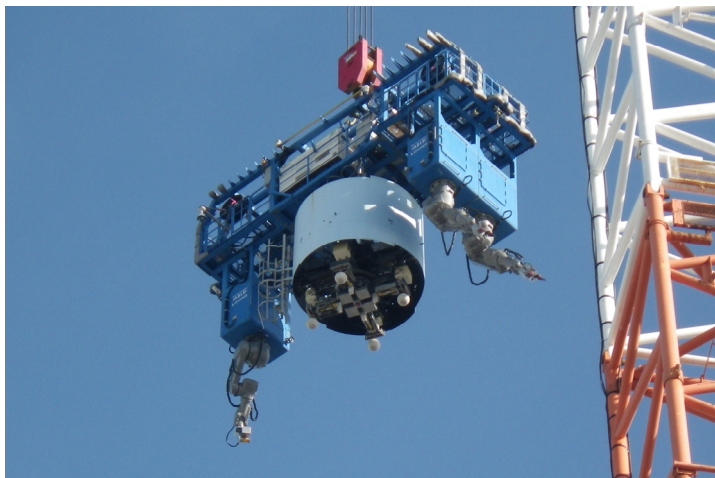
- 9月18日から2ブロック目の切断に着手し、筒身の変形が大きく切断作業が難航したこと、台風17号近接に伴う作業中断等により時間を要したが、9月26日に切断が完了した。
- 2ブロック目で得られた知見についても、3ブロック目解体の作業計画に反映し、安全に作業を進めていく。

【写真⑦】 吊り下ろし状況(9月26日)

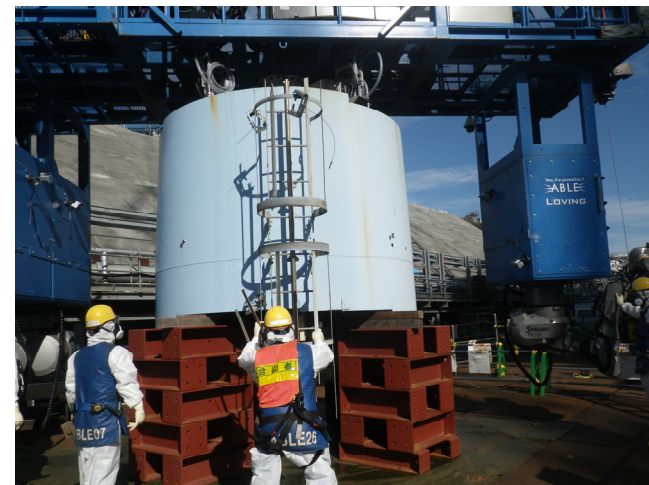
【写真⑧】 吊り下ろし後 (9月26日)

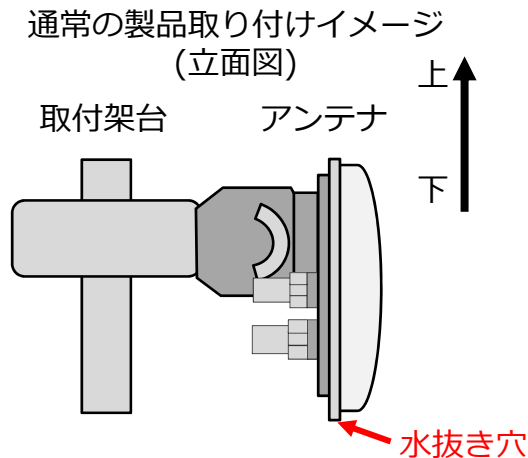
【図：アンテナ設置角度】

- 当該アンテナについて、通常は送受信面正面が垂直になるように設置するため、水抜き穴がアンテナ下方向を向く角度であった。一方、今回工事では、クレーン先端直下の解体装置側アンテナと通信を行う為に、アンテナを下向きに設置していた。
- 結果として、アンテナ水抜き穴から雨水が浸入して内部に溜まり、通信不具合を発生させた。

- 水抜き穴から雨水が浸入しないように**カバーを設置**。（4台中4台に設置済）
- 今後、天候の状況を見ながら、計画的にクレーン伏せ時に雨水浸入が無いか確認を行う。
- 解体装置など製品として調達した機器については、アンテナ以外にもメーカーが示す範囲から外れた使用・設置方法の機器が無いことを確認した。
