ALPS処理水貯留タンクの内面点検結果

A L P S 処理水貯留タンクの内面点検結果

建屋滞留水処理の現状について

G6エリアタンクインサービス時タンク損傷について

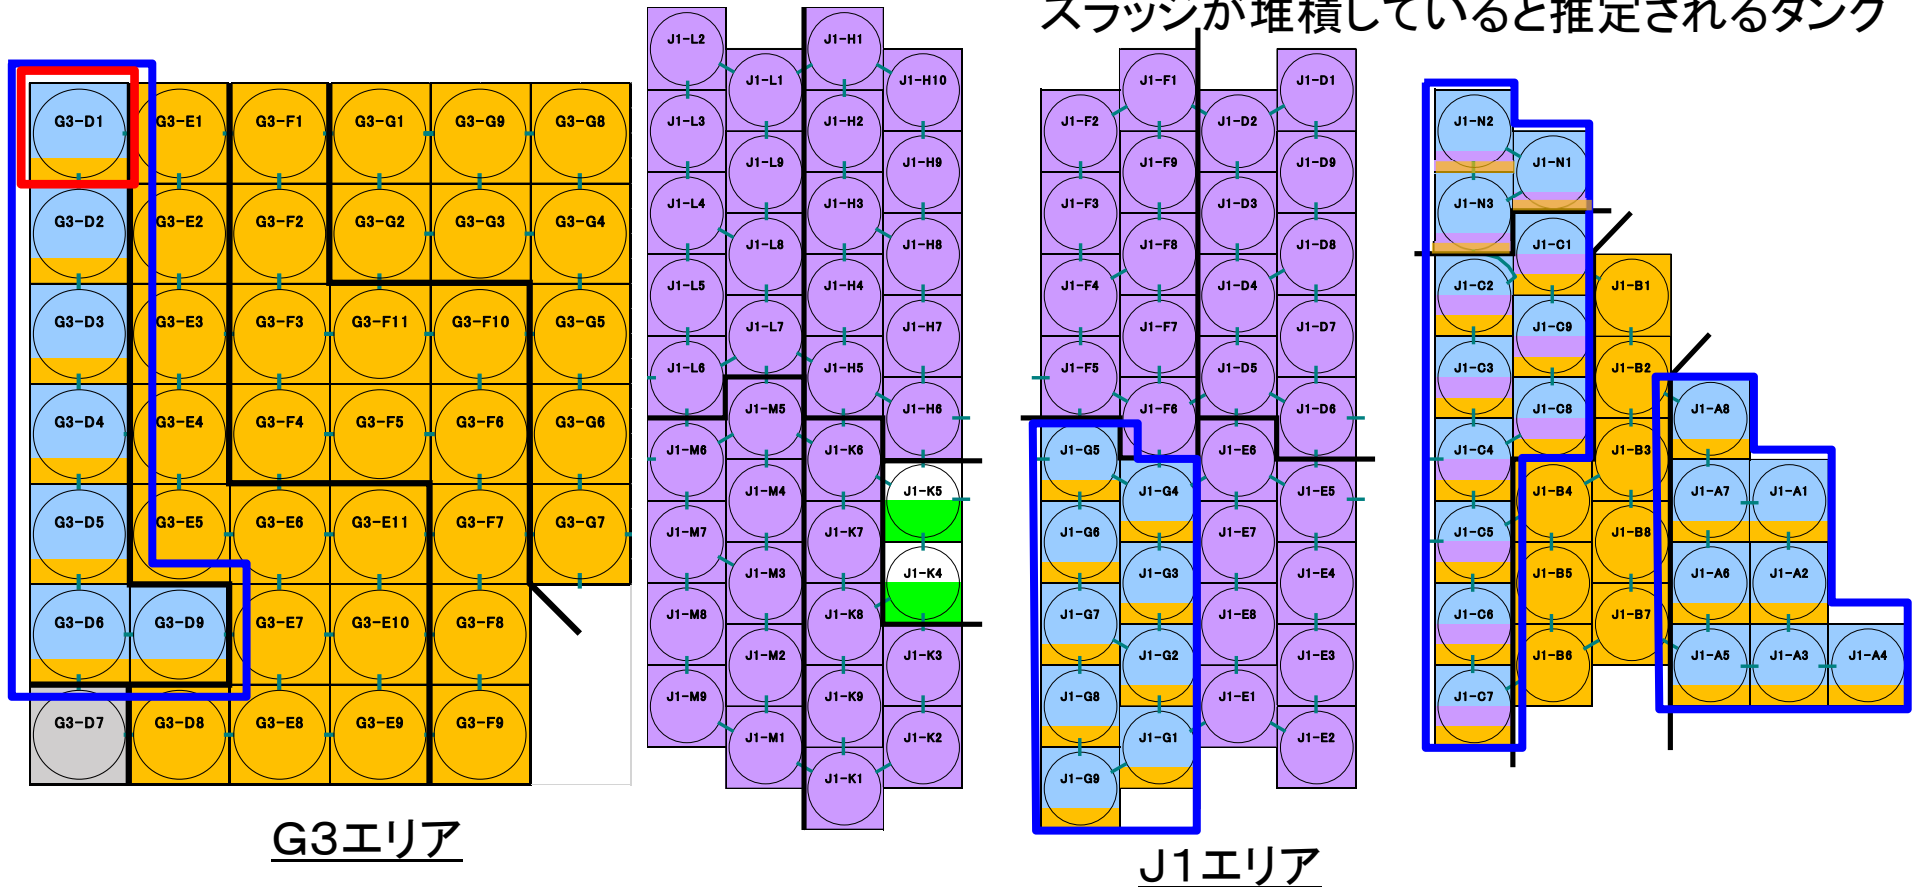
【参考】ALPS処理水貯留タンクの内、スラッジが堆積しているタンク群

□ : 今回点検したタンク

□ : ALPS処理水貯留タンクの内、スラッジが堆積していると推定されるタンク

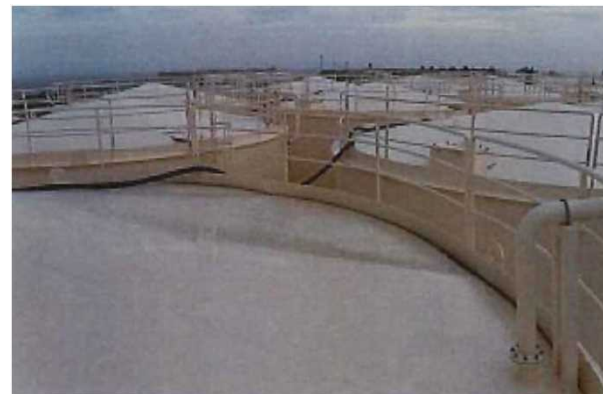
- 変形および破孔は、何れもタンクの内側方向に発生している ←負圧の作用
- 下図、天板中心から8方位に走る点線は天板補強板であり、変形は補強板の間（最大深さ60mm）、破孔は補強板の終端部に発生している
- マンホールパッキンは、蝶ネジの間隔が広い箇所が外側にはみ出している ←正圧の作用

③マンホールパッキンはみ出し

- 吸排気を行うベント管が養生テープで閉塞した状態でタンク内の水を払出したため、タンク内空気の圧力が低下し、大気圧との差圧が過重となって天板に作用し変形および破損に至ったものと推定。
- 天板マンホール部のパッキングがはみ出した要因は、過去のタンクインサービス時に水の流入によりタンク内空気の圧力が上昇し、逃げ場を失った空気が強度の弱い（マンホールは蝶ネジで固定）マンホールパッキング部から噴き出したものと推定。

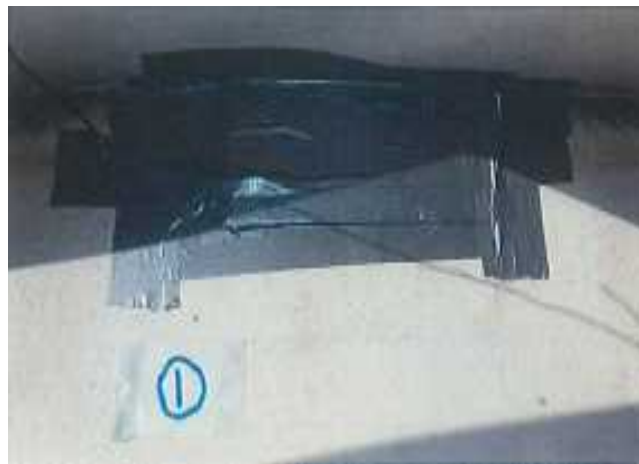
②耐候テープ養生

- 当該タンク周辺を区画し、立入禁止措置を行う (10/8完了)
- 天板に確認された破孔3箇所について、雨水侵入防止の観点から養生を行う (10/9完了)
- タンクベント管内部に異物がないことを確認しベント管を取付 (10/9完了)

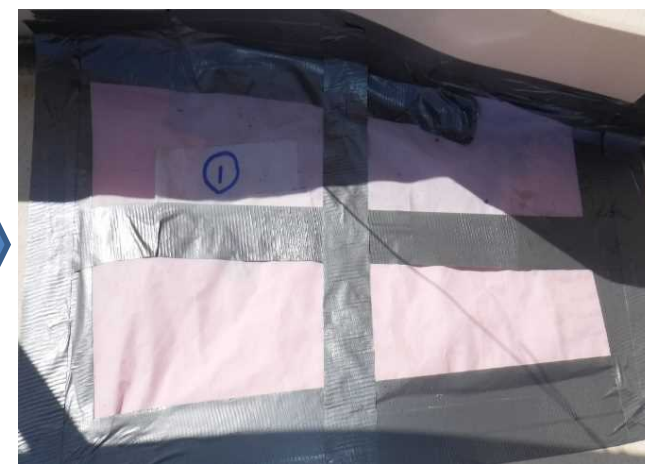
③ビニール養生

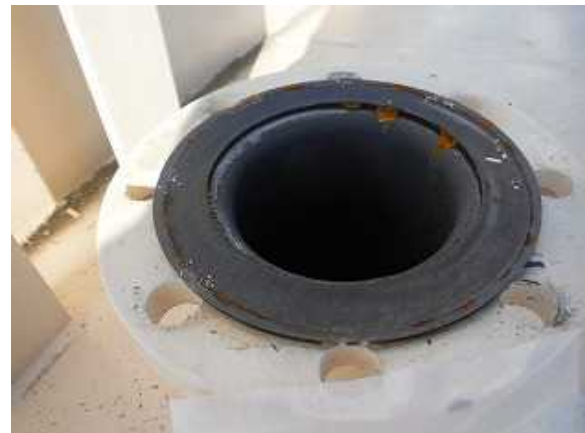
- G6エリアタンクC5～C10のインサービスが11/1に予定されているため、先行してインサービスを完了しているC1～C4も含めてC群全てのベント管健全性確認を実施
- C1～C10ベント管をフランジ部より切り離し、フランジ部、管台部、ベント管内部の健全性確認を行い、配管内に養生や閉塞物がないことを確認済み(10/17完了)

②フランジ部の確認

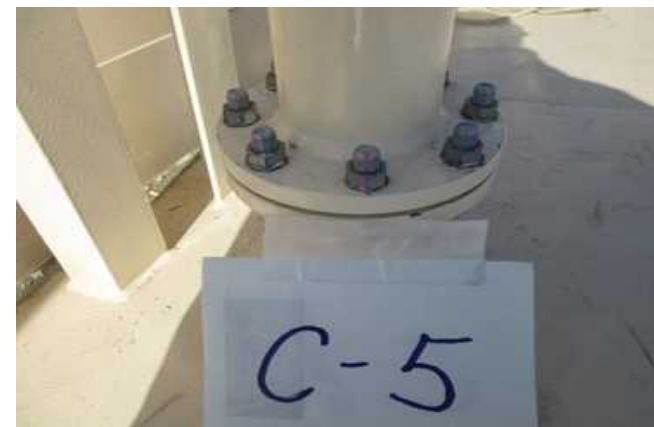
⑤ベント管復旧

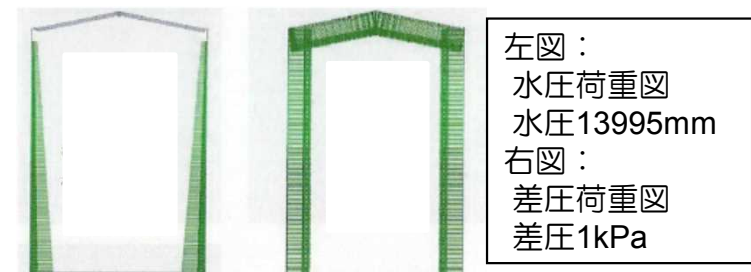
- 差圧は単位荷重として、1kPaを負荷
- 解析の結果、1kPaの差圧に対し、天板補強間の変形は約3mmとなった
- 実測の変形量60mmから、天板全体には約20kPaの差圧が生じたと推測する

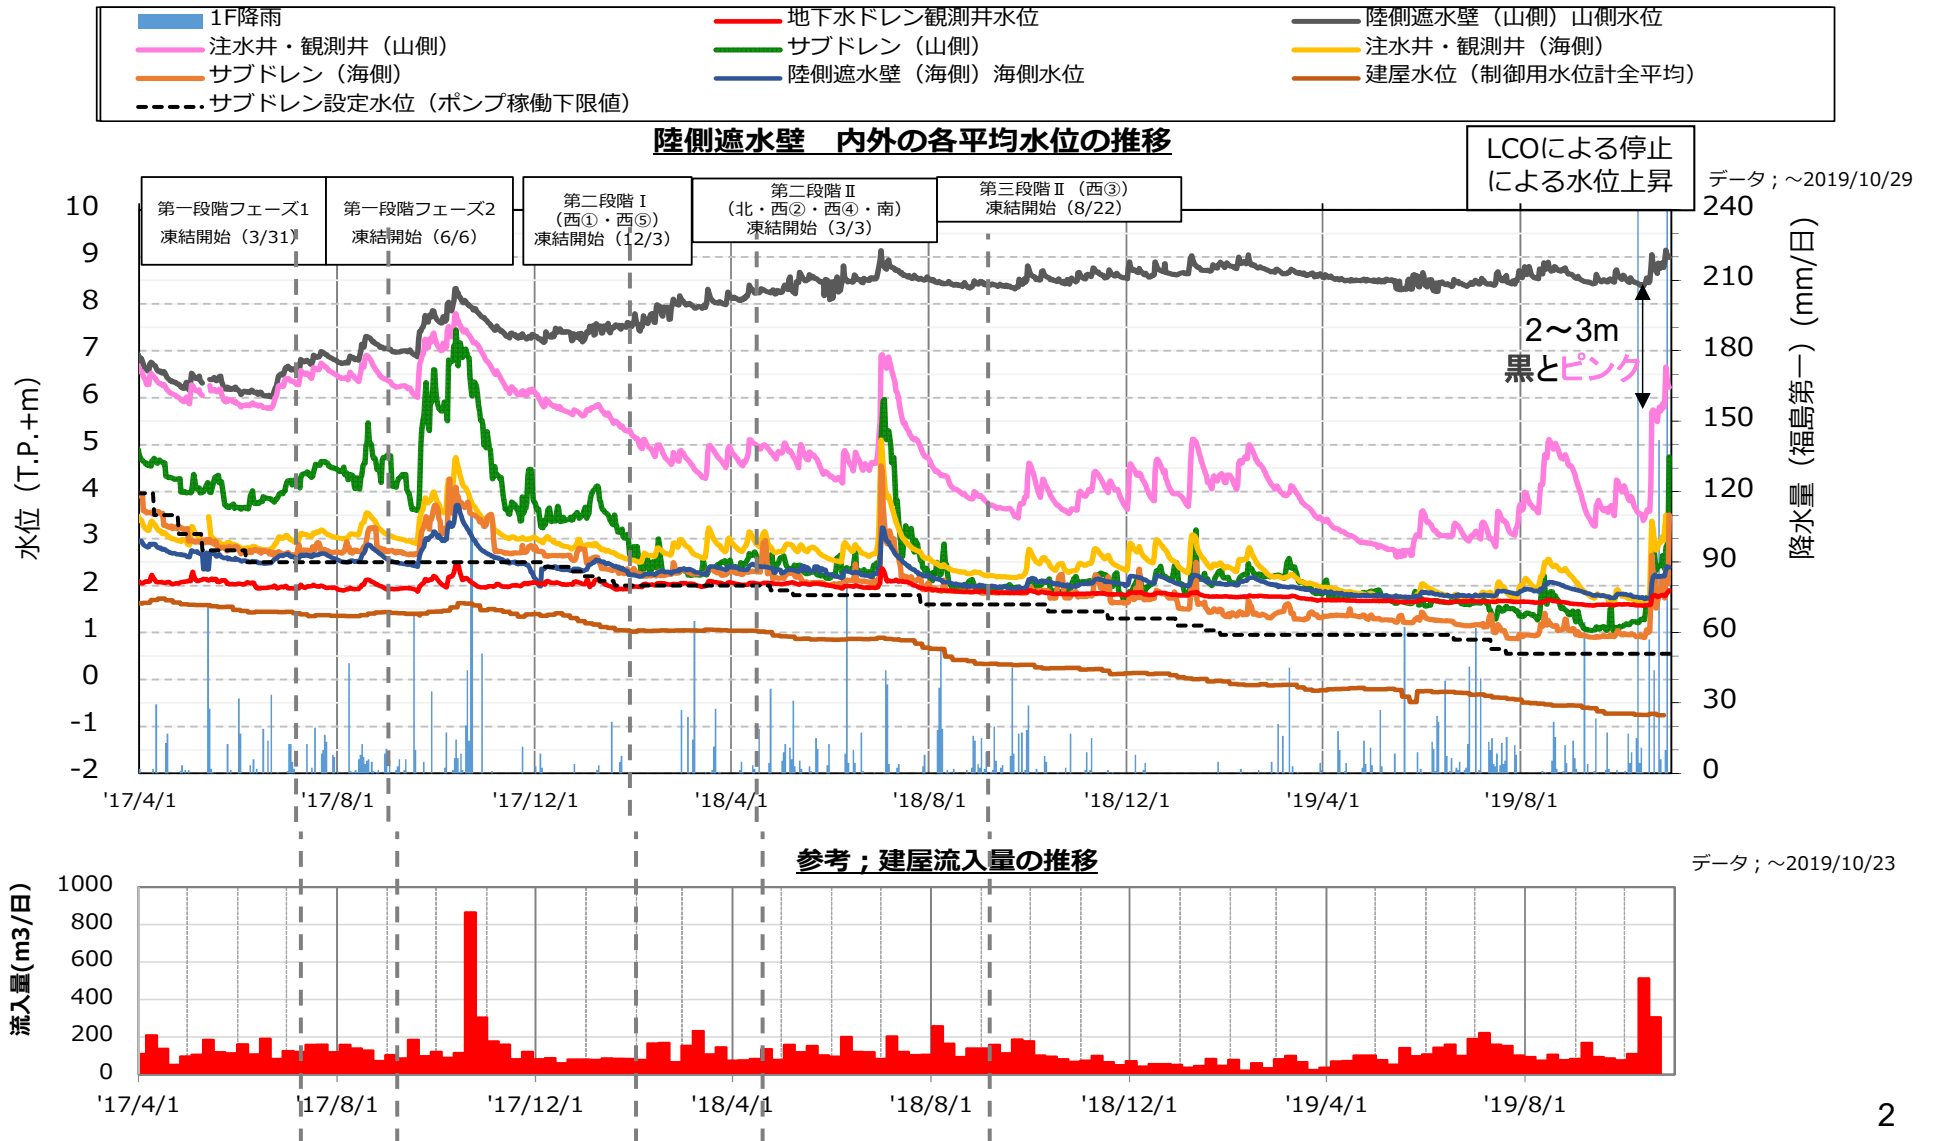
1-1 建屋周辺の地下水位の状況

- 陸側遮水壁内側エリアの地下水位は、年々低下傾向にある。
- 現状、2019年の台風19号とその後の低気圧の影響で、地下水位が上昇したが、山側では平均的に2~3mの内外水位差となっている。護岸エリア水位は、台風19号前と比較してT.P.約1.6m → T.P.約1.9mまで上昇した（地表面 T.P.2.5m）。

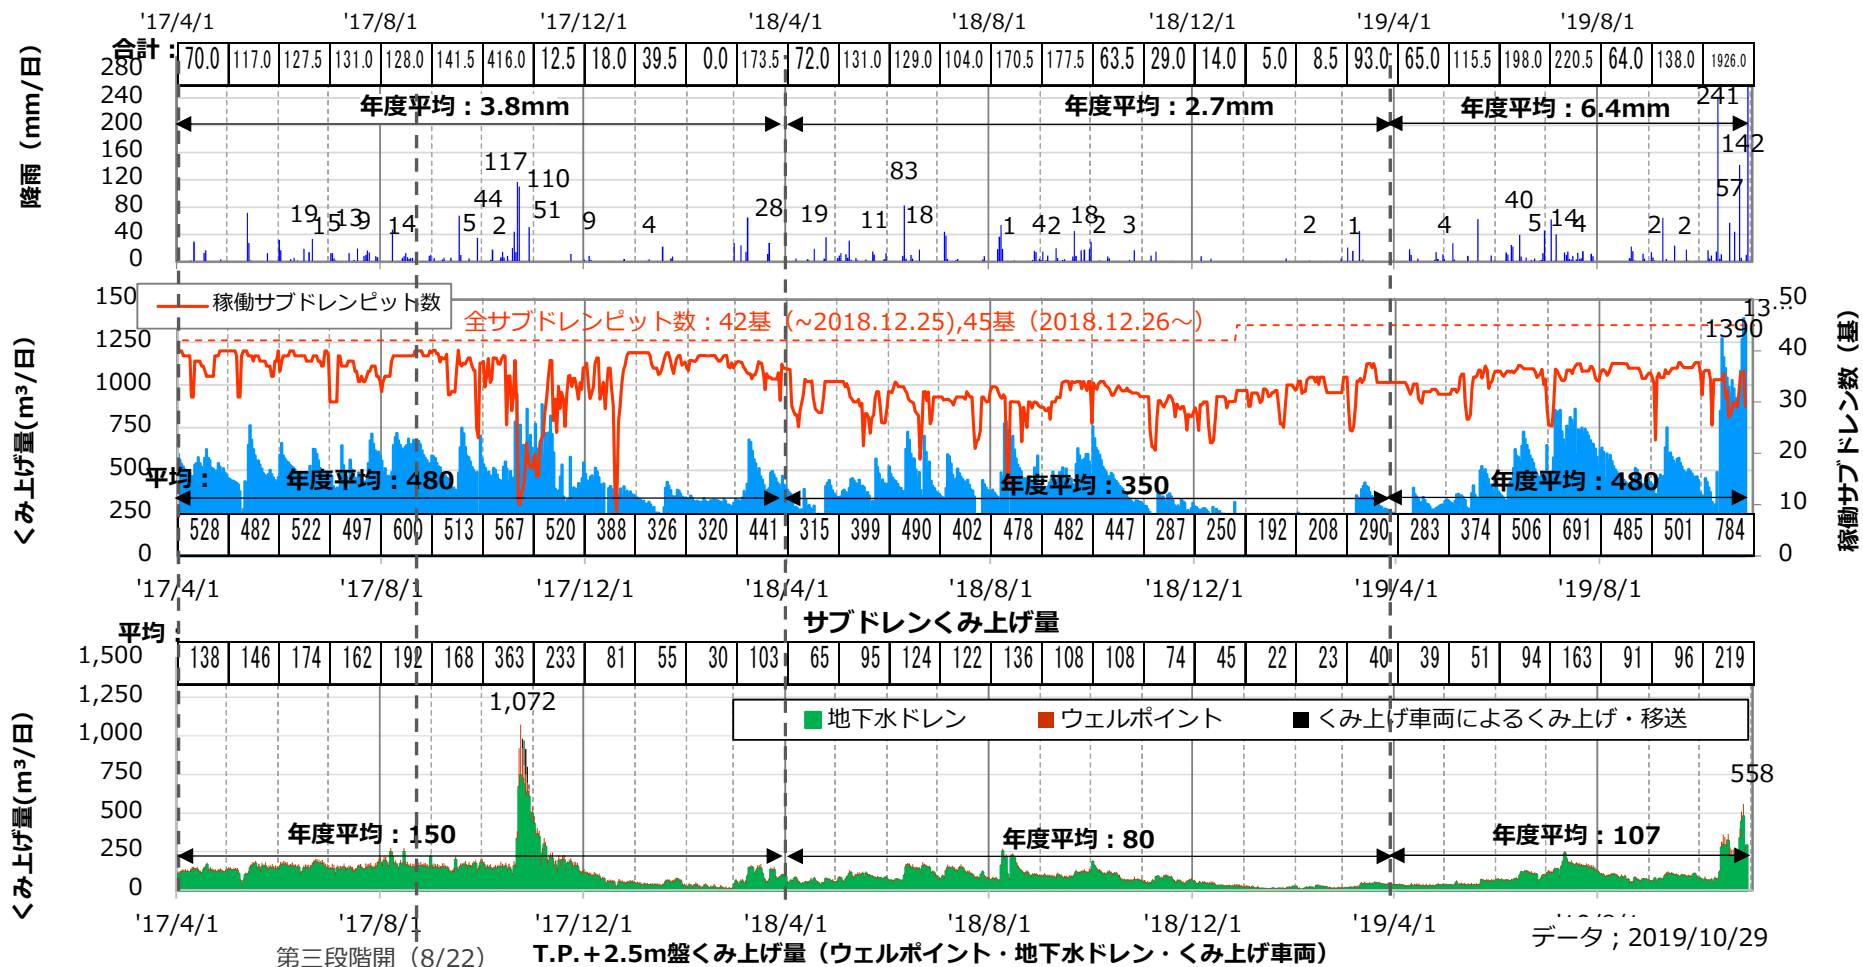
1-2 サブドレン・護岸エリアのくみ上げ量の推移

- 重層的な汚染水対策により、豪雨時に低下していたサブドレン稼働率は安定しており、地下水をくみ上げできている。
- 護岸エリア（T.P.+2.5m盤）においては2019年の台風19号およびその後の低気圧に伴う豪雨の影響により、くみ上げ量が560m³/日程度であったが、2017年の台風21号後のくみ上げ量1,100m³/日程度と比較して少ない状況である。

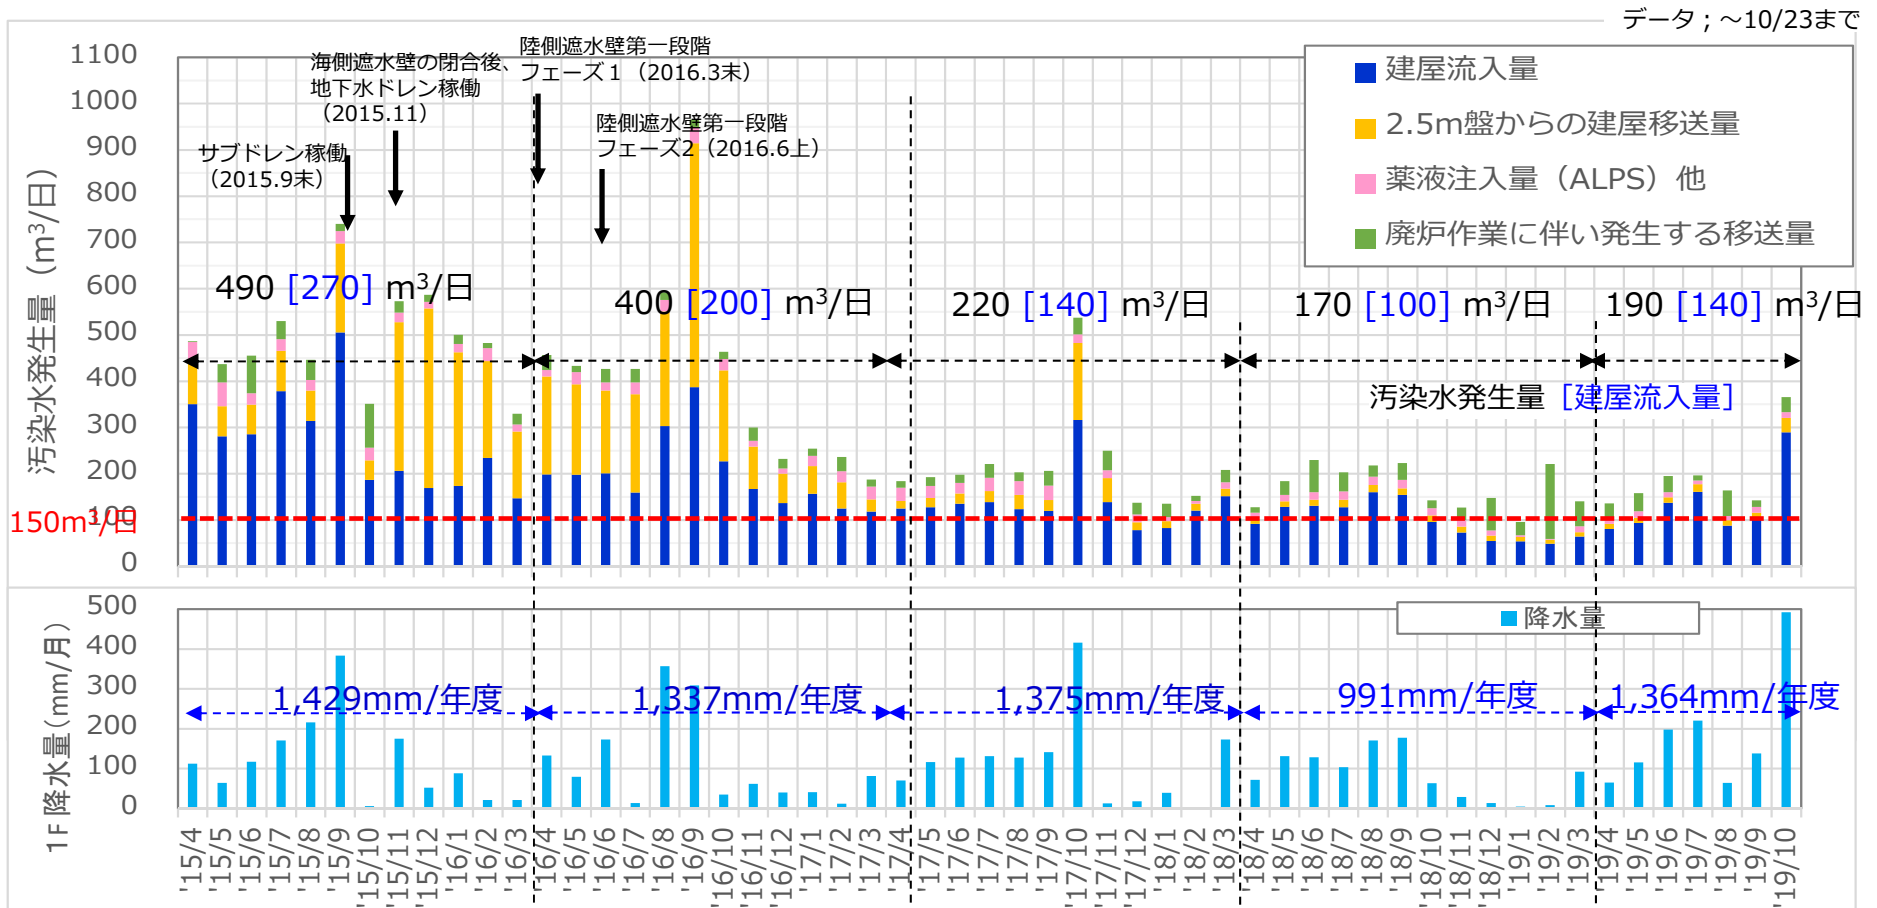
2-1 汚染水発生量の推移

- 陸側遮水壁、サブドレン等の重層的な対策の進捗に伴って、建屋流入量・汚染水発生量共に減少している。2018年度は降雨量が少ないこともあり、汚染水発生量は170m³/日で、2015年度の約1/3に低減している。冬期などの降雨量が比較的少ない時期には150m³/日を下回る傾向にある。
- 至近においては台風19号以降の降雨の影響で汚染水発生量は190m³/日（4～10月までの平均値）となっている。
