# 1号機PCV内部調査にかかる アクセスルート構築作業について

2019年11月28日

東京電力ホールディングス株式会社

# 1号機原子炉格納容器上蓋の状況確認について

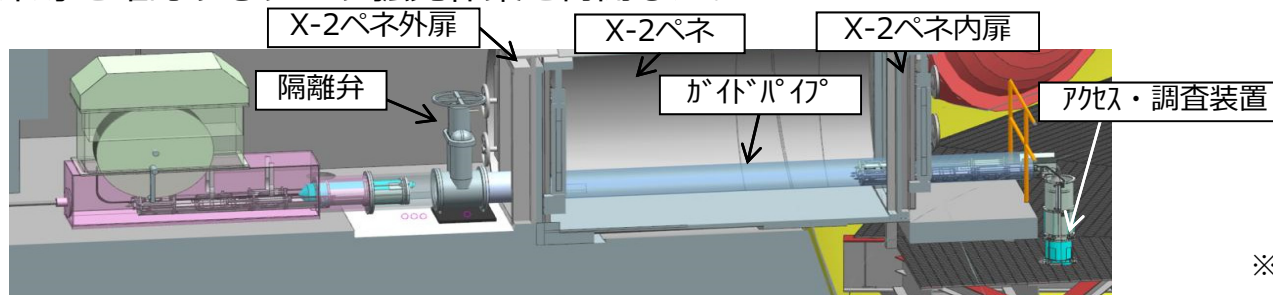
アクセスルート構築後の内部調査時のイメージ図

- 1号機原子炉格納容器（以下、PCV）内部調査のアクセスルートをX-2ペネトレーション（以下、ペネ）から構築中。
- 6月4日にX-2ペネ内扉（PCV側の扉）について、AWJ※<sup>1</sup>にて穿孔作業(孔径約0.21m)を実施したところ、作業監視用ダストモニタ（以下、DM）①の値が作業管理値( $1.7 \times 10^{-2}$  Bq/cm<sup>3</sup>)※<sup>2</sup>に達したことを確認（数時間で作業前の濃度レベルに低下）。
- 7月31日～8月2日にかけてデータ拡充作業を実施。作業監視用DM①における最大ダスト濃度は、噴射するPCV内構造物との距離が離れるにつれて、低下する傾向等の情報を取得。
- いずれの作業もPCVガス管理設備の本設DM（フィルタの下流側に設置）および、敷地境界付近のDM等には有意な変動はなく、環境への影響はないことを確認。
- 今後の作業継続に向けてPCV近傍のダスト濃度の監視を充実させるため、PCVヘッド近傍に作業監視用DM②を追加で設置(新設)した後、11月25日よりAWJによるダスト舞い上がり後のダスト濃度の低減効果等を確認するデータ拡充作業を再開した。

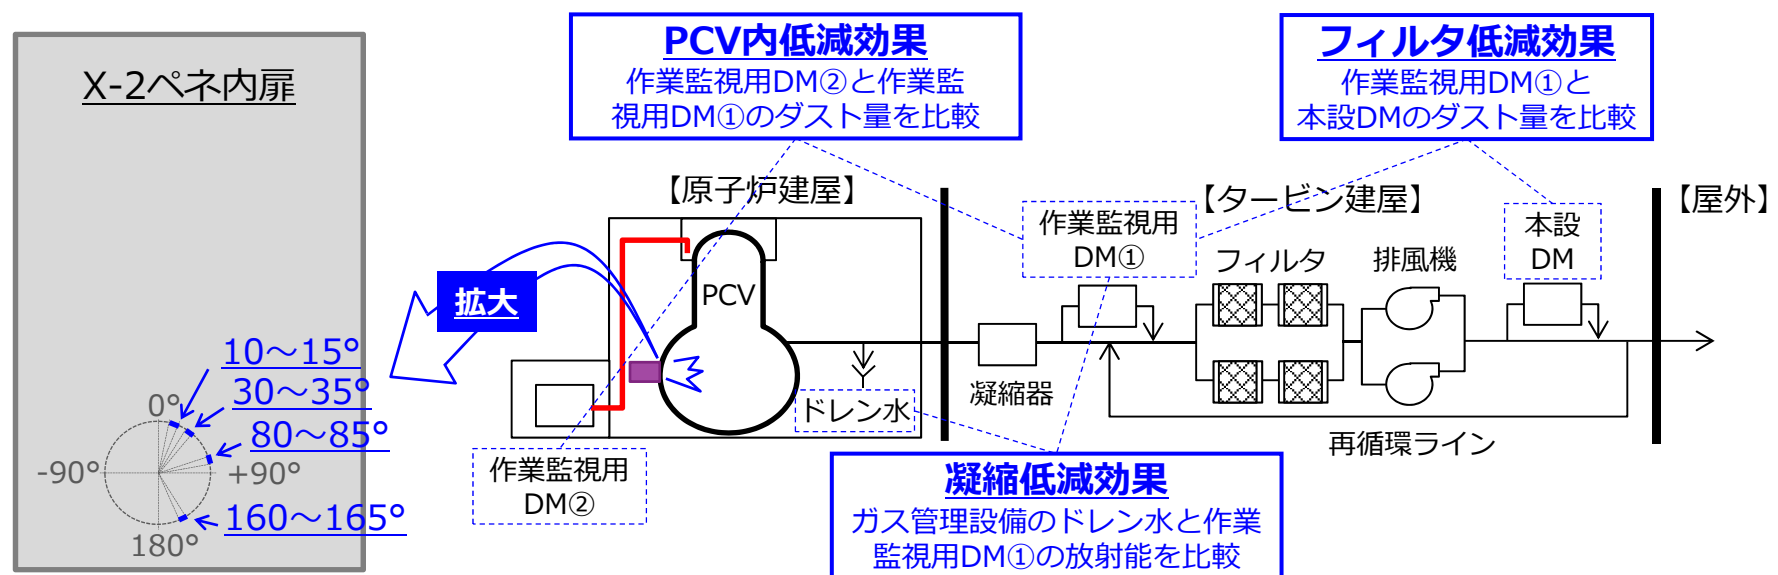
AWJ穿孔作業によるデータ拡充項目の比較イメージ

- データ拡充の目的
  - フィルタなどによるダスト濃度の低減効果のデータ拡充を実施。  
※5:前回 (7/31~8/2) はPCV構造物の距離によるダスト発生傾向の把握を目的として行った。
- 作業の方針
  - 実績のある切削時間にて4か所程度※6をAWJで施工。  
※6:今後の作業検討にデータが不足する場合は追加施工を行う。
- データ拡充項目
  - フィルタ低減効果：フィルタによるダスト濃度の低減効果を評価。
  - 凝縮効果：凝縮によるダスト濃度の低減効果, およびPCV内濃度を評価。
  - PCV内低減効果：重力沈降や希釈によるPCV内でのダスト濃度の低減効果を評価。

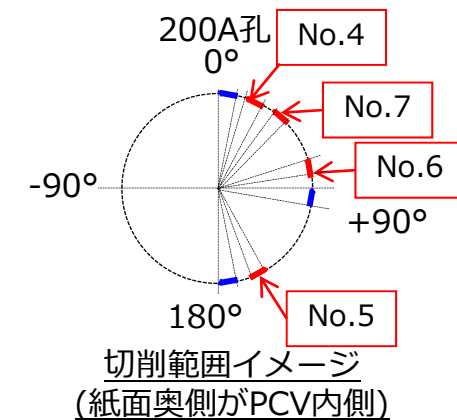
No.	施工範囲	作業監視用DM①の 最大ダスト濃度 [Bq/cm <sup>3</sup> ]	切削 時間	目的
	ノズル移動範囲			
6/4	-160°→+160°※7	$2.7 \times 10^{-2}$	約6分	-
1 (7/31)	+5°→0°	$9.4 \times 10^{-3}$	約2分	PCV構造物の距離によるダスト発生傾向の把握
2 (8/1)	180°→+175°	$1.1 \times 10^{-2}$	約2分	
3 (8/2)	+95°→+90°	$4.9 \times 10^{-3}$	約2分	
4(11/25)	+15°→+10°	$1.9 \times 10^{-3}$	約2分	フィルタなどによるダスト濃度の低減効果の把握
5(11/26)	+165°→+160°	$2.1 \times 10^{-3}$	約2分	
6(11/27)	+85°→+80°	確認中	約2分	
7(11/28予定)	+35°→+30°	未実施	約2分

※7：貫通範囲は-160°～180°と推定

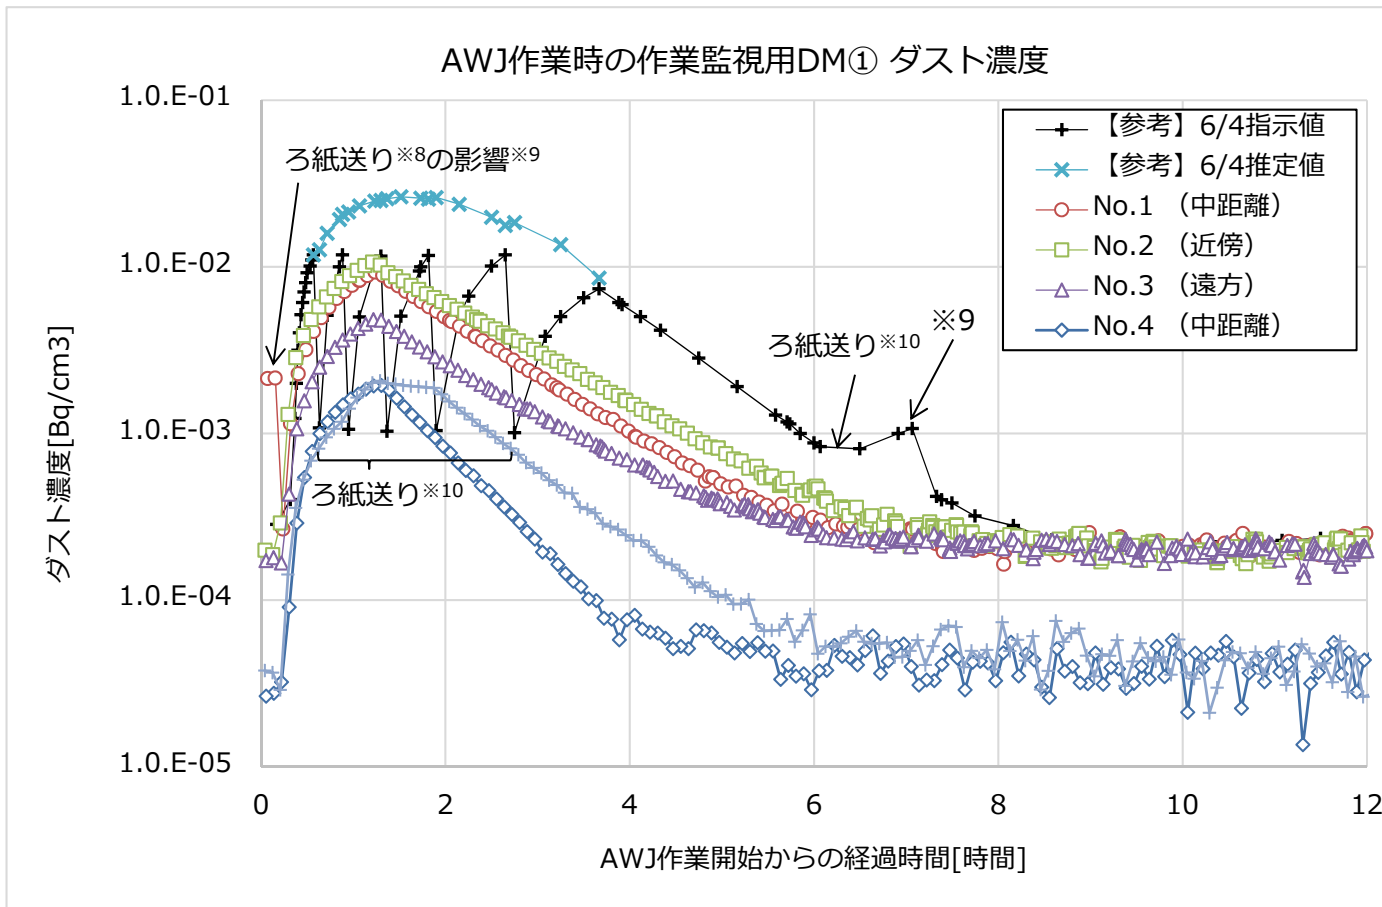
# (参考) データ拡充作業の結果 (ダスト濃度変化)

※9：ろ紙送りの理由：DMリセット操作を行ったことにより、ろ紙送りが発生  
 ※10：濃度上昇の理由：モニタ内部の汚染分だけ上昇  
 ※11：ろ紙送りの理由：ろ紙上の放射能濃度が高くなることで検出器が応答しきれず、ダスト濃度を過小評価することを未然に防ぐためにろ紙送りが自動動作（測定値の信頼性保護機能）

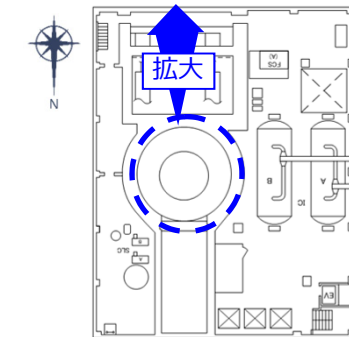
ダストホース敷設箇所  
(原子炉建屋4階)

- 原子炉キャビティ差圧調整配管の切断（弁の上流/下流側）を実施。
- 配管内部確認を行い，ダストホース他の敷設を実施。

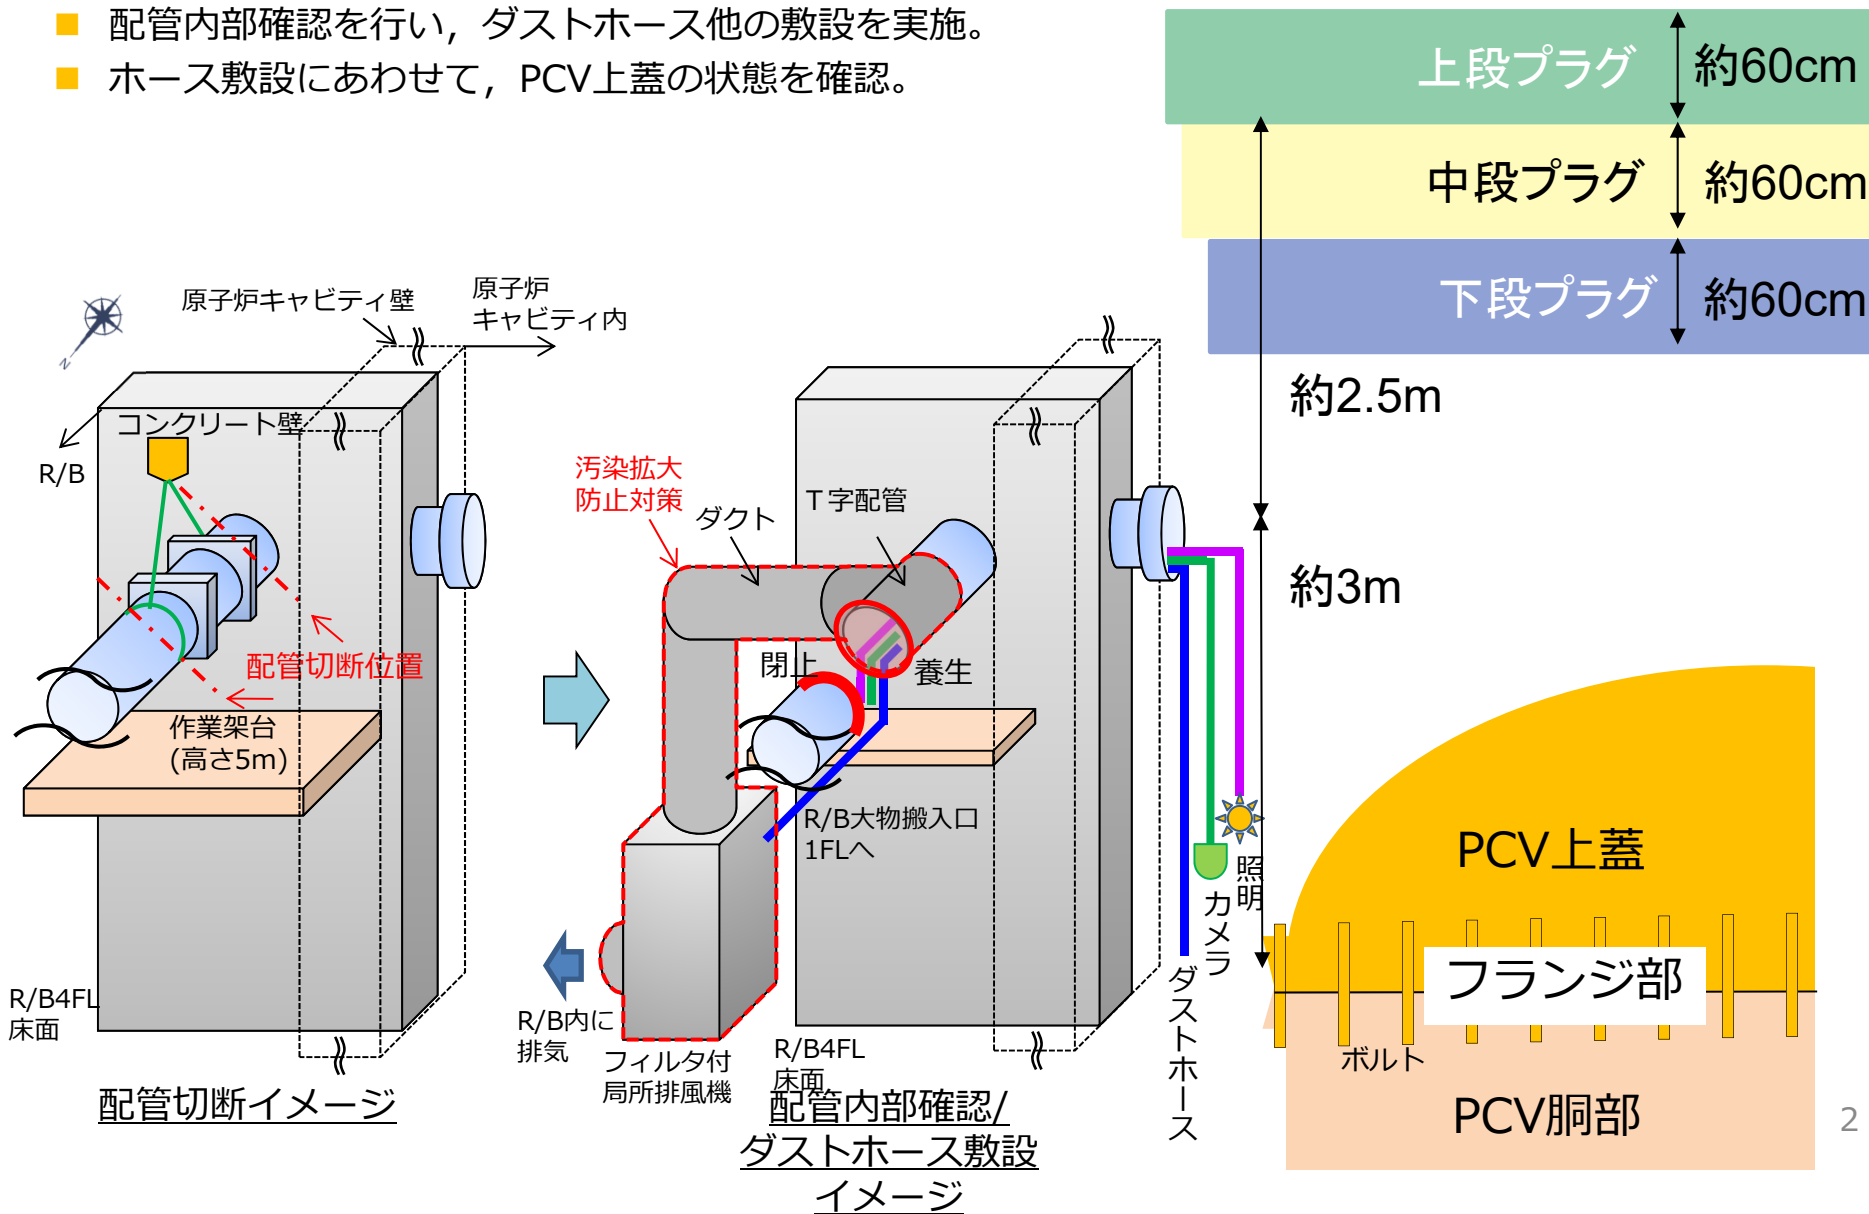
- 原子炉キャビティ差圧調整配管の切断（弁の上流/下流側）を実施。
- 配管内部確認を行い，ダストホース他の敷設を実施。
- ホース敷設にあわせて，PCV上蓋の状態を確認。

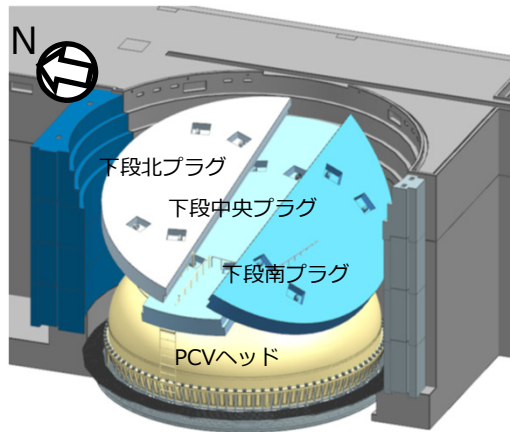
撮影箇所イメージ  
(西側からの視点)

- ホース設置時に原子炉キャビティ（ウェル）内の状況について、映像を取得することができた。
- 取得した映像からはPCV上蓋等の著しい損傷は確認されなかった。
