汚染水対策スケジュール (1/2)

陸側遮水壁設備からのブライン漏洩事象について

2020年1月30日

東京電力ホールディングス株式会社

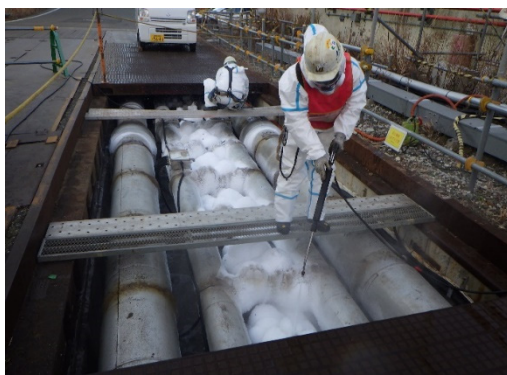
【冬季における路下部の氷着状況】
(写真は7BLK-H3の融氷作業中)
