使用済燃料プール対策 スケジュール

1号機 ガレキ撤去作業時の ガレキ落下防止・緩和対策の実施について

3号機 燃料取り出しの状況について

福島第一原子力発電所 1/2号機排気筒解体工事進捗状況

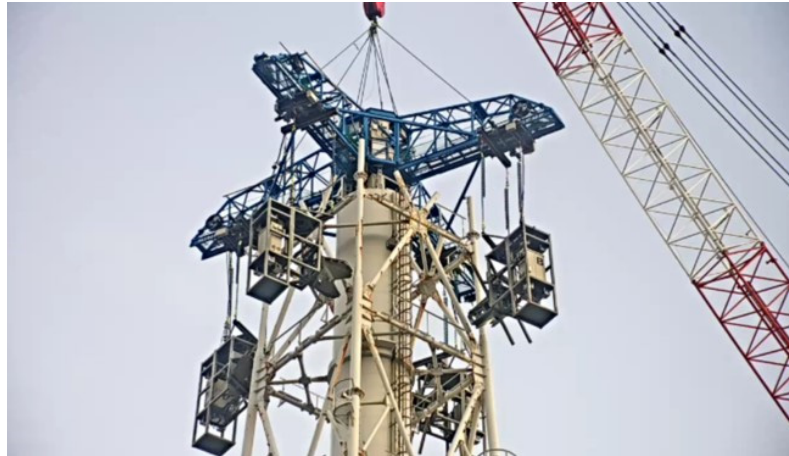
8ブロック目鉄塔解体作業(1月15日)

- 12月は3ブロック, 1月は4ブロックの解体作業が完了した。
- 解体前高さ120mであった排気筒は, 1月30日現在, 高さ約97mまで解体が進んでいる。
