汚染水対策スケジュール (1/2)

建屋滞留水処理の進捗状況について

2020年3月27日

東京電力ホールディングス株式会社

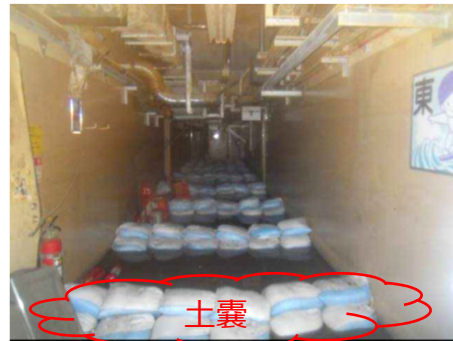
PMBの土嚢設置時の状態

※ 震災直後に、PMBに貯留する滞留水中のインベントリを吸着するため約16t投入

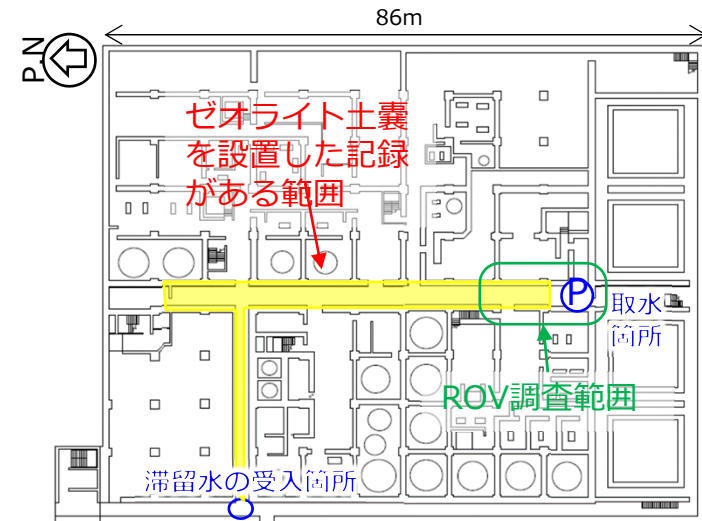
PMB最下階平面図

- PMB及びHTIの地下階に確認された高線量のゼオライト土嚢等について対応方針を検討中
- PMB最下階において水中ドローン（ROV）による線量調査と目視確認を実施
- 投入箇所から北方向へ約12m程度を測定し、以下の知見を得ることが出来た
 - 各土嚢袋頂上付近にてROVを着底させ線量測定を実施して最大線量率は 3,000 mSv/h
各土嚢頂上毎に線量率が高く、土嚢間では線量率が低下する
⇒ 地下階で確認された高線量の主要因はゼオライト土嚢の可能性が高い
 - 今回の調査で土嚢（ポリエチレン製）の一部が破損している事を確認

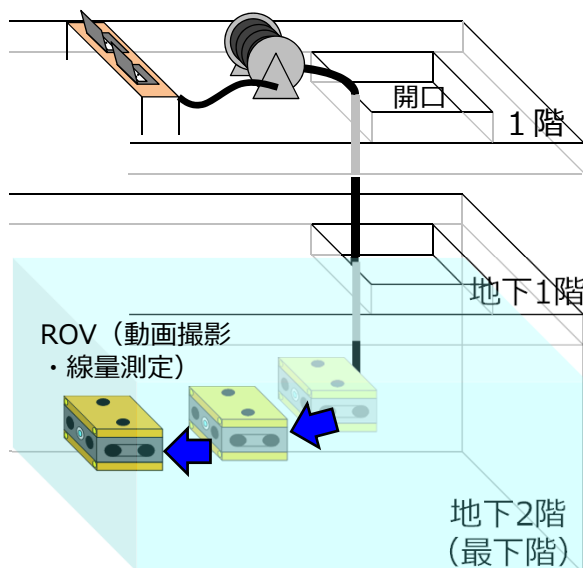
- HTIの地下階について、水中ドローン（ROV）による詳細な線量調査と目視確認を、2019年12月3日から開始
 - 目視確認の結果、PMBより土嚢袋の損傷の程度が大きいことを確認
 - これまでの調査の範囲において、土嚢の表面線量は最大約4,000 mSv/hあることを確認
 - ゼオライトの他、活性炭と考えられる黒い粒の存在も確認
 - 調査は建屋の北側から実施しており、建屋南側の土嚢の目視確認と土嚢の表面線量測定についても、順次実施していく

操作場所（作業環境線量の低いHTIの1階から地下2階（最下階）へROVを投入）
 ※ 作業環境は約0.1～0.3 mSv/h

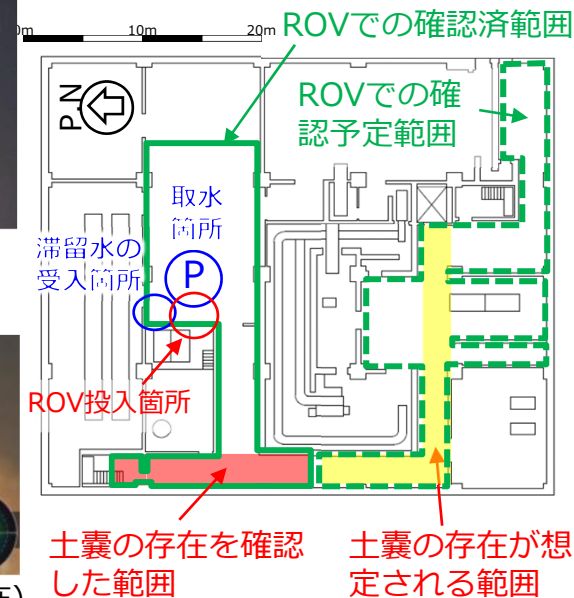
HTI 最下階平面図

土嚢の存在を確認した範囲
 土嚢の存在が想定される範囲

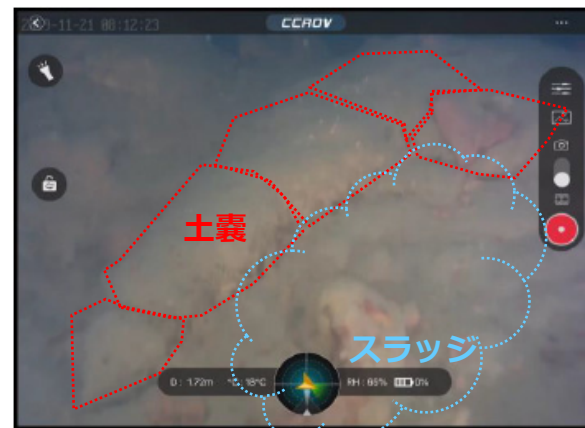
HTIの土嚢周辺状態(現在)

- HTIの地下階南側について、2020年3月5日から敷設状況の確認と線量の調査を実施。南側について下記のことを確認。
 - 目視確認の結果、床面の一部には比較的多くのスラッジが堆積していることを確認
 - 調査の範囲において、土嚢の表面線量は最大約4,400 mSv/hであり、PMBを含め同程度の線量であることを確認

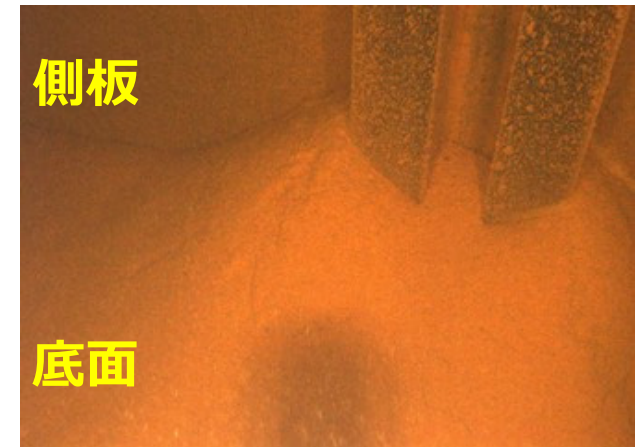
【参考】 G3-A5タンク内面写真 (前回)

- ALPS処理水を貯留している溶接型タンク※¹を調査した所、底部にスラッジが堆積している事を確認した。（2020/2/6定例会見）

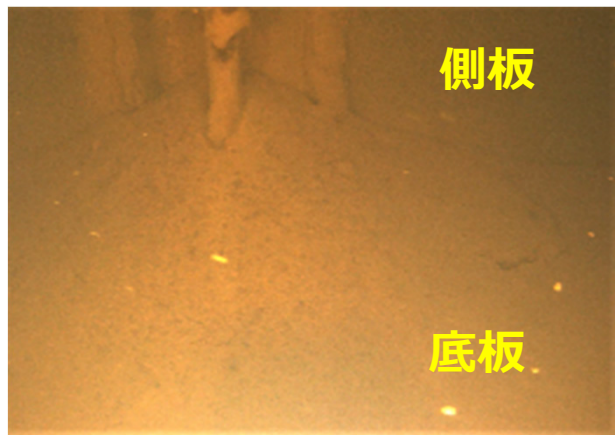
G3-A1タンク内面写真

- タンクの健全性確認のためALPS処理水貯留中タンクの内面点検を実施した。
 - G3東エリア受払いタンクであるA1・B1・C1タンク3基の底部にスラッジが堆積している事を確認した。
 - タンク側板について、引っかき傷や塗装の剥がれがないことを確認した。
 - なお、タンク底板は確認することが出来ていないが、設計上必要な板厚に対して十分な余裕を有す。

- 当該タンクを継続して使用、ALPS処理水を貯留することに問題ないと判断した。

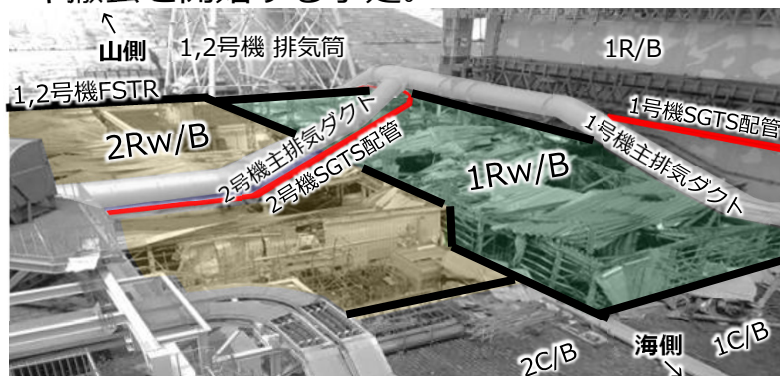
【図1】Rw/B全景写真 東側(2T/B屋上)より撮影 2018年7月

- 1,2Rw/Bは2階の既存鉄骨屋根が大きく損傷しており、上部を主排気ダクト・SGTS配管が通っている。
- 雨水は2階床開口等から地下階に流下していると推定し、2階の鉄骨等のガレキ撤去と床面清掃を行う計画。
- SGTS配管撤去作業を考慮してガレキ撤去を図3の通り工区分けし、ガレキ撤去とSGTS配管の処置を繰り返しながら工事を進める計画。
- 2月25日より有人作業による①工区の床面清掃に着手し、1/2排気筒解体工事完了後には、重機を用いたガレキ撤去を開始する予定。

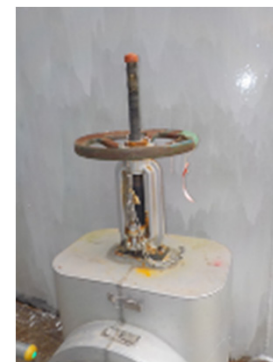
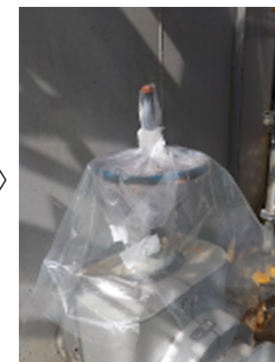
◎連結弁 養生取付

- B6、B8タンクサイドマンホールの高線量箇所
 - 推定原因
当該タンクは、点検中でマンホール仮締め状態である。残水作業に伴うボルト穴近傍付着汚染物が降雨により堰内雨水に滴下した可能性は否定できない。
 - 対策
仮締め中の降雨による付着汚染物の滴下を防止するため、養生取付を実施。尚、手順書を改定し、タンクインサービスが完了するまでは養生を実施する。
- B6-B5間連結弁グランド部の高線量箇所
 - 推定原因
パトロール（1回/日）にて、グランド部からの漏えいは確認されていないが、滲み程度の漏れがあったものと推定する。
グランド部にあたった降雨により堰内雨水に滴下した可能性は否定できない。
 - 対策
グランド部の分解点検を計画。仮処置として、降雨による付着汚染物の滴下を防止するため、養生取付を実施。

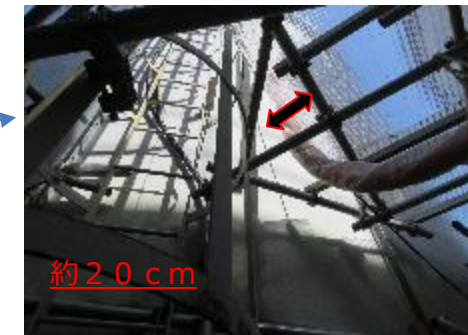
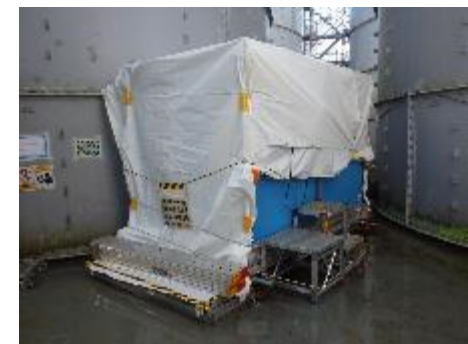
作業ハウス設置時の写真

雨カバーとタンク本体との隙間（約20cm程度）からサイドマンホール部に直接雨が降りついたことにより、フランジ部に付着していた線源と思われる使用済みパッキンと接触し、堰内雨水に滴下したことが予想される。（使用済みパッキンについては本復旧時に新品交換）

なお、サイドマンホールの本復旧するまでの期間は作業ハウスを設置しており、作業中に仮閉鎖中のサイドマンホールへ雨水が接触することはないが、他作業との干渉より、一時的に作業ハウスを解体していた。

今後はサイドマンホールの養生を実施し、飛散防止を行う。（前ページ参照）

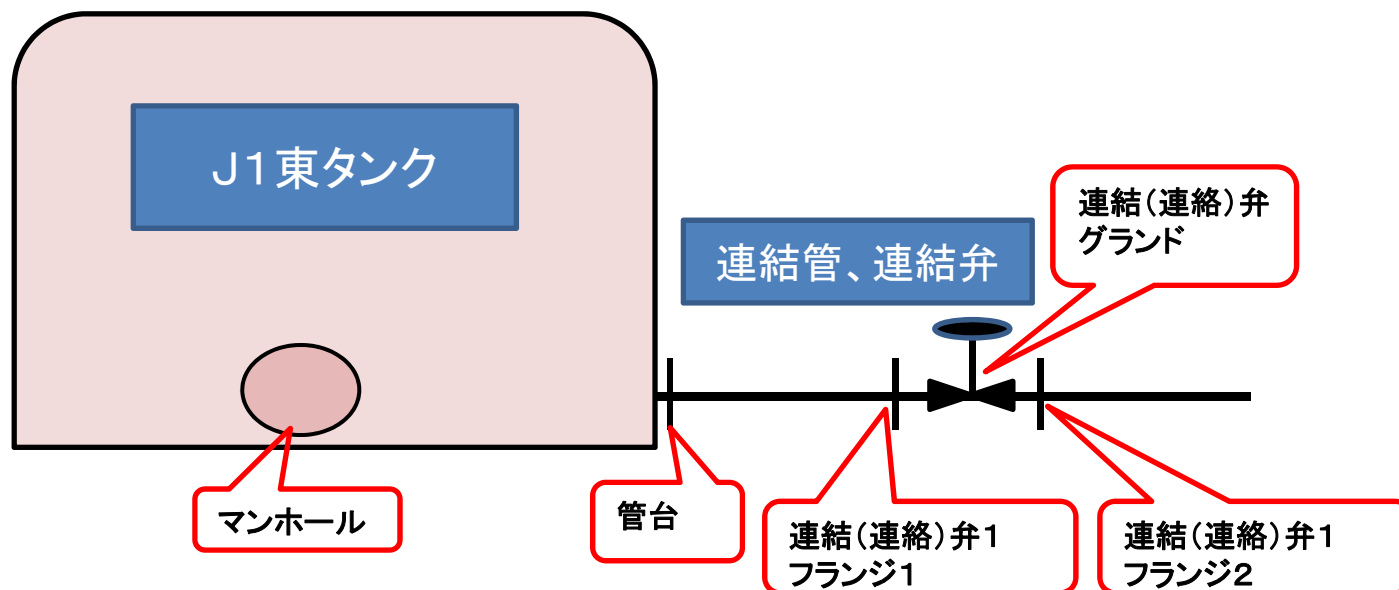
【参考1】J1東タンクエリア 線量測定結果(3月4日実施) **TEPCO**

J1東タンクの漏えいする可能性があるタンクマンホール、管台、連結（連絡）弁フランジ部、連結/連絡弁グランド部について線量測定を実施した。

J1-B群タンクまわりで線量が有意に高い箇所が3箇所確認された。

70μm線量当量率
B-6タンクのマンホール	0.55 mSv/h
B-6タンクの 連結弁B-10グランド部	3.0 mSv/h
B-8タンクのマンホール	0.90 mSv/h

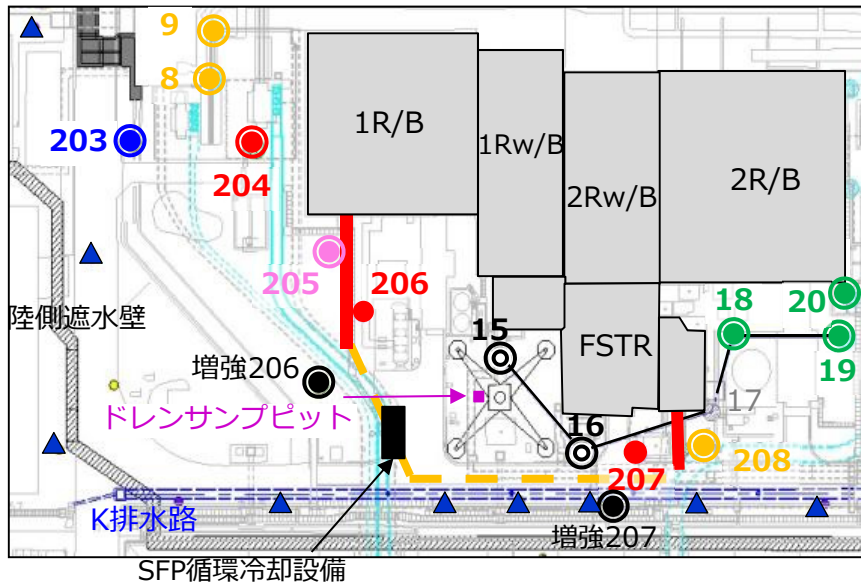
- サブドレンの設定水位を段階的に下げて運用してきたところ、2018年3月頃から山側サブドレンの一部について告示濃度限度 ($6.0 \times 10^4 \text{Bq/L}$) 未満であるが、稼働抑制が必要なトリチウム濃度の上昇が確認された。
- 1/2号機排気筒を介して地盤へ浸透した雨水がサブドレンによる地下水位低下により移流・拡散したものと推定し(1/2号機排気筒ドレンサンプピットの溢水防止対策は2016年9月に完了)、更なる移流・拡散抑制対策として、濃度が上昇したサブドレンの設定水位を高くする運用を行うとともに、1/2号機排気筒周辺の水ガラスによる地盤改良を実施し、2019年2月に完了した。
- その後、サブドレン水質の監視を継続しており、排気筒解体工事の干渉により稼働を停止していたSD208は再稼働(12/6~)した。

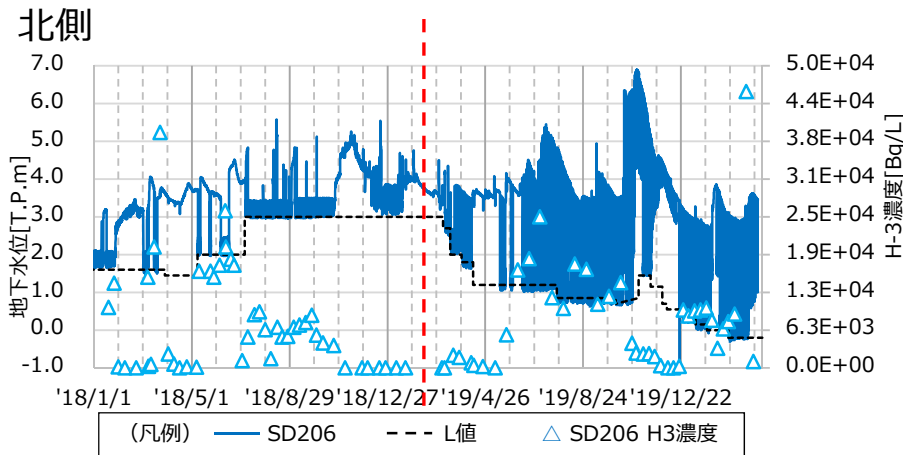
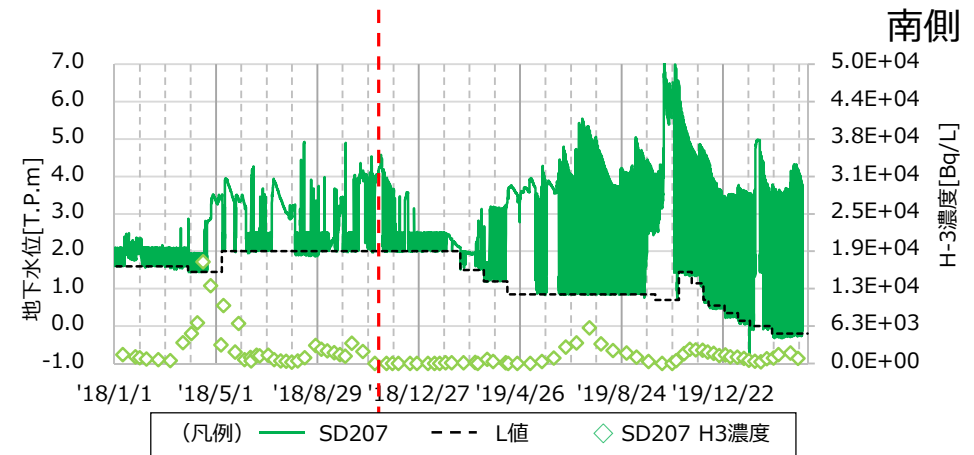
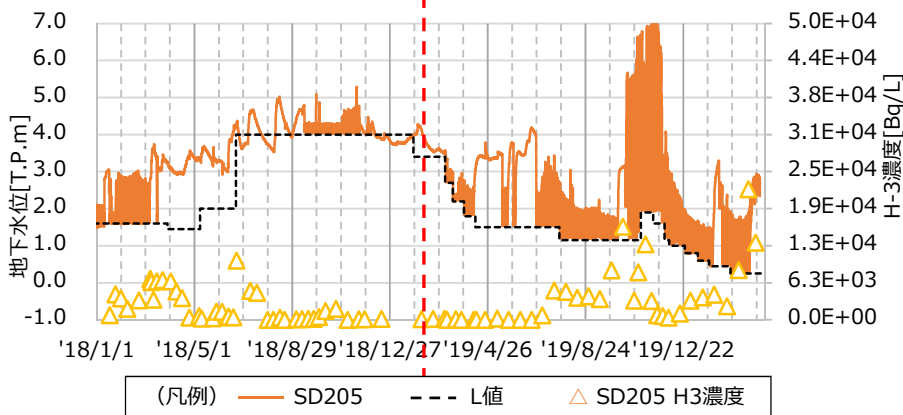
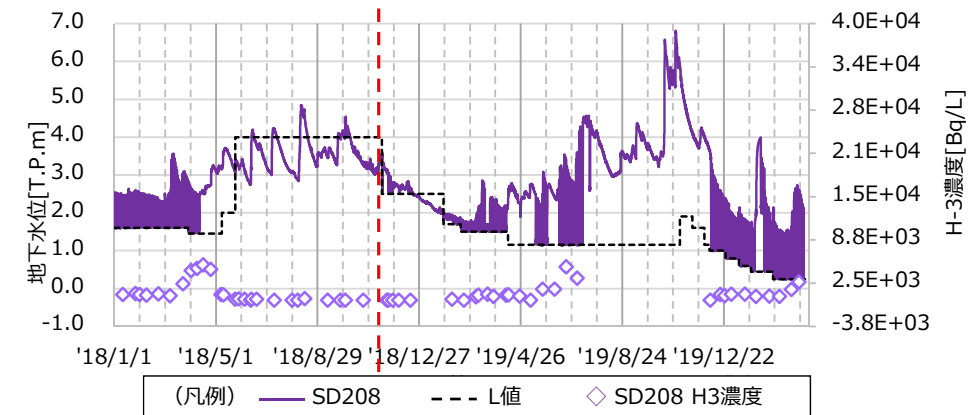
- 地盤改良が完了したため、設定水位を上げて運用していたサブドレンの水位を段階的に低下させている。
- 地盤改良内側にあるSD206は、46,000Bq/L程度まで上昇後、稼働時間を抑制し最新値で1,000Bq/L程度まで低下している。SD207は800Bq/L程度。
- 地盤改良外側のSD205は、22,000Bq/L程度まで上昇後、稼働時間を抑制し最新値で13,000Bq/L程度まで低下している。SD208は、6月に5,000Bq/L程度まで上昇が確認された。排気筒解体工事の影響で2019年7月からサンプリングを中止していたが、12月からサンプリングを再開し、最新値は2,700Bq/L程度となっている。

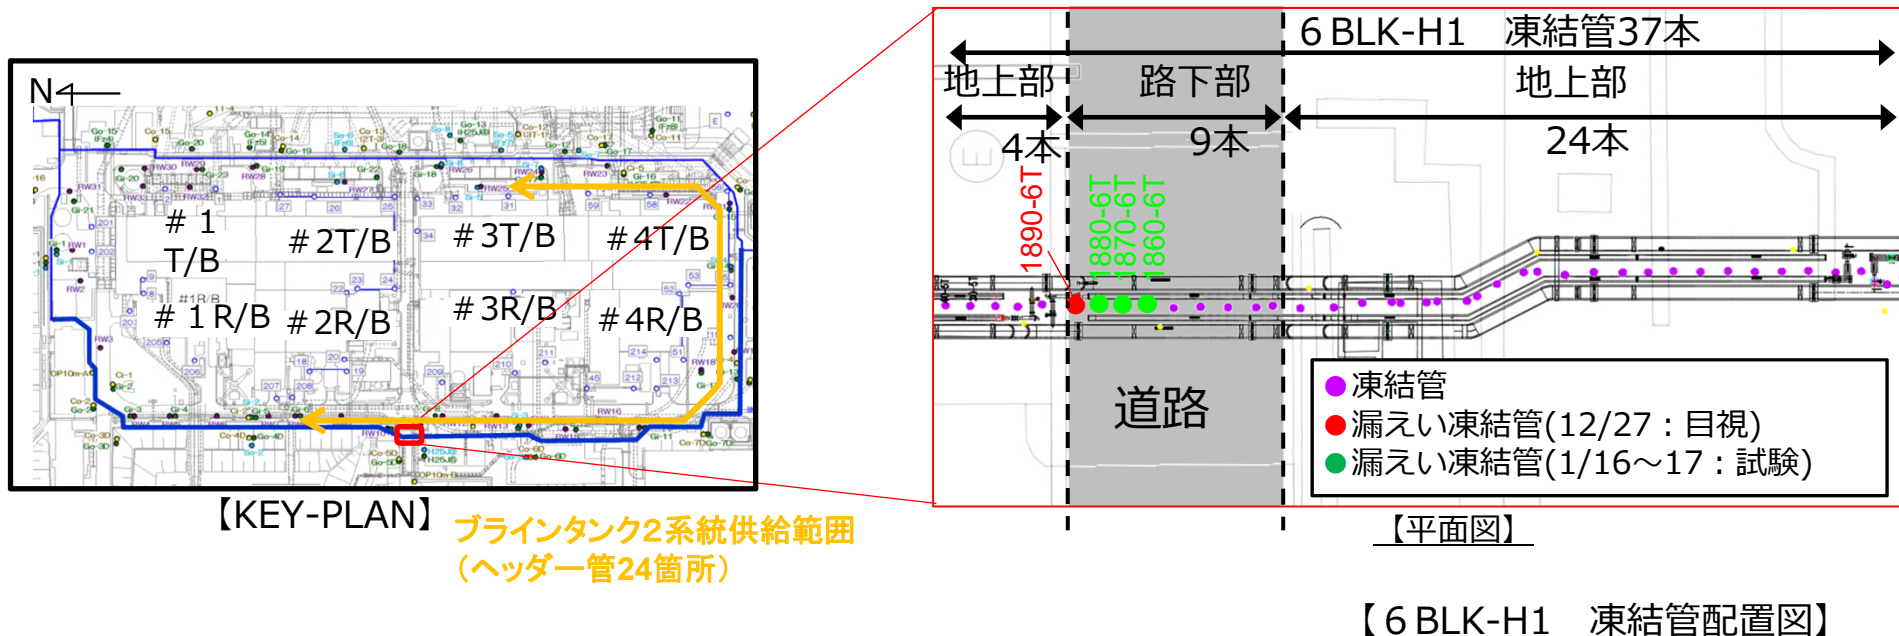
- 2019年12月26日に陸側遮水壁ブラインタンク2系統の水位レベルが低下しており、現場目視確認の結果、2号機R/B山側のヘッダー管6BLK-H1の凍結管1890-6Tの凍結管頭部付近の配管継ぎ手においてブラインの漏えいが確認されたため、当該凍結管のブラインの供給を停止した。
- その後、継続的に調査を行った結果、近傍の凍結管3箇所においてもブラインの漏えいが確認されたため、漏えい個所の材料交換を行い、ブラインの供給を再開した。
(漏洩量：約16m³。ブライン供給再開日：2020年1月31日)
- 漏えいが発生した箇所は、下り勾配の道路の下端部に位置しており、車両通過による振動などが部材に影響した可能性を想定しており、今後詳細な部材調査（実施中：CT検査、金相観察）及び現地の振動計測などを行っていく予定である。
(振動計測は、漏えい発生箇所および同種構造で交通量が多い箇所を対象として3月16日～計測中)

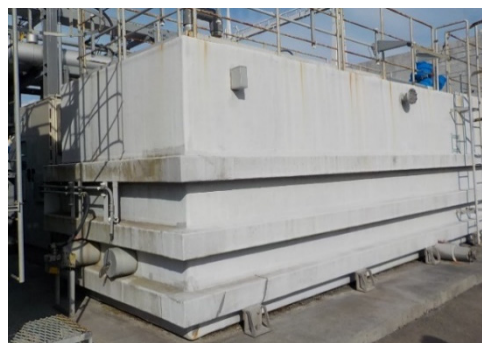
ブラインタンク外景

- 2020年2月10日に陸側遮水壁2系統側のブラインタンク内を点検時にタンク内で泡が発生している状況が確認された。タンク上部の点検孔を用いて継続して泡を除去している。1系統側のタンクでは泡の発生は確認されていない。
- またブラインの性状の分析により、2系統側で多くの不溶解性鉄が確認される等不純物が多く混在していることが確認された。3月16日よりブラインの浄化運転を行い、不純物の除去を実施している。

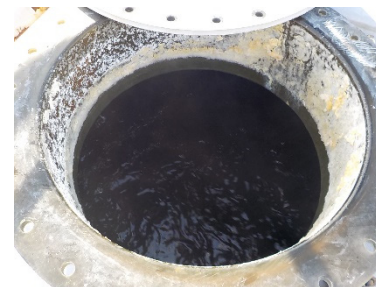
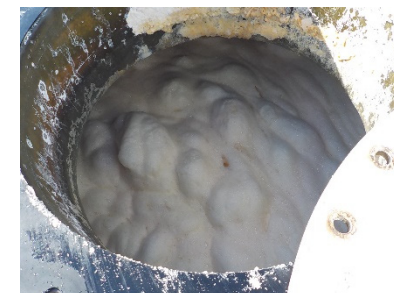
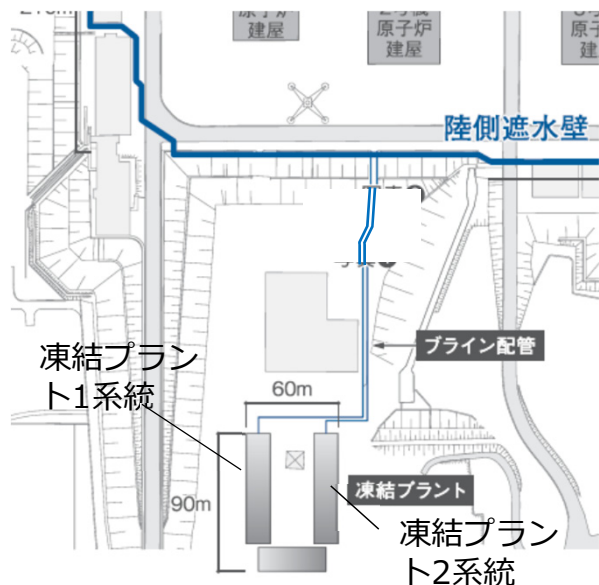
ブラインタンク内部状況
(1系統側) (2系統側)

1系統(1A)	2系統(2A)
ブライン採取状況 (3/12採取)		 泡消散後の写真 1系統より褐色が濃い
タンク上部不溶解性鉄	1.2mg/L	79mg/L
タンク下部不溶解性鉄	1.3mg/L	77mg/L

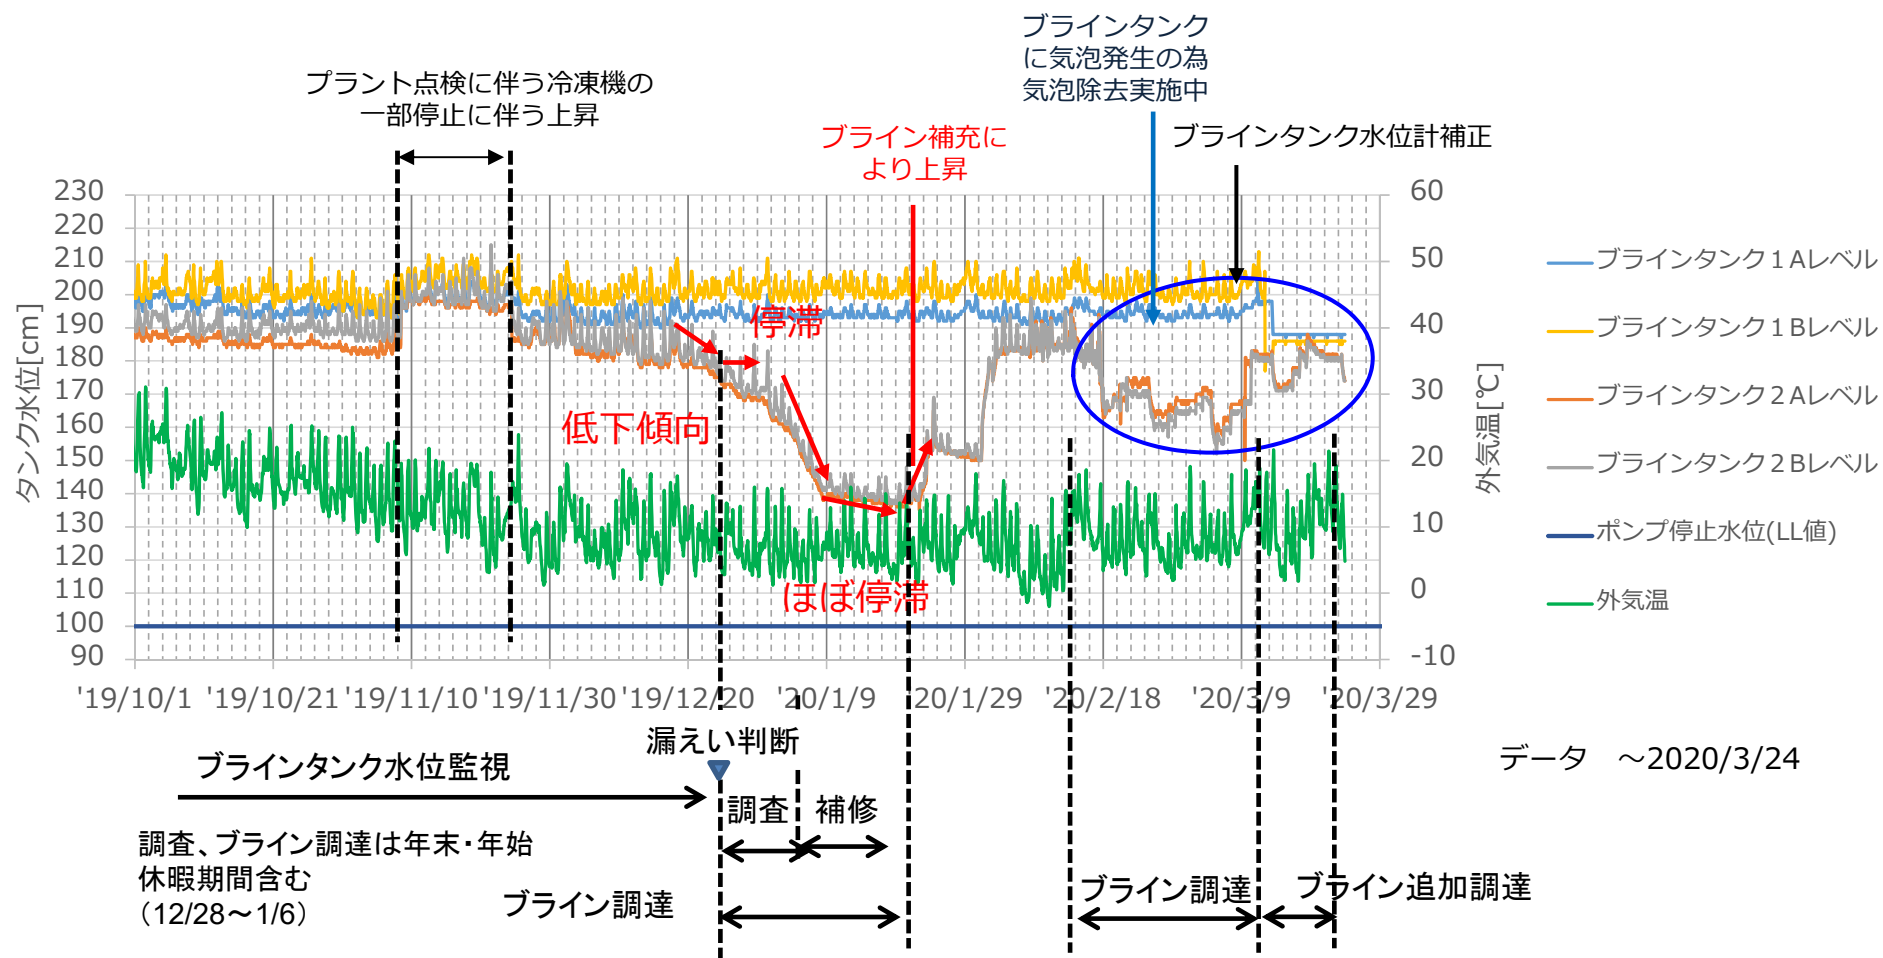
- ブライントankの2系統において水位低下が確認されたために2019年12月26日に漏えいしていると判断し、現場の調査を行った。
- その後の調査によりブラインの漏えいが確認された箇所について、ブライン供給を停止したことから、ブラインの漏えいはほぼ停滞し、その後、ブラインの補充によりブライン水位は上昇している。
- 至近では、ブライントankにおいて気泡が発生したため、ブライントankの水位を保持しつつ、ブラインの浄化運転及び気泡除去作業を実施中である。
