使用済燃料プール対策 スケジュール

# 1号機 ガレキ撤去作業時の ガレキ落下防止・緩和対策の進捗状況

2020/3/27

# 2号機燃料取り出し用構台設置に向けた準備工事 の進捗状況について

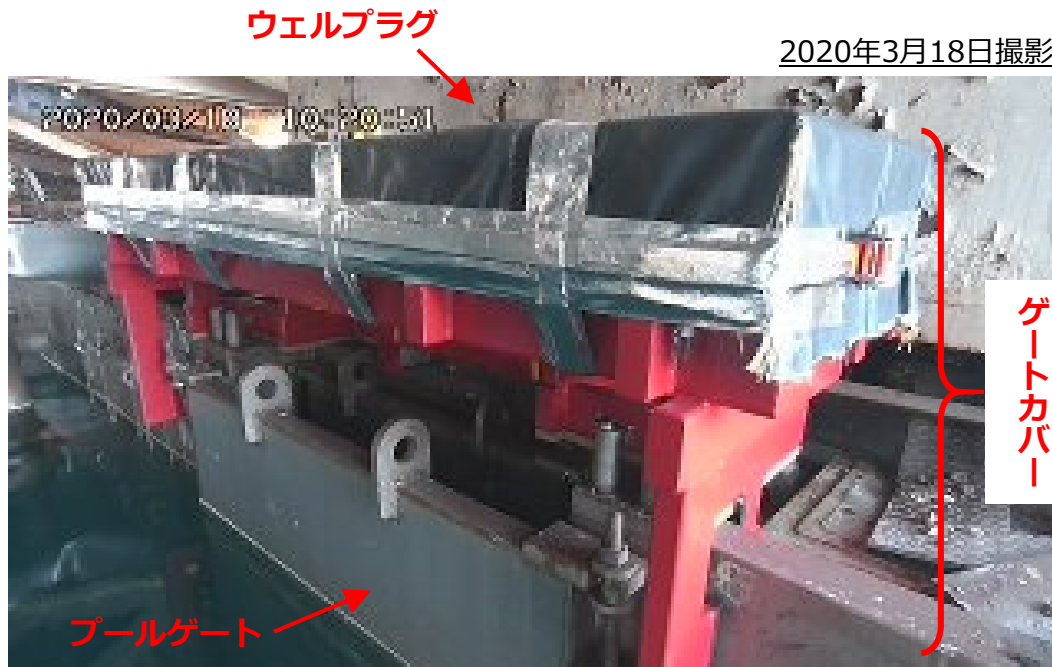
- 3月18日、プールゲート上部にSFPゲートカバーの設置を実施。

設置状況写真  
撮影方向（南東→北西）

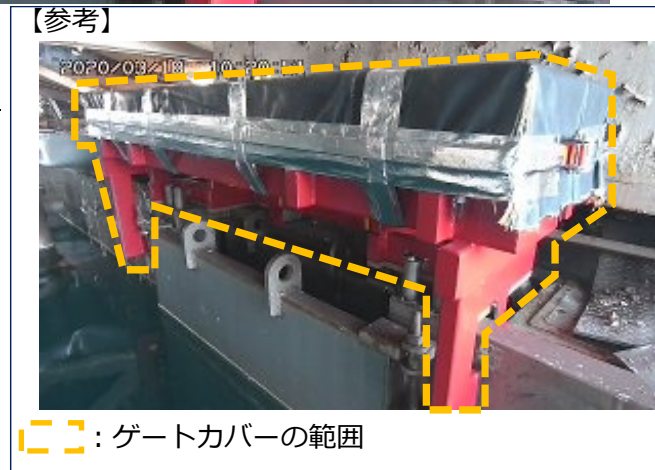
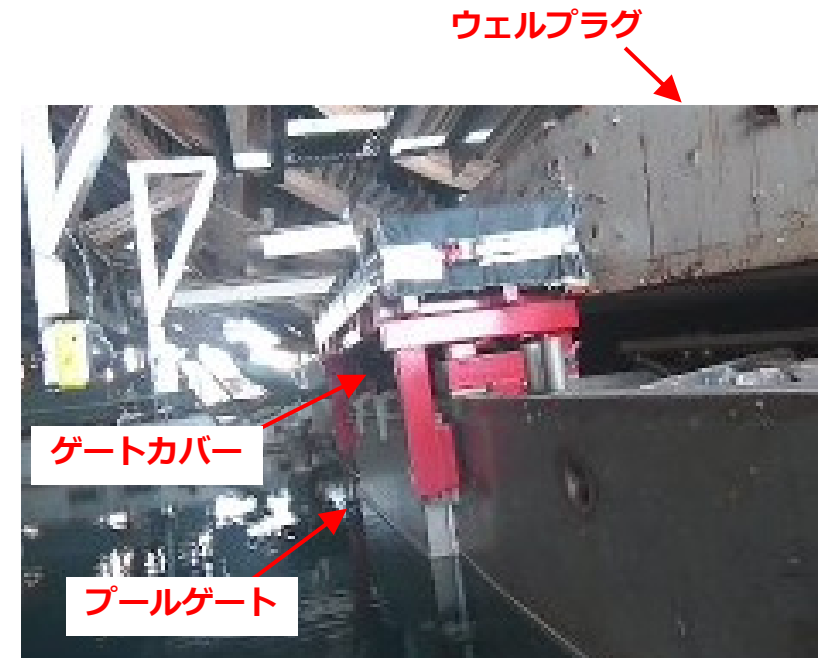
2020年3月18日撮影

設置状況写真  
（撮影方向：東→西）

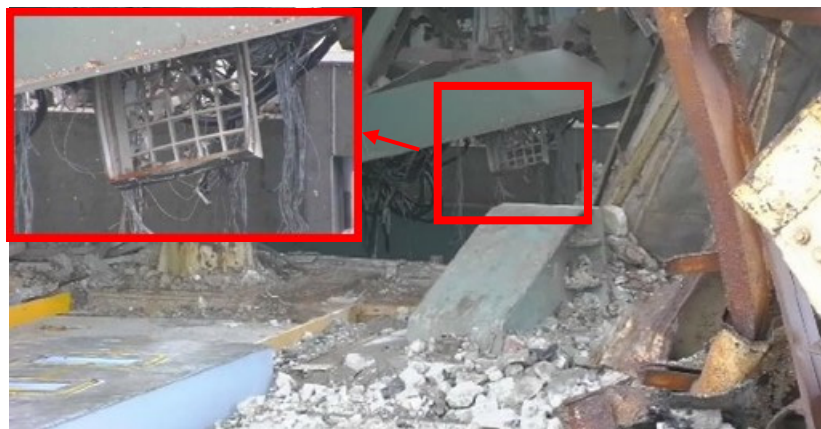
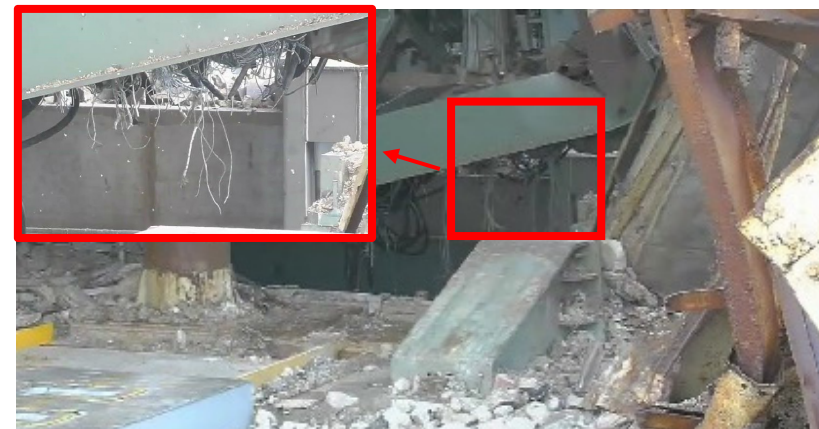
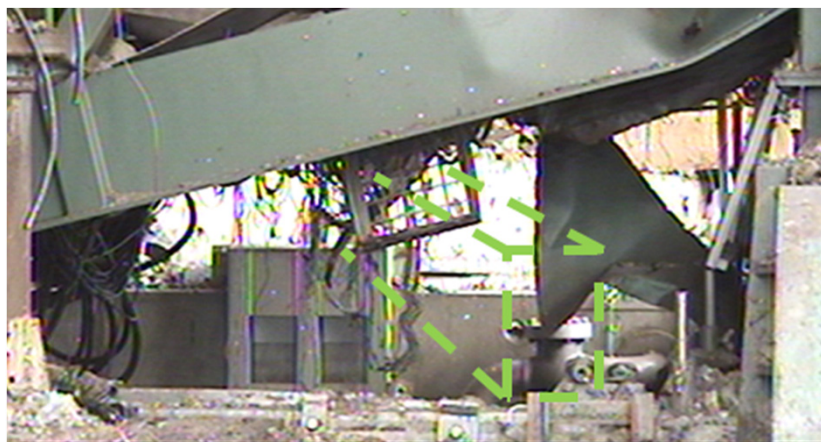
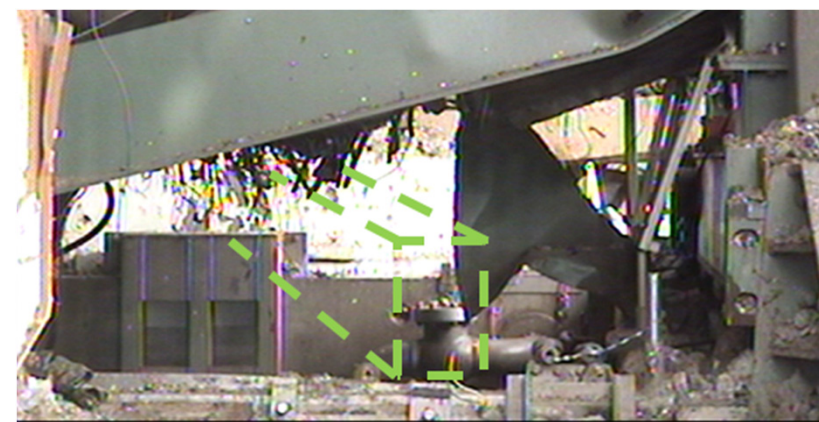
➤ 3月9日：照明保護カバー撤去完了

➤ 3月14日：ケーブル切断完了

支障物撤去前写真  
2020年3月9日撮影

支障物撤去後写真  
2020年3月14日撮影

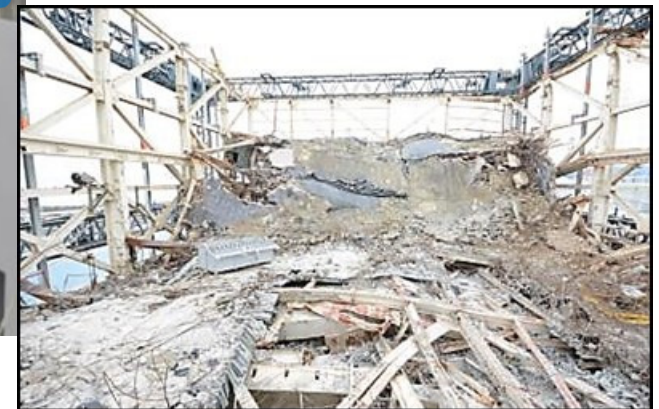
- オペフロ南側では、SFP上にFHM及び天井クレーンが配置されており、崩落屋根が天井クレーン上に落下している状況。
- 天井クレーンは、北側ガーダが変形してFHMに接触しており、トロリが傾いている状況。
- FHMは、中央部および脚部の一部が変形している状況。

崩落屋根の状況

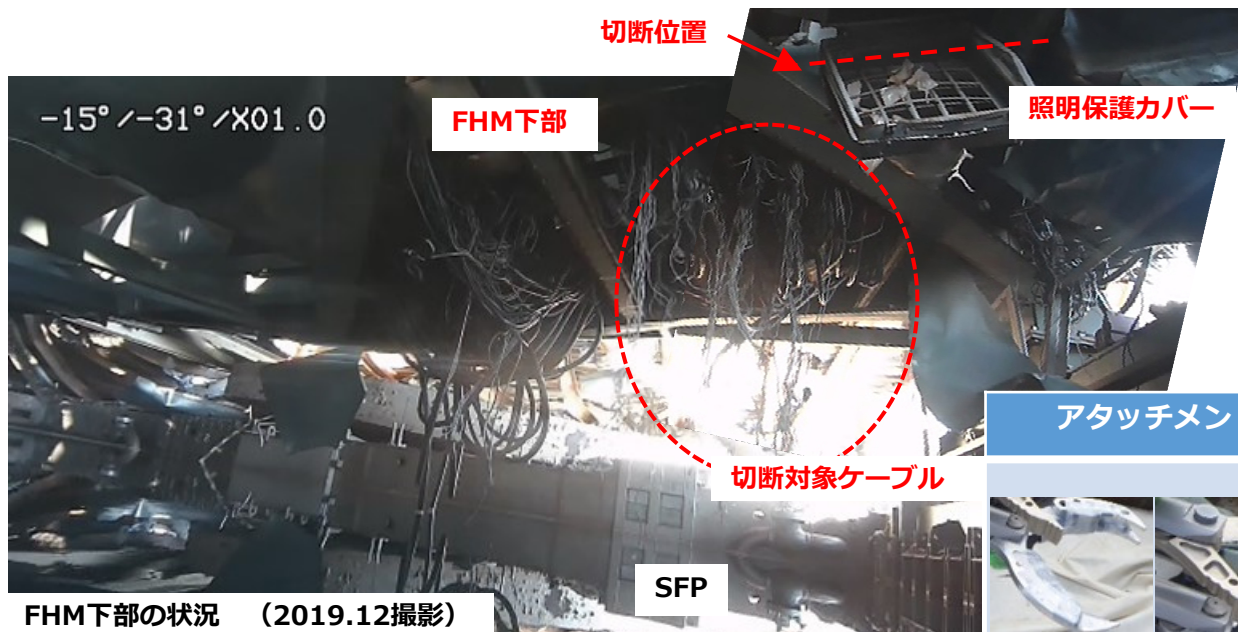
- FHM支保の設置では南作業床から支保梁を挿入するが、挿入作業に支障となる照明保護カバー及びケーブルを撤去する必要がある。
- 撤去作業には、南作業床にマルチハンドブームロボットを設置して、マルチハンドロボット先端にアタッチメントを装着し、撤去対象を把持して切断、撤去する。

FHM下部の状況 (2019.12撮影)

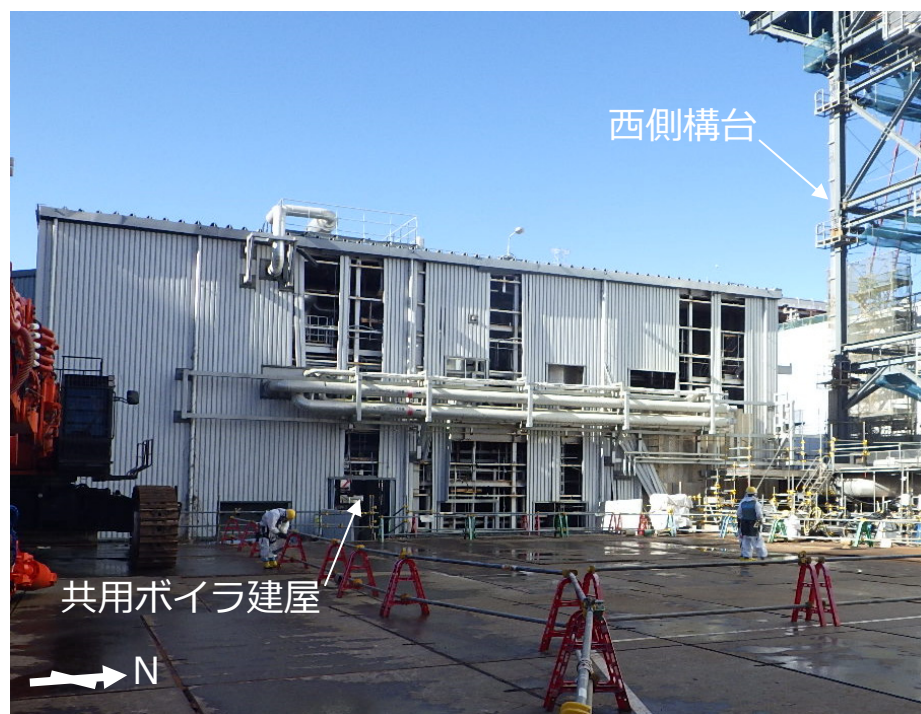
- 2号機燃料取り出し関連工事に伴う工事ヤード確保のため、2号機R/B排気設備が設置されているエリアを除き共用ボイラ建屋の解体撤去が完了。
- 解体にあたっては、飛散防止剤散布等によるダスト対策をとりながら作業を進め、解体に伴う構内ダストモニタの有意な変動はなかった。

共用ボイラ建屋解体前 (2019年12月撮影)

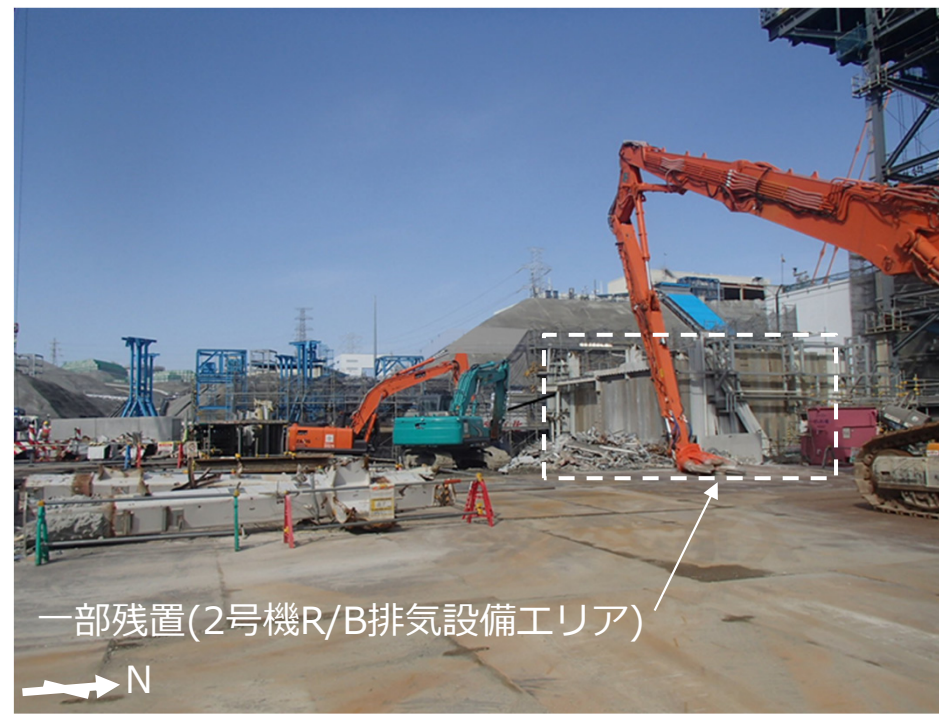
共用ボイラ建屋解体後(2020年3月撮影)

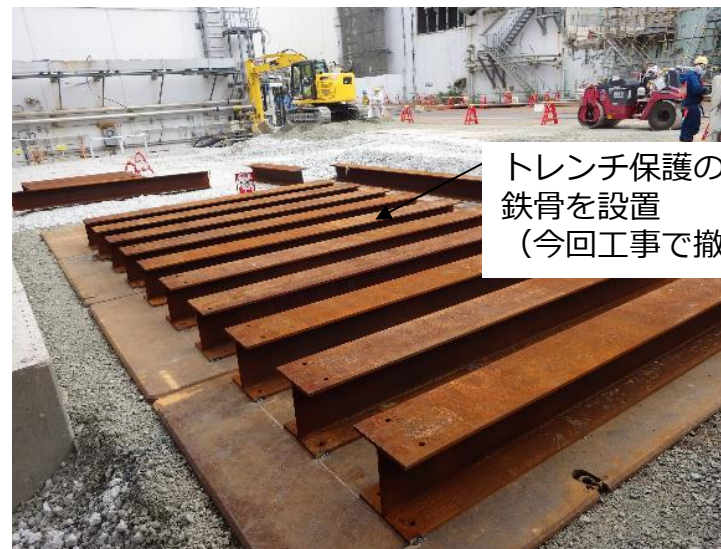
震災後の整備状況① (2016年10月撮影)

トレンチ保護のため補強鉄骨を設置  
(今回工事で撤去予定)

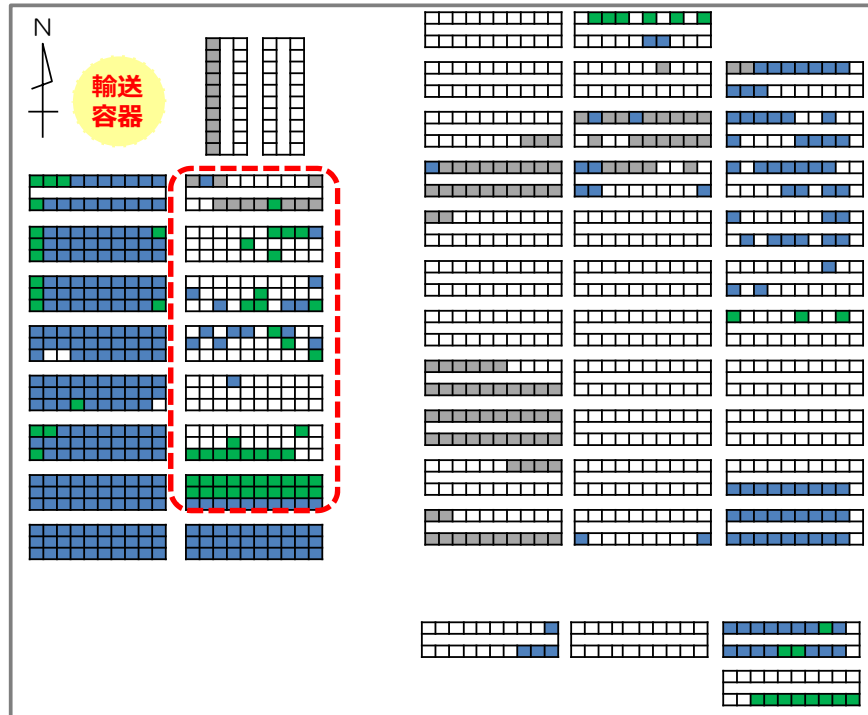
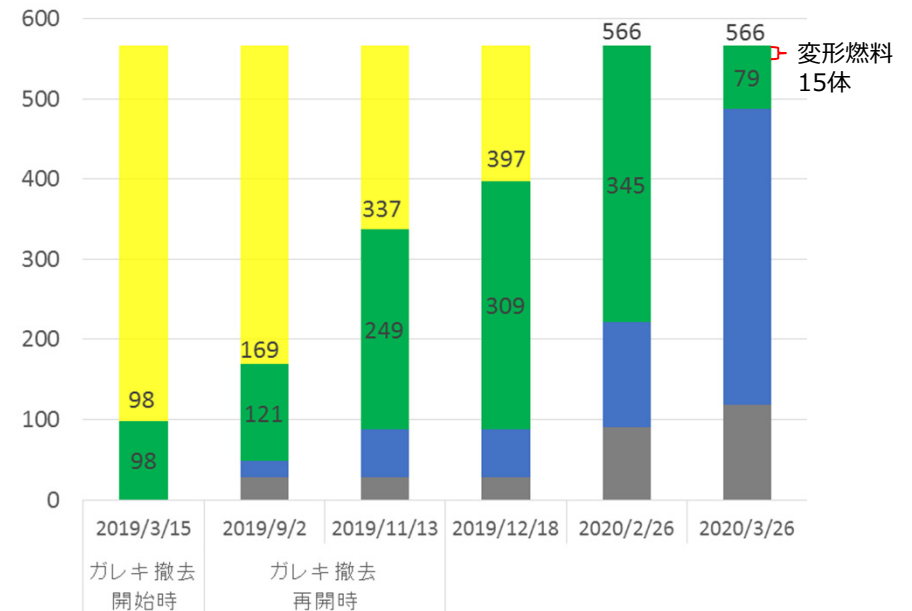
- 以下に示す通り、燃料上部についてガレキの撤去を進めている。
  - マニピュレータで把持する大きめのガレキ撤去は概ね完了。ガレキ撤去ツール（熊手）による掻き出し及び吸引装置での吸引を中心に撤去を実施中。
  - ハンドル変形の目視確認は全燃料について完了。目視確認が難しい軽微な変形の有無は治具により最終判断するため、ガレキを撤去し、治具での判断後にガレキ撤去完了となる。
  - これまでにハンドル変形を確認した燃料は、15体（前回※から+1体。次頁参照）

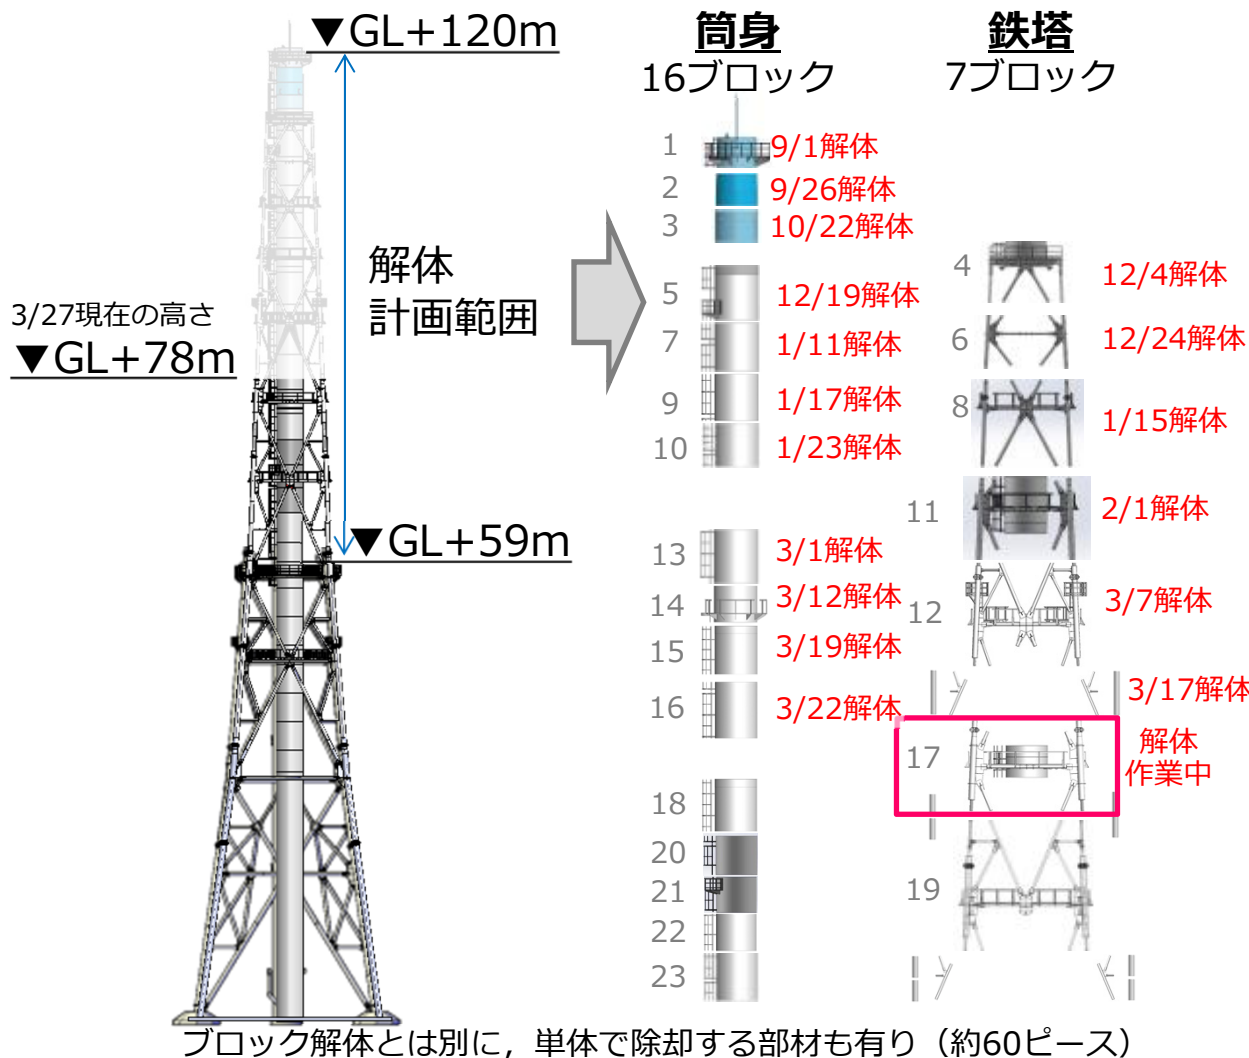
- 本工事は耐震上の裕度向上を目的に、上部約60mの解体工事に2019年8月から着手。
- 23ブロックに分けて解体する計画のうち、16ブロック目までの解体を3月22日に完了。
- 12ブロック目の解体作業時には、六軸アームと歩廊の接触により電源が停止し、昇筒作業により復旧をはかる事象が発生したが、当該ブロックの解体作業は無事に完了。

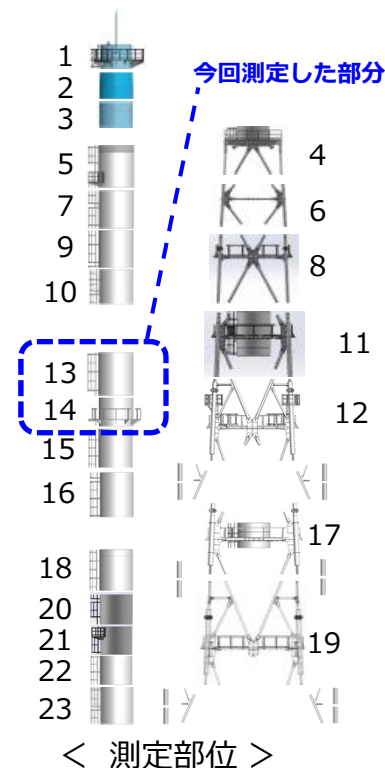
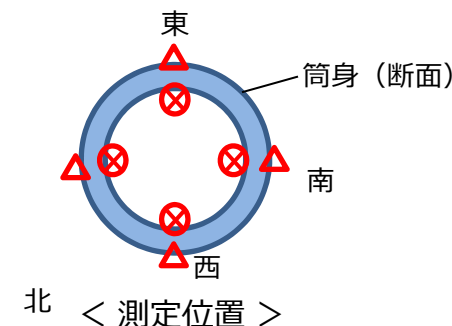
- 解体作業のダスト影響評価の検証のために、飛散防止剤の上から、解体部材（筒身）表面の汚染を直接採取（スミア法）※1し、表面汚染密度を測定した。
- 表面汚染密度は、 $10^2 \sim 10^3 \text{ Bq/cm}^2$ で検出されたが、解体前に実施した表面汚染密度の評価値（ $10^3 \sim 10^4 \text{ Bq/cm}^2$ ）と同等かそれ以下であることを確認した。
- また、吊り下ろした直後に、スミヤろ紙のα核種の表面汚染密度も測定し、検出限界値未満であることを確認した。その後、分析室でα自動測定装置による全αの詳細分析を別途行ったところ、検出限界を上回り、最大 $7.6 \times 10^{-2} \text{ Bq/cm}^2$ を確認したが、Rzoneでα汚染管理を行う基準（ $4.0 \times 10^{-1} \text{ Bq/cm}^2$ ）以下の値である。（詳細分析結果は、参考3参照）

部位	表面汚染密度 [Bq/cm <sup>2</sup> ]*2			
	筒身内部 (右下図 ⊗)			
	東	南	西	北
13	$5 \times 10^2$	$3 \times 10^2$	$5 \times 10^2$	$8 \times 10^2$
14	$4 \times 10^2$	$3 \times 10^2$	$4 \times 10^3$	$8 \times 10^2$

部位	α核種の表面汚染密度 [Bq/cm <sup>2</sup> ]*3			
	筒身内部 (右下図 ⊗)			
	東	南	西	北
13	$< 1 \times 10^{-1}$	$< 1 \times 10^{-1}$	$< 1 \times 10^{-1}$	$< 1 \times 10^{-1}$
14	$< 1 \times 10^{-1}$	$< 1 \times 10^{-1}$	$< 1 \times 10^{-1}$	$< 1 \times 10^{-1}$

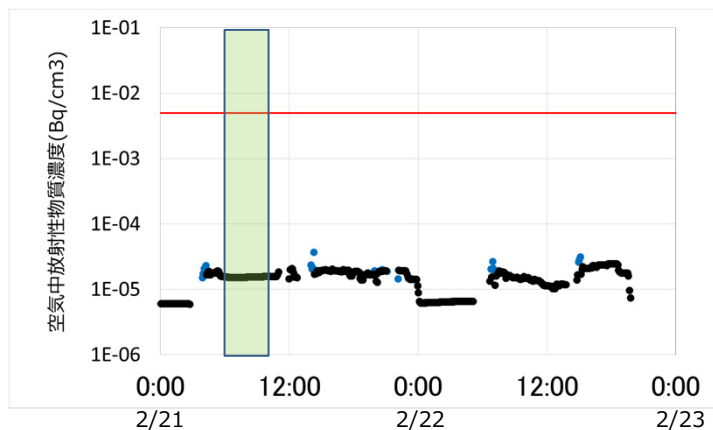
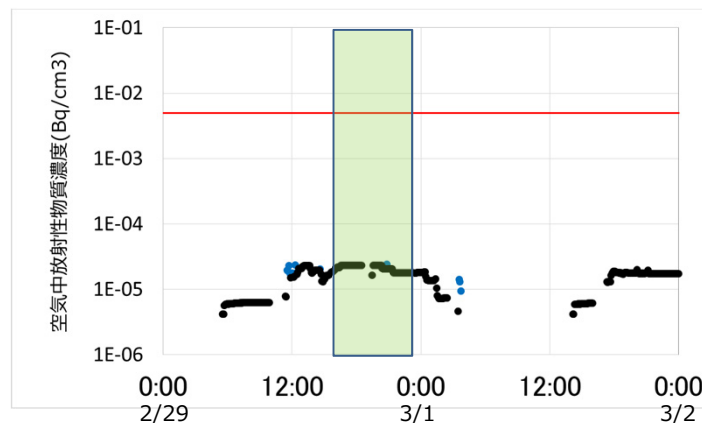
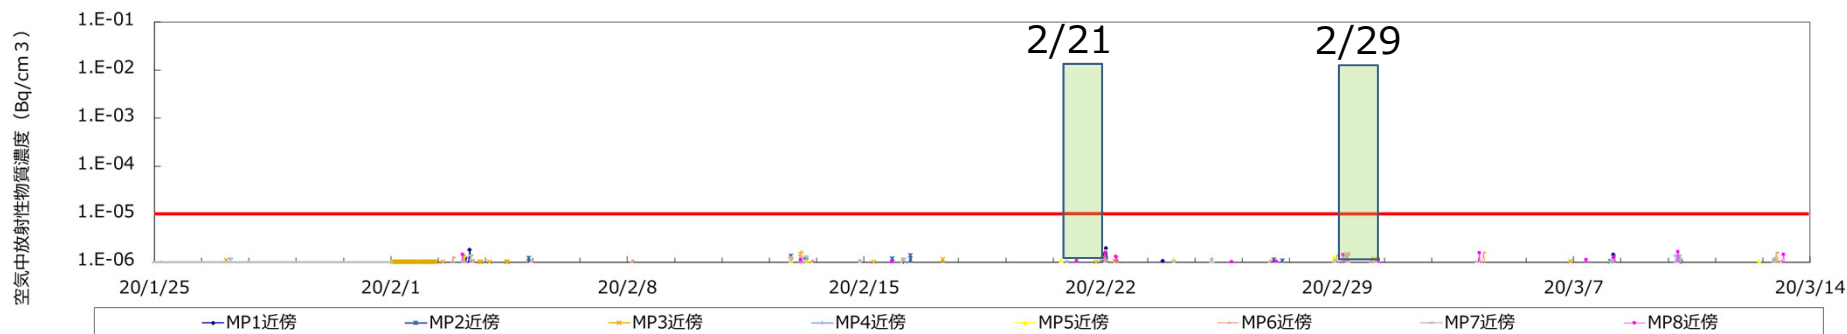
- 13ブロック目の筒身切断作業中（2/21,2/29：図中  背景部）のダスト濃度が、管理値未満( $5 \times 10^{-3}$  Bq/cm<sup>3</sup>)であることを確認。また、当該期間中に敷地境界においてもダスト上昇がないことを確認している。

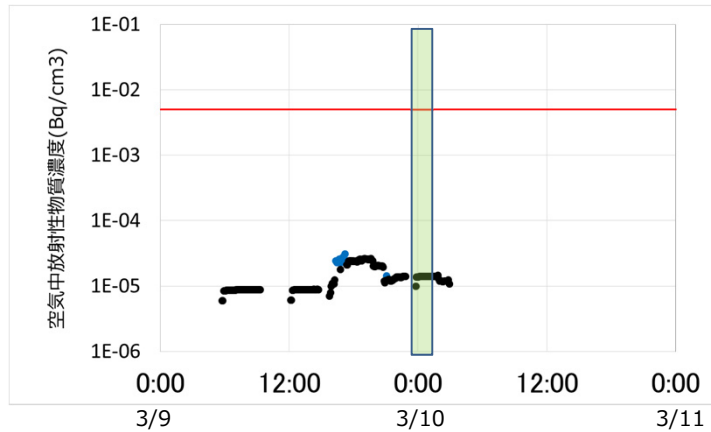
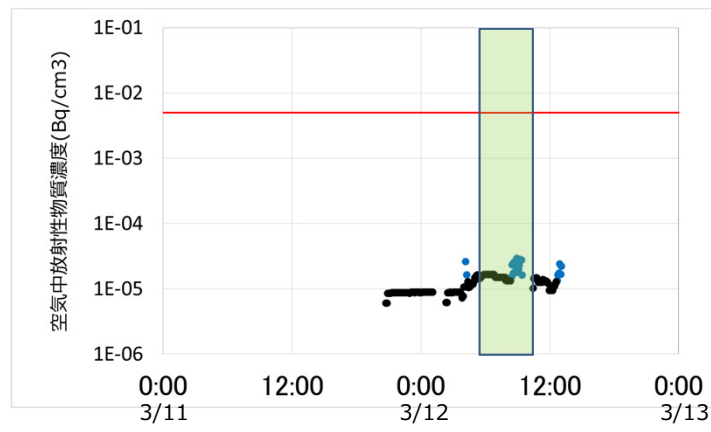
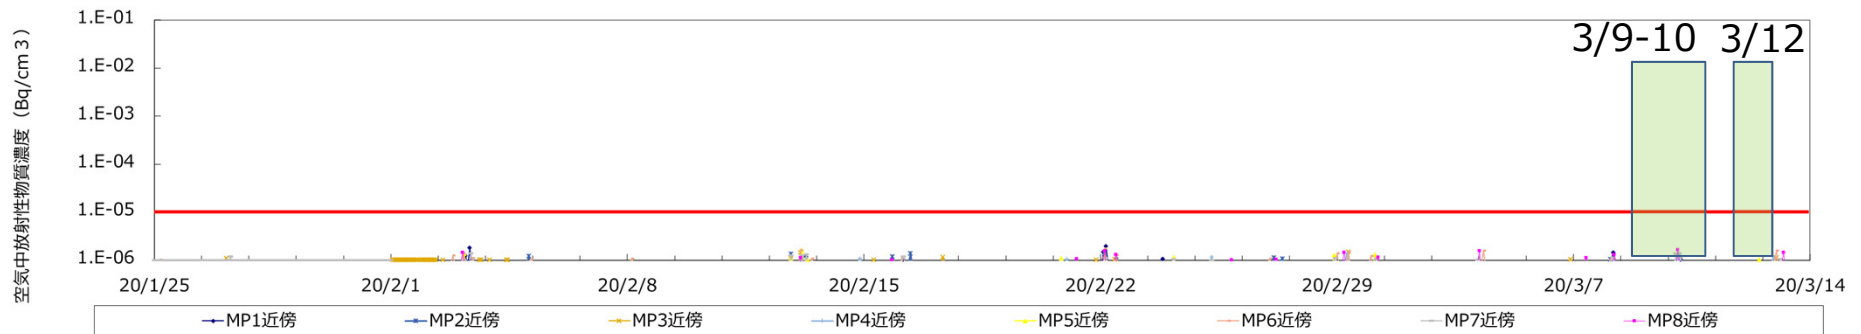
- 14ブロック目の筒身切断作業中（3/9-10,3/12：図中   背景部）のダスト濃度が、管理値未満( $5 \times 10^{-3}$  Bq/cm<sup>3</sup>)であることを確認。また、当該期間中に敷地境界においてもダスト上昇がないことを確認している。

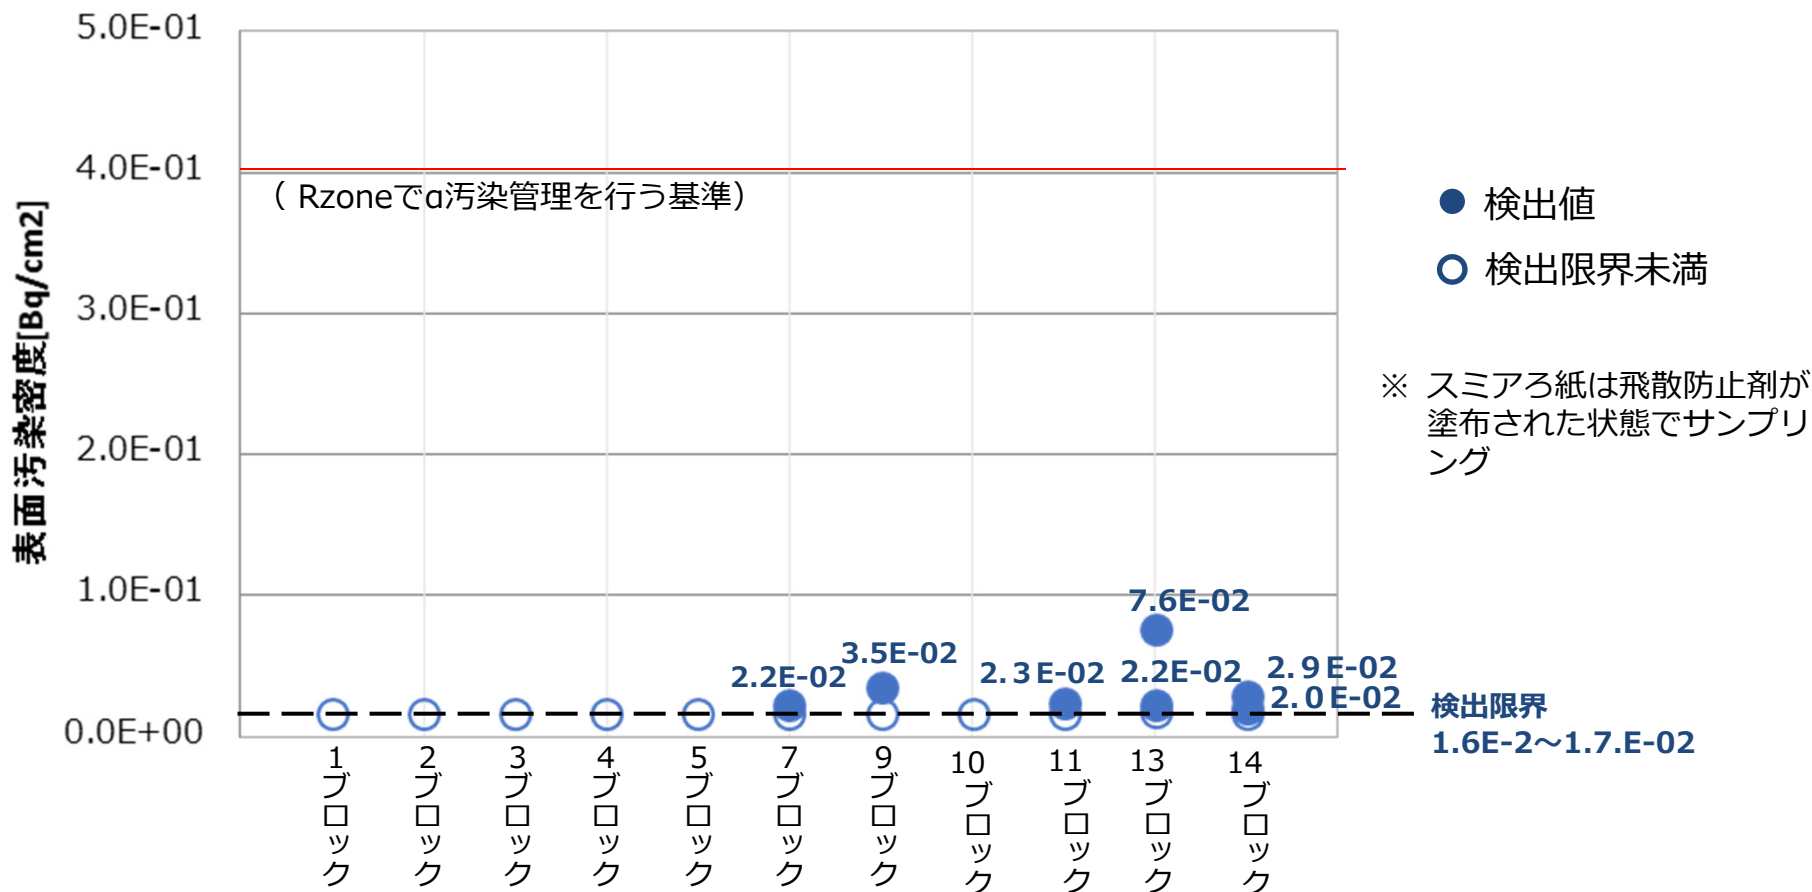
- 吊下した筒身の内側で採取したスミアろ紙については、吊下した直後にZnSサーベイメータで全αの定量測定（参考1-2. 環境影響評価妥当性確認）を行った後、スミアろ紙を分析室に持ち込み、α自動測定装置による全αの詳細分析を別途行っている。
- 今回、13,14ブロック目の詳細分析結果で4箇所中2箇所（13, 14ブロックいずれも北側、西側）で検出限界を上回る値が確認されたが、Rzoneでα汚染管理を行う基準（ $4.0 \times 10^{-1}$  [Bq/cm<sup>2</sup>]）以下の値である。なお、1～5,10ブロック目の筒身では検出限界を上回る値は検出されていない。
