# 1 / 2号機SGTS配管撤去に向けた 現場調査の実施状況について

2020年4月30日

# 1. 1 / 2号機SGTS配管撤去に向けた現場調査の実施状況

1 / 2号機非常用ガス処理系(以下、SGTS)配管撤去に向けた現場調査のうち、排気筒内部の調査を実施した。以下にその状況を報告する。

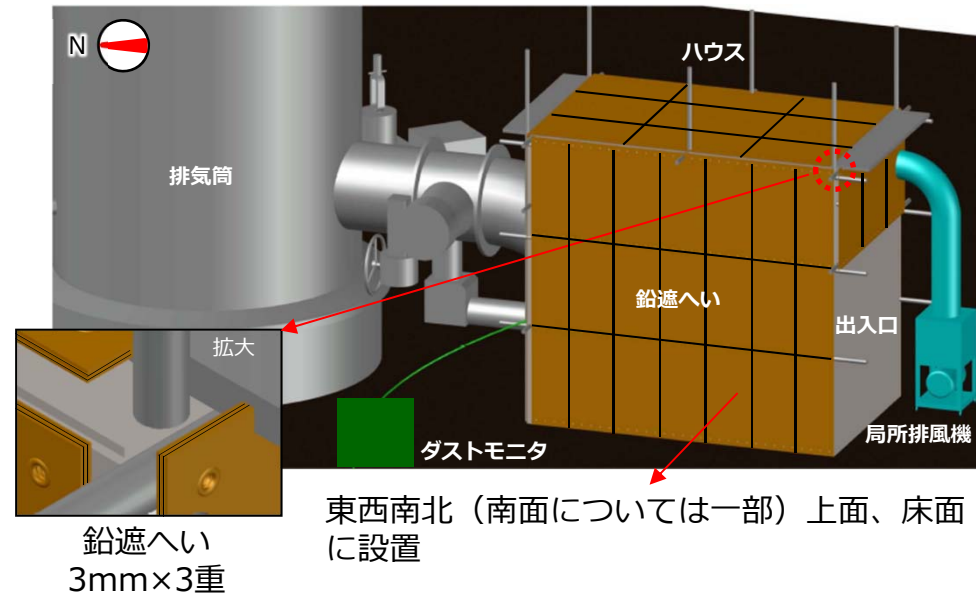
遮へいハウス設置状況図

- ・被ばく低減対策として、ハウス壁面等に鉛遮へいの設置。
- ・無線式APDにて作業員の被ばく線量の監視。
- ・ダスト対策として、ハウス及び局所排風機の設置による飛散防止・ダストモニタにて常時ダスト濃度の監視。

【mSv/h】		
ハウス設置前	ハウス設置後	配管穿孔後
3.0	1.5	1.6

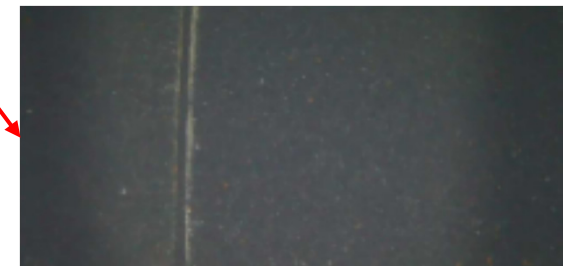
H2-G1タンク内面写真（底板）

- 現在スラッジの堆積を確認しているタンク（G3東エリア）とは異なる条件のH2エリアの2基のタンクについて、水中ROVによる内面点検を実施した。
  - H2-D1（2017年度に既設ALPSにて処理された処理水を貯留）
  - H2-G1（2017年度に増設ALPSにて処理された処理水を貯留）

- 上記2基のタンクを調査したところ、スラッジの堆積は確認されなかった。
- 今後も調査範囲を広げ、スラッジ発生原因の調査を進めていく。

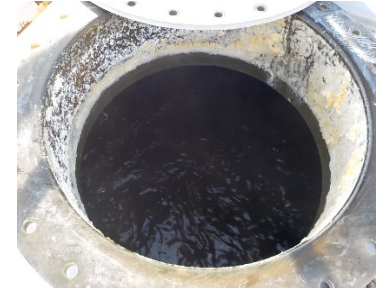
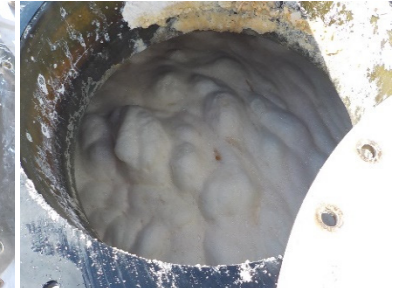
【2/10時点 ブライントank内部状況】

- ブライン漏洩に伴いブライントank液位が低下。これにより循環ラインの戻り配管出口が気中に露出した。また液位低下の際、循環ポンプの1台がトリップしたため、循環ラインの総流量が低下。再起動しても流量が定格流量で維持できず、系統流量は定格値よりも低い流量で運転していた。
- その後、2系統側のブライントank液面で泡の発生が確認された。
- 低い流量で運転していたことにより循環ライン戻り配管出口付近でエアーを吸い込み、配管系統内で発泡していたものと推定される。
- 現在はブラインを補充してタンク液位は上昇しており、また循環ライン流量は定格まで戻していることから発泡は抑制された状態にある。タンク液位を保ちながら泡の回収を継続して実施している。
- なお高液位と定格流量を保っている1系統側では、発泡は確認されていない。

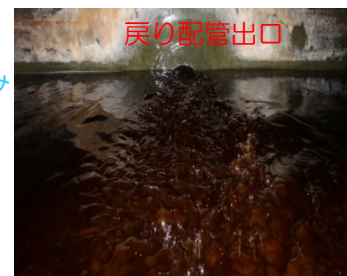
ブライントank2B (東側)  
液位 (手計) 約165cm

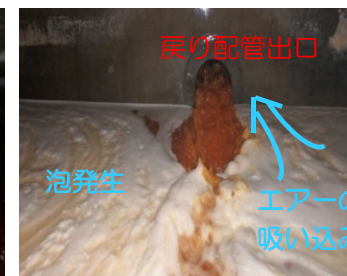
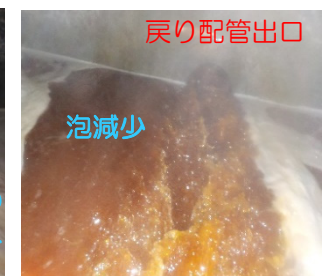
ブライントank2B (東側)  
液位 (手計) 約185cm
