使用済燃料プール対策 スケジュール

1号機 ガレキ撤去作業時の ガレキ落下防止・緩和対策の進捗状況（SFP養生の設置）

3号機 燃料取り出しの状況について

福島第一原子力発電所 1/2号機排気筒解体工事進捗状況

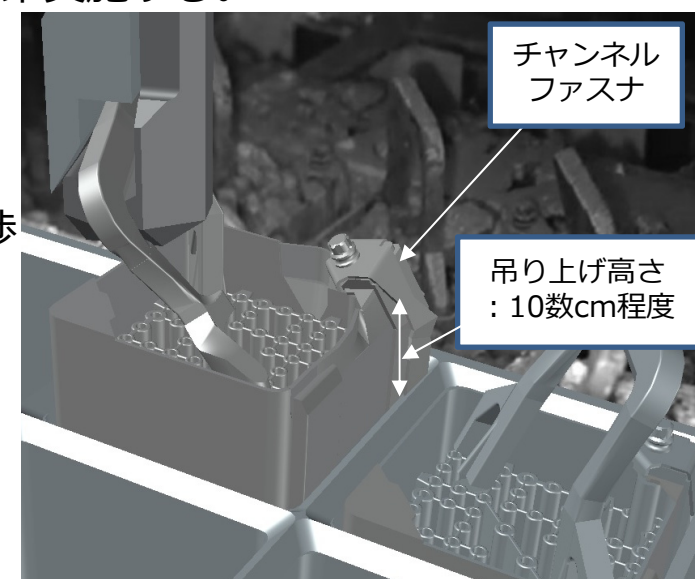
吊り上げ試験概念図

- チャンネルファスナが燃料ラック上端から抜けきる状態になると固着や燃料ラックとの干渉がなくなるため、当該高さまで燃料を吊り上げ、荷重を確認後に燃料ラックへ戻す。
- なお、ハンドル変形燃料の吊り上げは、これまでに実施した吊り上げに係る試験、解析評価結果から問題なく吊り上げられる荷重（700kg程度）に制限して行う。（【参考11】参照）

- 吊り上げ荷重の監視により燃料の状況を確認する。
 - ✓ 燃料自重より明らかに大きい
→ガレキとの固着または変形によるラックとの干渉
 - ・ガレキとの固着の場合、対象燃料について個別に強度評価を行い、制限荷重の見直し可否について検討
 - ・ラックとの干渉の場合、燃料ラックの上部を一部切断し燃料とラックとの間隙を広げる措置等を検討
 - ✓ 燃料自重より明らかに小さい
→燃料集合体に分断が発生
(分断の可能性は極めて低い【参考11】)

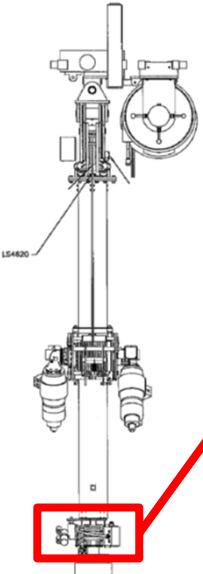
<p>マスト</p> </div> <div style="text-align: center;">

【参考3】 燃料取扱機マスト旋回不良について

<p>概要</p>	<ul style="list-style-type: none"> 9月9日 燃料取り出しの準備作業をしていたところ、燃料取扱機のマストがスムーズに旋回しない事象を確認した。 <div style="display: flex; justify-content: space-around; align-items: flex-start;"> <div style="text-align: center;">

<p>水圧用ポート</p> <p>シール部</p> <p>水圧モータ立体断面図</p> <p><small>出典元: HELAC CORPORATION Helical Hydraulic Rotary Actuators L10 Series Service & Repair Manual https://www.helac.com/</small></p> </div> </div>
<p>原因</p>	<p>✓ 水圧モータ内部のシール部からのリークによる水圧モータの回転力の低下。</p>
<p>対応</p>	<p>✓ 水圧モータの交換後、旋回調整及び動作確認を実施済。</p>
<p>備考</p>	<p>マストの旋回が出来ない事象であり、燃料の把持は維持されるため、燃料の落下につながる事象ではない。</p>

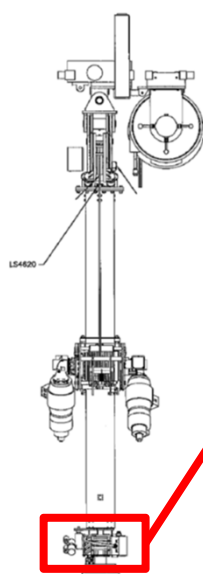
<p>マスト</p> </div> <div style="text-align: center;">

【参考4】燃料取扱機マストからの作動流体のにじみについて

<p>概要</p>	<ul style="list-style-type: none"> 10月15日 マニピュレータでのフランジプロテクタの把持状況の確認のため、当社監理員が現場に出向した際に、マスト下部に作動流体（水グリコール）の滴下痕があることを確認した。にじみ箇所はマストの水圧ホースと配管の継手部で、にじみは約13秒に1滴程度であった。 <div style="display: flex; justify-content: space-around; align-items: center;"> <div style="text-align: center;">

<p>にじみ部 (黄枠部拡大)</p> </div> </div>
<p>原因</p>	<p>✓ マスト水圧モータ後の旋回調整時に、水圧ホースが当該継手部を引張り・捻れの力が発生したため、継手部の緩みが発生したと想定</p>
<p>対応</p>	<p>✓ 当該接続部を取外し、水圧ホースが当該継手を引張らない様に再接続を実施済。 ✓ 再接続後の動作確認を実施済。</p>
<p>備考</p>	<p>作動流体のにじみであり、燃料は把持されるため、燃料の落下につながる事象ではない。</p>

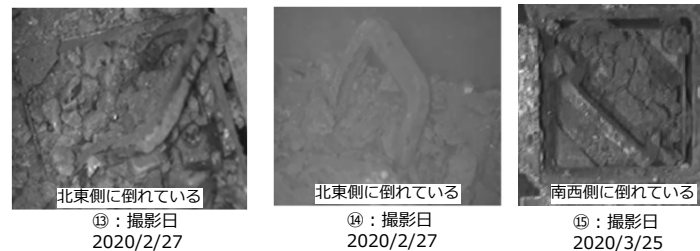
N o.	型式	ITVによる推定曲がり角度	変形方向	取扱い区分*
①	STEP2	約10°	反CF側	A or B
②	9×9A	約10°	反CF側	A
③	9×9A	約40°	CF側	C
④	9×9A	約40°	反CF側	B
⑤	9×9A	<10°	CF側	A
⑥	9×9A	約10°	CF側	A
⑦	9×9A	約10°	反CF側	A
⑧	9×9A	約20°	反CF側	A or B
⑨	9×9A	約40°	CF側	C
⑩	9×9A	約10°	反CF側	A or B
⑪	9×9A	約60°	反CF側	B
⑫	9×9A	約60°	CF側	C
⑬	9×9A	約40°	CF側	C
⑭	9×9A	約20°	CF側	B
⑮	STEP2	<10°	反CF側	A

※ハンドルが北東側に倒れている場合は、チャンネルファスナが掴み具と干渉するため、把持可能な角度が小さい。

※取扱い区分	A	B	C
収納缶	小	大	
掴み具	既存		大変形用

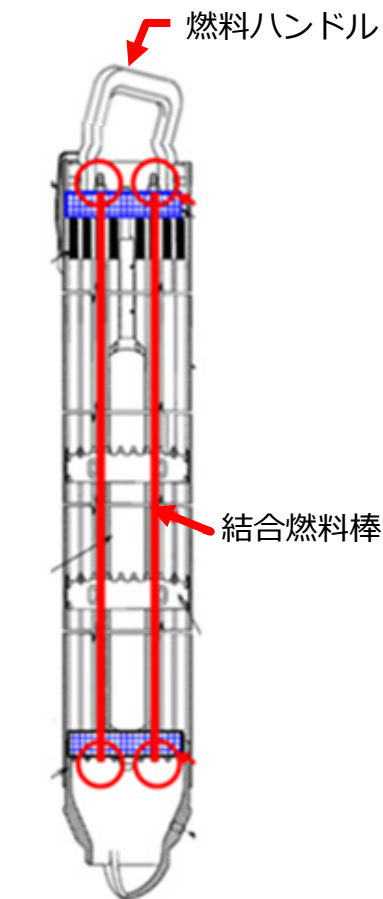
燃料吊り上げ時の荷重負担部材

- 燃料吊り上げ時は、燃料ハンドルと結合燃料棒^{*1}の二つの部材が荷重を負担する。
- ガレキ衝突によるこれら部材への影響について、実機ハンドル変形燃料よりも厳しい角度まで曲げた条件で、試験、解析評価等を行った結果、吊り上げ時の荷重（700kg程度）を制限することで問題なく吊り上げられることを確認している^{*2}。

燃料ハンドル	燃料棒（結合燃料棒）										
<ul style="list-style-type: none"> • 模擬ハンドルを用いた曲げ試験では80°以上の変形を付与した結果、ハンドルに有意なき裂は発生しないことを確認した。 • 変形を付与した模擬ハンドルを900kg以上の荷重で引張り試験を行った結果、ハンドルに有意なき裂は発生しないことを確認した。 <div style="display: flex; justify-content: space-around;"> <div data-bbox="607 962 931 1315"> <p>ハンドル変形付与の様子</p> </div> <div data-bbox="949 962 1272 1315"> <p>引張り試験後のハンドル変形箇所の様子</p> </div> </div>	<ul style="list-style-type: none"> • ガレキ衝突解析を行い、ハンドルが90°程度変形した場合の結合燃料棒への影響評価の結果、燃料自重を支える結合燃料棒は2本以上は健全であることを確認した。 • 当該結果を考慮した吊り上げ評価を行い、700kg程度であれば問題なく吊り上げられることを確認した。 <div data-bbox="1301 810 1984 1265">
