汚染水対策スケジュール (1/2)

屋根雨水対策の進捗状況

2020年5月28日

東京電力ホールディングス株式会社

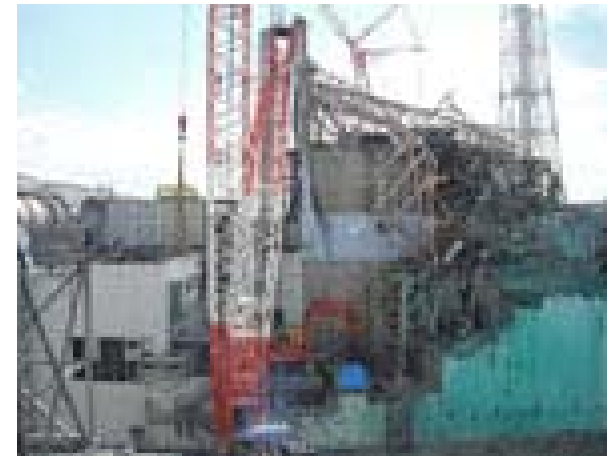
大型ガレキ撤去・着手前（2012年2月）

- 雨水対策として開口部を閉止、汚染源除去対策として小ガレキ等を撤去し、2020年3月25日完了。
- 雨水排水（排水先：地表面）の濃度を低減するため、浄化材を設置し、2020年3月27日完了。

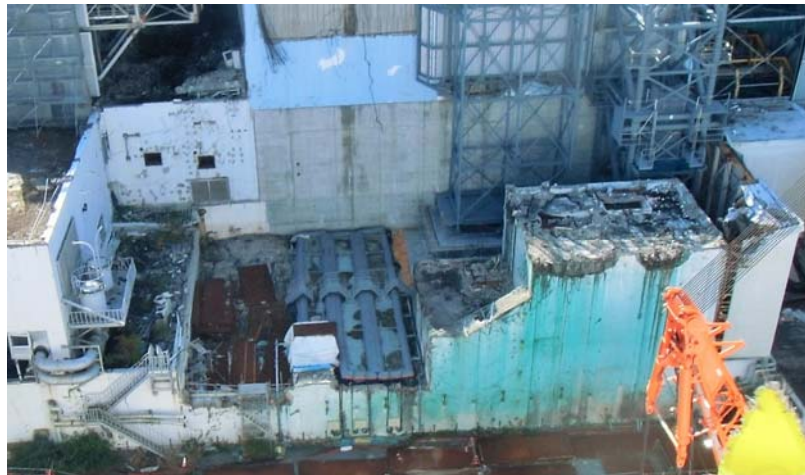
雨水対策、汚染源除去対策・着手前（2018年10月）

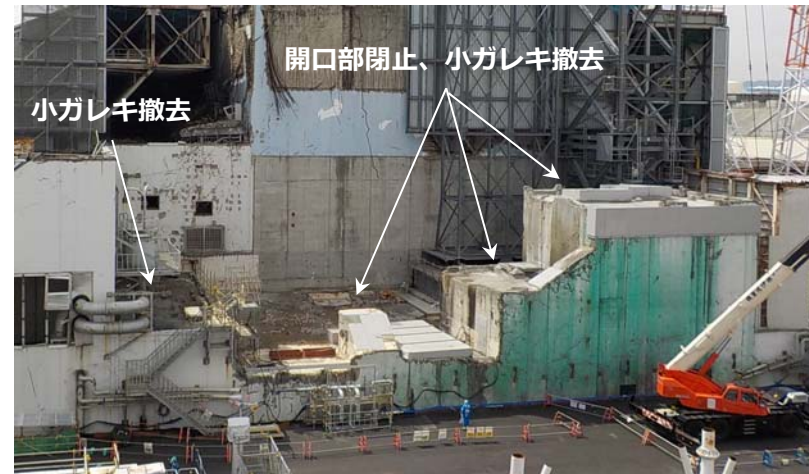
開口部閉止、小ガレキ等撤去完了（2020年3月）

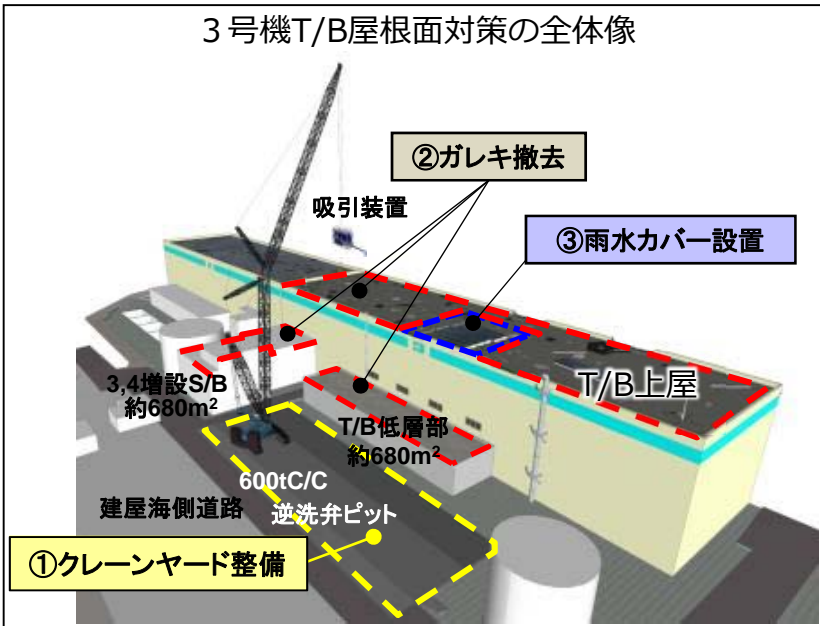
3,4号機増設S/Bガレキ撤去前

3,4号機増設S/Bガレキ撤去完了

- 汚染源除去対策として、3,4号機増設サービス建屋 (S/B) 及び3号機T/B低層部のガレキ撤去完了。現在、3号機T/B上屋のガレキ撤去中 (進捗率：98%)。
- 雨水対策として、2020年7月に流入防止堰、同年8月に雨水カバーを設置完了予定。

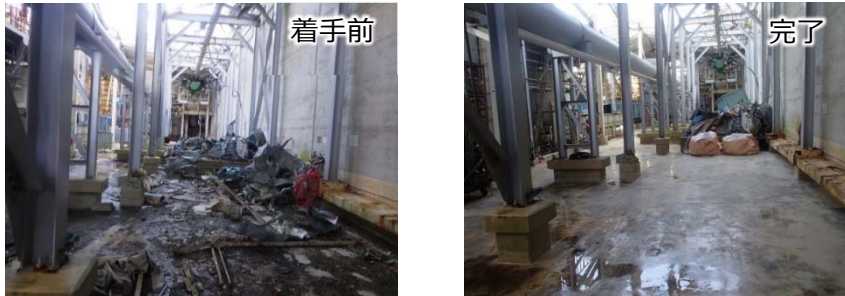
A工区 (2号機Rw/B側) 準備作業状況

- 雨水対策として、A工区のうち500m² (2号機Rw/B側) は、準備作業 (床面清掃) が完了し、現在、浄化材の製作中。引き続き、排水ルート の敷設、浄化材の設置を実施し、2020年6月末までに排水ルートの切替 を完了する予定。
- A工区の残り100m² (1号機Rw/B側) 及びB工区の500m² (2号機 Rw/B側) は、排水ルート切替を検討中。(2020年度上期完了目標)

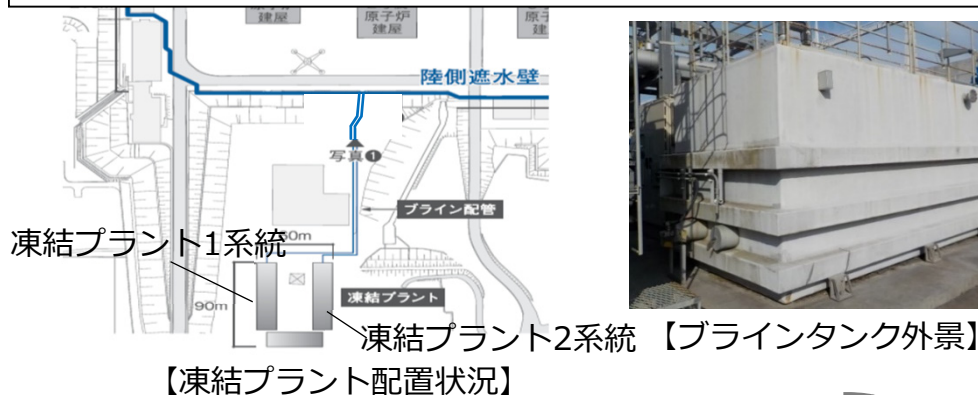
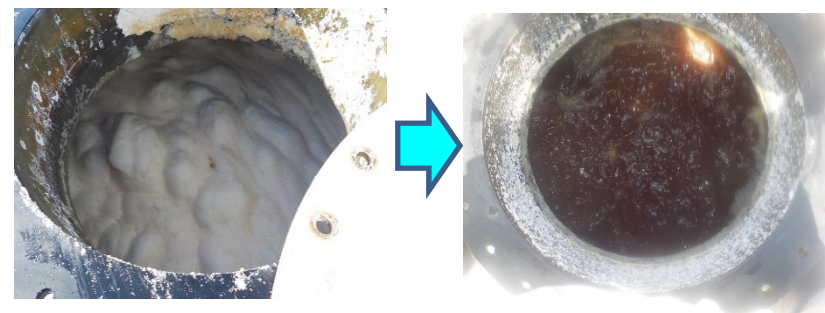
- ブラインを補充して高液位・定格流量を保ちながら運転を継続している事で、2月に2系統のタンク内で確認された発泡事象は抑制されている状況である。
- また、3/17から実施しているブラインの浄化運転も継続した結果、タンク内の不溶解鉄に関して低減してきており、今後も浄化運転を継続していく。
- これらの状況から、タンク液位低下時にエアーの吸い込みが発生して発泡事象が発生、不溶解鉄の増加が発泡事象を促進させた可能性も考えられる（促進させる要因については不明）
- 今後は、液位計点検、高液位保持（液位監視）、浄化運転の継続し、ブラインの確実な管理を行っていく。

(2系統側) 2/10 5/12
不溶解鉄：77mg/L (3/12) 17mg/L (4/23)
【ブラインタンク内部状況】

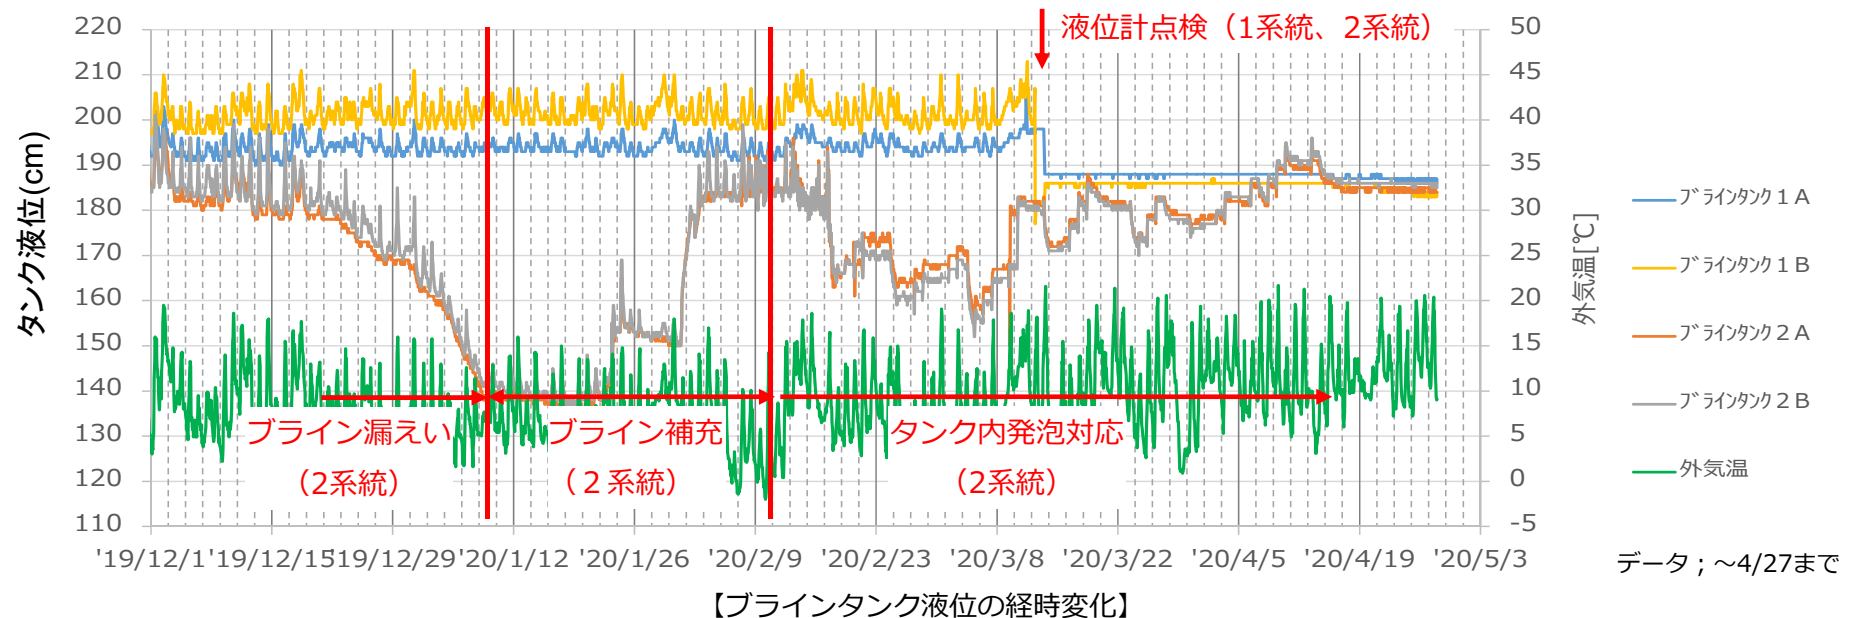
【液位計受圧部写真】

- ブライン漏えい復旧後、2系統のブラインタンクにブラインを補充し、液位を上昇させた。その後、2系統のタンク内に泡が発生していることが確認され、タンク内の泡の除去を行っている。（詳細次頁）
- 2月末～3月上旬にかけて、1系統、2系統の液位計の点検時に、受圧部に付着物（塩化カルシウム結晶等）が確認されたため、清掃を実施した。その結果、清掃前に確認された計測結果のばらつきは解消されたため、今後は定期的に液位計のメンテナンスを実施する予定である。
