3号機 燃料デブリ冷却状況の確認試験の結果について

2020年5月28日

東京電力ホールディングス株式会社

窒素ガス分離装置（B）指示不良に関する不具合の 原因と対策について

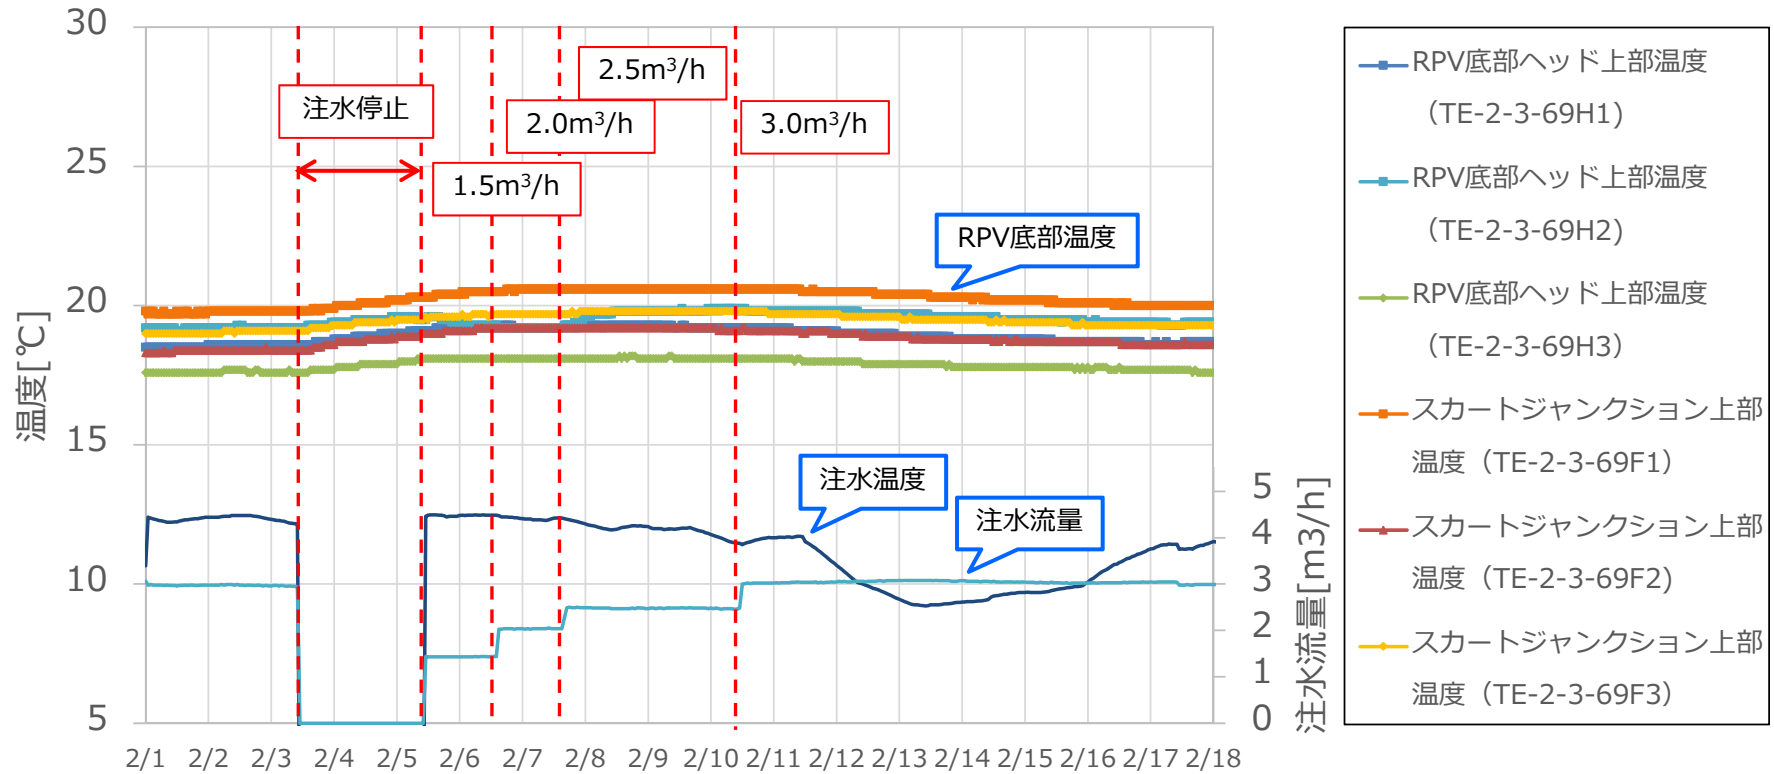
①試験中の温度データ (RPV底部温度)

- RPV底部温度は全体的に緩やかな上昇（約0.6℃）を確認した。
- 1.5m³/hでの注水再開以降も大きな温度上昇はなく， RPV底部温度は注水量増加・注水温度低下とともに全体的に緩やかに温度低下傾向であった。

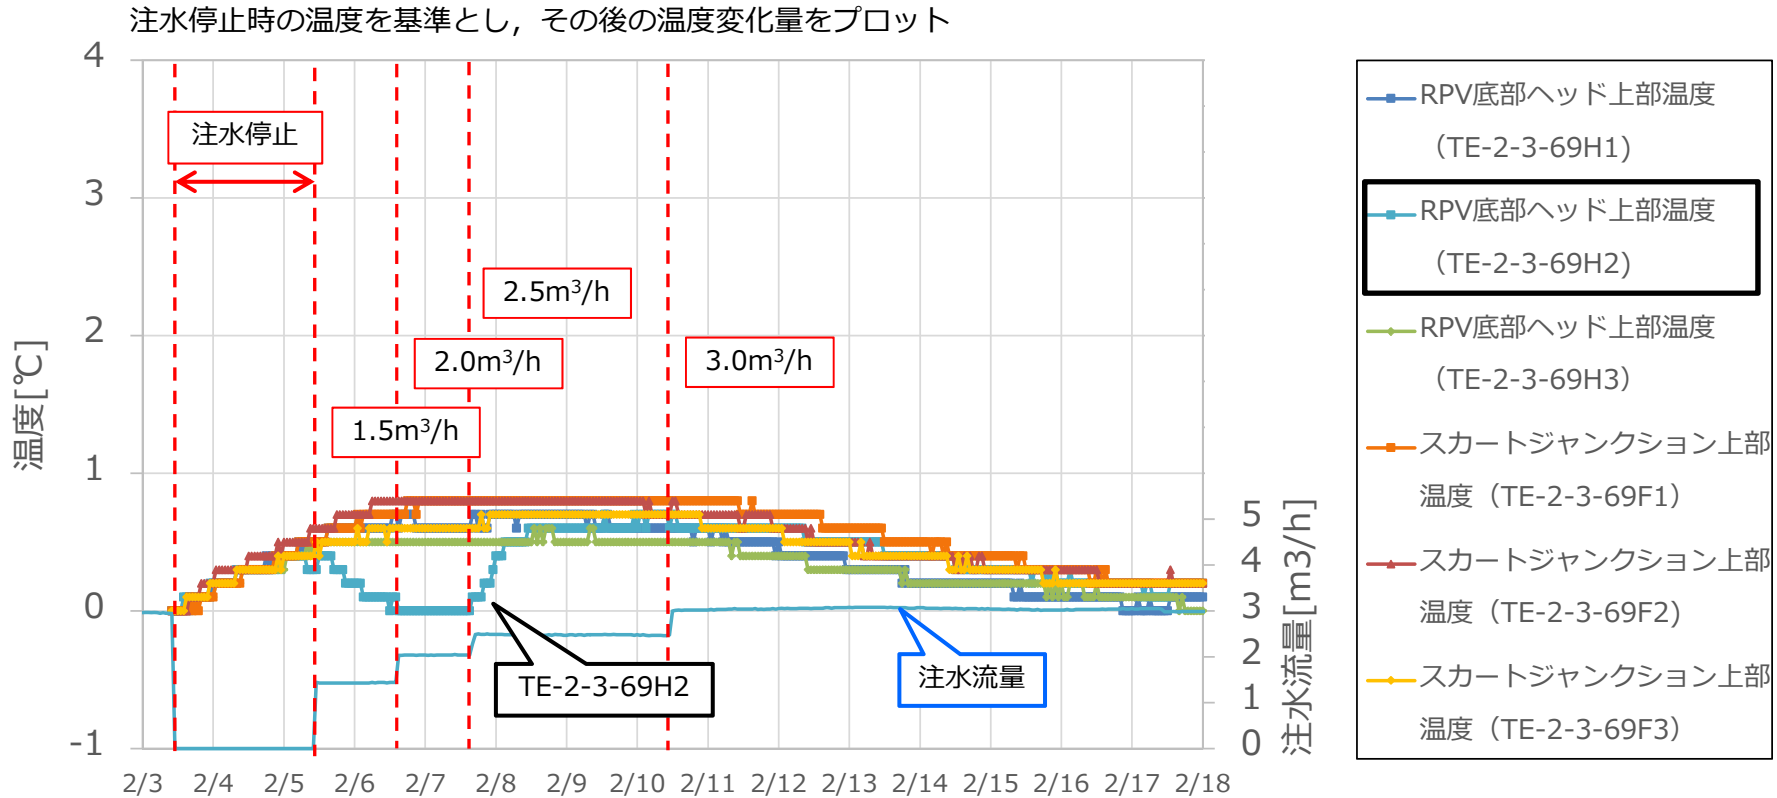
(参考)RPV底部温度の温度変化量

- RPV底部ヘッド上部温度 (TE-2-3-69H2) において、注水再開後、一時的に温度が低下した。
- RPV底部ヘッド上部温度 (TE-2-3-69H2) において2.5m³/hに注水量を増加した後、温度が上昇した。

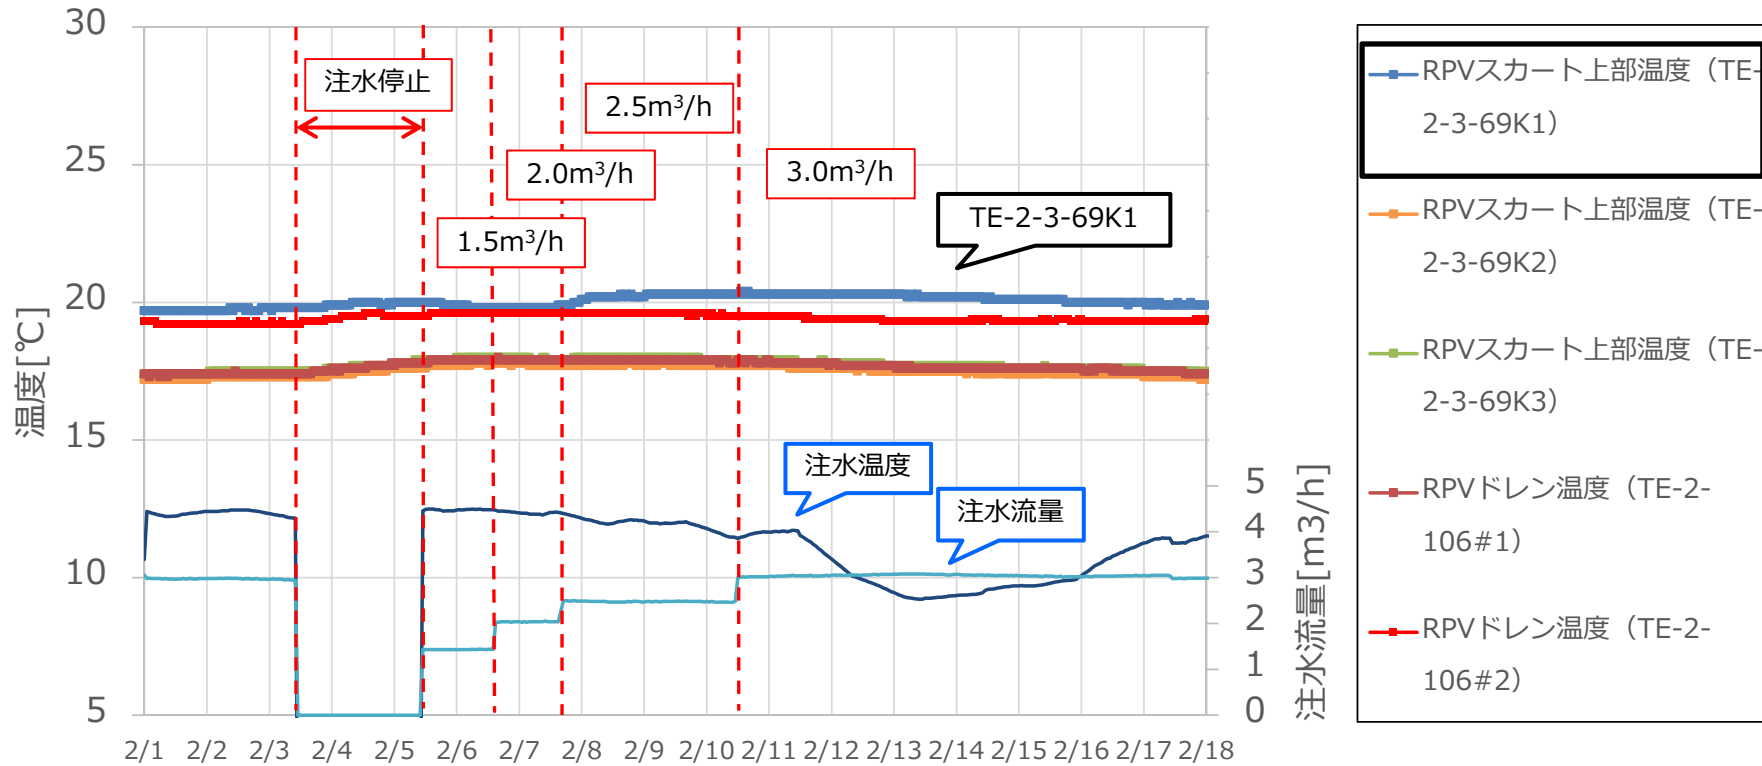
①試験中の温度データ (RPV下部周辺温度)

- RPV下部周辺温度はRPV底部温度と概ね同等で推移しており、周方向・高さ方向の設置位置の違いによる温度挙動に明確な違いは確認されなかった。
- RPVスカート上部温度(TE-2-3-69K1)については注水再開後、温度上昇が大きく注水量を2.5m³/hに増加した後、温度が上昇した。

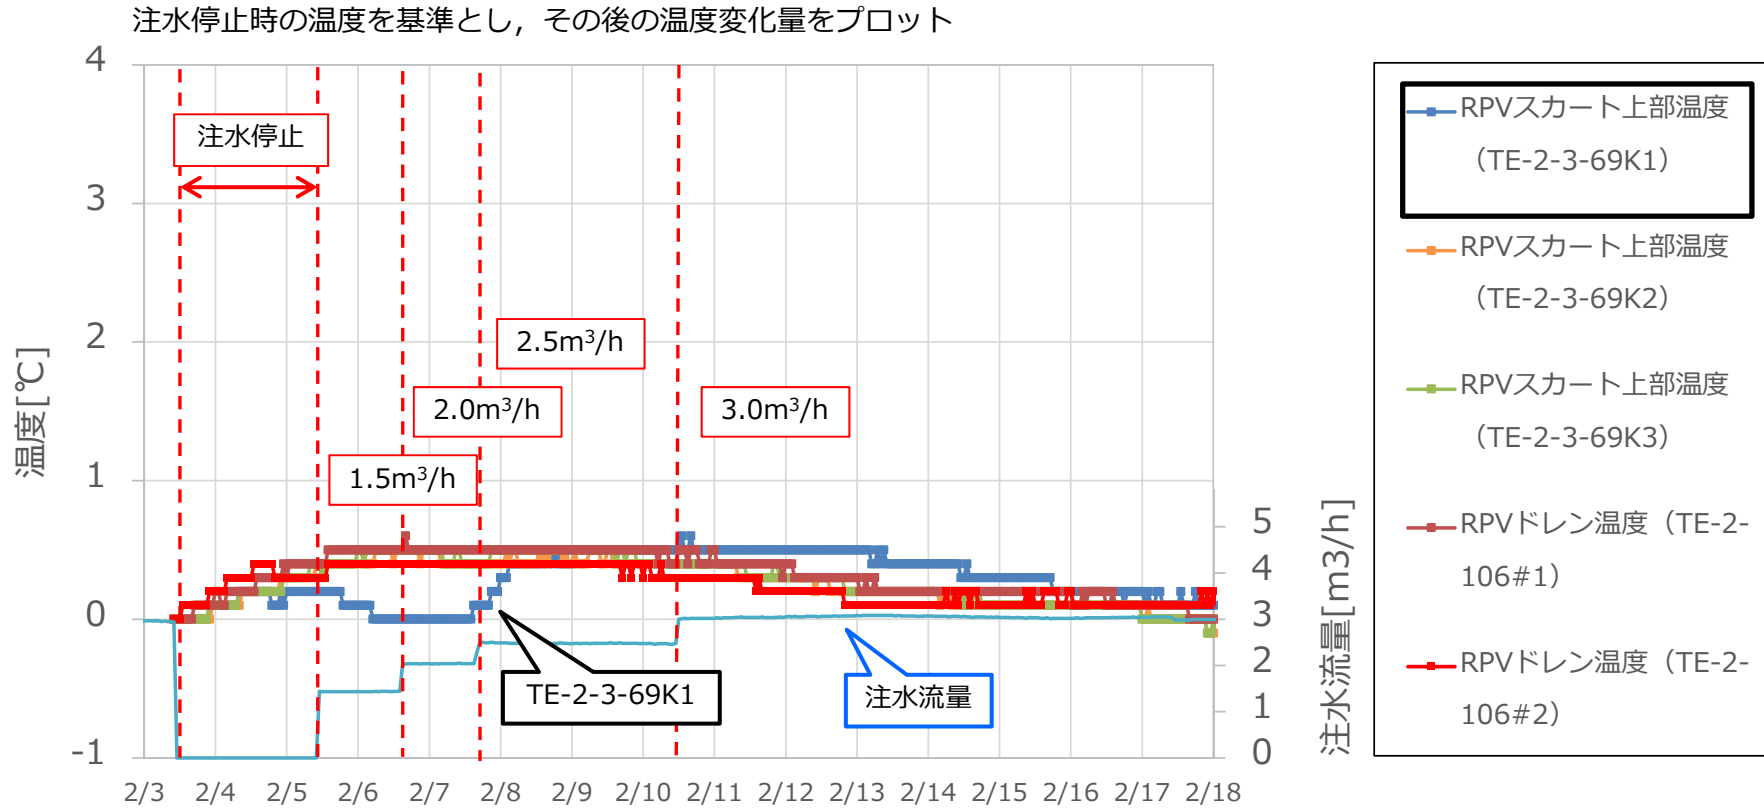
(参考)RPV下部周辺温度の温度変化量

- RPVスカート上部温度(TE-2-3-69K1)は、注水再開後、一時的に温度が低下した。
- RPVスカート上部温度(TE-2-3-69K1)は注水量を2.5m³/hに増加した後、温度が上昇した。
- 以上はRPV底部ヘッド上部温度 (TE-2-3-69H2)でも類似した挙動が確認されている。

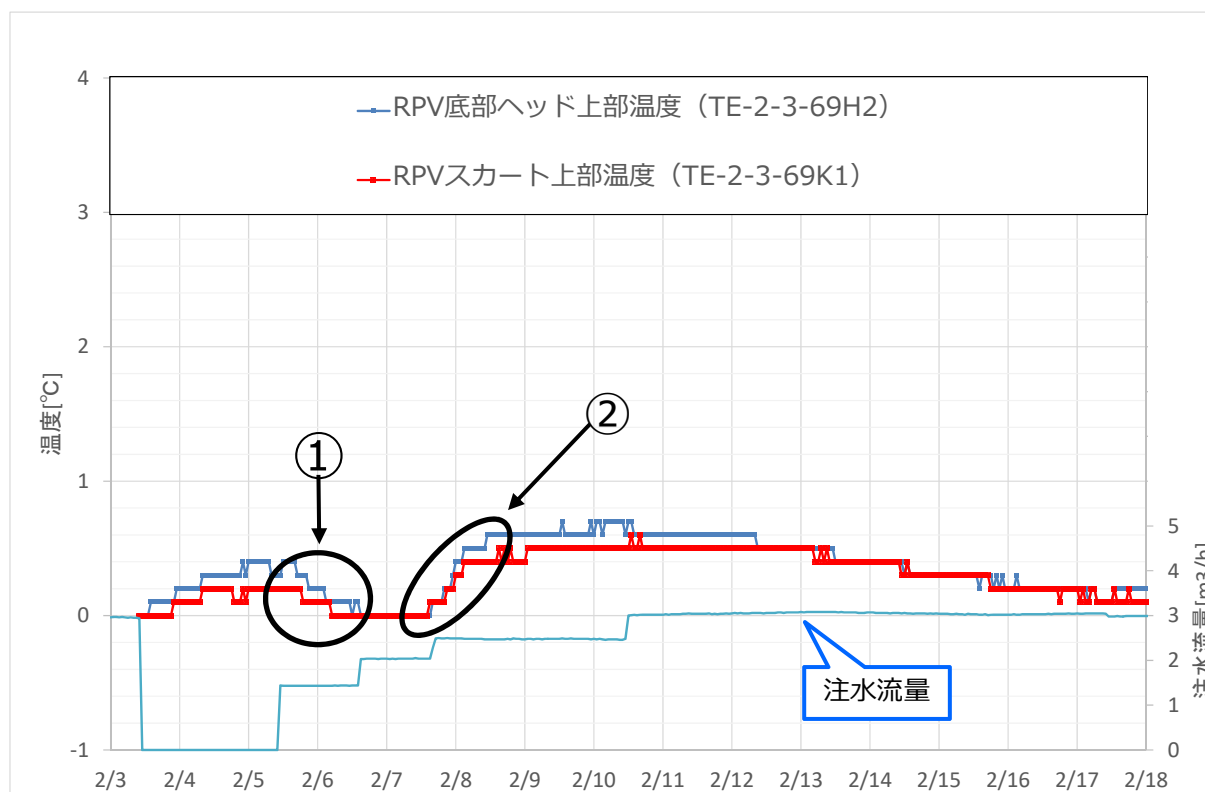
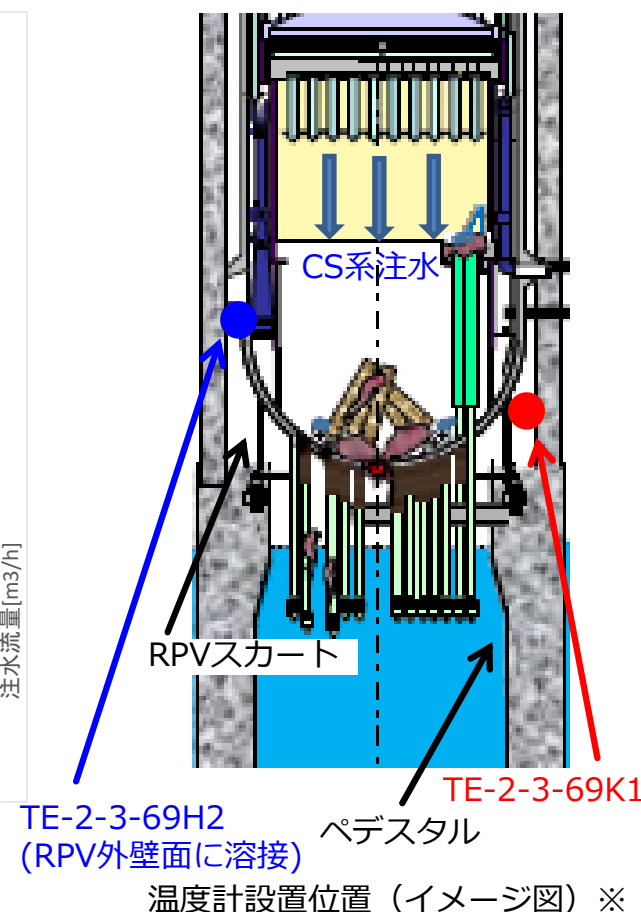
①RPV底部温度, RPV下部周辺温度の挙動考察 (1/2)

■ 特徴(TE-2-3-69H2,TE-2-3-69K1)

- ① 注水再開後, 一時的に温度が低下した。
- ② 注水量を2.5m³/hに増加したあたりから温度が上昇した。

■ TE-2-3-69H2,K1は高さで約1.5m, 方位で約135°の差があり, 設置高さや方位は異なる。

- RPV底部ヘッド上部温度 (TE-2-3-69H2)とRPVスカート上部温度 (TE-2-3-69K1)で, 注水再開後の温度低下が大きく, 注水量を2.5m³/hに増加したあたりから温度上昇が確認されたことについては, 以下のような要因による可能性を推定している。

- TE-2-3-69H2,TE-2-3-69K1の挙動は炉内の水の流れや空気の流れの影響を受けている可能性がある。
- 注水流量の変化に応じて, 温度挙動が変化していることから, 炉内で局所的な水溜まりが形成され, 溜まり水がデブリ等の熱源により温められ蒸発・対流している可能性がある。

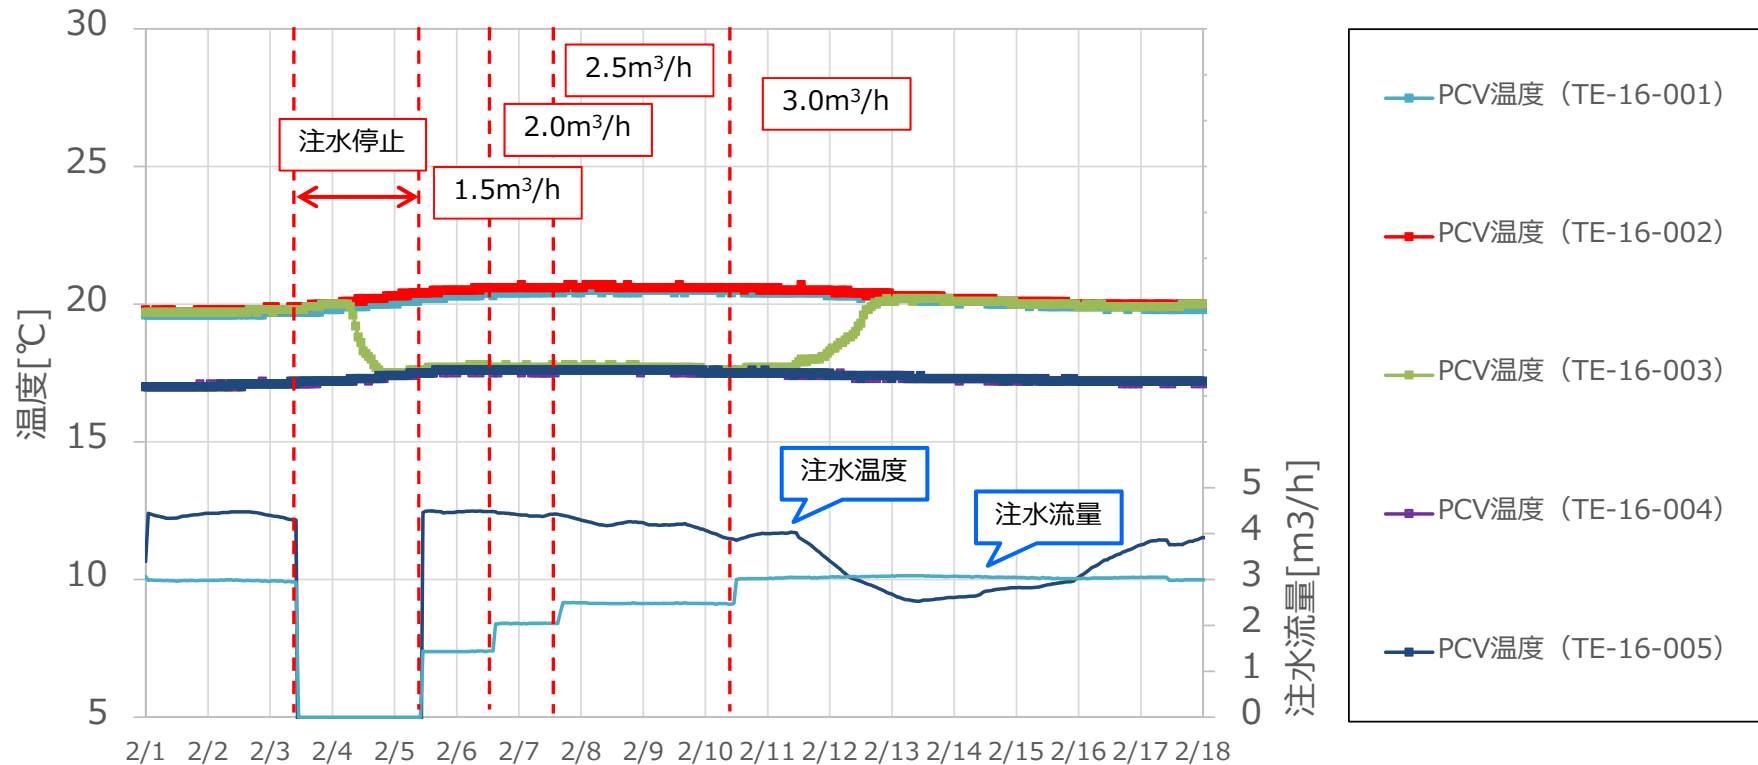
②試験中の温度データ（PCV温度：新設温度計）

- PCV新設温度計は全体的に緩やかな上昇（約0.7℃）を確認した。
- 注水停止後，TE-16-003の指示値の低下を確認した。
- TE-16-003の指示値の低下はこれまでPCV水中にあったTE-16-003が，注水停止に伴うPCV水位低下により，一時的に気相露出したためと推定している。
（従前よりPCV水温は気相部温度よりも若干高めの傾向）

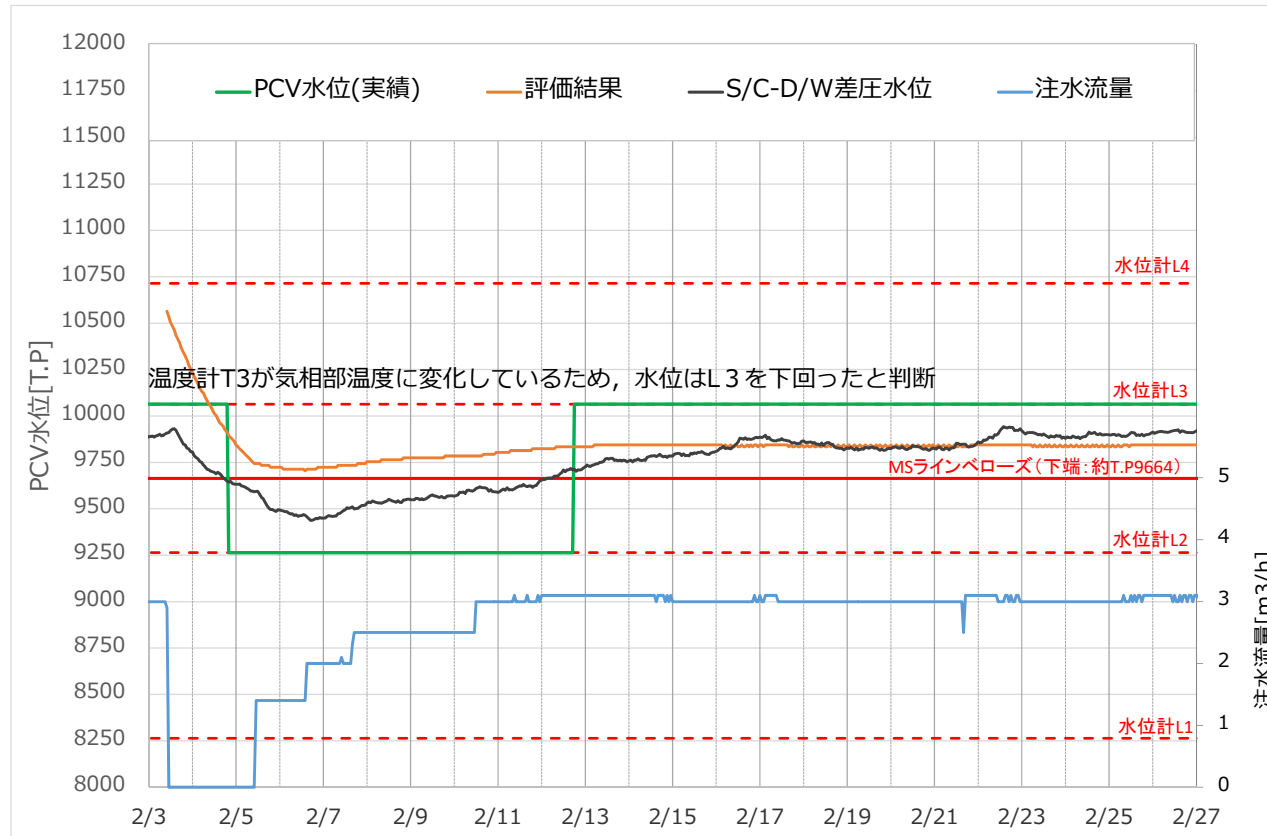
② PCV水位の挙動評価

- MSIV室内の調査結果※より得られた知見に基づき、簡易的にPCV水位の挙動を評価し、実績を概ね再現していることを確認した。 ※ 3号機主蒸気隔離弁(MSIV)室内調査結果について 平成26年5月29日
- 注水停止中にMSIV室上方から水の流れる音を確認しており、MSラインベローズからの漏えいは継続していたと考えられる。
- 以上より注水停止中のPCV水位はMSラインベローズに至らなかったと推定している。

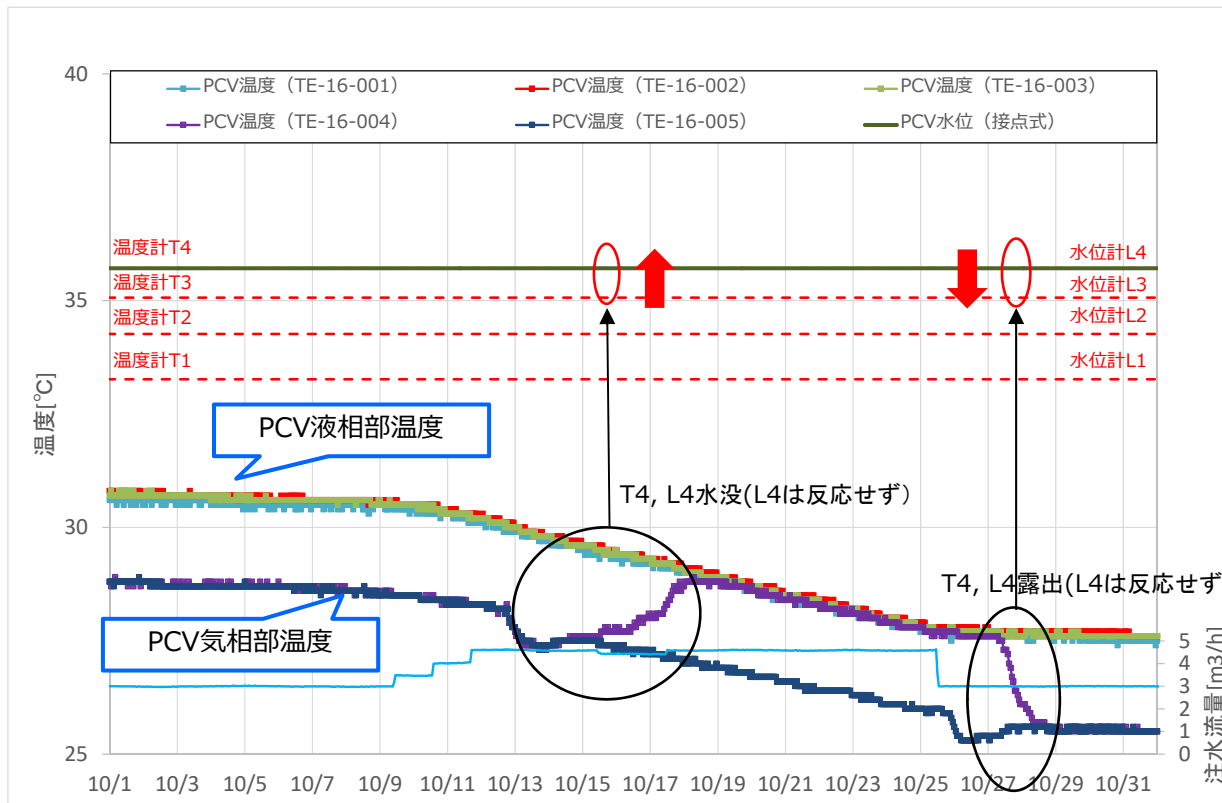
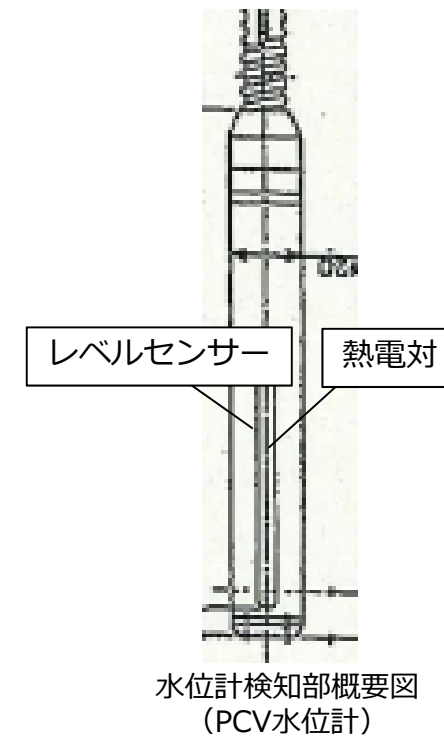
(参考)PCV水位計の不動作に関する考察 (過去注水変更時の傾向)

- 水位計指示値はL4を示しているが、注水変更に伴う温度計指示値の変動より、実際の水位はL3からL4, L4からL3へ変化していたと考えられるため、水位計L4の誤動作と推定。
- 水位計の誤動作については検出器周辺環境により影響を受ける可能性があり、不純物の付着、結露等による誤動作したと推定している。
- なお、水位計の指示値がL4からL3へ変化したことを2019年12月に確認している。

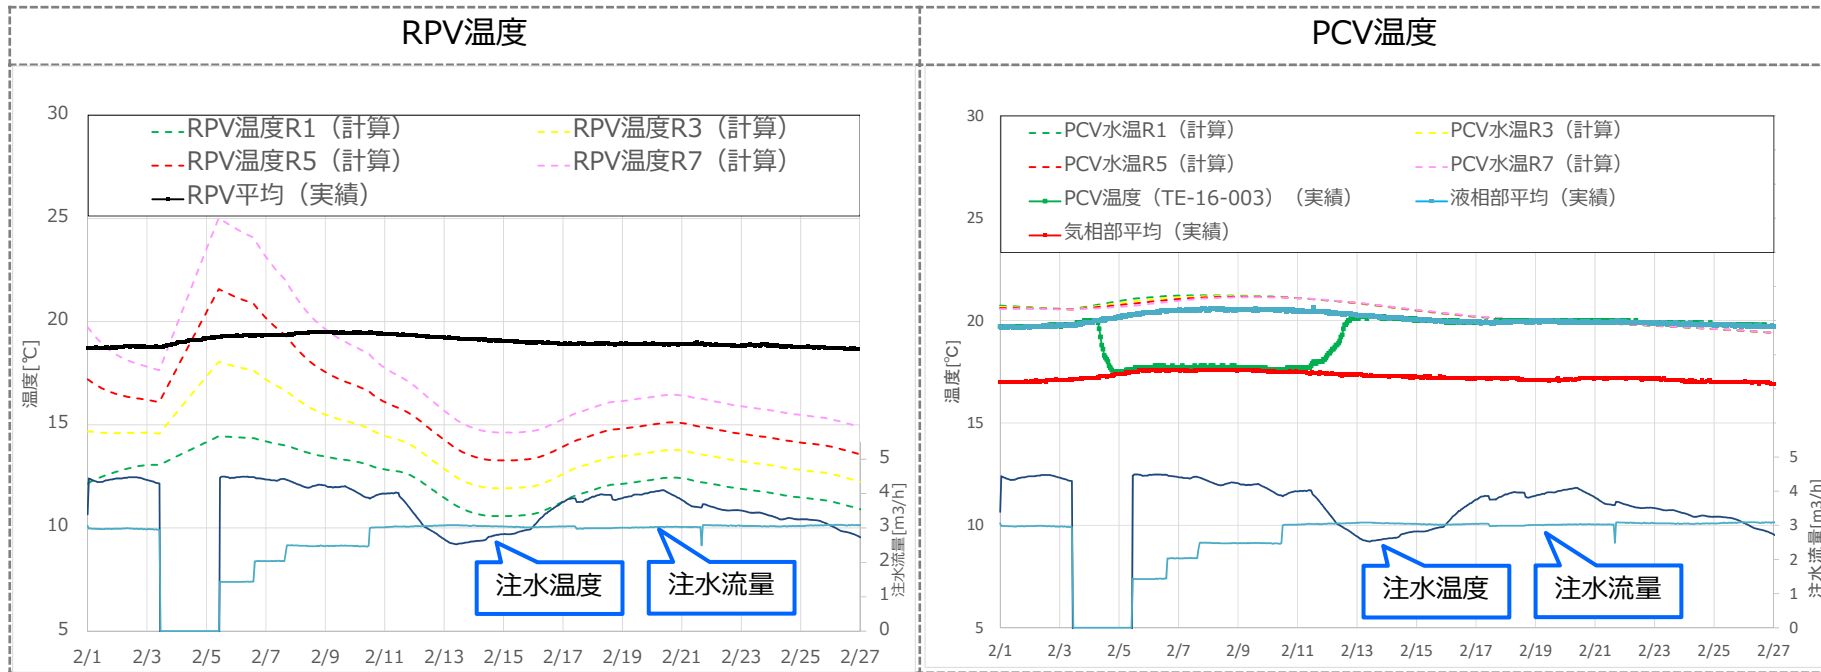
熱バランス評価と実績温度の比較（注水温度・気温を反映）

- RPV温度について，R1※のケースでは，全体的に温度を低めに評価する傾向。一方，R3～R7※のケースでは温度評価は温度計指示に近づくが，注水停止時の温度上昇を過大に評価する傾向であった。
- PCV温度は概ね実績温度を再現している一方で，PCV水温と気温の違いなど，局所的な温度変化まではモデル上考慮しておらず，再現できていない。

- 熱バランスモデルと実際の測定値には差異が生じている原因として、以下のような3号機のプラントの特徴が影響している可能性が考えられる。
 - (1) PCV保有水量が多いこと（PCV水位が高いこと）
 - PCV保有水量の違いは、PCV全体の熱容量の大きさに影響するため、PCV温度の過渡変化時の時定数に影響する可能性がある。
 - PCV保有水量が多いことにより、液相内での温度分布が発生しやすくなる可能性がある。
 - ペDESTAL内やPCV底部における燃料デブリの水没状態の違いにより、燃料デブリから冷却水への伝熱量に差異がある可能性がある。
 - (2) 温度測定の不確かさ
 - 温度計は周方向・高さ方向に複数設置されているものの、設置位置によっては、細かい温度分布を観測できていない可能性がある。
 - 既設温度計は事故の影響により絶縁が低下しており、指示値に不確かさがある。(最大20℃程度)なお、PCVには、事故後に新しく温度計を設置している。
- これらの特徴は1号機にも共通しており、1号機の試験結果の考察において予め評価したとおり※、1号機と3号機の試験結果で類似した傾向が確認された。

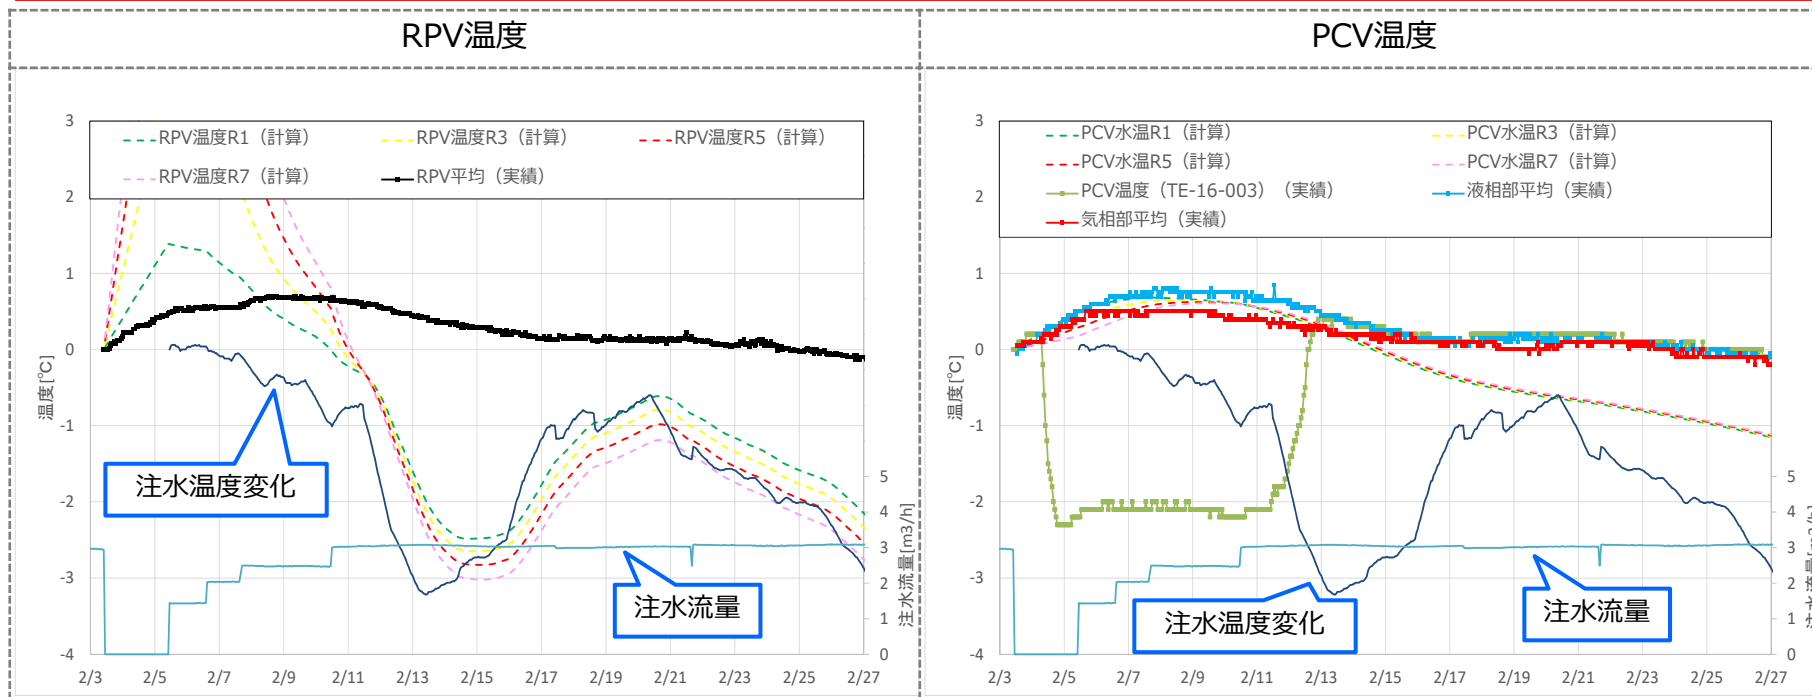
(参考) 注水停止中の温度上昇評価と実績の比較

- 注水停止中の温度上昇はRPV温度、PCV温度ともに概ね評価の範囲内であった。
- RPV温度は、評価よりも温度上昇の開始が遅く、温度上昇量も小さい結果となった。また、PCVの温度上昇量と比べても、RPVの温度上昇量は小さい結果となった。
- PCVの温度上昇は、PCV水温、気温ともに、R1のケースに概ね合致する結果であった。また、温度上昇時の傾きは概ね一致したものの、注水再開以降の温度低下傾向が評価より実績の方が遅い傾向がある。

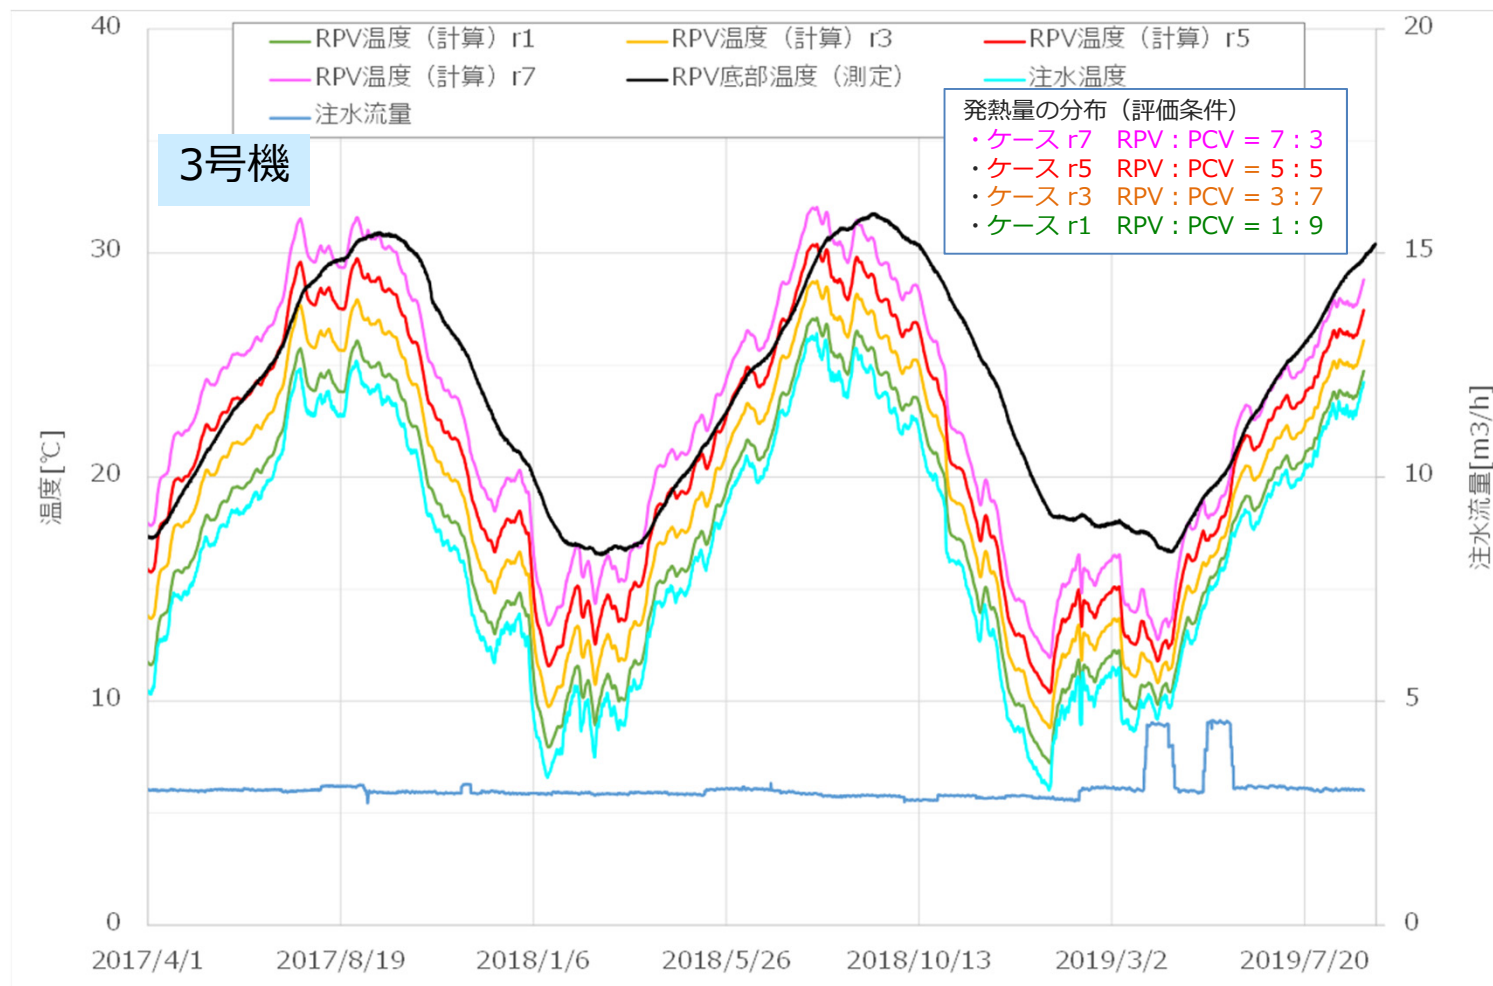
(参考) 3号機RPV温度の計算結果 (熱バランスモデル)

- これまで3号機の燃料デブリの大部分はPCVに存在と推定。
- しかしながら、熱バランスモデルによる温度評価では、RPVの発熱量の評価条件が小さいと、RPV温度の計算値は低めとなり、RPVの発熱量が多い方が測定値に近い傾向。
- また、計算値の方が注水温度の変化に対する温度応答が早い傾向。

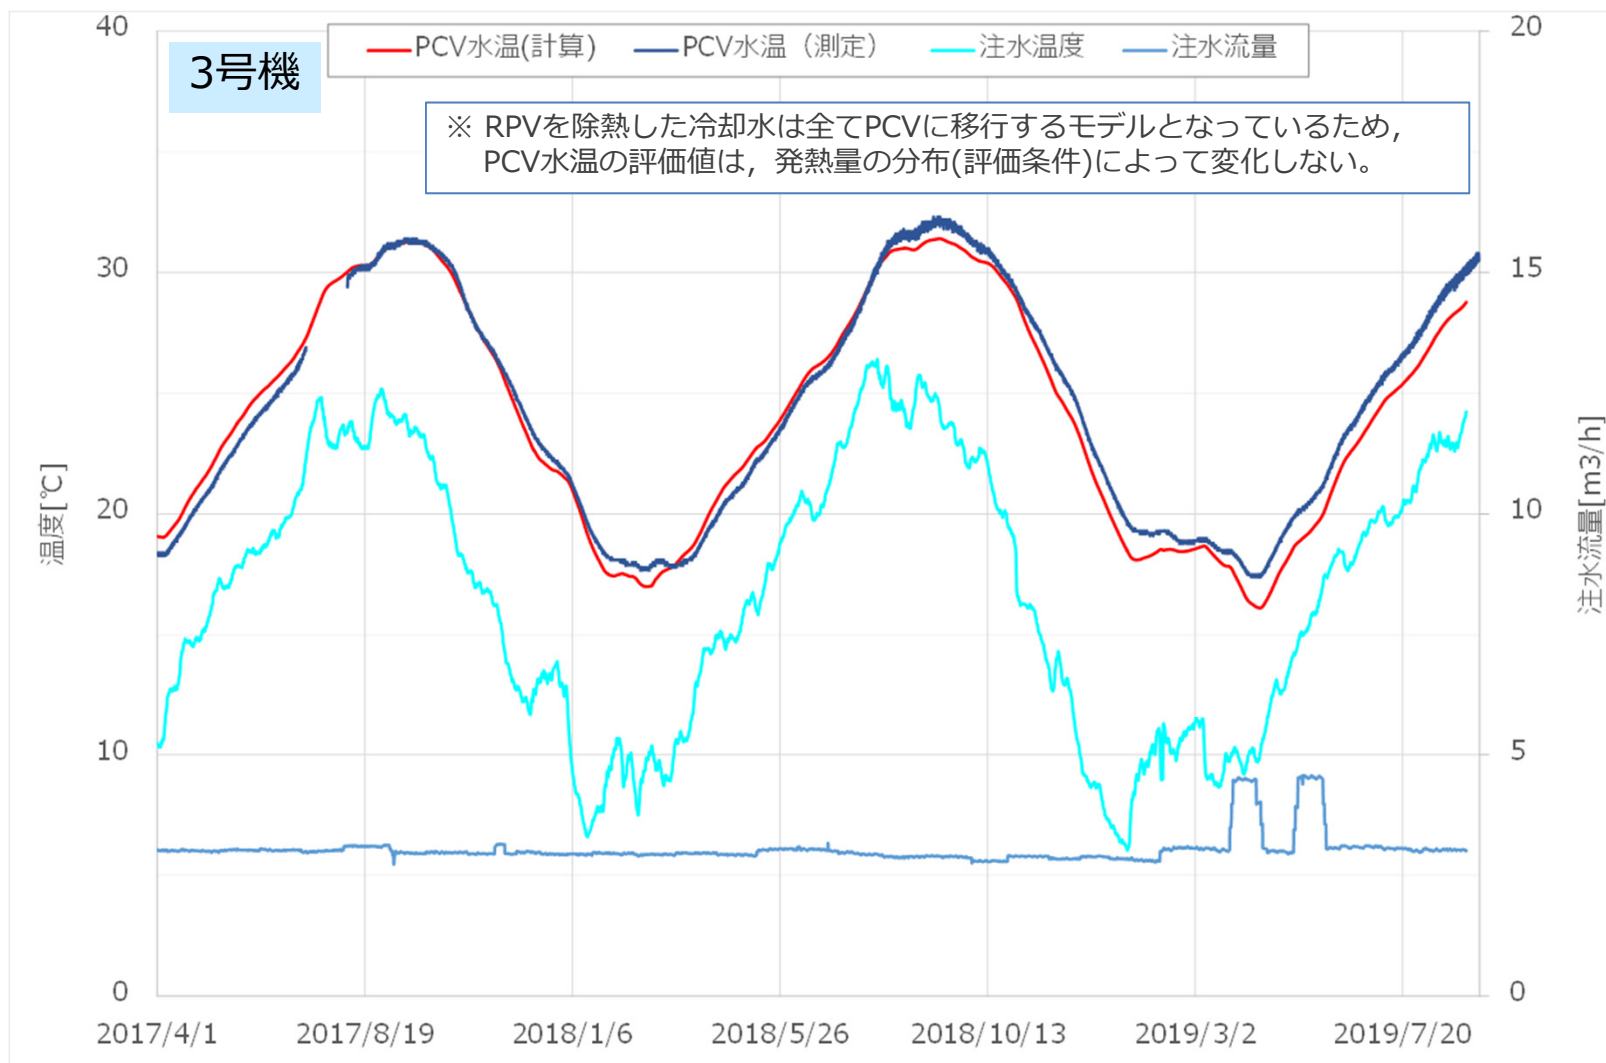
(参考) 3号機PCV温度の計算結果 (熱バランスモデル)

- 計算したPCV水温が、実績のPCV水温 (新設温度計) を概ね再現

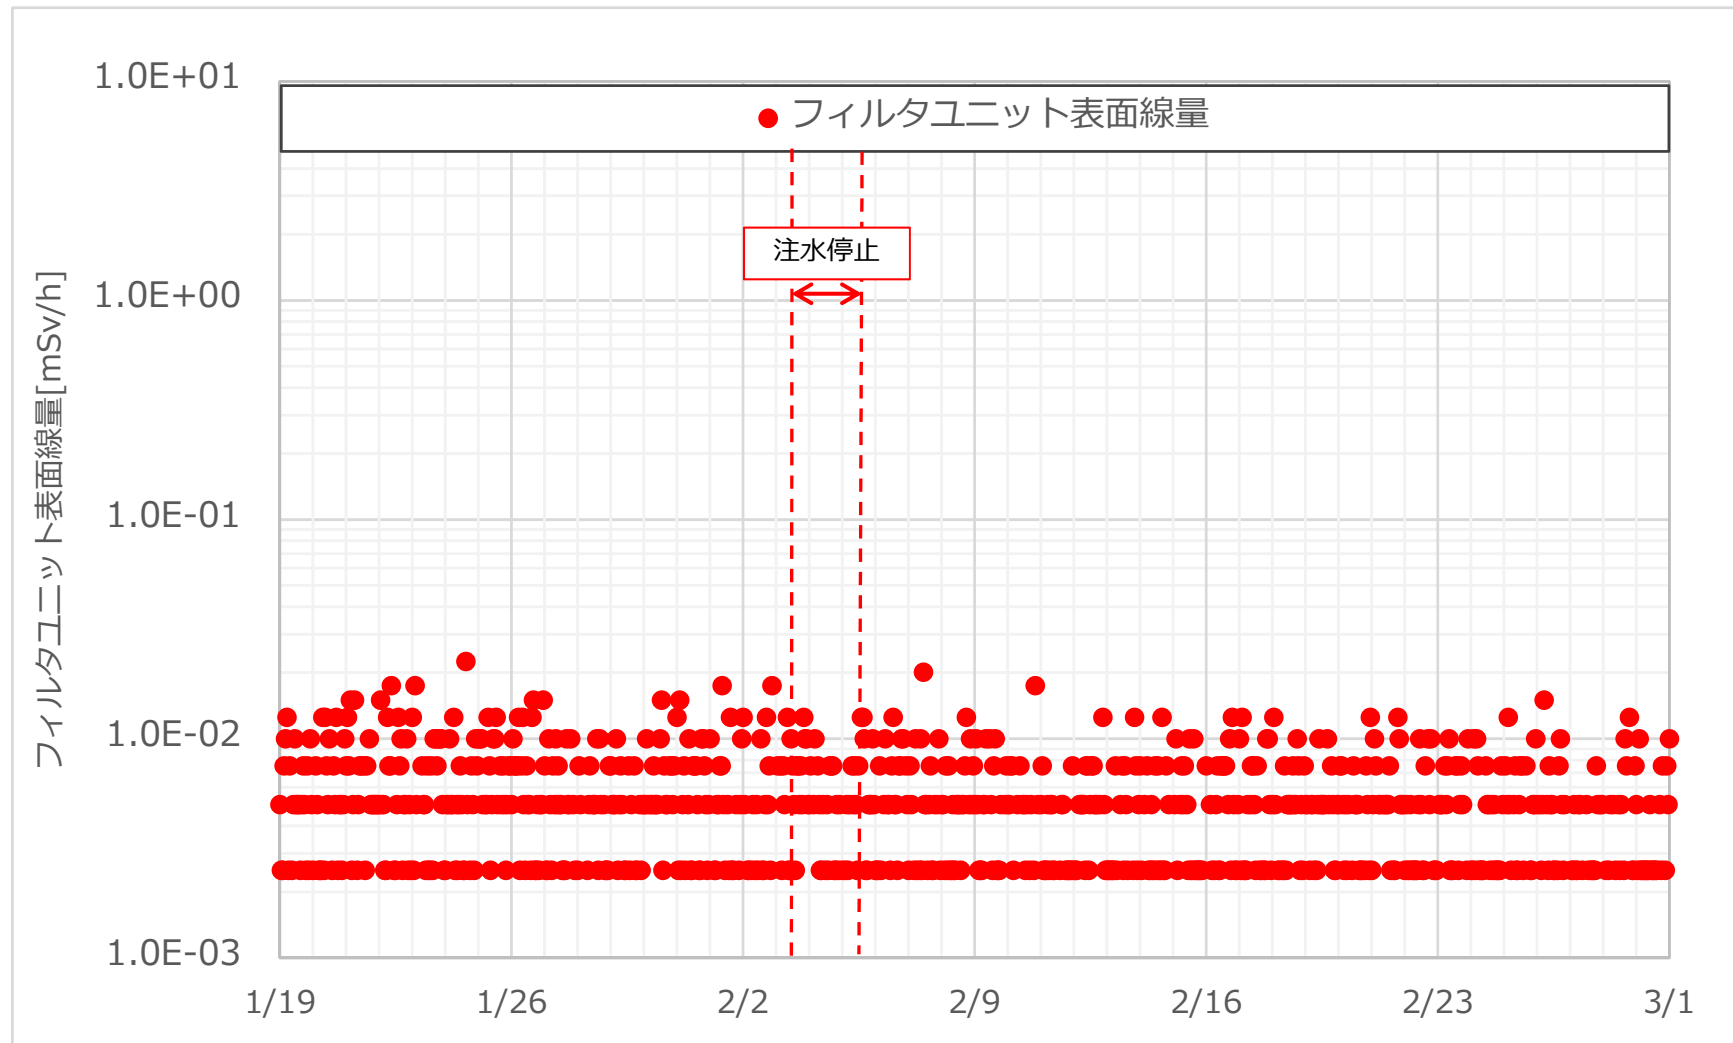
【1-3】 PCVガス管理設備フィルタユニット表面線量

- フィルタユニット表面線量は日々の変動範囲内で推移しており、注水停止の影響は確認されなかった。

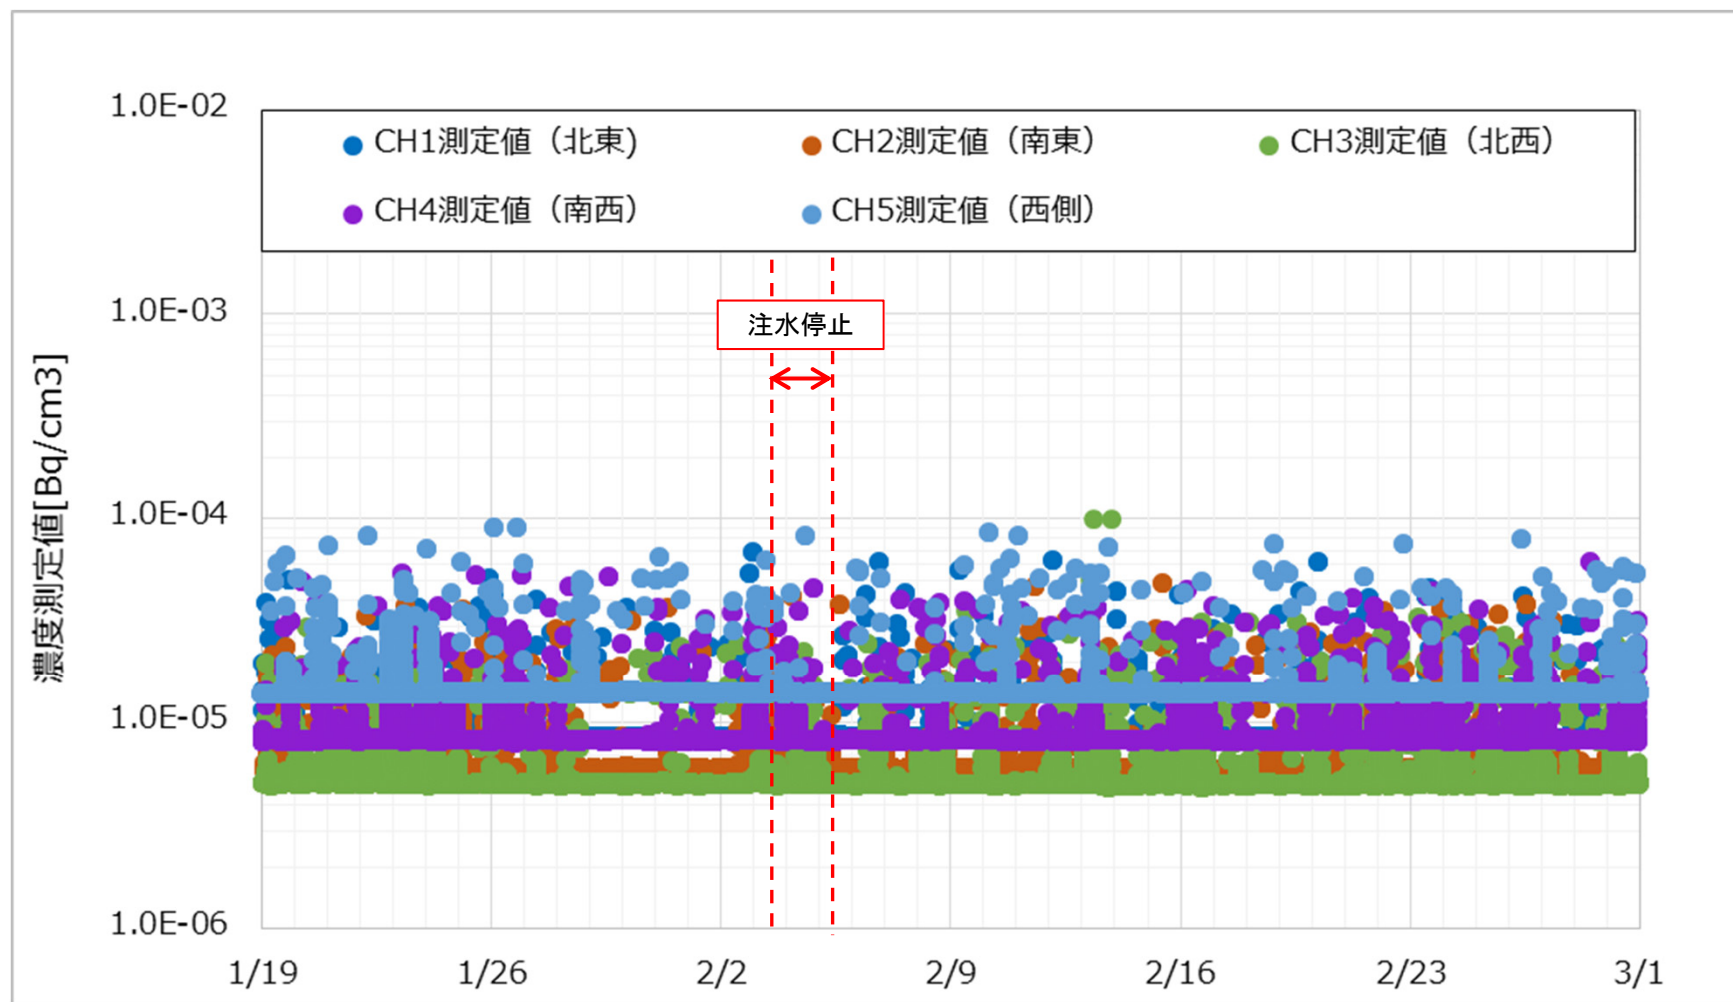
【2】 原子炉建屋ダストモニタ（オペフロ）

- オペフロのダスト濃度は日々の変動範囲内で推移しており、注水停止による影響は確認されなかった。

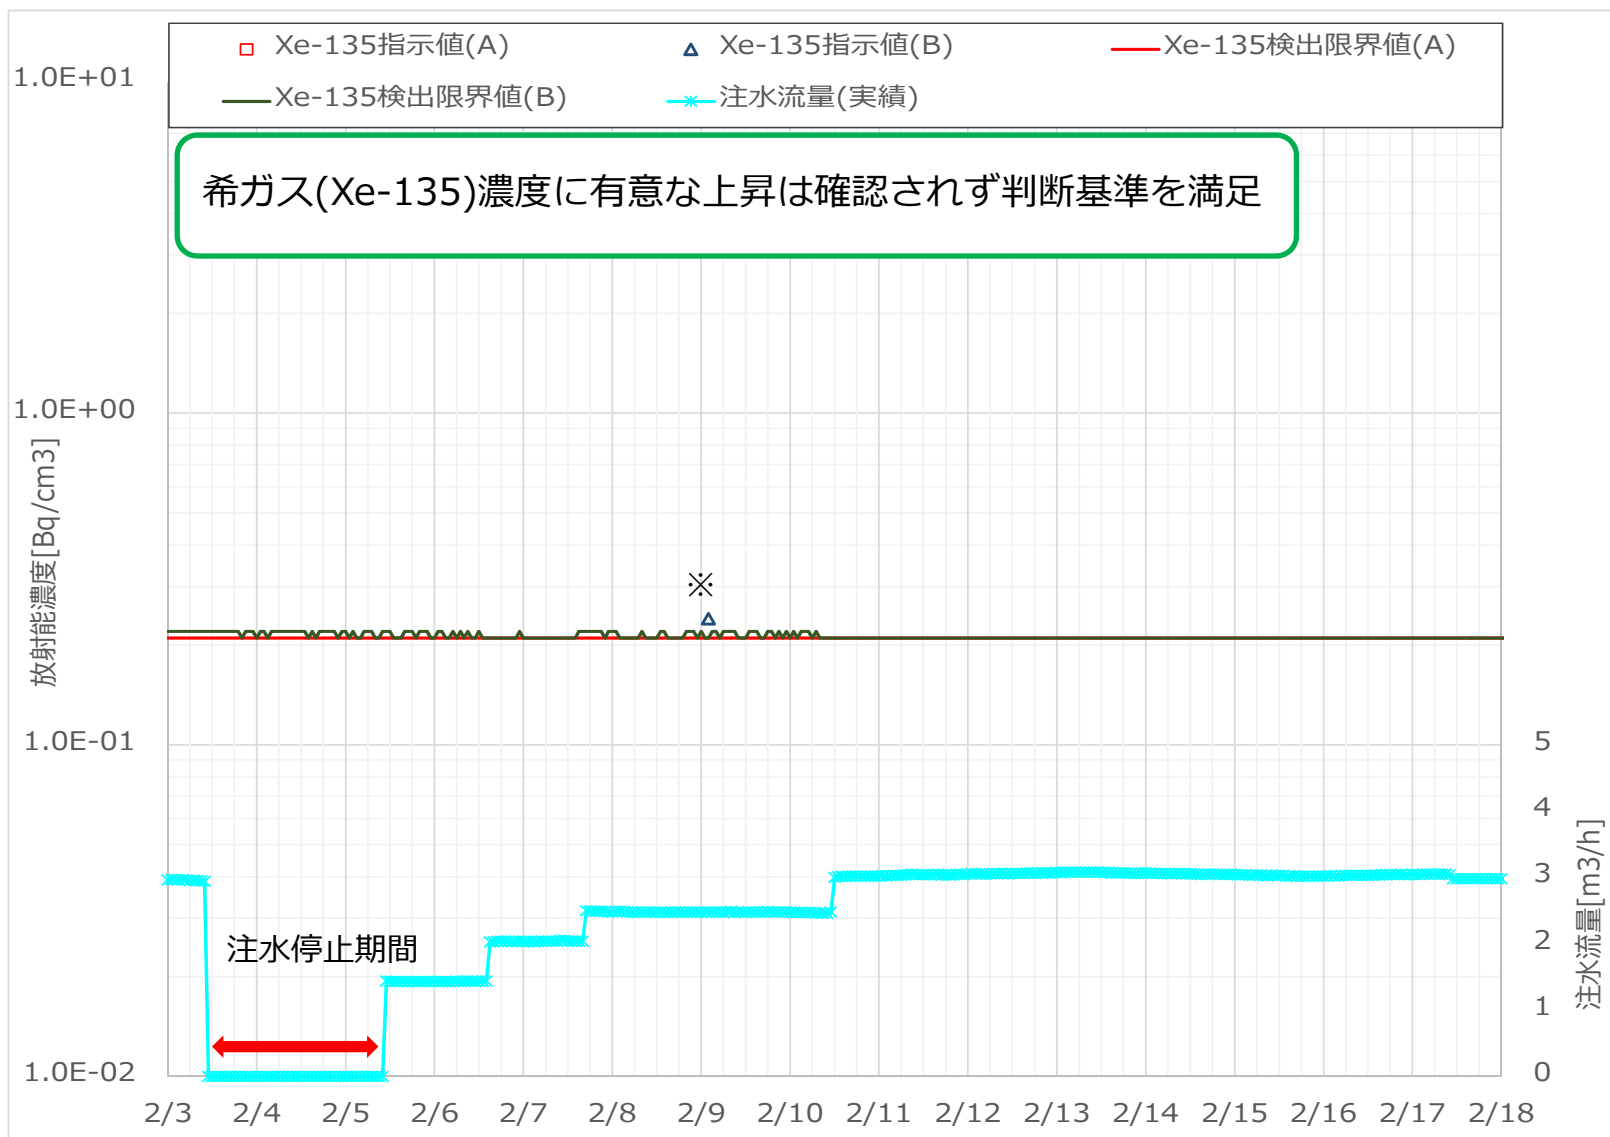
(参考) PCVガス管理設備 希ガス(Xe135)の推移

※B系(片系)で一点のみ指示を確認。放射能濃度の計算上、稀に生じる事象であり、Xe-135濃度の上昇を示すものではない（過去に類似事象あり）
