3号機 燃料デブリ冷却状況の確認試験の結果について

2020年5月28日

東京電力ホールディングス株式会社

窒素ガス分離装置（B）指示不良に関する不具合の 原因と対策について

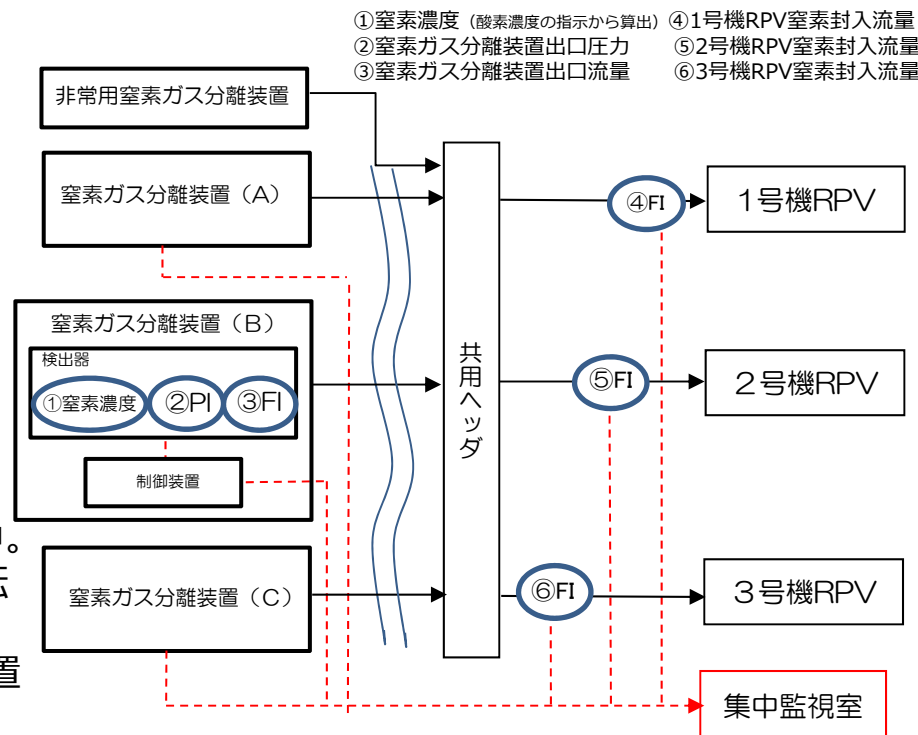
- 4月24日、窒素ガス分離装置の運転をB/CからA/Cへ切替をしたところ、免震棟集中監視室の監視画面において、停止した窒素ガス分離装置(B)の③出口流量の指示値が減少しないこと、現場操作盤で「FX3U-4AD電源異常」警報が発生していることを当直員が確認した。また、その他の関連パラメータを確認したところ、4月21日以降、窒素ガス分離装置(B)の①窒素濃度及び③出口流量の指示値に通常の変動がなく一定となっていることを確認した。
- 当直長は、実施計画で要求される事項（封入する窒素濃度が99%以上であることを毎日1回確認）を行うことができていなかったとし、4月24日13:40に「運転上の制限逸脱」を判断した。また、窒素ガス分離装置(B)の窒素供給の停止およびA/C運転時のパラメータに異常がないことを確認し、「運転上の制限逸脱からの復帰」を同時刻13:40に判断した。なお、4月21日以降、PCV内の水素濃度等の監視パラメータに異常は確認されていない。

- 当日の現場確認において、**当該制御器(AD変換器)のDC24V電源ランプが消灯していること、本体のパッケージ内部に黒色の粉が飛散し堆積していることが確認された。**
- 窒素ガス分離装置(B)の再現性試験の結果、窒素濃度100%が確認されたことから、4月21~24日において、PCVへ封入する窒素濃度は99%以上を満足していた状態であり、PCV内の不活性雰囲気維持機能は確保されていたと考えられる。

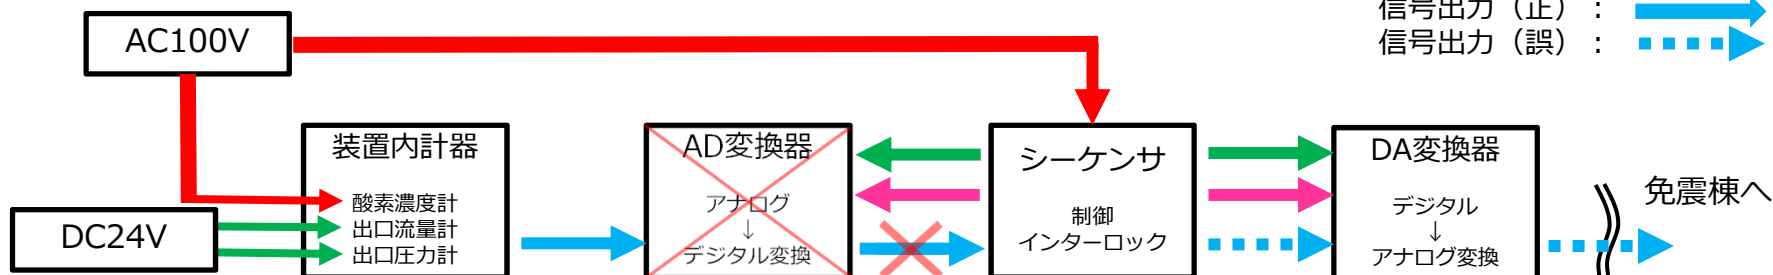
- 窒素ガス分離装置(B)のパラメータは、装置内の計器から各制御器を経由して免震棟集中監視室に伝送される。
- 原因調査の結果、AD変換器の不具合発生と同時に「FX3U-4AD電源異常」警報が発報した。また、計器からの信号を変換・伝送できず、不具合発生時の信号がシーケンサに保持された状態となったため、免震棟へ一定の値として伝送されたと考えられる。

窒素ガス分離装置の運転停止に関わる警報について、免震棟集中監視室に伝送する設計としていた為、当該警報は免震棟集中監視室に伝送されなかった。

※不具合によりAD変換・伝送できなかった(不具合時の出力をシーケンサ内で保持)

窒素ガス分離装置の警報のうち、運転停止に関わるものについて、免震棟集中監視室に伝送する設計としていた。今回の事象を踏まえ窒素ガス分離装置の現場警報について、免震棟集中監視室に発報（または検知）されるよう改造を行う。

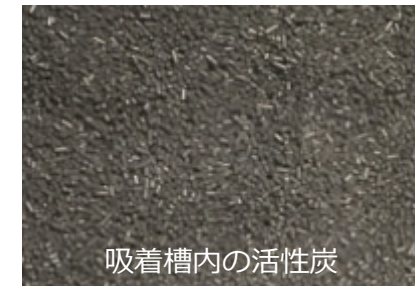
吸着槽内の活性炭

スポンジによる拘束力が無くなると、吸着槽内上部の活性炭に遊びが生じて運転時の流体の流れにより相互のフレットングが生じて細粒化する

吸着槽 1 については、工場出荷後においても吸着槽内の緊密化が十分でないところが一部あったと考えられること、輸送時および据付時の振動もしくは運転時の流体の流れにより、吸着槽内の活性炭が密になっていったことで、活性炭の充填高さが低下し、吸着槽上部の活性炭に遊びが生じることで細粒化が進んだものと考えられる。

活性炭の緊密化として、充填高さが変わらなくなるまで、活性炭の充填高さの確認と補充を実施する。

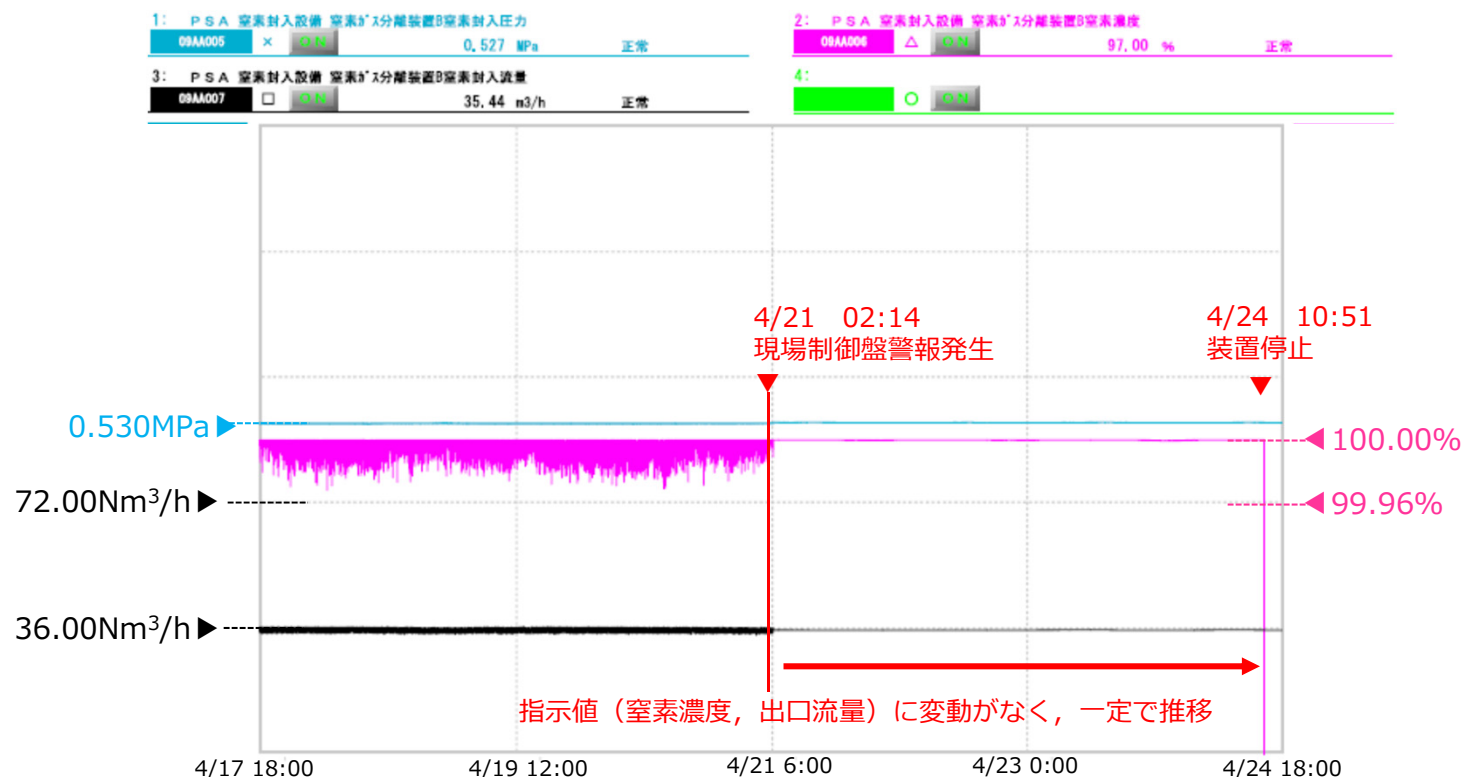
4月21日 2:14以降、窒素ガス分離装置Bの窒素濃度及び出口流量の指示値に通常の変動がなく一定となっている。

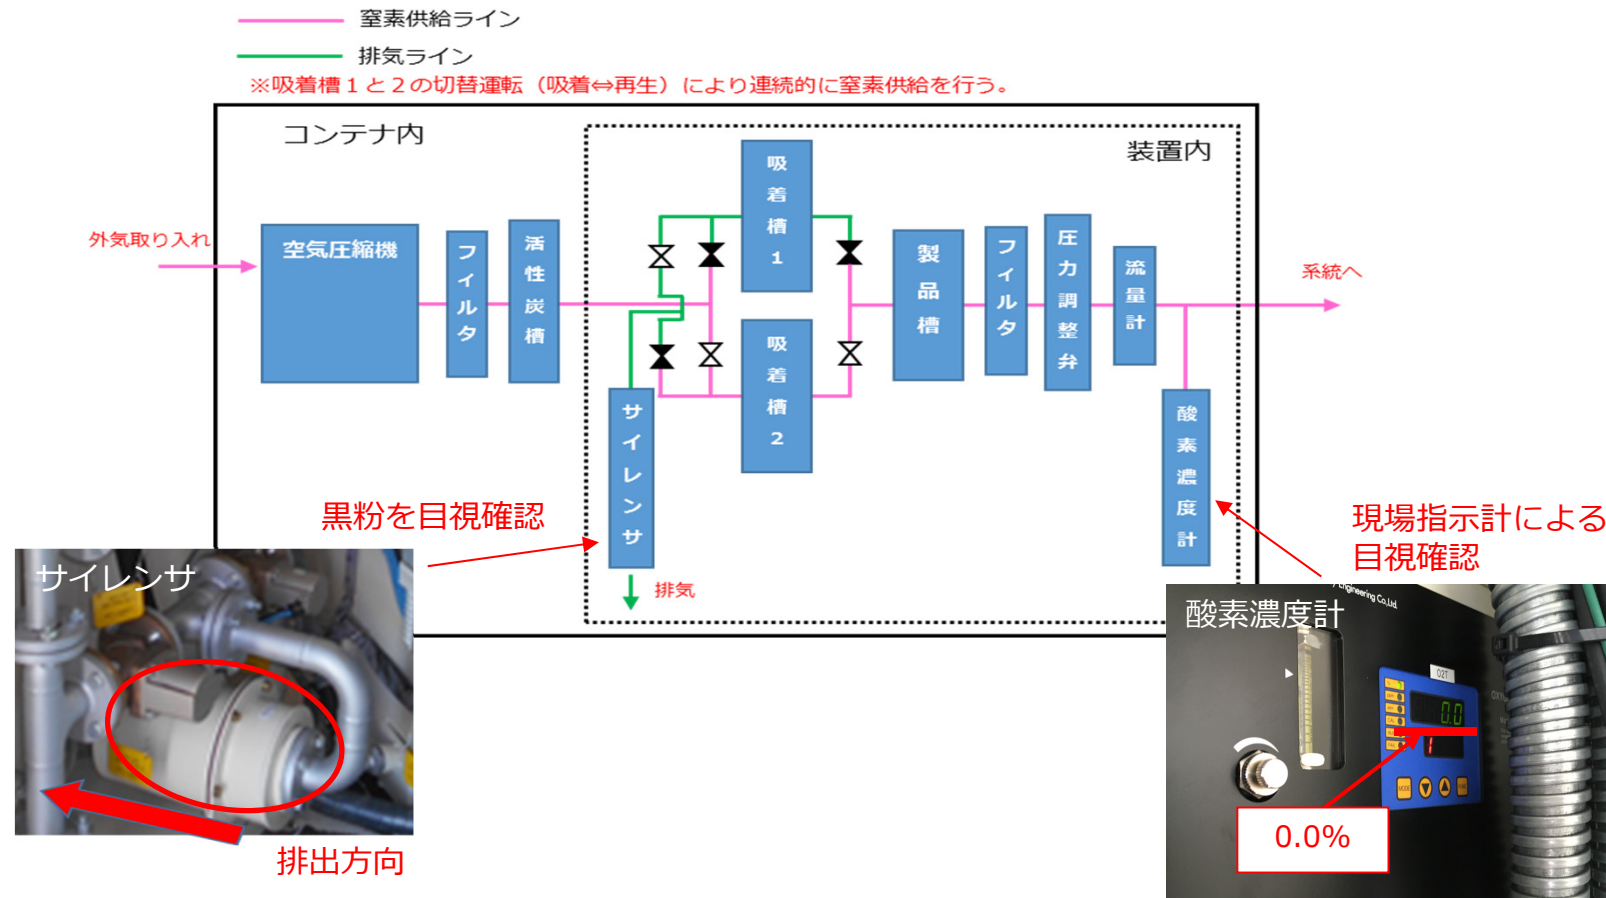
【参考9】窒素ガス分離装置（B）の窒素供給機能の確認

- 窒素ガス分離装置（B）の再現性確認の結果
 - 運転確認により、装置内酸素濃度計の指示値「0.0%」（窒素濃度100.0%）が確認された。また、窒素ガス分離装置の動作状態も正常であったことから、機能（窒素濃度99%以上のガス精製）は維持されていたと考えられる。
 - 装置のサイレンサから活性炭の粉が排出されることを確認した。
