2号機使用済燃料プール内調査結果について

2020年7月2日

東京電力ホールディングス株式会社

3号機 燃料取り出しの状況について

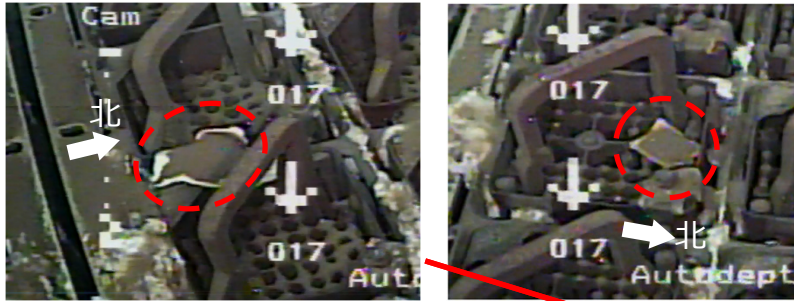
＜確認された塗膜片の例＞

2号SFP内においてシート等が確認された箇所

＜確認された最大のシート類＞

- ・ 寸法：約 200 × 250 mm
- ・ 厚さ：約 1.5 mm

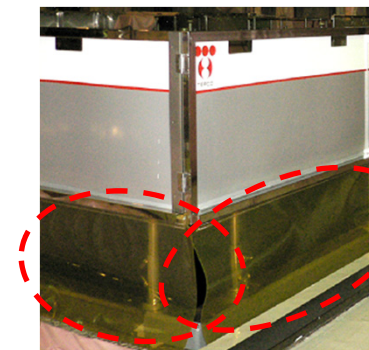
異物混入防止用のウレタンシート

- ・ SFP周りの手摺に震災前に設置した異物混入防止用シートが喪失しており、今回調査で確認したシートと同程度の厚さであることから、震災時の影響で一部がSFP内に落下したものと推定される。

SFP周りの手摺の様子（震災前）

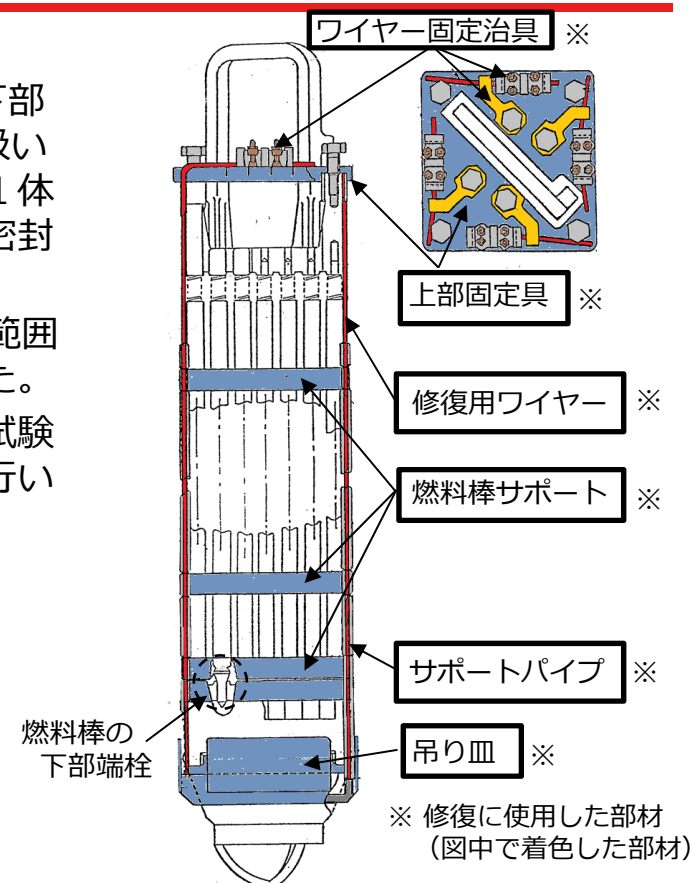
ワイヤー修復燃料のイメージ図

- 2号機SFP内には1981年に取扱中の落下により結合燃料棒^{*1}の下部端栓^{*2}が折損して吊上げ不可となり、翌年、燃料取扱機で取り扱いができるよう、ワイヤー等で一体化して修復した燃料集合体が1体保管されている。なお、当該燃料は外観点検等により被覆管の密封性には影響ないことが確認されている。
- 今回の調査で当該燃料の上部を観察し、水中ROVで視認できる範囲で修復用ワイヤーの断線や固定治具の外れがないことを確認した。
- 当該燃料の取扱い方法は、現在実施中の修復用ワイヤーの腐食試験結果を踏まえて検討するとともに、取扱い前には吊上げ試験を行い吊上げ可能であることを確認する予定。

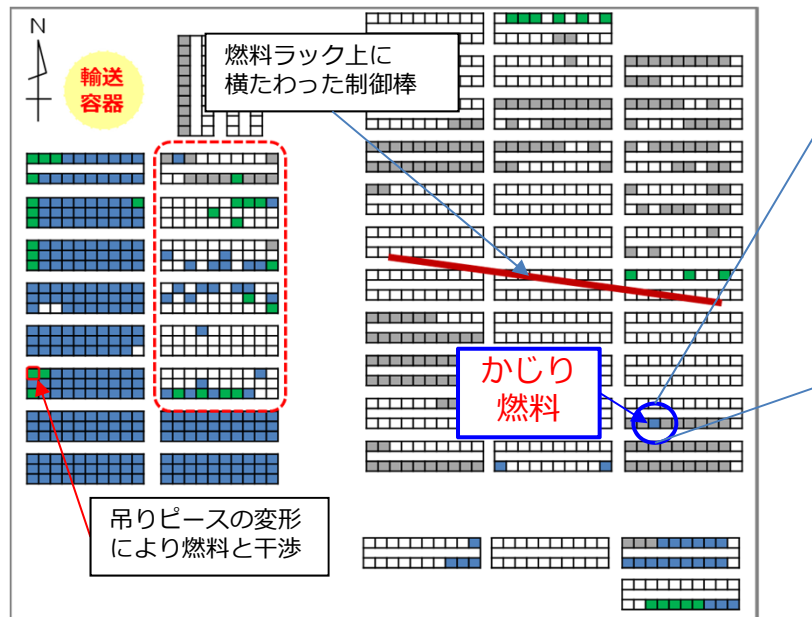
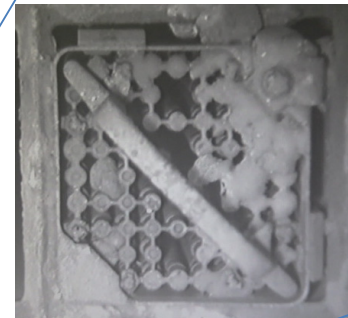
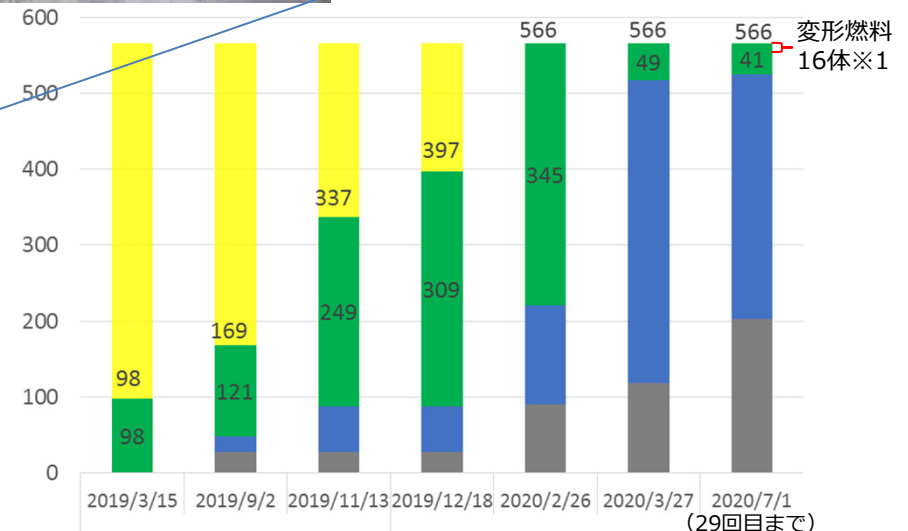
3号機使用済燃料プール(29回目までの取り出し状況を反映)

- 2020年7月2日時点,計203体/全566体の取り出しを完了している。
- 2020年6月19日,26回目燃料取り出し作業中に,規定荷重(1t)以内に燃料1体が吊り上がらない事象が発生。予め用意していた別の燃料を輸送容器へ装填し,作業を継続している。当該燃料に変形等の異常は確認されておらず,ガレキのかじり・固着によるものと推定。かじり燃料上部のガレキを再度撤去後,再度吊り上げを計画中。
- 燃料ラック上に横たわった制御棒の周りの燃料を取り出し完了したため,制御棒のプール北側への移動を今度実施予定。

※1: 41体中16体はハンドル変形燃料であるため,ガレキ撤去対象燃料は残り25体。なお,ハンドル変形燃料は燃料掴み具で把持可能な程度までガレキ撤去を実施している。

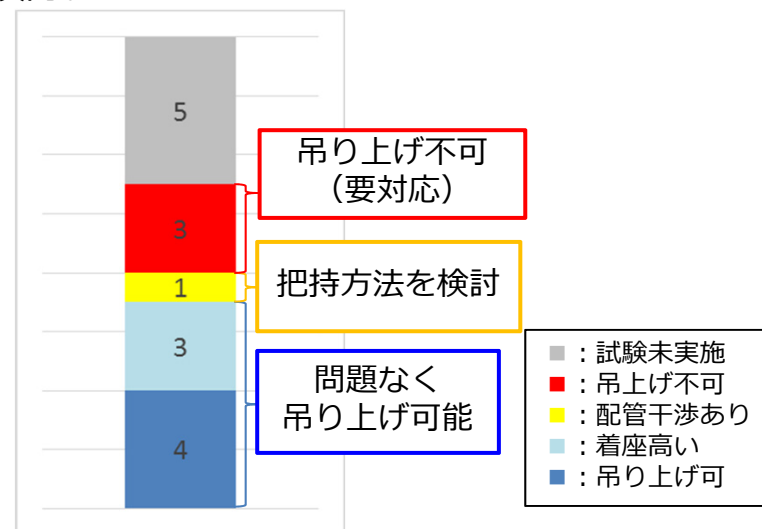
ハンドル変形燃料16体内訳

- ✓ 7体中3体については試験前より約20~70mm高い位置で着座。通常の重量荷重で再吊り上げ可能であることを確認済み。今回の吊り上げによりガレキが燃料の下部に混入したと推定。想定事象でリスクが無いため燃料取り出しまで現状維持。

■ 3体が制限荷重(700kg)内で吊り上がらないことを確認

- ✓ チャンネルボックス変形による燃料ラックとの干渉または, ガレキによるかじり・固着していると推定。
- ✓ 当該燃料の対応方法については, 今後検討。

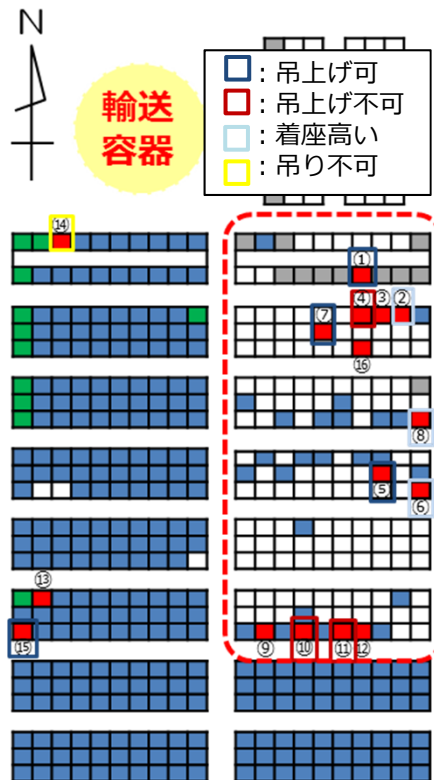
3号機使用済燃料プール内西側拡大図

- 5月28日時点でハンドル変形を確認した燃料は16体。このうち既存FHM掴み具で把持角度を超過している可能性のあるハンドル変形燃料は4体（区分C分）。2020年12月頃に吊り上げ試験を実施予定。
- ④⑪は、吊り上げ試験の際に数度程度、ハンドル角度が元の位置側に戻ったが、模擬ハンドルによる引張り試験も実施しており、変形により強度上に問題は生じないことを確認済み。

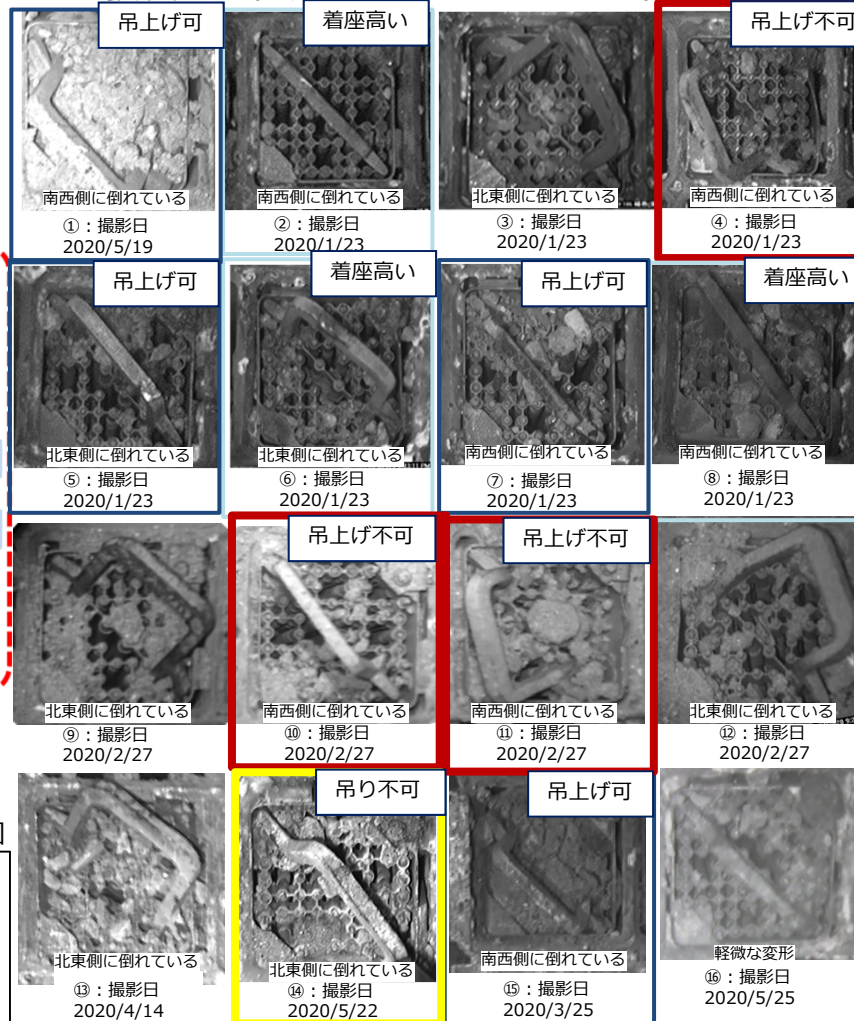
ハンドル変形燃料取扱い区分

※1: ハンドルが北東側に倒れている場合は、チャンネルファスナが掴み具と干渉するため、把持可能な角度が小さい。
 ※2: 吊り上げ試験時に、ハンドルが数度程度曲げ戻ったことを確認している。

N o.	型式	ITVによる推定曲がり角度	変形方向	取扱い区分※1
①	STEP2	約10°	反CF側	A
②	9×9A	約10°	反CF側	A
③	9×9A	約40°	CF側	C
④	9×9A	約40°※2	反CF側	B
⑤	9×9A	<10°	CF側	A
⑥	9×9A	約10°	CF側	A
⑦	9×9A	約10°	反CF側	A
⑧	9×9A	約20°	反CF側	A
⑨	9×9A	約40°	CF側	C
⑩	9×9A	約10°	反CF側	B
⑪	9×9A	約60°※2	反CF側	B
⑫	9×9A	約60°	CF側	C
⑬	9×9A	約40°	CF側	C
⑭	9×9A	約20°	CF側	B
⑮	STEP2	<10°	反CF側	A
⑯	9×9A	<10°	-	A
