福島第一原子力発電所 1～3号機
原子炉注水停止試験の実施について

2020年7月30日

東京電力ホールディングス株式会社

窒素ガス分離装置（B）の運転再開について

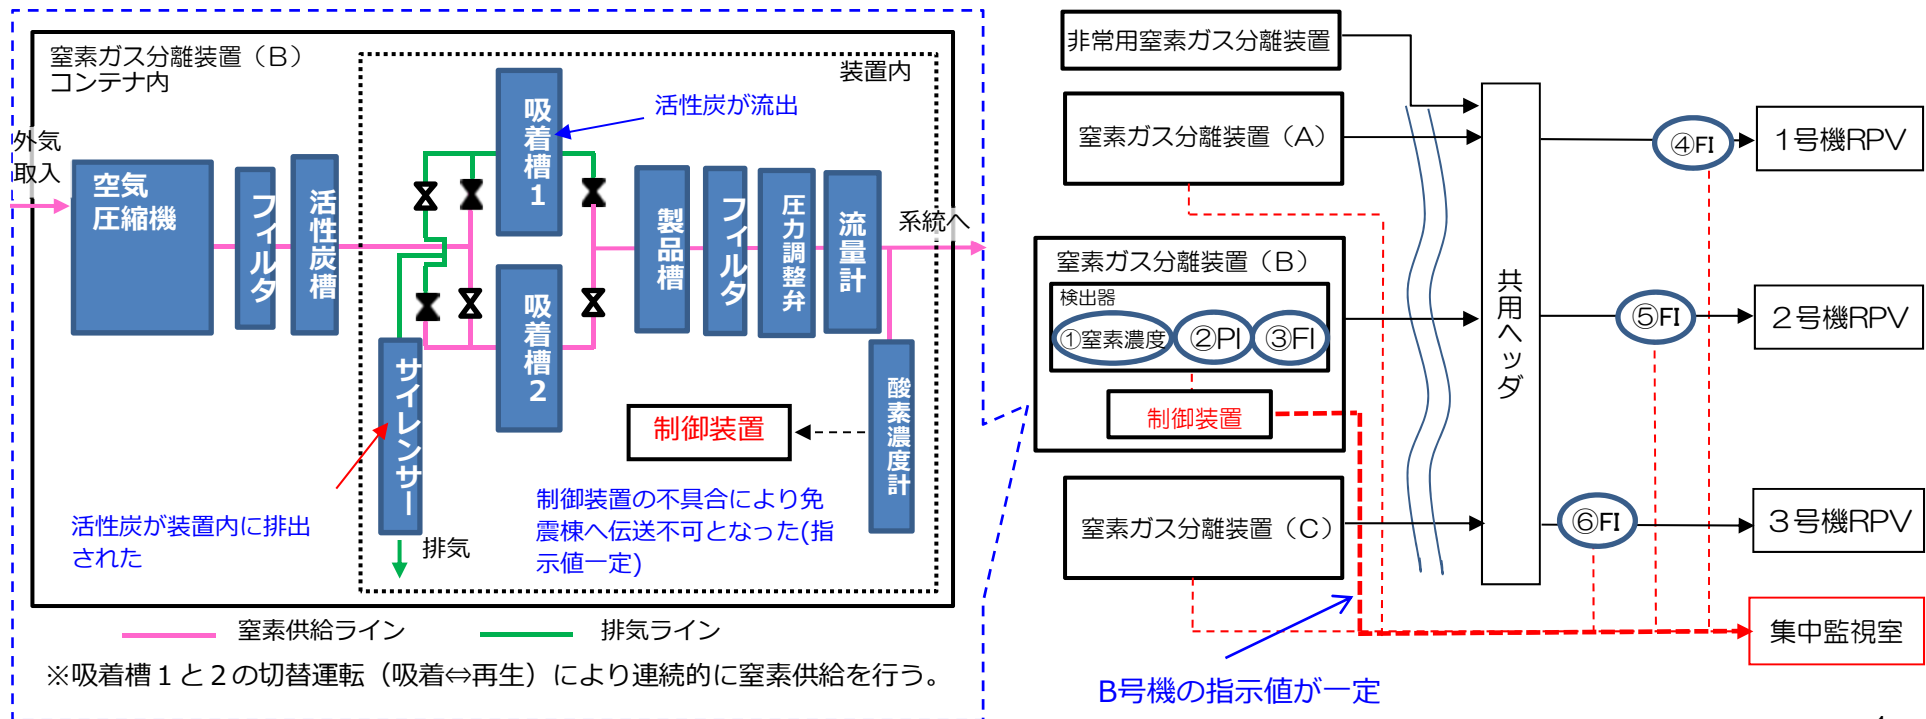
- 4月24日、窒素ガス分離装置(B) について、窒素濃度に通常の変動がなく、指示値が一定となっていることを確認した。調査の結果、4月21日～24日の間において、窒素濃度の真値が確認できなかった。その為、当直長は運転上の制限逸脱を宣言した。(同日復帰)
- 原因は、吸着槽 1 から細粒化された活性炭がサイレンサーから流出し、窒素濃度の指示値を交換・伝送する制御装置内に混入したため、制御装置に不具合が生じ、指示が真値を示さなかった(指示値が一定で固定) ためである。また、制御装置に不具合が生じた際に発報する現場警報が発報されたが、免震棟監視室に発報されない設計としていたため、当直員は検知できなかった。
- 上記の不具合に対し、点検及び対策を実施したことから、窒素ガス分離装置(B)の運転を7月13日再開した。

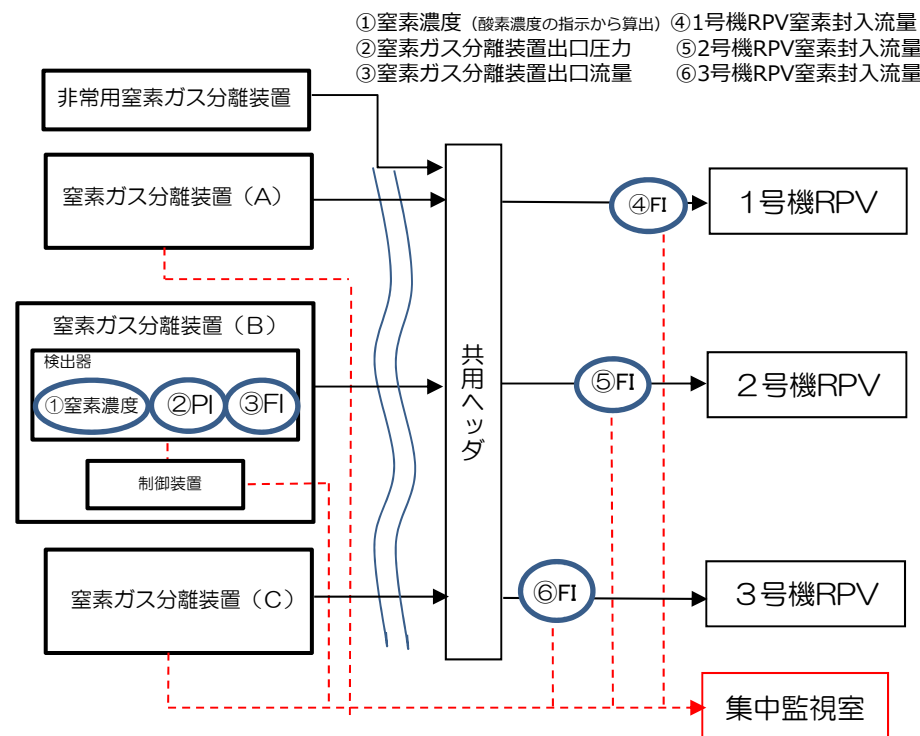
- 4月24日、窒素ガス分離装置の運転をB/CからA/Cへ切替をしたところ、免震棟集中監視室の監視画面において、停止した窒素ガス分離装置(B)の③出口流量の指示値が減少しないこと、現場操作盤で「FX3U-4AD電源異常」警報が発生していることを当直員が確認した。また、その他の関連パラメータを確認したところ、4月21日以降、窒素ガス分離装置(B)の①窒素濃度及び③出口流量の指示値に通常の変動がなく一定となっていることを確認した。
- 当直長は、実施計画で要求される事項（封入する窒素濃度が99%以上であることを毎日1回確認）を行うことができていなかったとし、4月24日13:40に「運転上の制限逸脱」を判断した。また、窒素ガス分離装置(B)の窒素供給の停止およびA/C運転時のパラメータに異常がないことを確認し、「運転上の制限逸脱からの復帰」を同時刻13:40に判断した。なお、4月21日以降、PCV内の水素濃度等の監視パラメータに異常は確認されていない。
- 当日の現場確認において、**当該制御器(AD変換器)のDC24V電源ランプが消灯していること、本体のパッケージ内部に黒色の粉が飛散し堆積していることが確認された。**
- 窒素ガス分離装置(B)の再現性試験の結果、窒素濃度100%が確認されたことから、4月21~24日において、PCVへ封入する窒素濃度は99%以上を満足していた状態であり、PCV内の不活性雰囲気維持機能は確保されていたと考えられる。

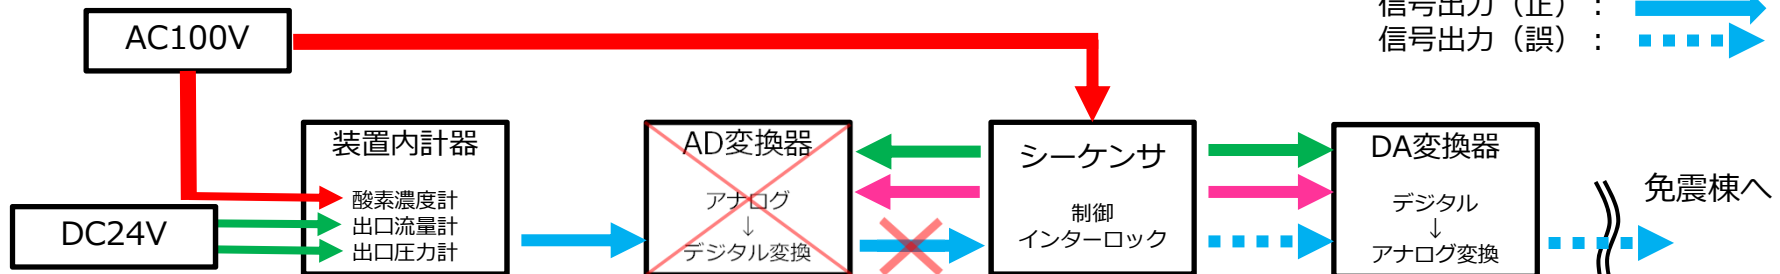
- 窒素ガス分離装置(B)のパラメータは、装置内の計器から各制御器を経由して免震棟集中監視室に伝送される。
- 原因調査の結果、AD変換器の不具合発生と同時に「FX3U-4AD電源異常」警報が発報した。また、計器からの信号を変換・伝送できず、不具合発生時の信号がシーケンサに保持された状態となったため、免震棟へ一定の値として伝送されたと考えられる。

※不具合によりAD変換・伝送できなかった(不具合時の出力をシーケンサ内で保持)

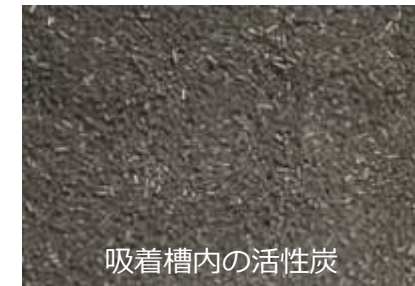
吸着槽内の活性炭

通常時においては、活性炭をスポンジの収縮による弾性力によって拘束している

活性炭充填高さが低下してくるとスポンジが膨らみ拘束力が低下していく。

スポンジによる拘束力が無くなると、吸着槽内上部の活性炭に遊びが生じて運転時の流体の流れにより相互のフレットングが生じて細粒化する

吸着槽 1 については、工場出荷後においても吸着槽内の緊密化が十分でないところが一部あったと考えられること、輸送時および据付時の振動もしくは運転時の流体の流れにより、吸着槽内の活性炭が密になっていったことで、活性炭の充填高さが低下し、吸着槽上部の活性炭に遊びが生じることで細粒化が進んだものと考えられる。

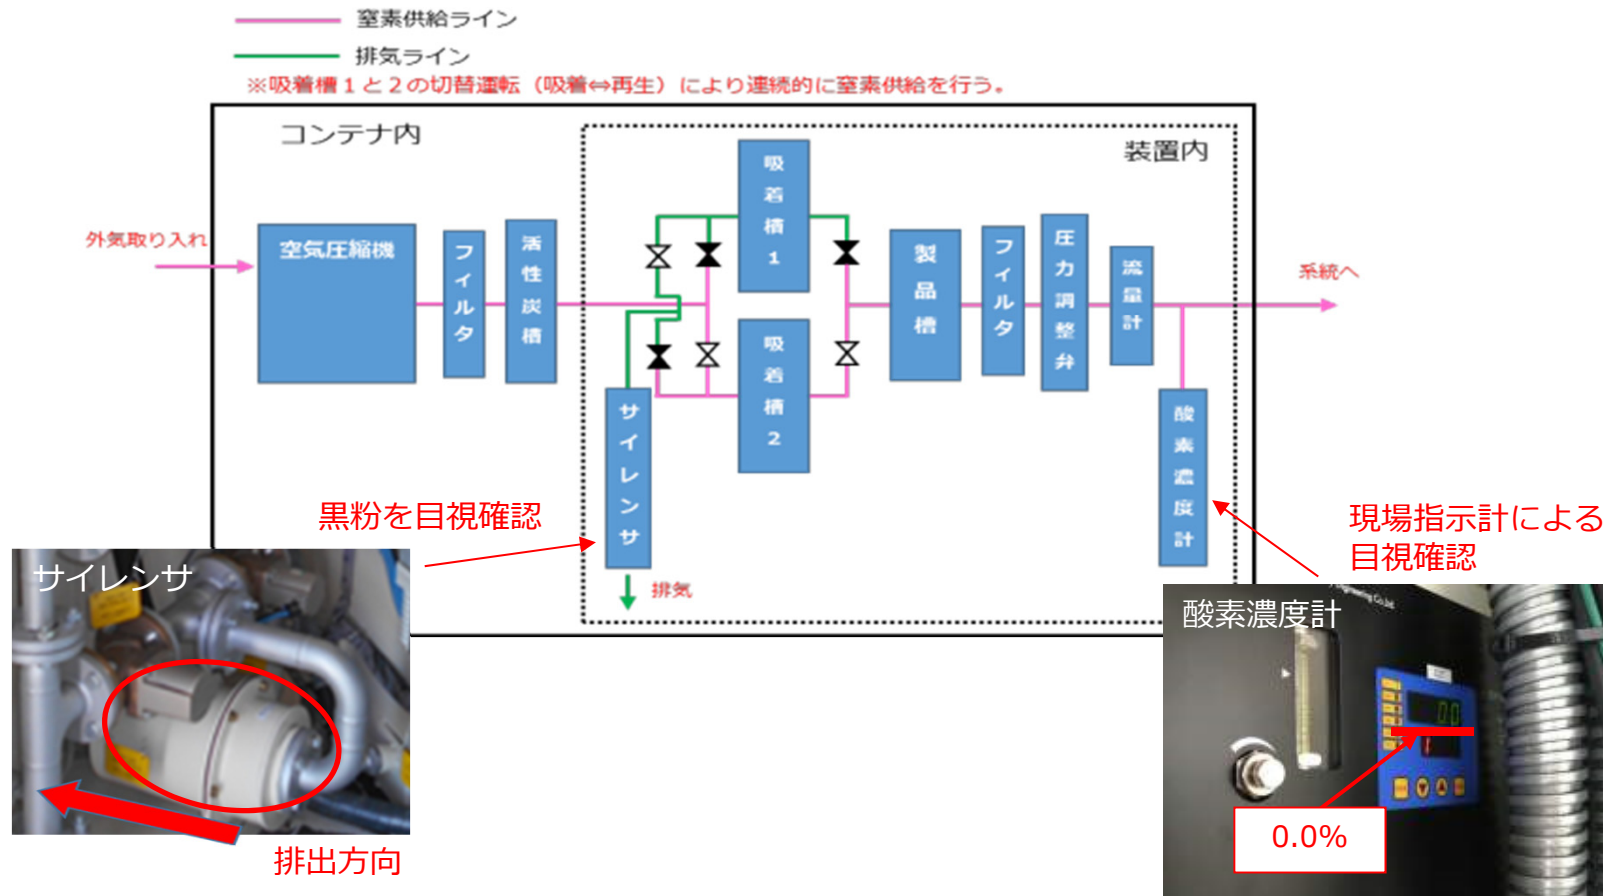
【参考9】窒素ガス分離装置（B）の窒素供給機能の確認

- 窒素ガス分離装置（B）の再現性確認の結果
 - 運転確認により、装置内酸素濃度計の指示値「0.0%」（窒素濃度100.0%）が確認された。また、窒素ガス分離装置の動作状態も正常であったことから、機能（窒素濃度99%以上のガス精製）は維持されていたと考えられる。
 - 装置のサイレンサから活性炭の粉が排出されることを確認した。
