福島第一原子力発電所 増設雑固体廃棄物焼却設備の進捗状況

一時保管エリアコンテナ点検の実施状況

2021年9月30日

2. コンテナ外観目視点検結果

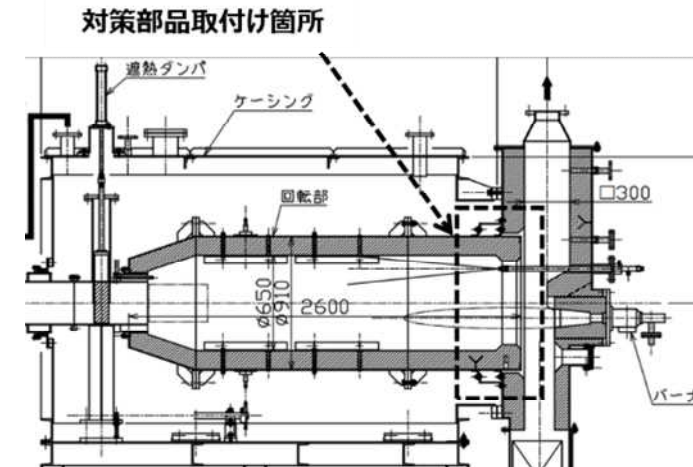
焼却炉パイロット装置

- ・ 軸径: $\phi 910$
(実機の約1/4)
- ・ 回転調整: インバータ
- ・ 加熱温度: 約 900°C
※計測器適用範囲: 500°C

- 準①: 改造前のキルン軸ブレを測定
準②: 1/4スケールで対策部品を製作しパイロットキルンを改造
- 試①: カラーペーストで摺動面当り確認
試②: 負圧運転し摺動部隙間封じの有無でリーク量測定
試③: 回転時の作動状況確認
試④: 偏心ローラで軸ブレを模擬^{※1}し作動状況確認
試⑤: 運転時稼働状況・摩耗状況確認し、リーク量測定 (ガス出口アネモ測定)
試⑥: バーナでキルン出口を加熱し作動状況・摩耗状況を確認

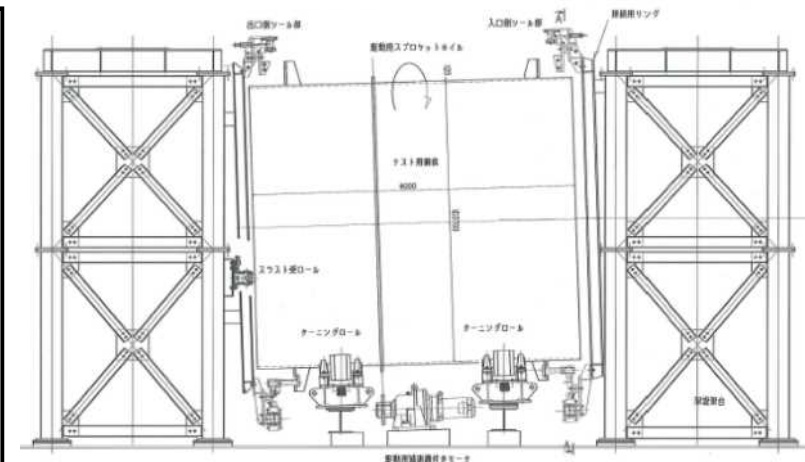
仮設キルン概要

- ・ 軸径
: $\phi 3750 \times L4\text{m}$
- ・ 回転調整: インバータ

- 準①: 仮設キルンを製作
準②: 実機を傾斜 1.72° で組み立て、仮設キルンにはめ込み
- 試①: カラーペーストで摺動材当り確認
試②: 仮設キルンを負圧としリーク量測定
試③: 回転時の作動状況確認
試④: 偏心板で軸ブレを模擬^{※1}し作動状況確認及びリーク量測定
試⑤: 回転を急停止させ衝撃時の影響確認
試⑥: 長時間運転で稼働状況・摩耗状況を確認

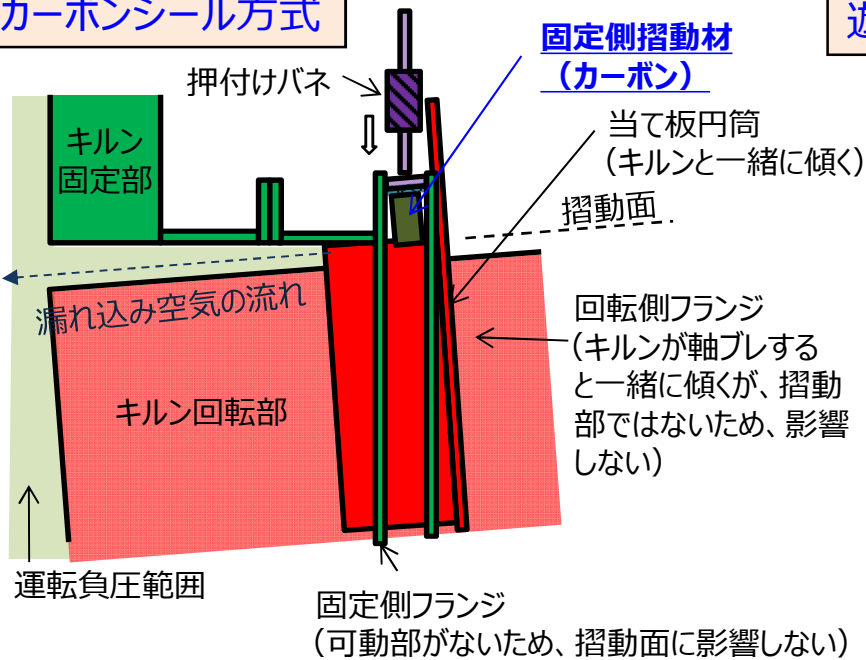
カーボンシール方式

- カーボンシール方式は、**工場検証試験において良好な結果**
- バックアッププランである遊動フランジ方式は、実機（工場）摩耗試験において、**摩耗過大となり試験中断**（摩耗過大に至った原因については調査を実施中）

- 詳細設計及び工場検証試験が完了
 - ・カーボンシール方式：良好な結果
 - ・遊動フランジ方式：工場での実機摩耗試験において摩耗過大となり試験中断
- カーボンシール方式を採用し、ロータリーキルンシール部の改造に着手
- 増設雑固体廃棄物焼却設備の竣工時期は、2022年3月の予定

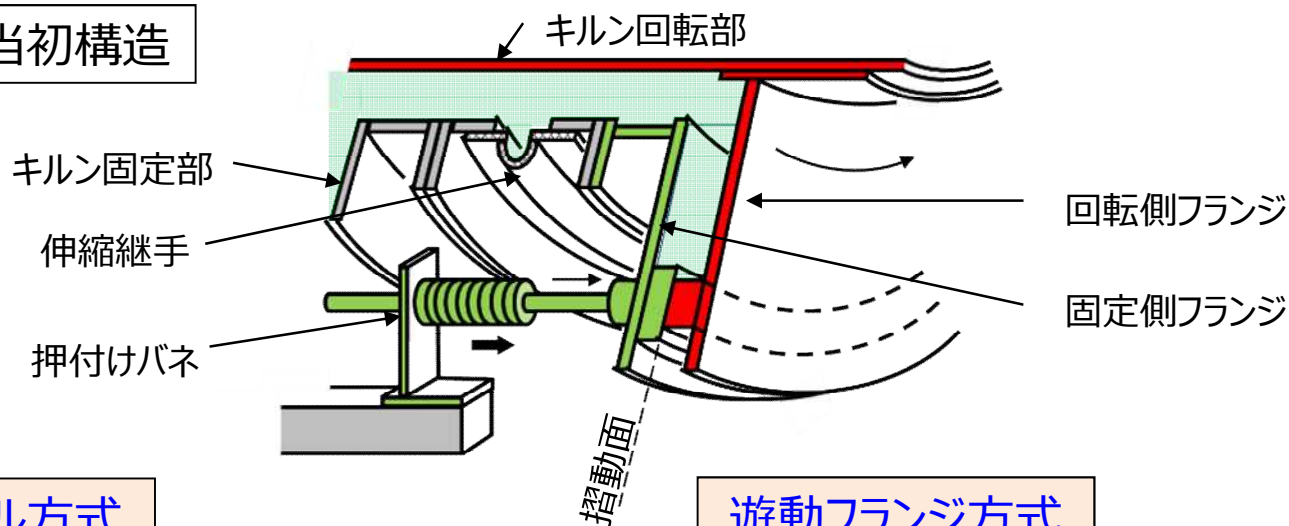
当初構造

固定側フランジ
(押付けバネにて回転側フランジに追従しようとするが、スライドブッシュの影響で 傾き面
に対応できず)

- 回転側フランジ
- ・キルンが回転ブレすると一緒に傾き摺動面が片当たりする
- ・取付け時の溶接歪、摺動材段差で局部当たりを増長した

スライドブッシュ
(軸方向のみ可動のため、キルンの回転ブレによる回転側フランジの傾きに追従できず)

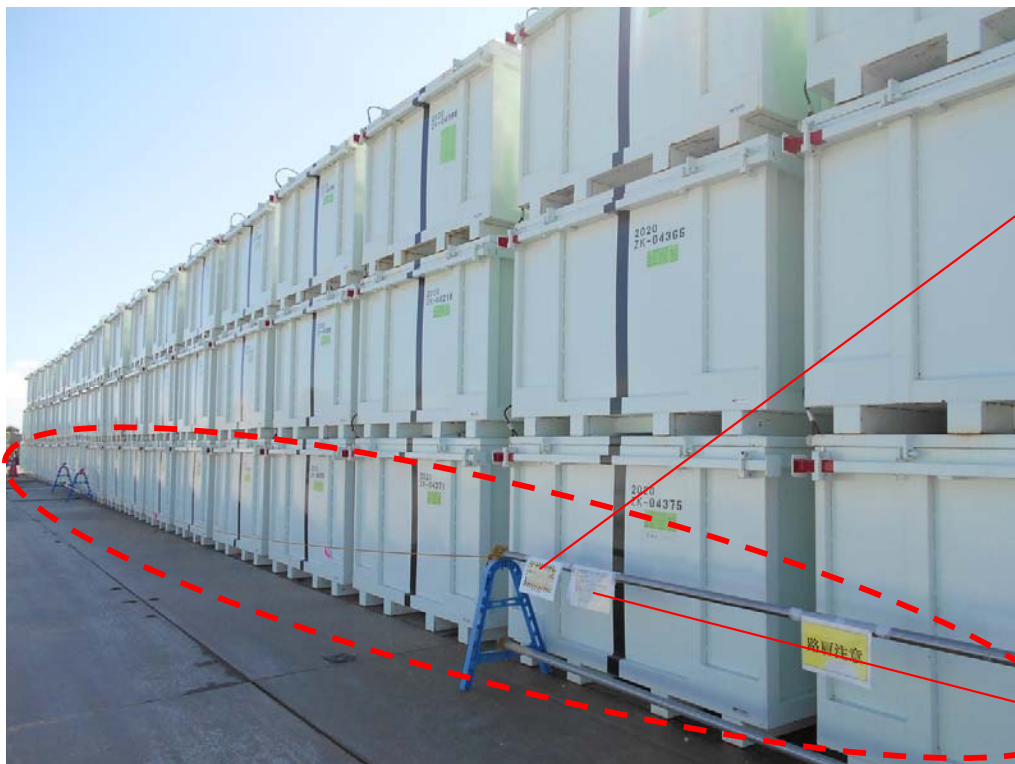
区画材およびロープ等で区画

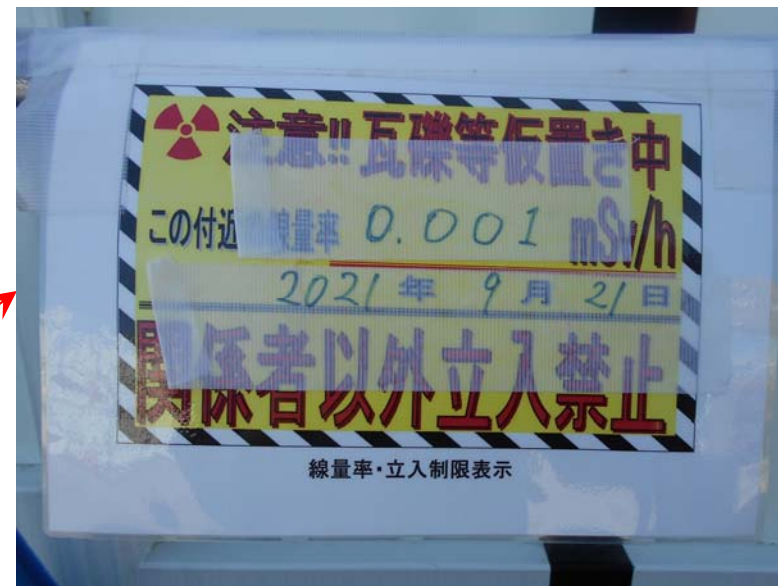
空間線量率表示

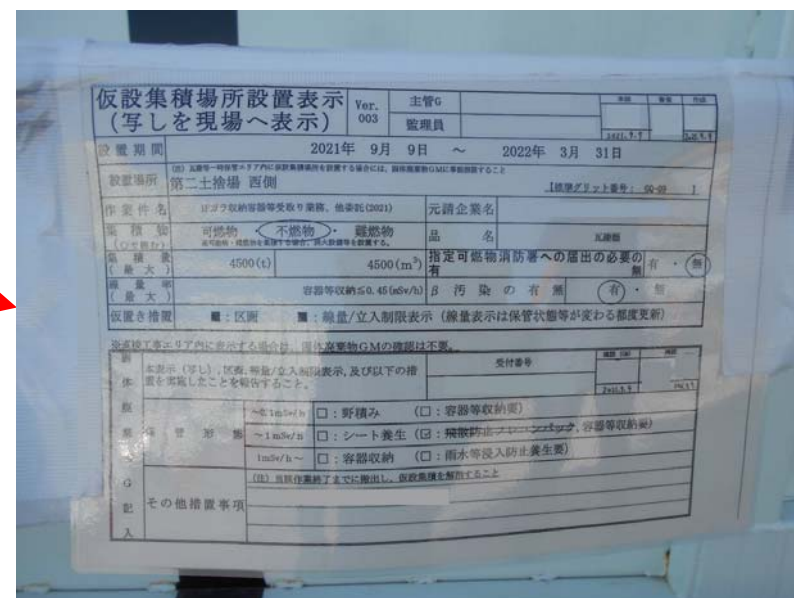
仮設集積場所設置表示

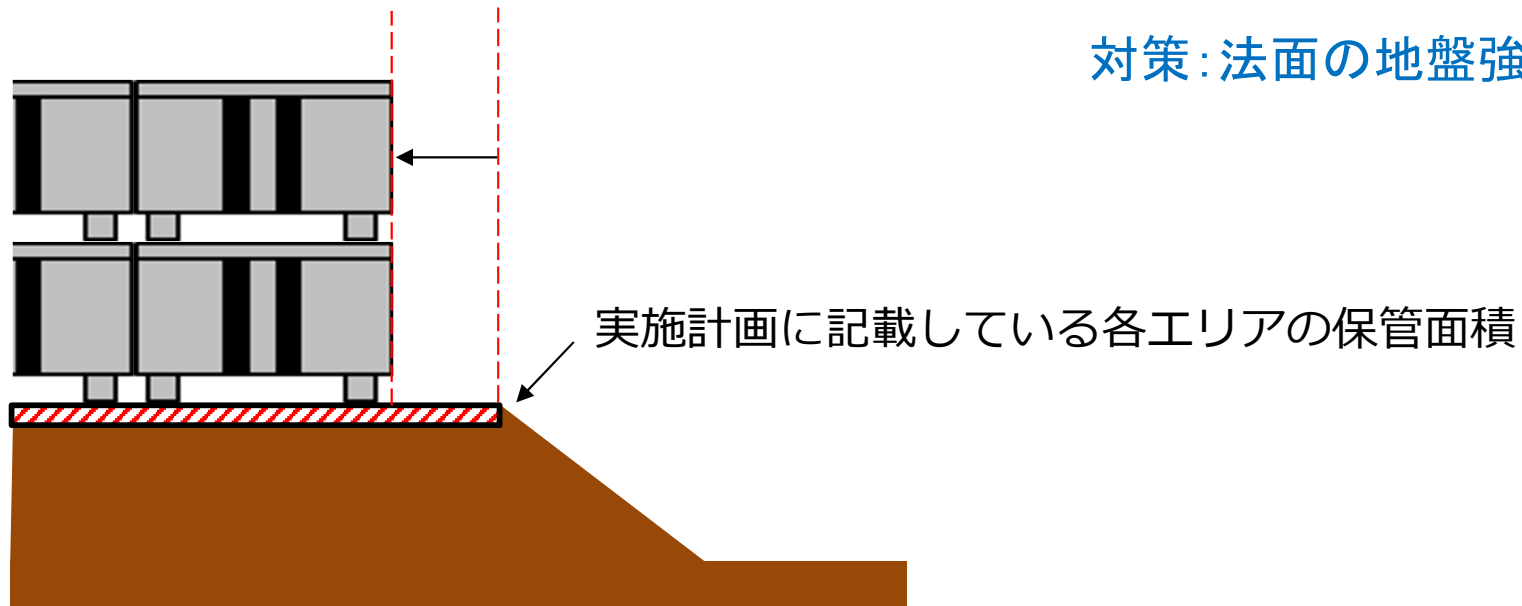
- エリア際が法面になっているため、転落防止の観点からクリアランスを確保

対策：法面の地盤強化

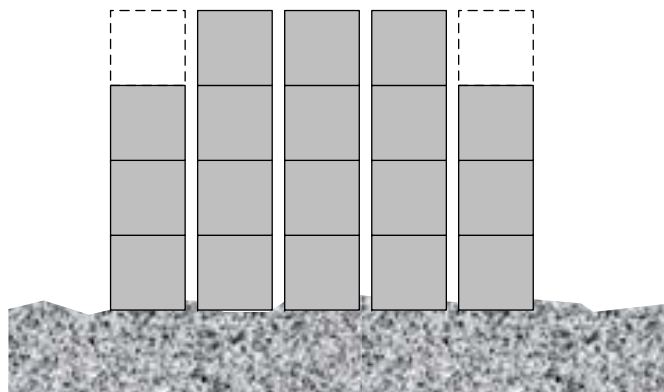
- 地表面もしくは地下部が脆弱なため、地盤沈下を考慮し段積み数を制限

碎石敷きのため、足場が不安定

対策：鉄板敷き等の整地

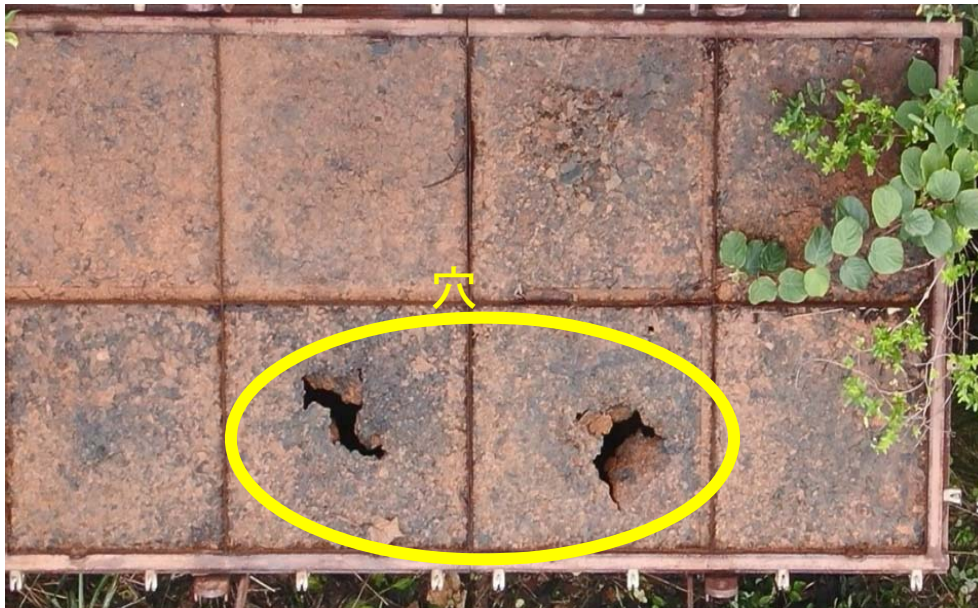
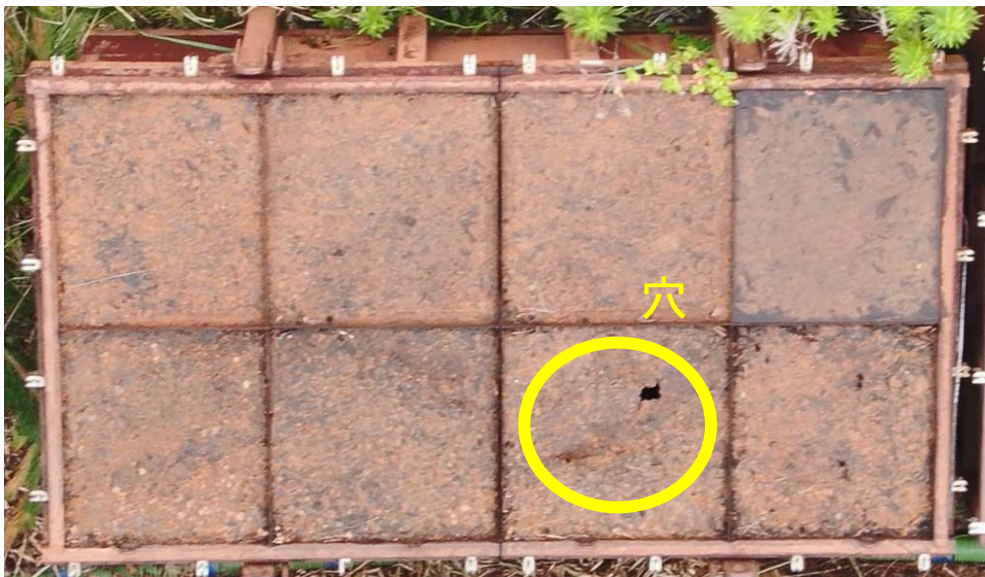
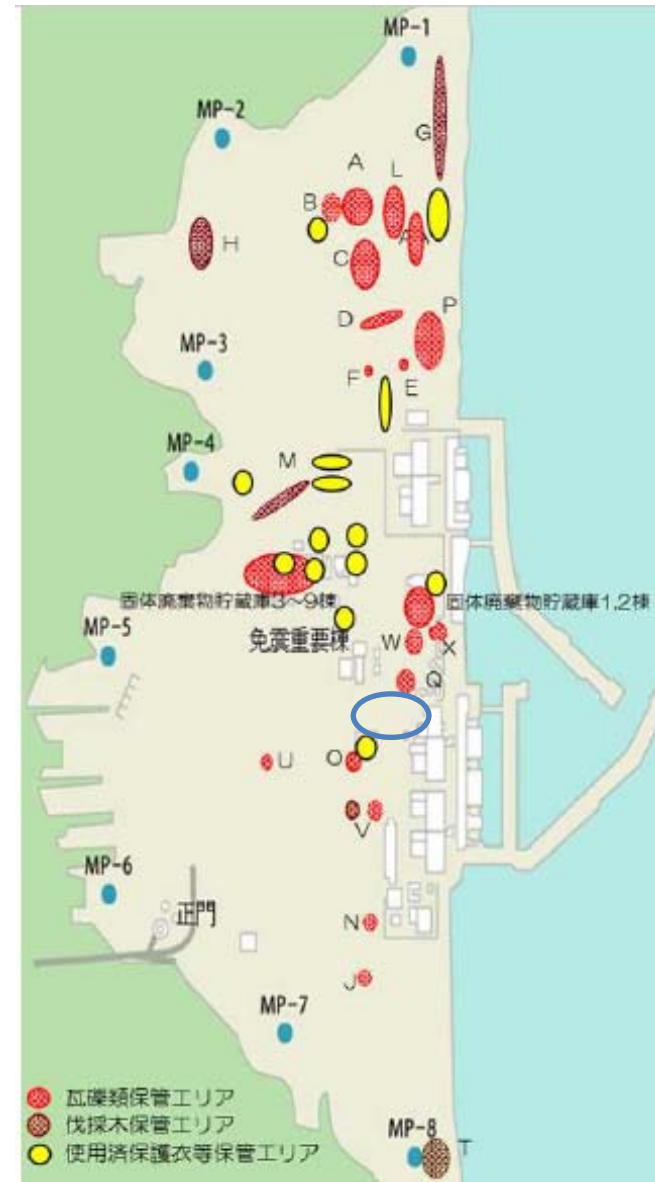
3. 一時保管エリアに保管しているノッチタンクの点検について (2/4)

- 7月5日、一時保管エリアP排水柵における放射能分析結果において、全ベータの値が一時的に上昇したことから漏洩箇所の調査を実施したところ、7月7日に一時保管エリアP2に保管されているノッチタンク2基の天板ハッチ部蓋がずれていることを確認し、当該ノッチタンク内の水が天板ハッチ部から漏洩したと推定した。
- 当該事象を契機として7月8日に、飛散抑制対策（容器収納、シート養生）が必要な瓦礫類を保管している屋外のノッチタンクの天板ハッチ部蓋の状況をドローンを用いて調査を実施した。一時保管エリアXの1基のノッチタンクに蓋がずれていることを確認したことから翌日、復旧し蓋がずれないように土嚢を設置した。
- 7月15日に、飛散抑制対策（容器収納、シート養生）が必要な瓦礫類を保管している屋外のノッチタンクの天板にずれがないことを確認するためにドローンを用いた調査を実施し、異常は発見されなかった。
- 8月10日、ドローンを用いて一時保管エリアのコンテナ及びノッチタンクの上部の状態を確認した結果、一時保管エリアWに保管しているノッチタンク2基の天板に穴があることを確認したことから、シート養生を実施した。

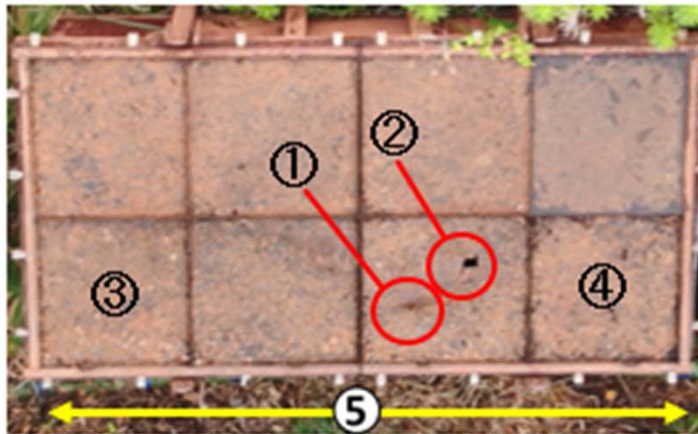
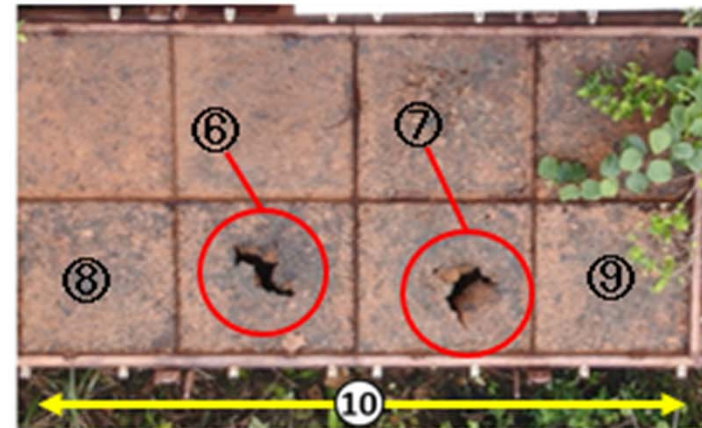
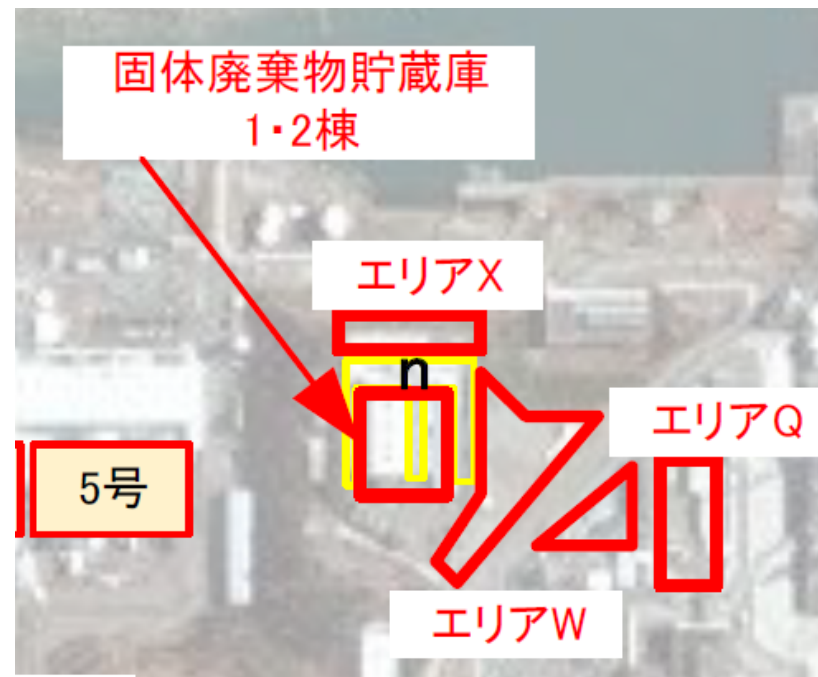
3. 一時保管エリアに保管しているノッチタンクの点検について (3/4)

地点	線量当量率 [$\mu\text{Sv/h}$]		備考
	1cm線量	70 μm 線量	
①	9.0	12	貫通部
②	9.0	12	貫通部
③	7.0	10	
④	5.0	10	
⑤	4.0	4.0	地面
⑥	7.0	11	貫通部
⑦	7.0	14	貫通部
⑧	8.0	9.0	
⑨	7.0	9.0	
⑩	4.0	4.0	地面

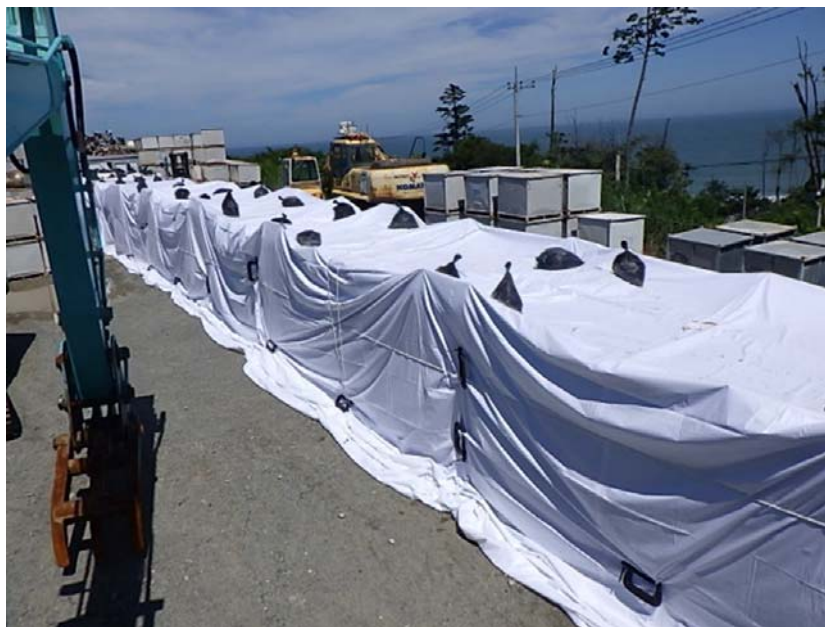
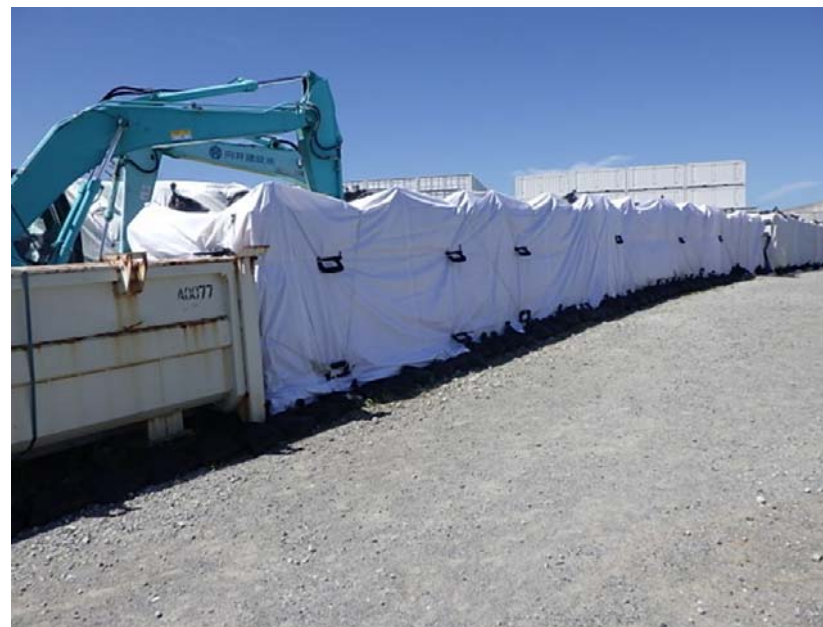
6. ノッチタンクの仮設シート養生の状況

- ノッチタンク仮設シート養生： 88基完了／88基対象 8月24日完了
