陸側遮水壁測温管150-7S温度上昇の原因調査 今後の対応について

2022年1月27日

東京電力ホールディングス株式会社

1/2号機排気筒ドレンサンプルピットの対応状況について

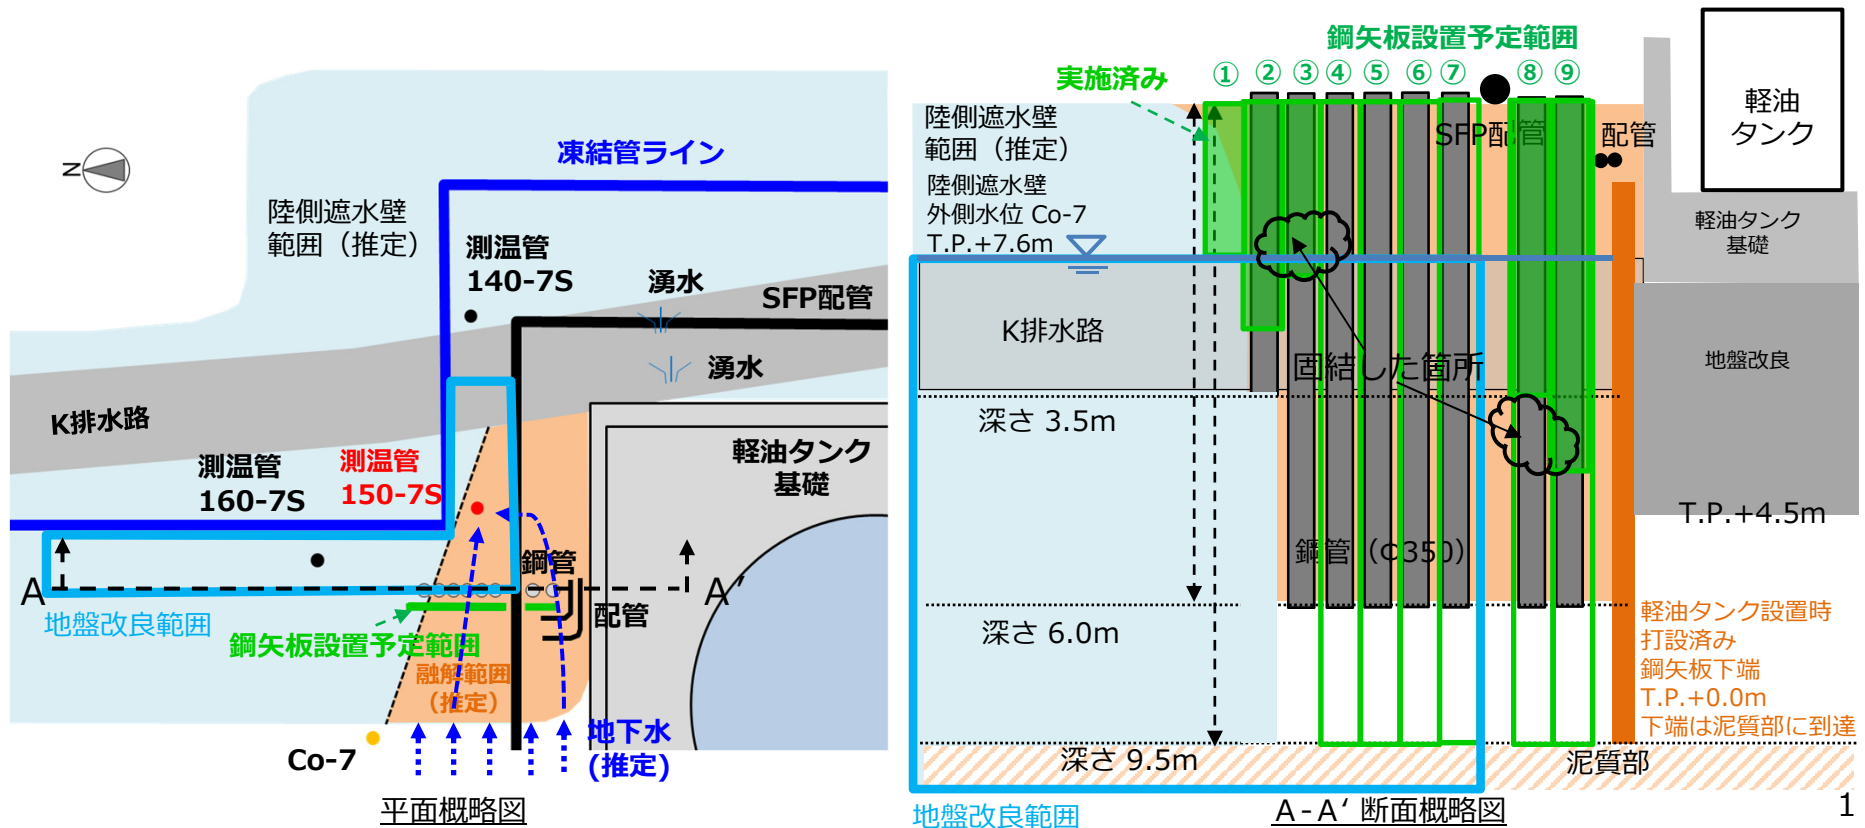
1. 試験的な止水の実施状況と今後の計画について

- 鋼管設置後、測温管温度に明瞭な変化が認められなかったことから、12月18日より鋼矢板の設置を開始。
- 北側③については陸側遮水壁凍結開始後の地盤改良、南側（軽油タンク近傍）⑧⑨については軽油タンク設置時の地盤改良による影響と思われる固結した箇所が地中内に存在したため、深度1.8~4.0mまでの設置となった（④~⑦は未設置）。
- T.P.+8.5m~T.P.+4.5mの地中温度については、低下勾配に明瞭な変化は認められないものの低下傾向は継続しており、1月26日時点で最大でもT.P.+7.5m~T.P.+6.5m最大で-6.2℃と0℃未満を保持している。
- 部分的な鋼矢板の設置後、地中温度の低下勾配に明瞭な変化が認められないことから、設置深度が泥質部へ到達するまで鋼矢板設置を行う事を計画している。現在、打設機械の手配中であり、設置作業は2月中旬からを予定。

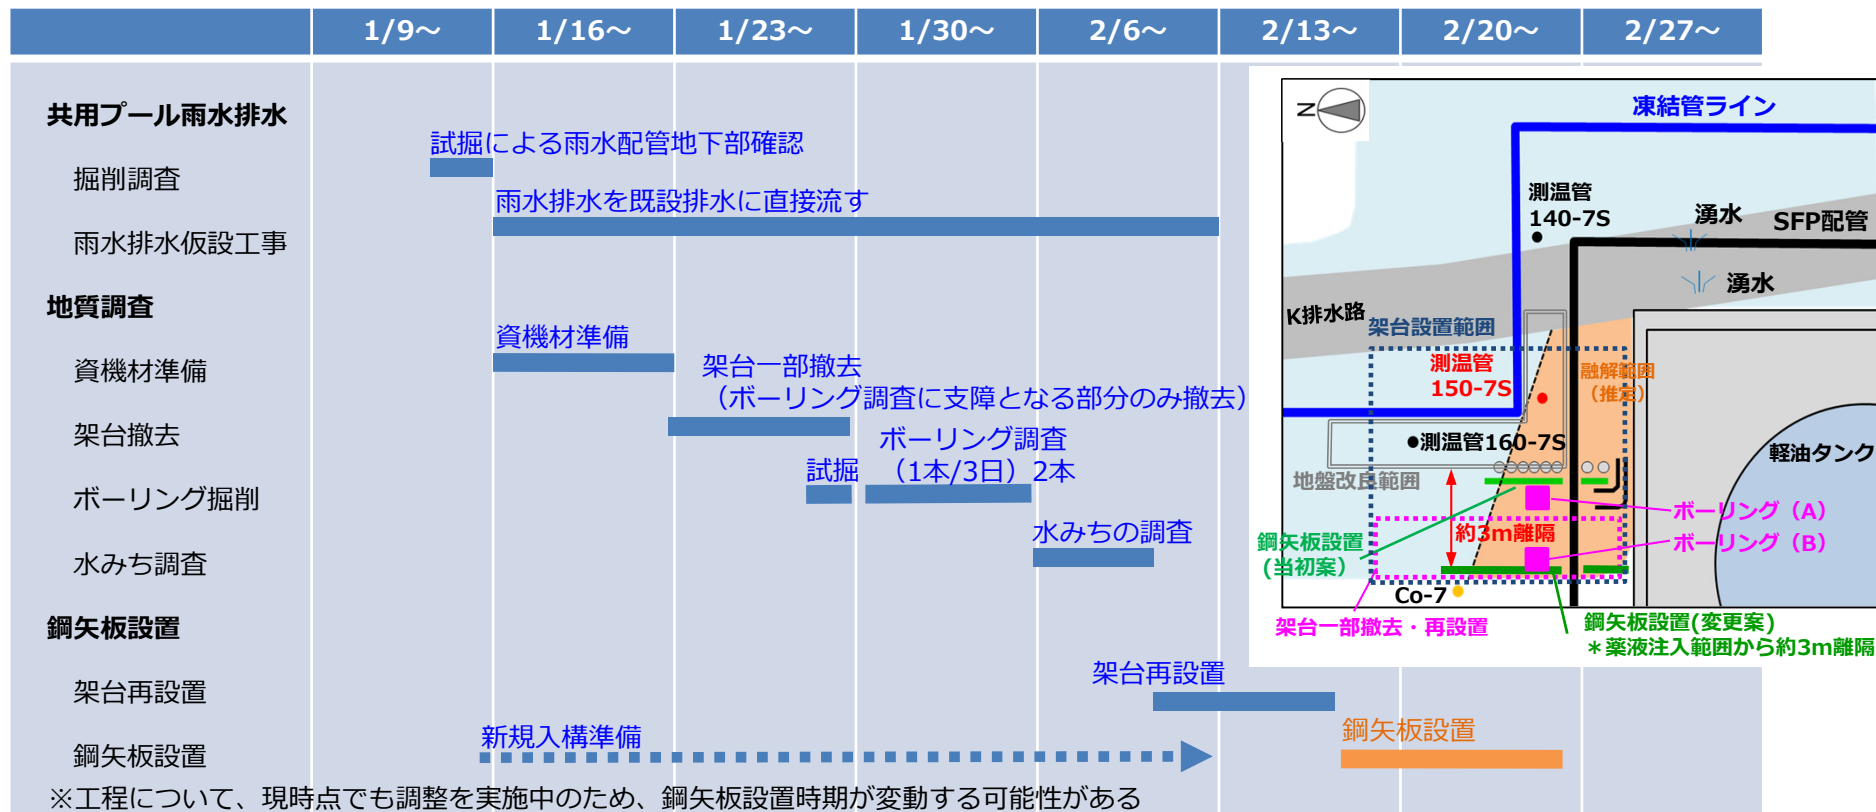
6. 今後の鋼矢板設置計画と工程

- T.P.+7.5m～T.P.+5.5mの温度が高い要因を調査するため、ボーリング調査や鋼矢板による試験的な止水により、水みちの有無を確認する。
- 鋼矢板の設置位置については、地盤改良の影響が及んでいないと想定され、かつ、地下水観測孔（Co-7）よりも陸側遮水壁側として、当初設置予定位置から約3m西側での設置を再度計画をした。
（北側端部にて陸側遮水壁の位置が確認出来ない場合には、東側に向けて鋼矢板を追加設置することも可能）
- ボーリングおよび鋼矢板施工のためには架台の一部撤去・再設置が必要であり、鋼矢板打設時期は2月中旬を予定。鋼矢板打設開始までに、深部の地盤状態を確認するボーリング（A）と鋼矢板設置位置の地盤状態を事前確認するボーリング（B）の調査を行う。

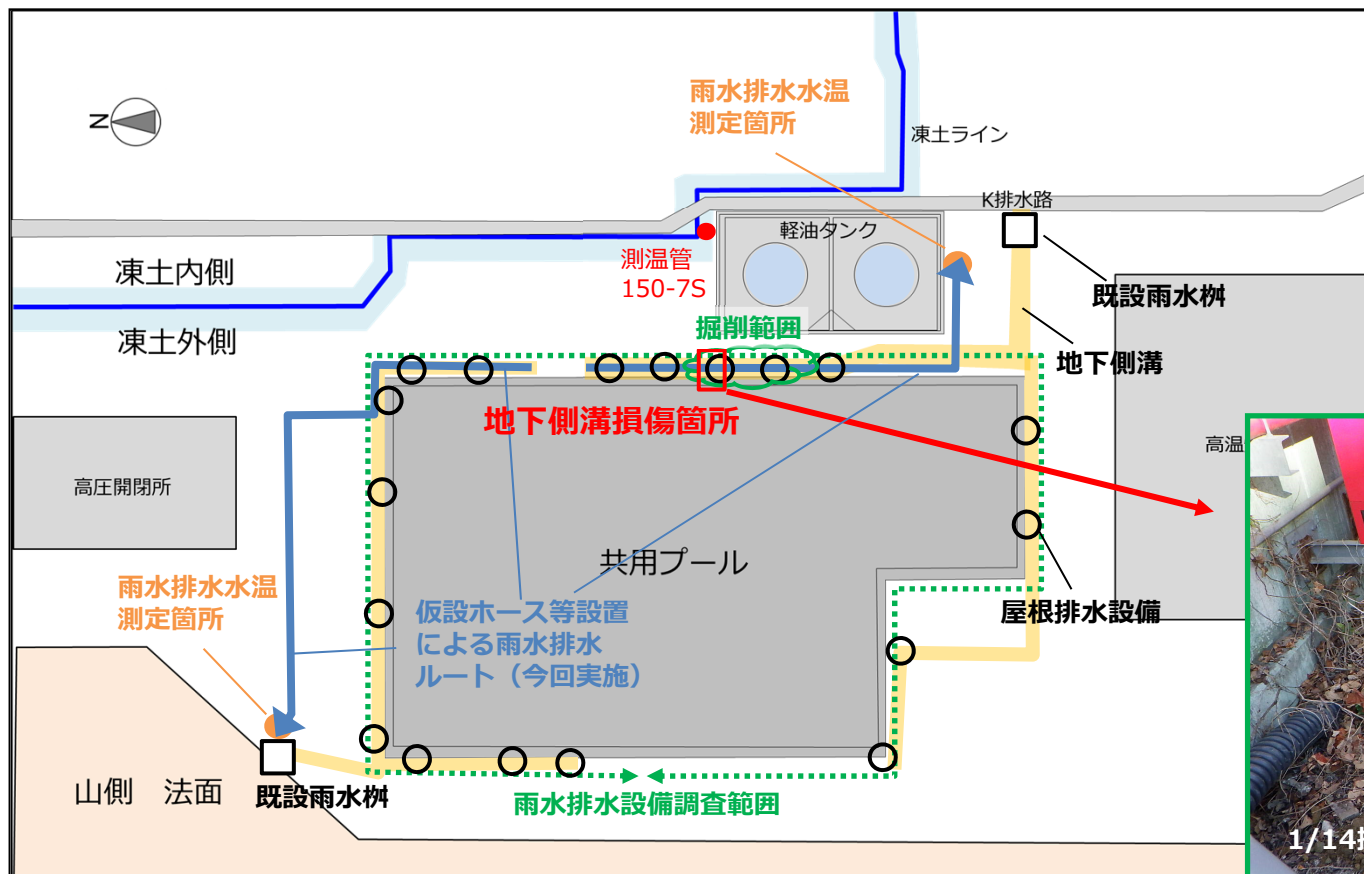
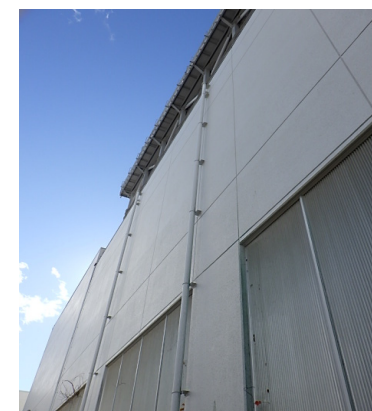
雨水排水設備

- 共用プールからの雨水排水設備の状況を確認するため、150-7S近傍の雨水排水設備の掘削を実施した。
- 調査は人力掘削により行っており、一部の雨水排水設備（地下側溝）にて損傷している箇所を確認した。
- 雨水排水設備から漏出した雨水が損傷箇所から地中に浸透している可能性があるため、仮設導水管にて近傍の既設雨水枡までの雨水排水経路を構築する予定である。
- また、温度が高い水が供給されている実態を確認するため、雨水排水設備の状況調査を実施するとともに、屋根排水設備を流れる雨水の水温を計測できる状態を構築し、気温上昇時の雨水排水水温の確認を行う予定である。
- 共用プール屋根排水の本設化は来年度に実施予定である。

雨水排水設備（地下側溝）の損傷箇所

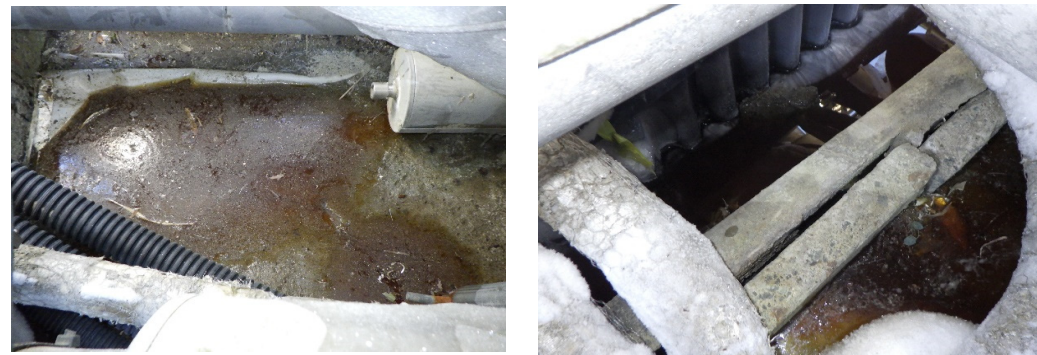
ブライン漏洩状況

- 1/16（日）に陸側遮水壁設備の2系（南側）ブライントankにおいてタンク液位の低下を確認した。
- ブライン流量データより、ブライン漏洩の可能性が高い場所は大芋沢排水路南側に位置する5BLK-H6であると判断し、バルブの閉操作を実施した結果、タンク液位の安定を確認したことから、当該箇所からブラインが漏洩していたと推定した。

* 漏えいしたブラインは地下に浸透していくが、ブラインは塩化カルシウム溶液であり周辺環境への影響はないと判断している。

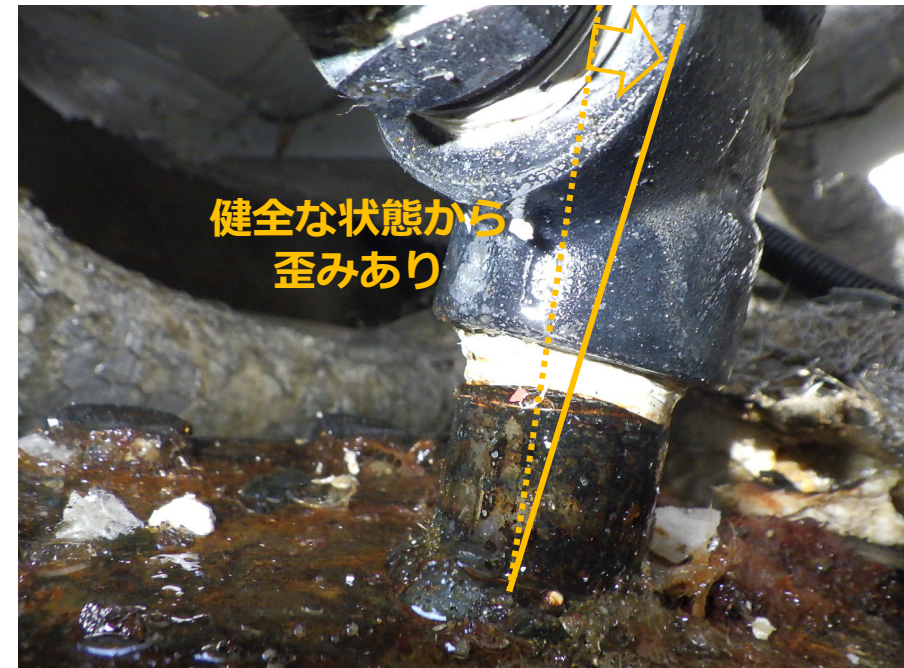
【連結部拡大写真】

- 漏洩が確認された凍結管では凍結管継手部に歪みが生じていることから、継手部の周辺に応力がかかったことが損傷原因だと現時点では推定している。
- なお、漏洩が確認された部位については、2019年12月のブライン漏洩の際にも同様の部位で漏洩が確認されている。
- 詳細な原因については現在調査中であり、原因判明後、維持管理・保全計画への反映を検討。

- 1/17 (月) から、5BLK-H6に含まれる凍結管 (14本) ごとに漏洩箇所・損傷箇所を確認するため、融氷及び耐圧試験を実施した。
- 1/20 (木) までに凍結管の耐圧試験を実施、2本の凍結管でブラインの漏洩または圧力低下を確認した。
- 上記2本の凍結管については損傷部位の交換を行い、1/22 (土) にブラインの循環を再開した。
- 予防的対策として、5BLK-H6と6BLK-H1に含まれる凍結管については部品交換を行う。

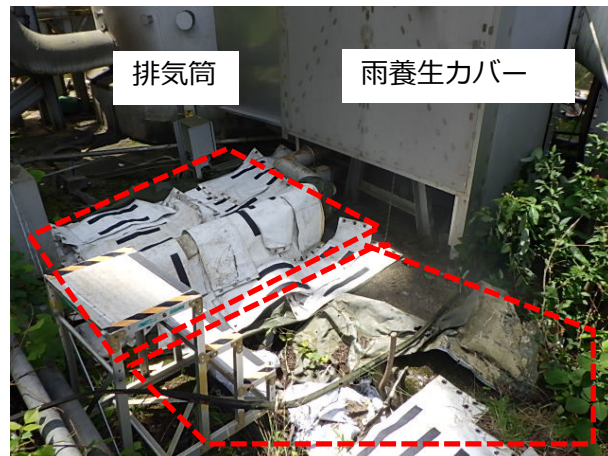
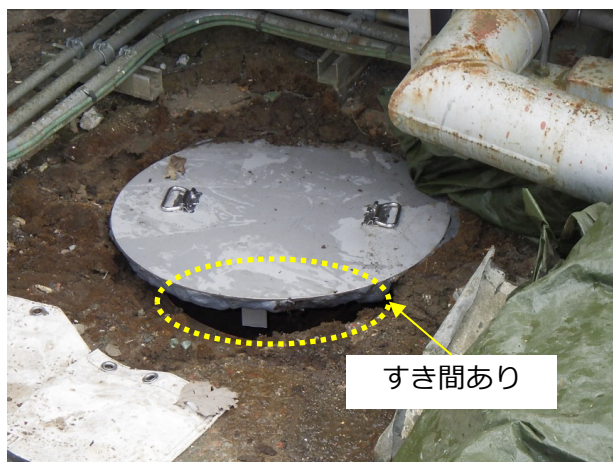
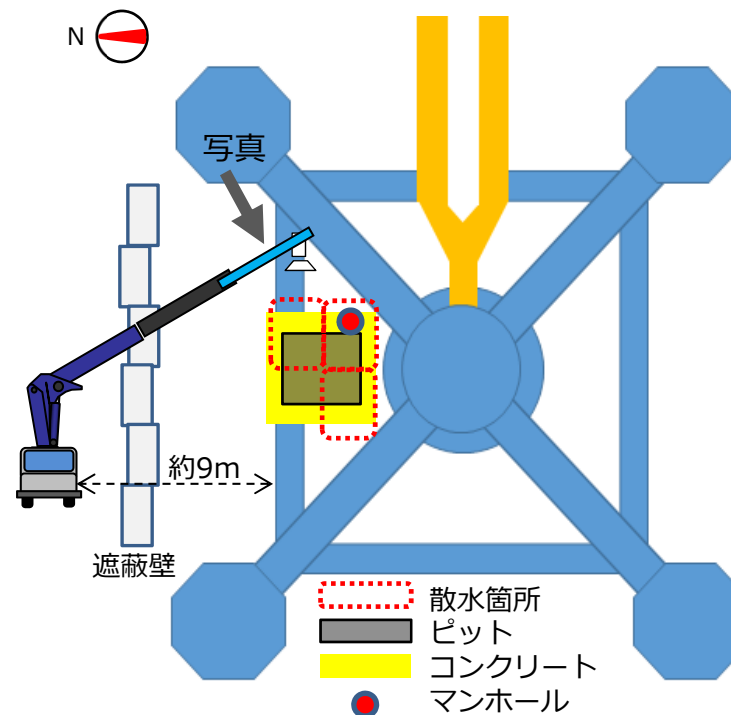
2. 1 / 2号機排気筒ドレンサンプピット周辺への散水試験結果

- 2021年12月7日にピット周辺への散水を行い、再現性の確認を行ったところ、過去の散水時と同様に、南東側エリアへの散水時にピット水位上昇を確認した。
- 12月22日にマンホール上部の遮へい材を取外し、マンホールの状況を確認したところ、マンホール蓋にすき間があることを確認した。
- 12月23日にマンホール周辺への散水を行ったところ、散水した水がマンホール蓋のすき間から流入する水路ができていて、同時にピット水位が上昇することを確認した。

■ 散水方法

ピット北側の位置に2 m³タンクを積載したユニック車を設置、クレーンにホースを固縛し散水。

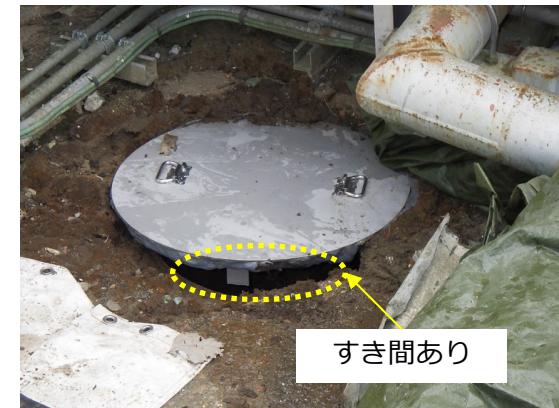
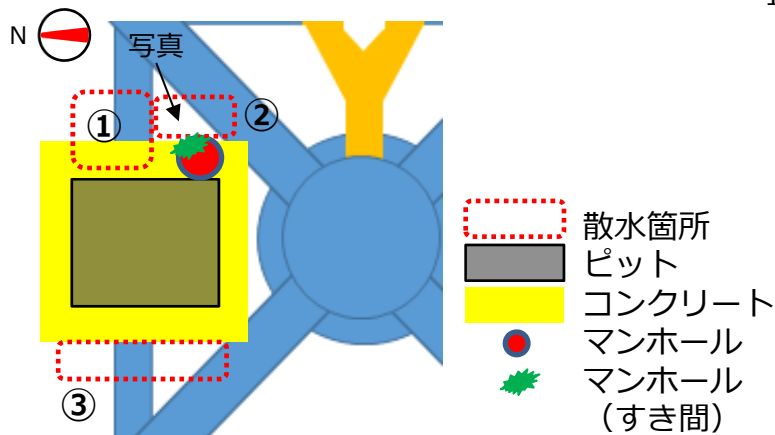
2. 1 / 2号機排気筒ドレンサンプルピット周辺への散水試験結果(12/23実施) TEPCO

- 2021年12月22日にマンホールの状況を確認したところ、マンホール蓋にすき間があることを確認。
- 12月23日に、マンホール周辺に散水したところ、散水した水がマンホールへ流入することおよびピット水位が上昇することを確認。

場所	散水量	結果
①	北東	約0.5m ³	水位変動なし
②	南東	約0.2m ³	水位上昇
③	西	約0.7m ³	水位変動なし

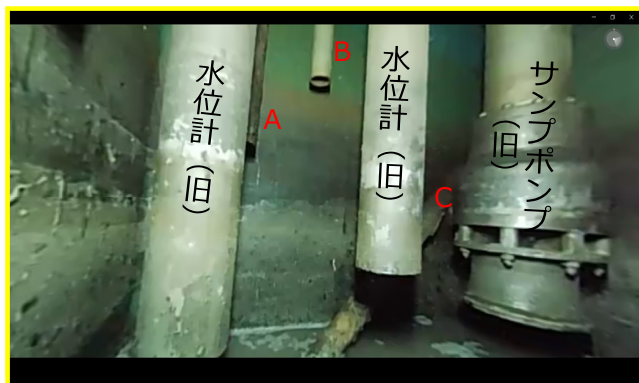
ピット東側壁面の一部がカメラの死角となっていた。

- ピット内部調査方法を検討中。2021年度内に実施するよう準備を進める。
 - 過去の内部調査（2020年7月）にて、カメラの死角となっていたピット東側壁面の一部も確認できるような機材を選定中。
 - 内部調査の際は、マンホールへ散水しピット内部への流入箇所を確認する予定。

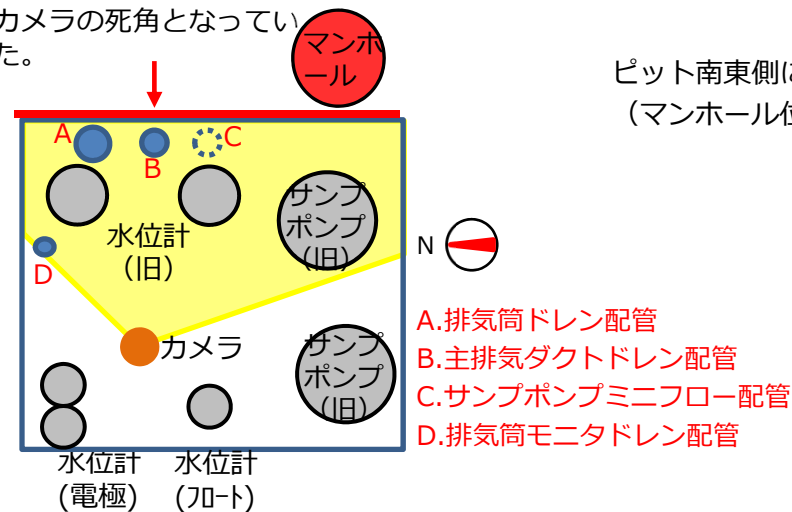
ピット南東側にマンホールあり。
(マンホール位置は想定)

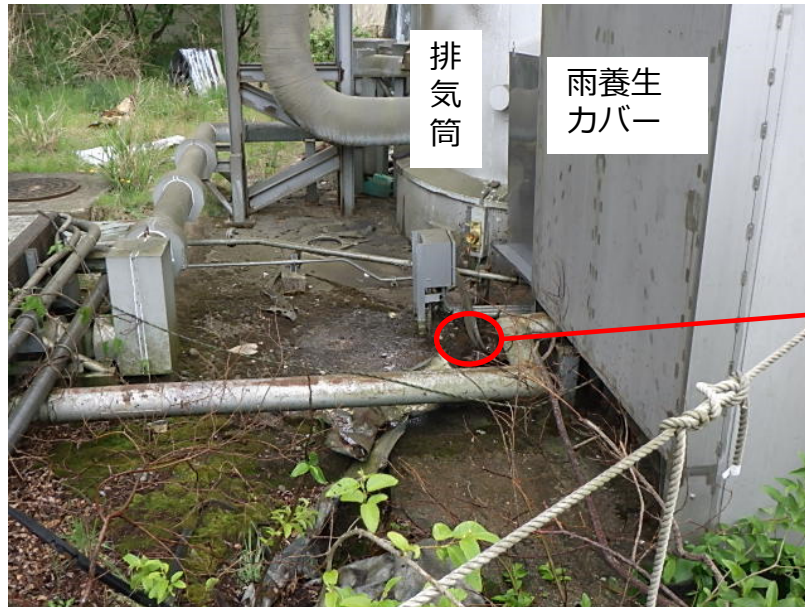
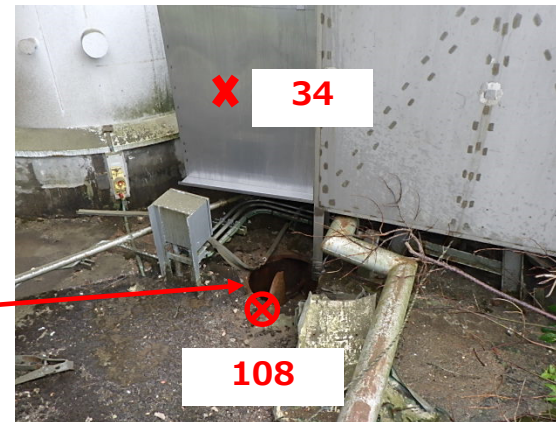
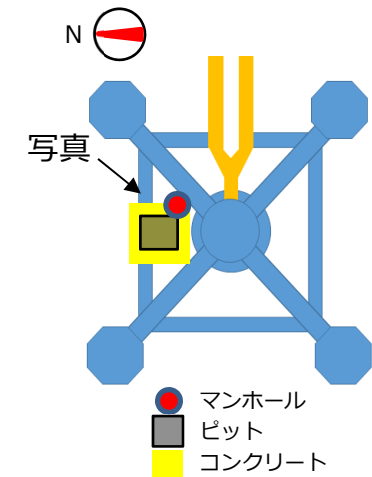
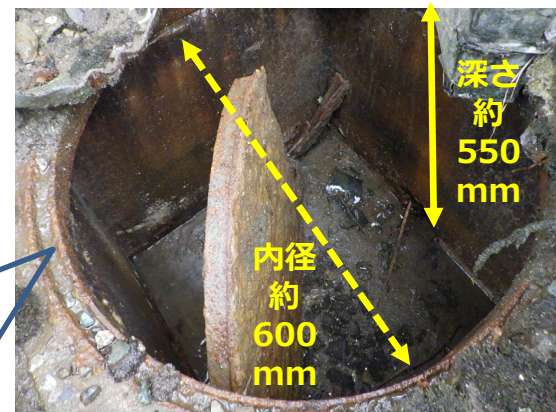
<参考> 1 / 2号機排気筒ドレンサンプピット東側の状況

2021年5月17日, 19日にサンプピット南東側にマンホールの存在を確認。

ピットへの雨水流入経路と想定されるため、雨水流入対策および内部土のサンプリングを実施。

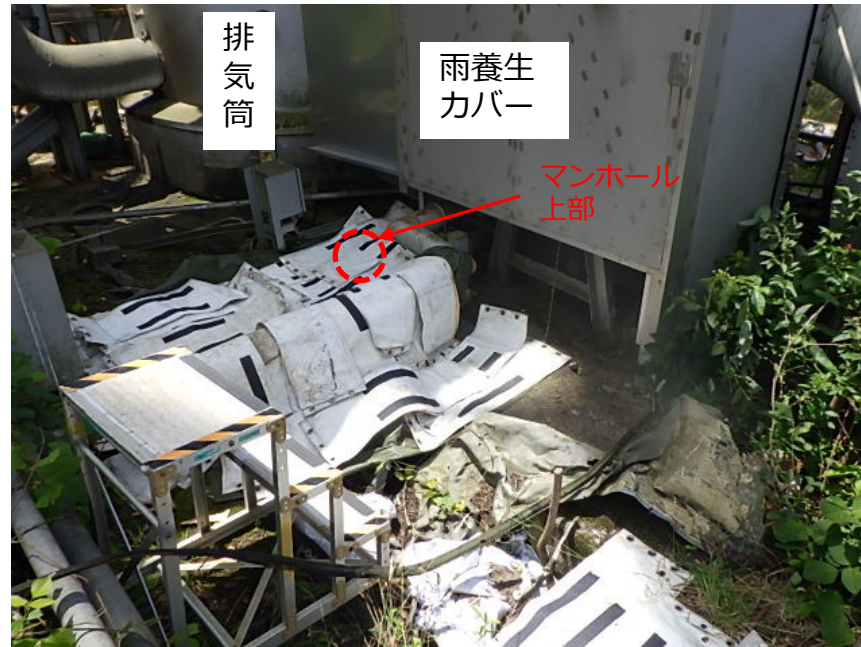
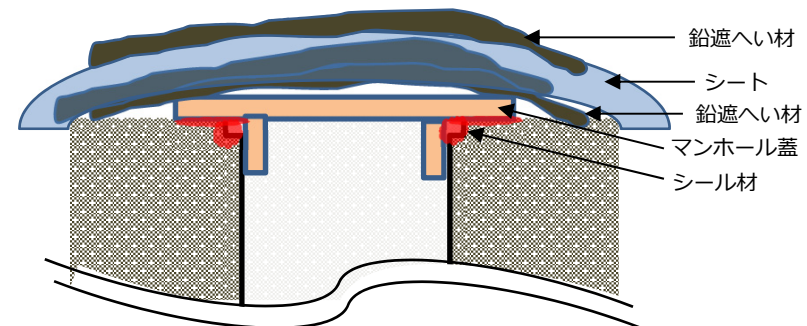
<参考> ピット南東側マンホールの雨水流入対策

2021年7月14日にマンホールへ蓋の取付を実施（15・16日で遮へい材等設置）

- マンホール蓋を新たに設置し、シール材で隙間からの流入対策を実施。
- マンホール周辺に対し、シートで広範囲に雨水対策を実施。
- 遮へい材で線量低減対策を実施。

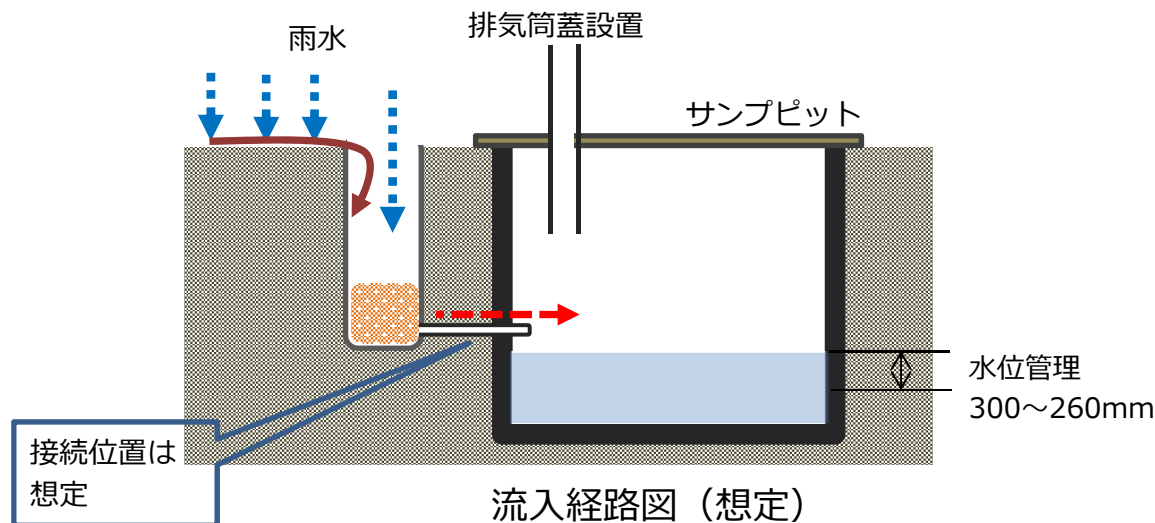
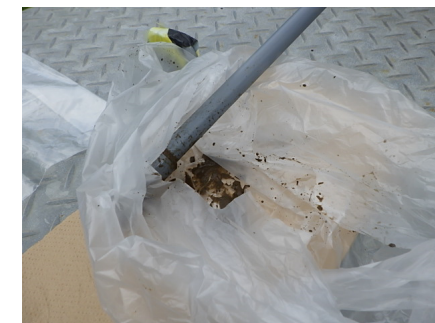
サンプリングの状況

2～3乗程度の差がみられる。

マンホールに流入した雨水（周辺からの流れ込みを含む）が内部の汚染された土に染み込み、サンプルットへ流入していた可能性が考えられる。

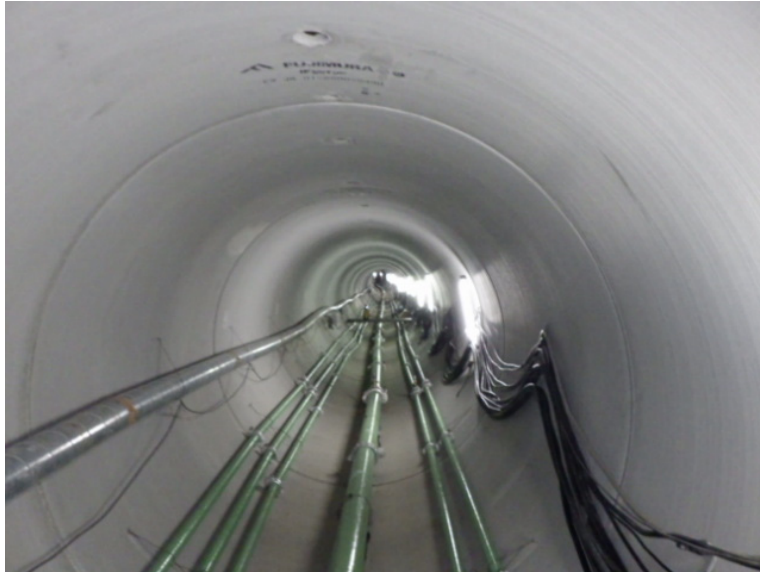
写真② 推進管直線部
免震棟南側直下

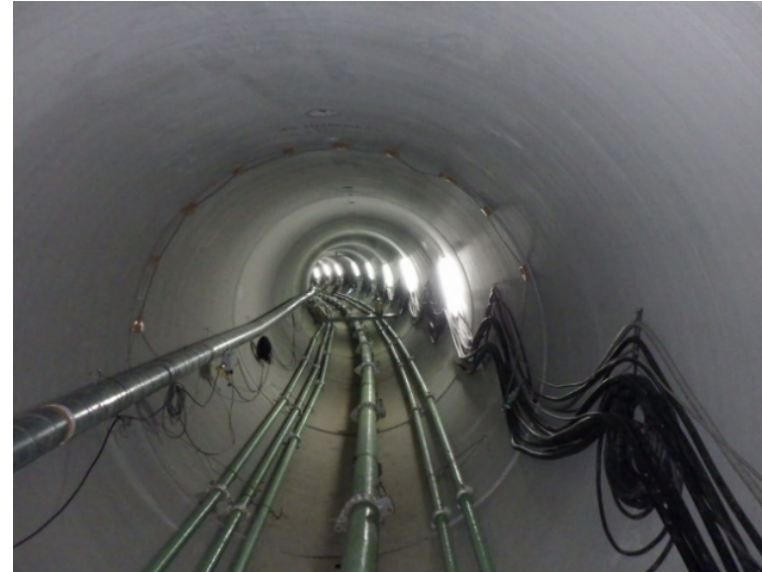
写真③ 推進管曲線部
事務本館南側直下

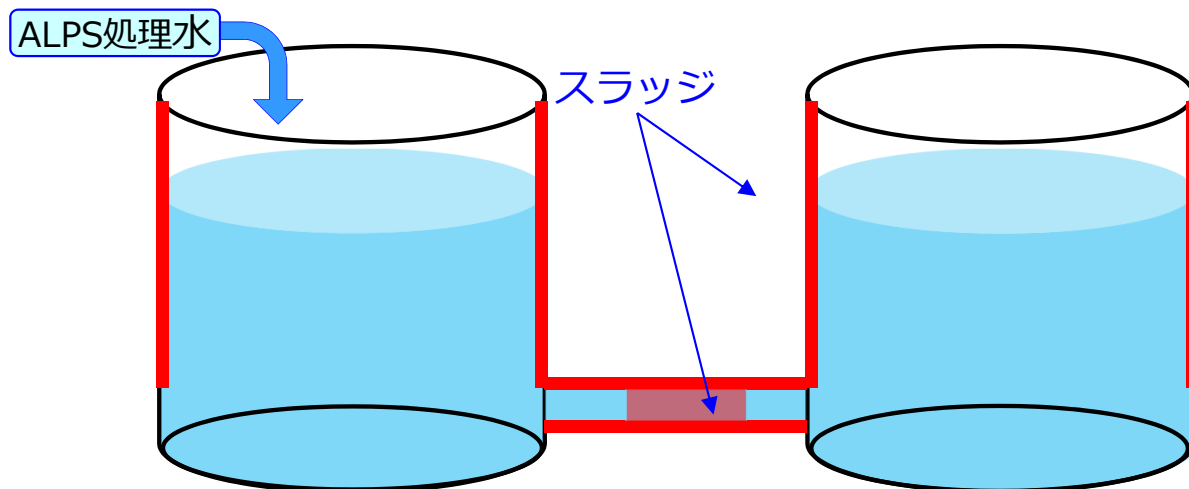
【以前の再利用前のタンクの状況】

汚染低減未実施部位： —
汚染低減作業：
底板および底板から約2m
程度の範囲の側板に対し、
付着した放射性物質を含む
スラッジ除去作業を実施

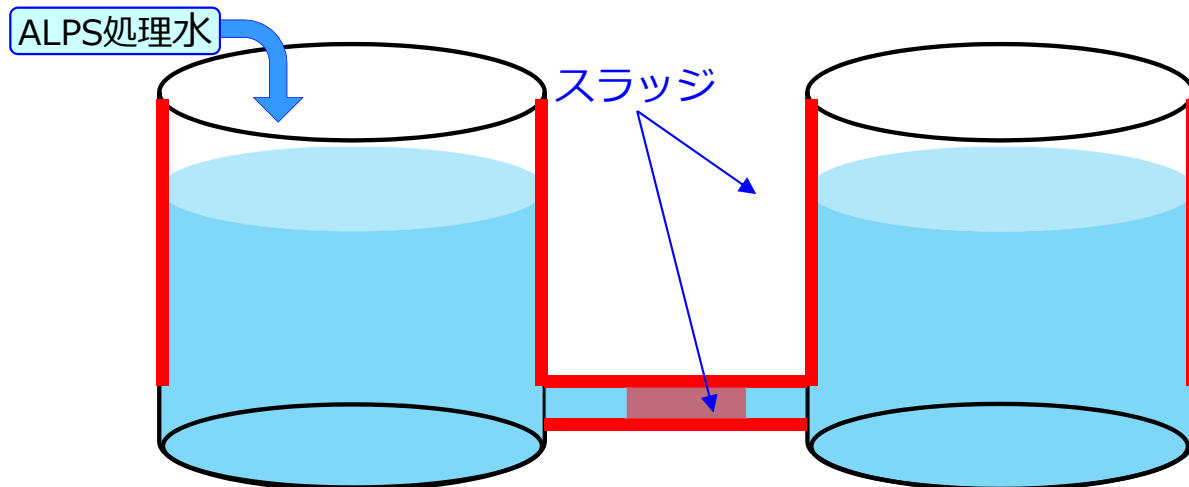
【以前の再利用前のタンクの状況】

汚染低減未実施部位： —
汚染低減作業：
底板および底板から約2m
程度の範囲の側板に対し、
付着した放射性物質を含む
スラッジ除去作業を実施

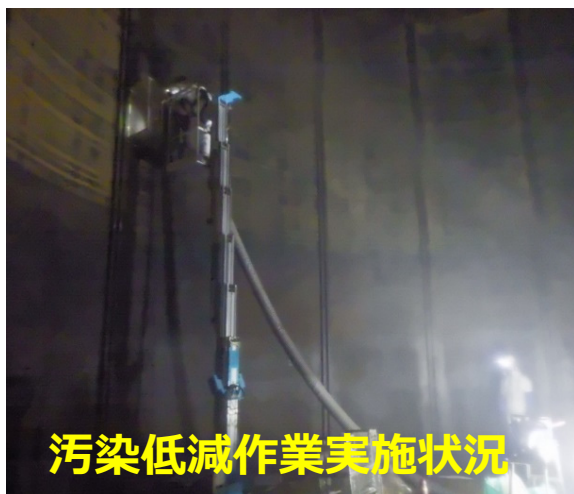
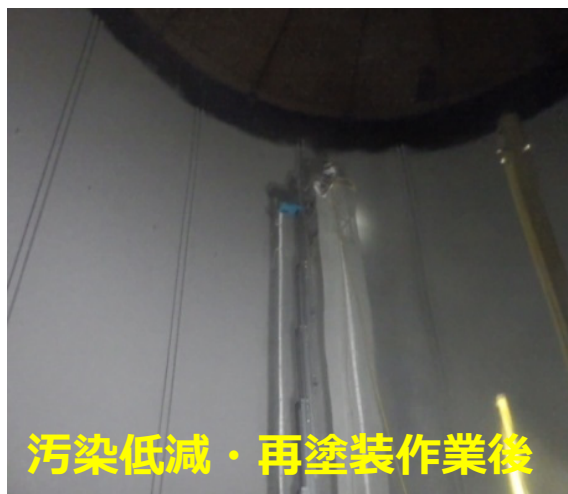
【追加の汚染低減対策実施後の状況】

汚染低減作業実施状況

汚染低減・再塗装作業後

【連結管・弁の交換】
【タンク内面除染・再塗装】
タンク内全面に対し、アイス
ブラスト等によるスラッジ除去
を実施
その後、再塗装を実施
