陸側遮水壁におけるブライントーク液位低下について

2022年2月24日

東京電力ホールディング株式会社

陸側遮水壁測温管150-7S温度上昇の 原因調査状況について

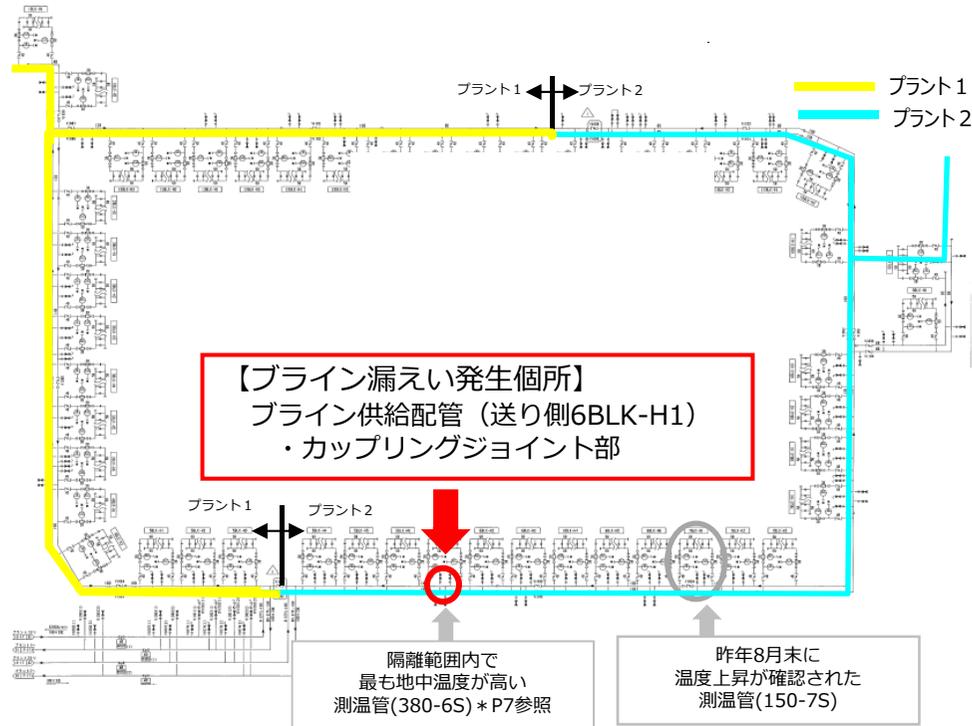
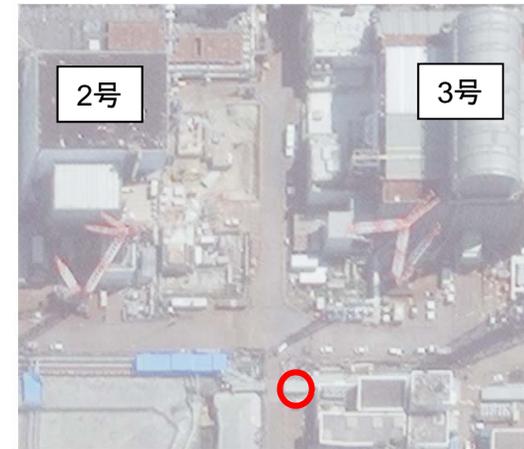
- 2号機山側のブライン供給配管（送り側6BLK-H1）の接続部付近からの漏えいを確認し保温を取り外した結果、カップリングジョイント部からの漏えいを確認。

- ①漏えいが確認されたブライン供給配管のカップリングジョイント部のカップリングジョイントを取り外し・配管ずれ修正・カップリングジョイントを交換・接続し、ブライン張り・ポンプ運転によるリークチェックを実施し漏えい無しを確認。
- ②プラント2系統のブライン循環を再開し運転中。
- ③ブライン補充については、2/25より補充作業実施を計画。
ブラインタンク水位は、約200cm程度まで回復する予定。
- ④予備品（ブライン、カップリングジョイント等）の準備について検討を進めていく。

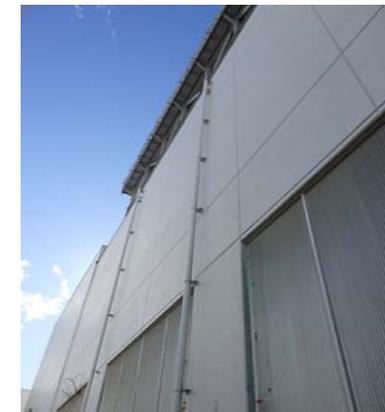
雨水排水設備

- 共用プールからの雨水排水設備周辺の掘削を実施し雨水排水設備（地下側溝）にて損傷している箇所を確認した。
- 雨水排水設備から漏出した雨水が地中に浸透している可能性があるため、近傍の既設雨水枡まで仮設導水管の設置作業を実施している。（3箇所/7箇所終了）。
- 上記施工終了時より、雨水排水の水温を確認するため、仮設導水管出口で水温を計測できる状態を構築し、気温上昇時の雨水排水水温の確認を行う予定である。
- 共用プール屋根排水の本設復旧は22年度実施に向けて仕様の計画検討中である。

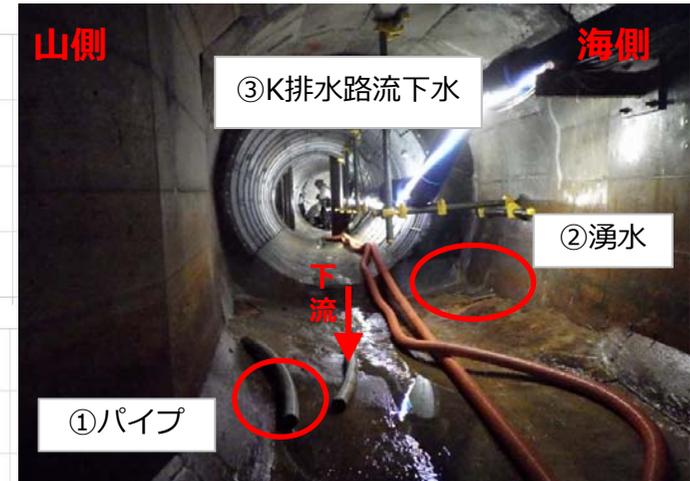
K排水路内湧水量・温度の経時変化 (2/22時点)

- K排水路内の湧水の温度に変化は見られていない。
- ②湧水点については鋼矢板設置後の12月20日の測定において過去最低値（1.7 L/分）を計測した。
- 鋼管・鋼矢板の設置は、②湧水量の低下に影響したものと思われる。
