1号機 PCV内部調査の状況について

2022年2月24日

1~2号機原子炉建屋上部階調査の結果について

1号機及び2号機非常用ガス処理系配管一部撤去の対応状況について

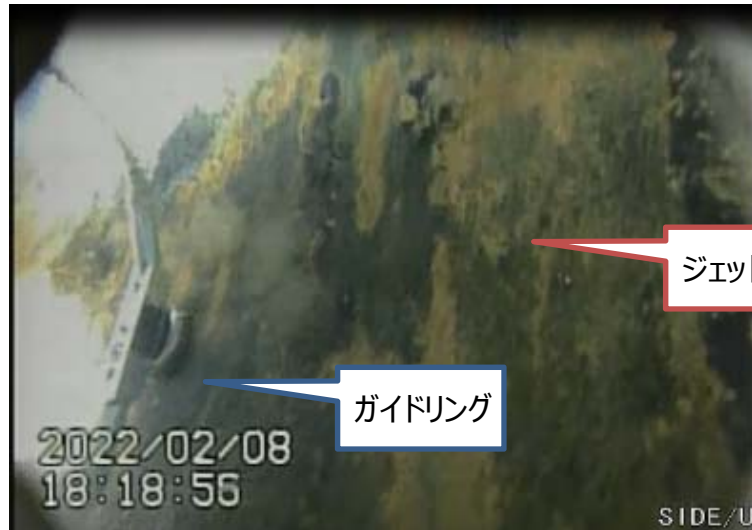
ガイドリング①設置状況（2月8日午後6時18分設置完了）

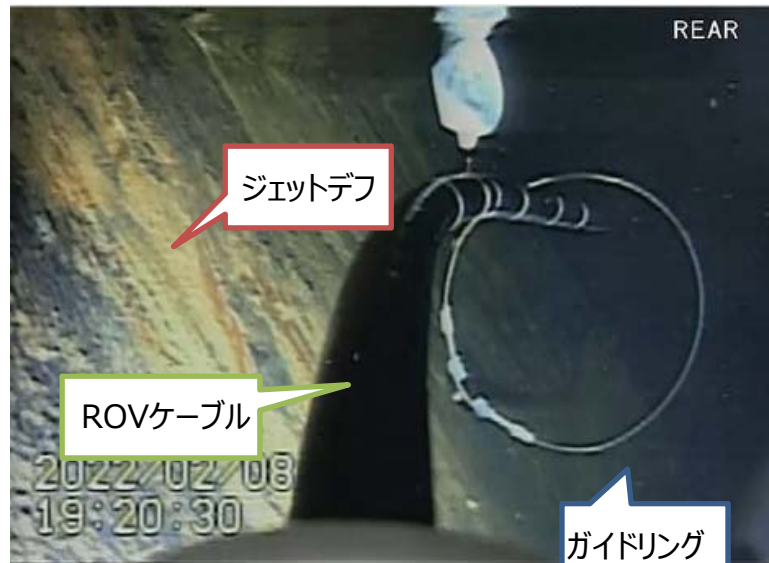
ガイドリング②設置状況（2月8日午後7時49分設置完了）

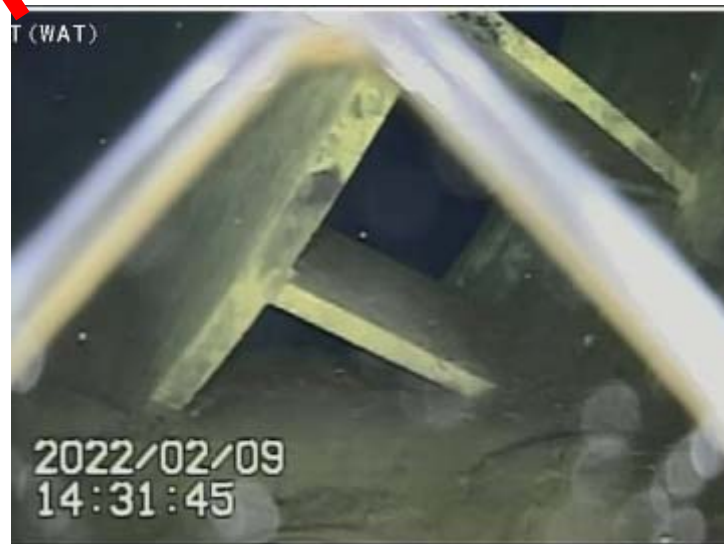
PCV東北東付近の状況 (近接)

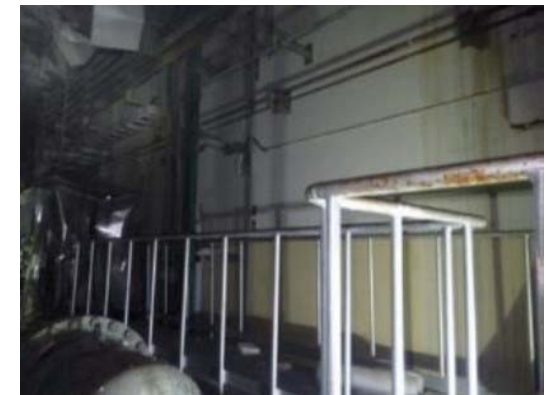
4階プール壁西面（写真）

- 一部箇所では塗装の剥がれやひび割れが確認されたが、耐震性能の低下につながるような損傷、経年劣化の兆候（表面コンクリートの剥落や錆汁等）は確認されなかった。
- シェル壁、プール下部耐震壁について、定点確認していく箇所を今後選定していく。
- 3Dスキャン装置により点群データを取得。今後、アクセスルート検討に活用予定。

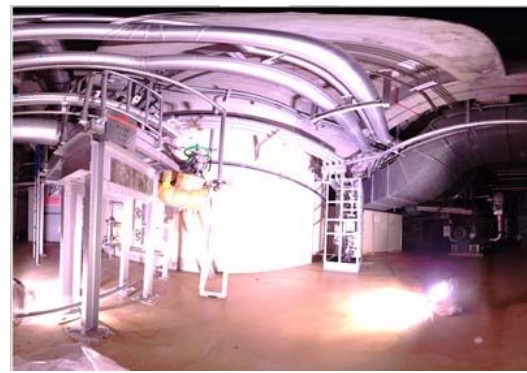
3階シェル壁北東面（写真）

- 一部箇所では塗装の剥がれやひび割れが確認されたが、耐震性能の低下につながるような損傷、経年劣化の兆候（表面コンクリートの剥落や錆汁等）は確認されなかった。
- シェル壁、プール下部耐震壁について、定点確認していく箇所を今後選定していく。
- 3Dスキャン装置により点群データを取得。今後、アクセスルート検討に活用予定。
