廃棄物管理の適正化に関する進捗状況について

2022年2月24日

東京電力ホールディングス株式会社

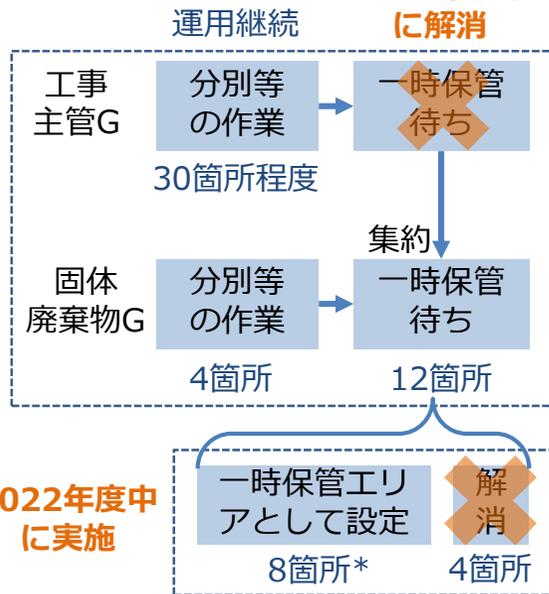
- 工事主管G管理の分別やコンテナ収納を目的としない仮設集積場所を解消し、2021年度内にできるだけ固体廃棄物Gの仮設集積に集約する計画
- 仮設集積場所の数は2021年9月末時点では148箇所あったが、2月9日時点では75箇所まで減少している（うち、工事主管G管理が58箇所である）
- 2021年度末には、工事主管G管理の仮設集積場所については、瓦礫類の分別作業やコンテナ収納を実施しているエリア30箇所程度を除き解消し、固体廃棄物Gの仮設集積場所（16箇所）に集約される予定（計45箇所程度）
- 固体廃棄物G管理の仮設集積のうち12箇所は「一時保管待ち」だが、後述の通り、実施計画を変更し一時保管エリアとする等により2022年度中に解消する計画である

2021年度中に解消

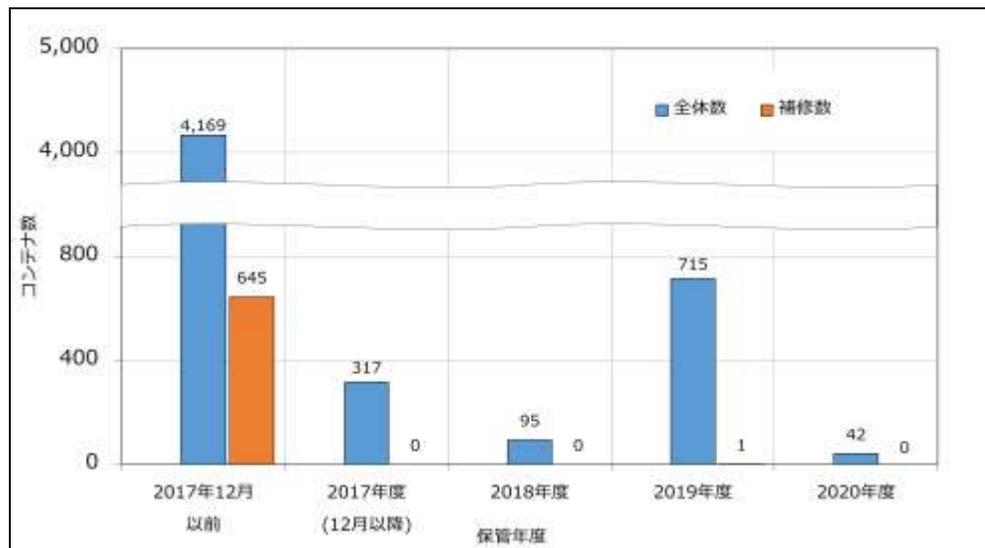
保管年数と点検数、補修数

- 開口部や著しい破損があるため、補修を要したコンテナはほぼ2017年12月以前に発生したもので、2018年1月以降に発生したものは、1基の例外を除き健全であった
- 即ち、発生から3年を経過していないコンテナは健全性が保たれていると評価
- よって、2022年度以降の外観点検は、シート養生等の対策を要する屋外保管瓦礫類（表面線量率0.1mSv/h超）を保管しているコンテナのうち、**瓦礫収納開始から3年を経過したコンテナを対象とし、年1回外観点検を実施**する
- 但し、近年のコンテナは蓋の形状等、以前と仕様が異なり、腐食の進展はしづらい傾向にあることから、今後蓄積していく点検結果を踏まえ、点検内容は適宜見直す
- なお、コンテナの保守管理は、P9、P10に示すように他の対策と組み合わせ総合的に実施

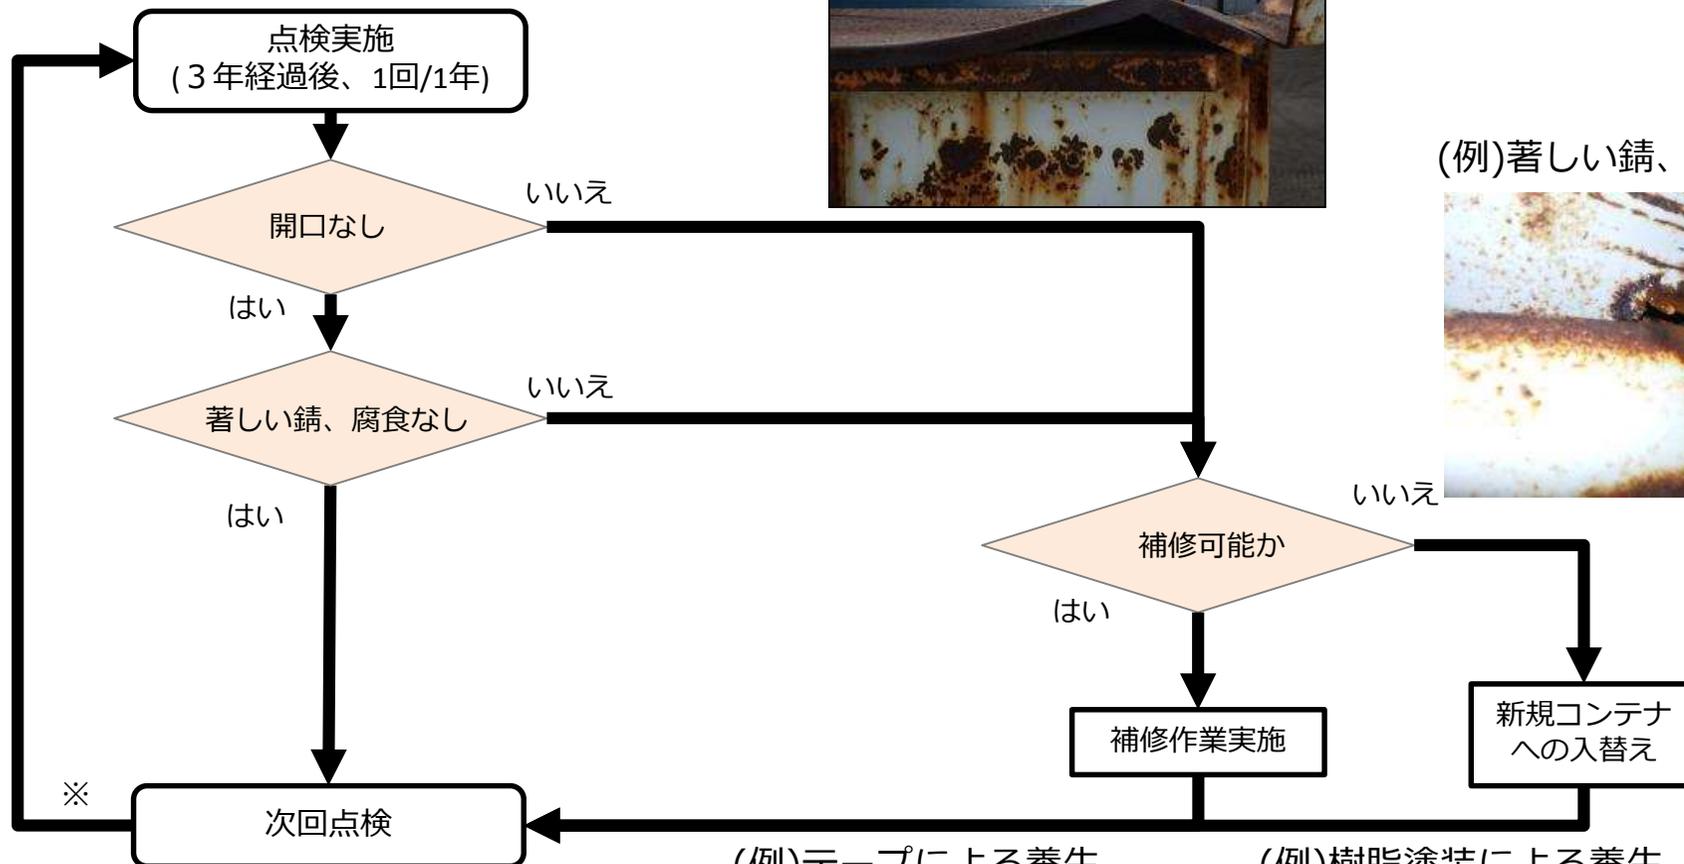
- 開口部や著しい破損があるため、補修を要したコンテナ646基のうち、645基は2017年12月以前に発生
- 残り1基は2019年度に発生したもののだが、破損箇所はコンテナ底部であり、その破損状況から、瓦礫類をコンテナに収納する際に破損したものと推定している
- 2017年12月以前に発生し、補修を要したコンテナについても、容器の歪みがあるものや、側面、底部に破損が見られるものがあり、瓦礫収納時にコンテナを損傷させた影響があった可能性がある
- 現在、コンテナに破損がないことを外観確認した上で受け入れているが、底部の確認は実施していない。今後は、底部についても損傷がないことを確認する運用に見直す

(例)著しい錆、腐食あり

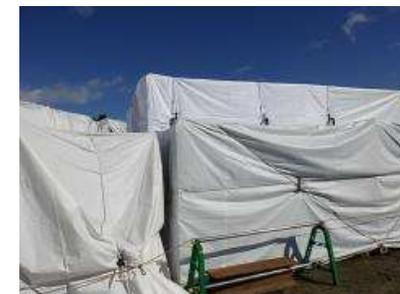
シート養生をして保管中

- 外観目視点検の際、腐食が著しいコンテナはフィラメントテープ等で補修済み（646基）
- これらについては新品容器への移し替えもしくは、より強固な補修（樹脂塗装等）を実施

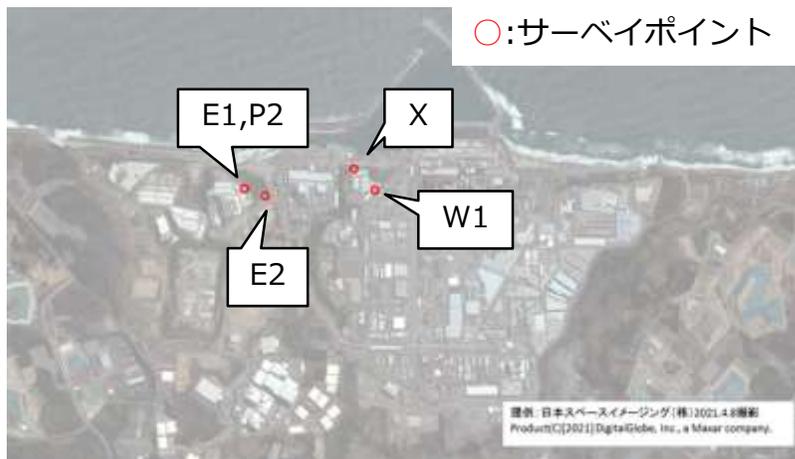
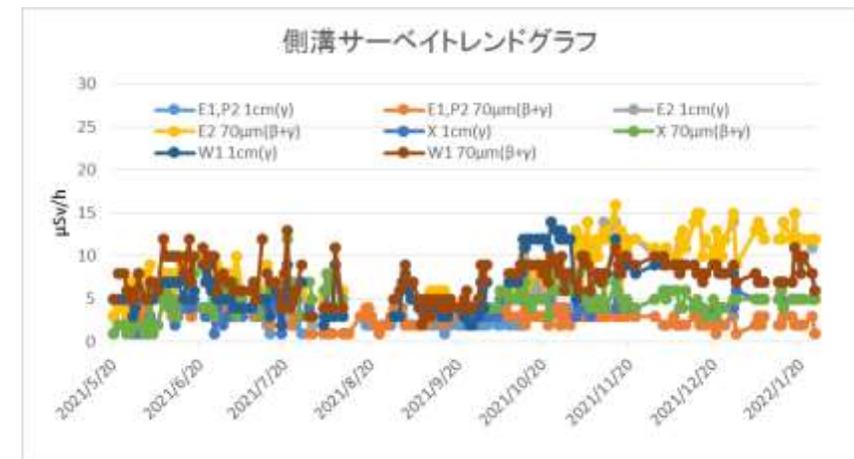
- 5/20の測定開始以降、外観目視点検作業中の一時保管エリアの排水経路となっている側溝や溜枳直近において、測定エリアのコンテナ移動等によるバググラウンド上昇に伴う線量当量率の変動を除いて、測定結果に有意な変動は確認されていない

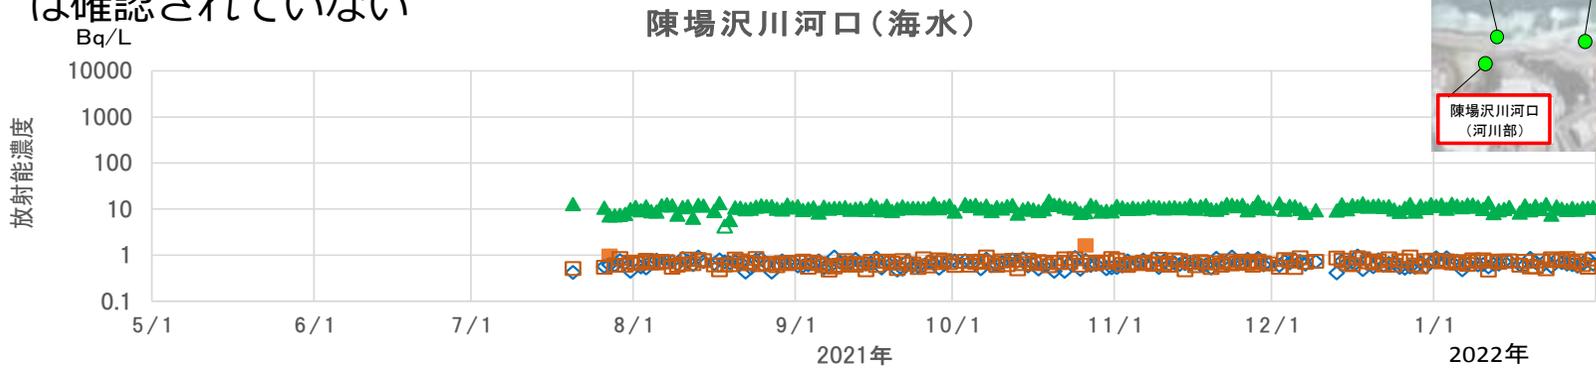
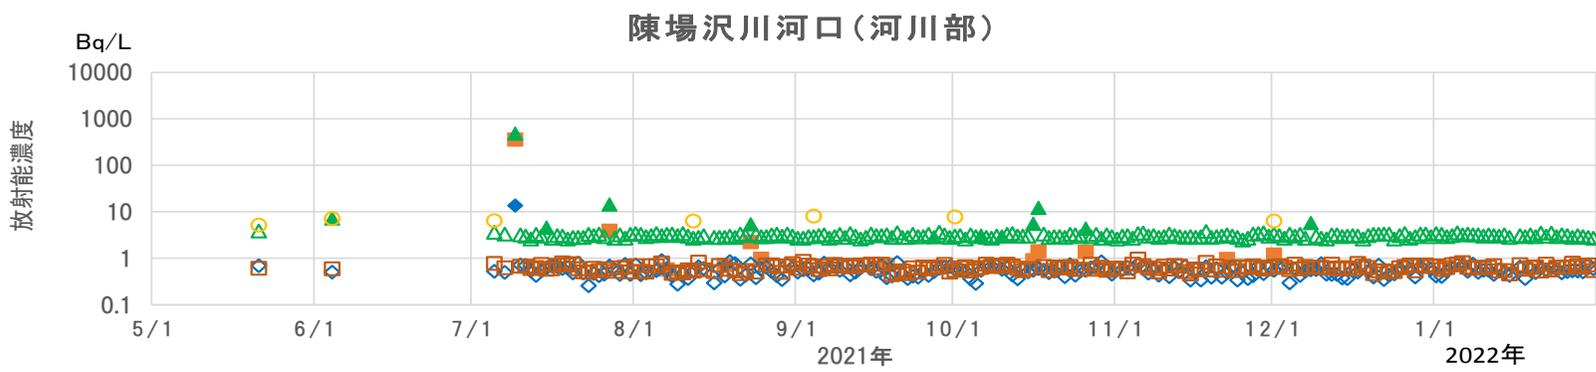
【参考】 陳場沢川モニタリングの状況

- 一時保管エリアの雨水排水経路の下流にある陳場沢川では、「一時保管エリアP排水枡における全β値の一時的な上昇」（2021年7月5日公表）に伴い監視強化継続中
 - ・ 陳場沢川河口（海水）地点の追加
 - ・ 陳場沢川河口（河川部）の採取頻度増（1回/月⇒1回/日）
- 監視強化以降、降雨時のフォールアウトによる変動以外に、有意な変動は確認されていない
