共用プールからキャスク仮保管設備への
使用済燃料構内輸送作業開始時期の見通しについて

1号機燃料取り出しに向けた工事の進捗について

2022年3月31日

東京電力ホールディングス株式会社

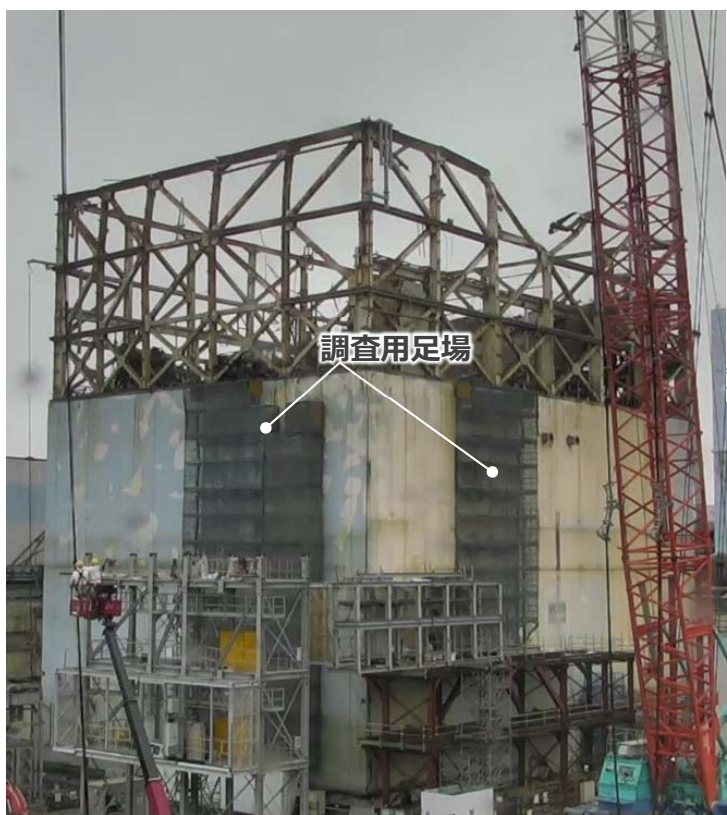
現場状況（北西より）
（撮影：2022年3月18日）

- 1号機R/Bの外壁調査について、各面21箇所のうち西・北・東面の17箇所の調査を完了した。
- 外壁調査の結果、今後実施する大型カバー設置計画等に支障がないことを確認した。

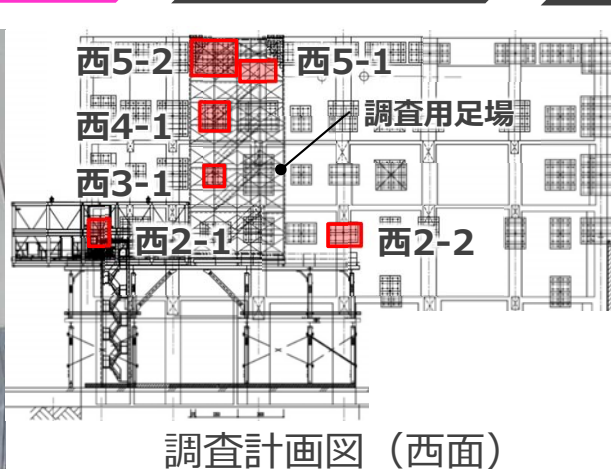
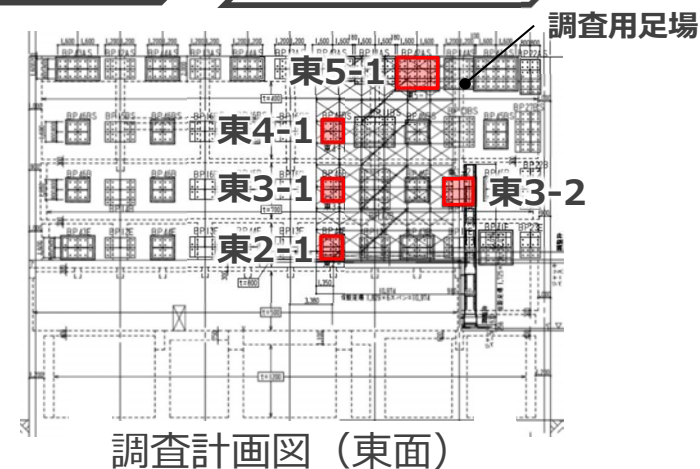
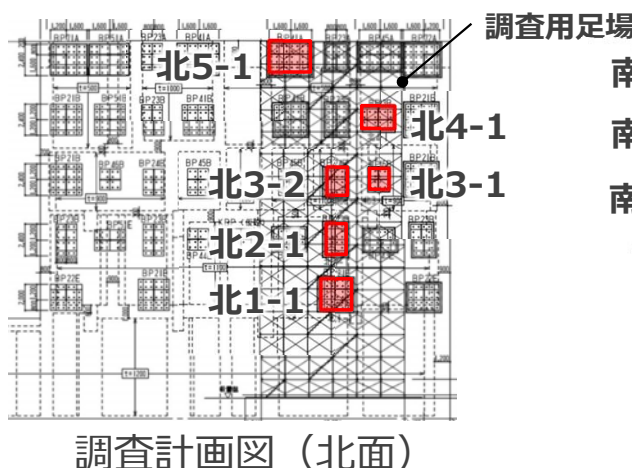
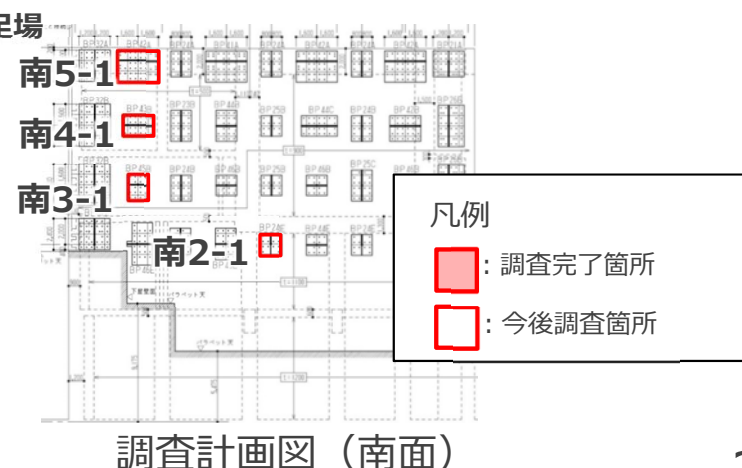
- ▶ アンカー設置位置の外壁状態を確認し、以下の項目を調査する。
 - ① アンカー位置に有意なひび割れが無いこと
 - ② コンクリート強度が建設時の設計基準強度（ 22.1N/mm^2 ）以上あること

- ▶ 外壁調査は、R/B外壁部が高線量であることを踏まえ代表箇所による調査とした。
- ▶ 代表箇所は、事前に高性能カメラによる調査を行い塗膜面にひび割れが認められる箇所等から各面各段1~2箇所を選定し、計21箇所とした。
