# 福島第一原子力発電所 プラント関連パラメータ

2022年4月27日

# (参考) 地震後の状況を踏まえた設備の健全性評価

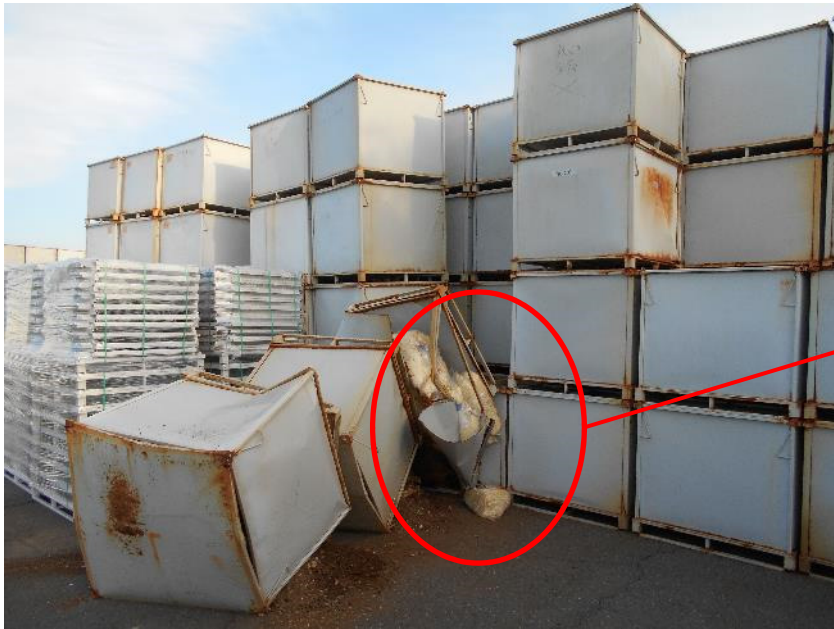
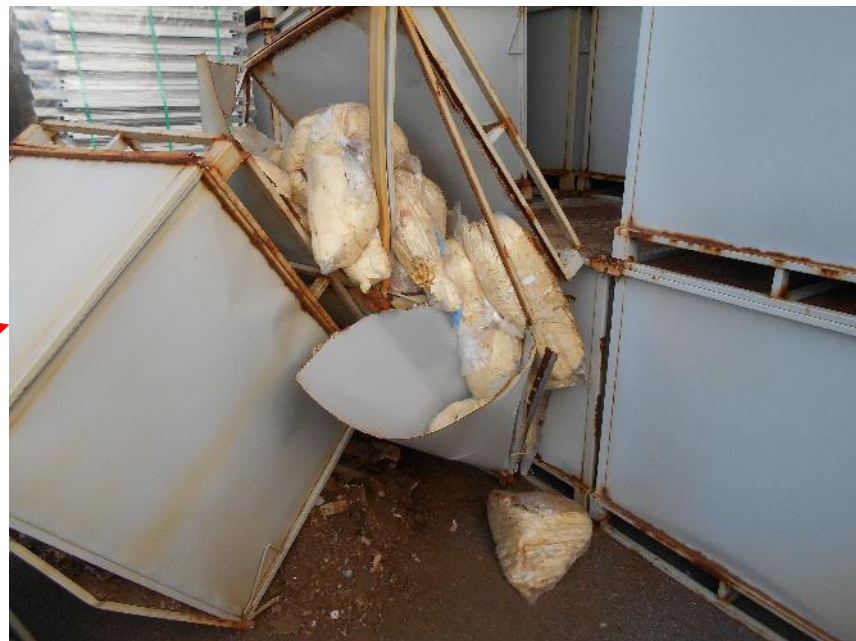
### 一時保管エリア a

一時保管施設	確認している事象
一時保管エリアF1	転倒の恐れはないものの、10m <sup>3</sup> コンテナ4基に若干の傾きを確認
固体廃棄物貯蔵庫	1棟の大型廃棄物の土台にズレを確認（廃棄物である給水加熱器の土台がズレたが転倒の恐れなし） 全体的にドラム缶にズレを確認 入出庫建屋床の破損が前回の地震で破損したよりも拡大していることを確認
一時保管エリアE1,P2	コンテナにズレと傾きを確認
一時保管エリアW	コンテナにズレと傾きを確認 シート養生のめくれを確認
一時保管エリアX	シート養生のめくれを確認
一時保管エリアC,i,j	コンテナにズレを確認
一時保管エリアP1	側溝2か所に野積みの瓦礫が転倒しているのを確認
一時保管エリアa	<b>コンテナ6基が転倒し、内容物が出ていることを確認</b> → <b>3/17に積み直し完了</b> ：別コンテナに収納 ・内容物：バックグラウンド相当の使用済保護衣(4基)、バックグラウンド相当の鉄くず(2基)
一時保管エリアb	<b>コンテナ2基が転倒し、内容物が出ていることを確認</b> → <b>3/18に積み直し完了</b> ：別コンテナに収納 ・内容物：バックグラウンド相当の使用済保護衣 また、傾いているコンテナが数基あることを確認
一時保管エリアf	地震発生以前に破損が確認されていたコンテナについて、今回の地震で破損状況の拡大を確認 ・内容物：バックグラウンド相当の使用済保護衣 → 3/23にシート養生完了
一時保管エリアe,0	ドローンによる点検で基礎の一部などにひび割れを確認

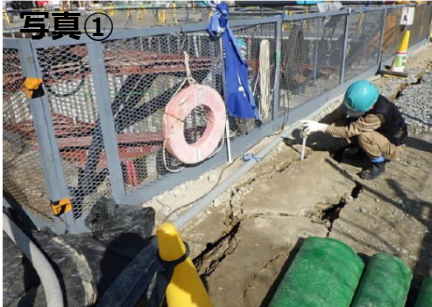
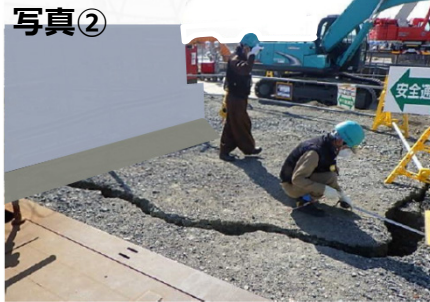
### 1) 5・6号機敷地護岸ヤード

### 地表面の地割れ／地盤の沈下等

地割れや沈下は、埋土層の表層で発生しており、今後計画しているALPS希釈放出設備に影響を与えないように以下の考えで設計・構築を計画している

- 放水立坑（上流水槽・下流水槽）は、N値30以上の支持地盤上に構築する。また立坑構築後の周囲は、コンクリートまたはセメント系材料で埋戻しを実施することで、地震による影響の低減を図る
- 海水移送配管等の基礎については、原則、杭基礎構造であり、地震による影響の低減を図る

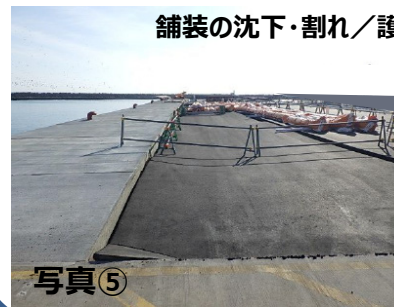
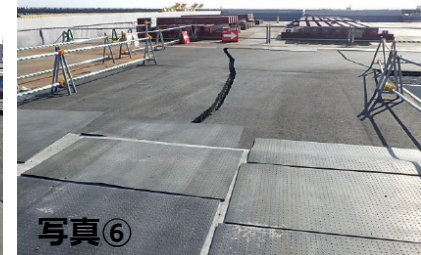
### 3) 新設港湾ヤード

### 舗装の沈下・割れ／護岸全体の沈下／護岸ブロック変位等

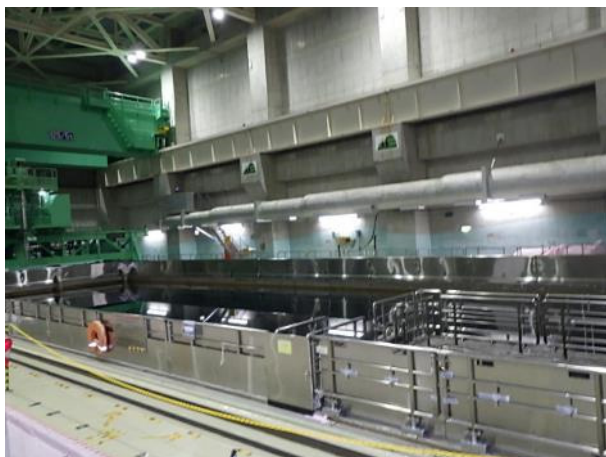
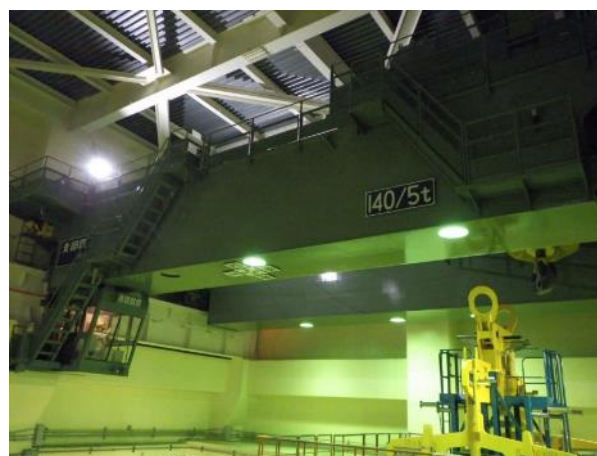
キャスク搬出入エリア天井クレーン

概要：運用補助共用施設 キャスク搬出入エリア天井クレーンについて

- 点検中であった運用補助共用施設（共用プール建屋）のキャスク搬出入エリア天井クレーンについて動作確認を実施したところ、走行（東西方向）動作ができないことを確認
- また、各部の目視点検の結果から、走行車輪用ギアカップリングのカバー2箇所の亀裂を確認
- なお、横行（南北方向）動作およびフックの巻上げ・巻下げ動作に問題ないことを確認
- 走行駆動装置を調査し、原因は走行ブレーキの不具合であることを確認。なお、共用プールの燃料冷却に問題はない

- ギアカップリング交換および車輪・レール等各部位の異常有無を確認後、4/20に走行運転確認を行い、問題なく走行することを確認。今後、法定検査を行い、再使用する

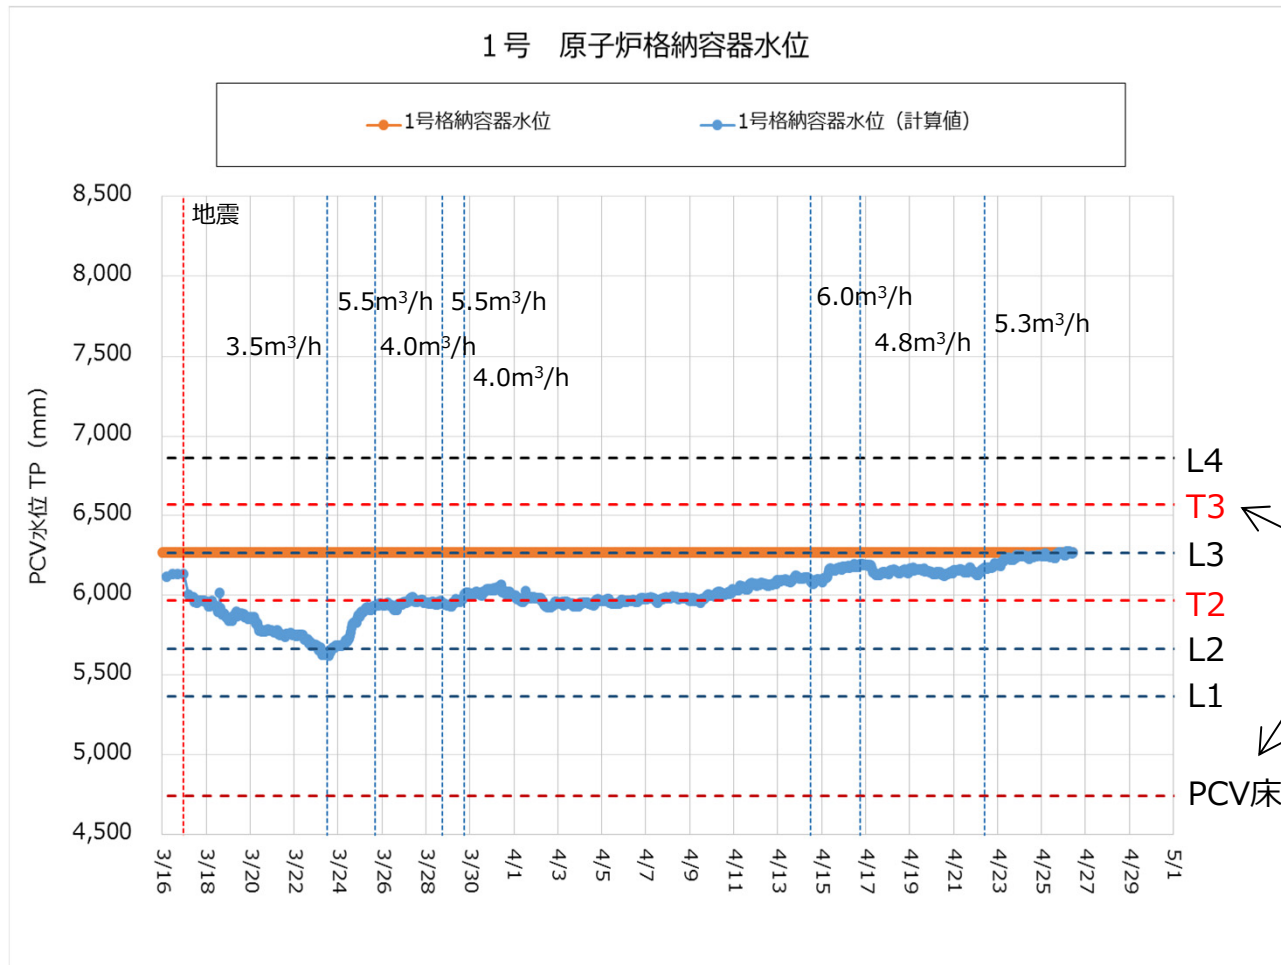
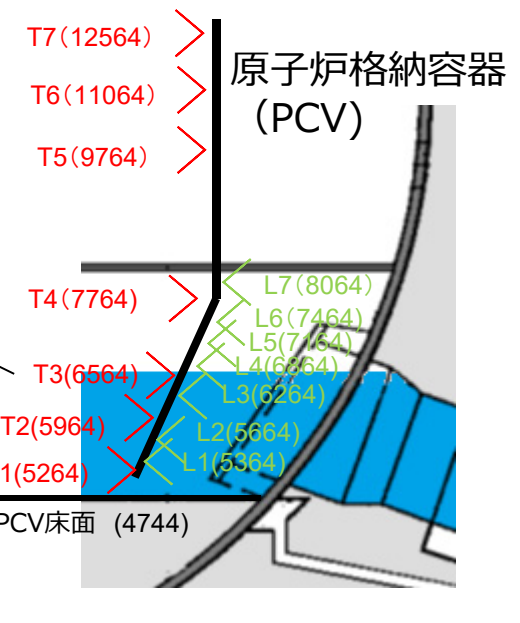
# 1号機 原子炉格納容器水位

- 3月16日に発生した地震以降、1号機のPCV水位に低下傾向を確認
- その後、原子炉注水流量の操作により、PCV水位の上昇・安定を確認しており、地震影響による水位低下は継続していない状況
- 今後、引き続き水中ROV調査のために必要なPCV水位の確保を実施していく

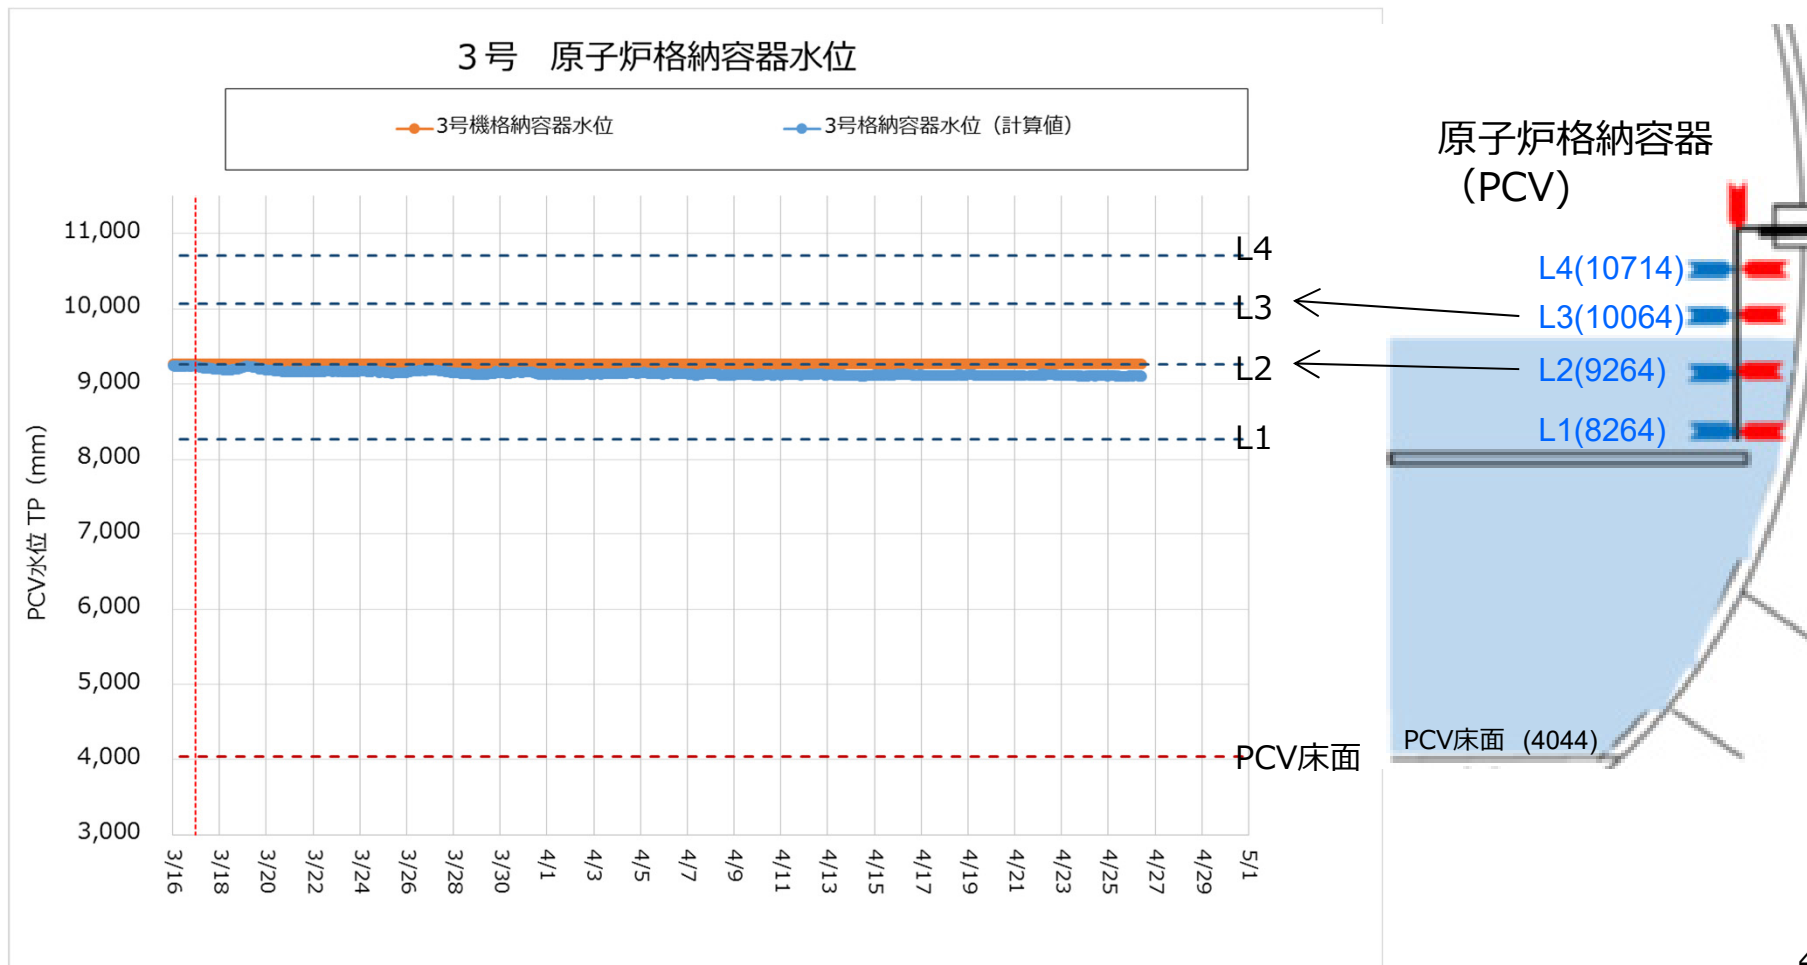
### 3号機 原子炉格納容器水位

- 3号機のPCV水位については、接点式水位計の指示には変化がなく、地震前後でPCV水位に大きな変化はないが、計算水位を地震前後で比較すると、これまで約10~15cm程度の緩やかな低下傾向を確認
- 計算水位には不確かさがあるものの、仮に10~15cm程度水位が低下していたとしても、床面から5m以上の水位があることから、状態に大きな影響はない

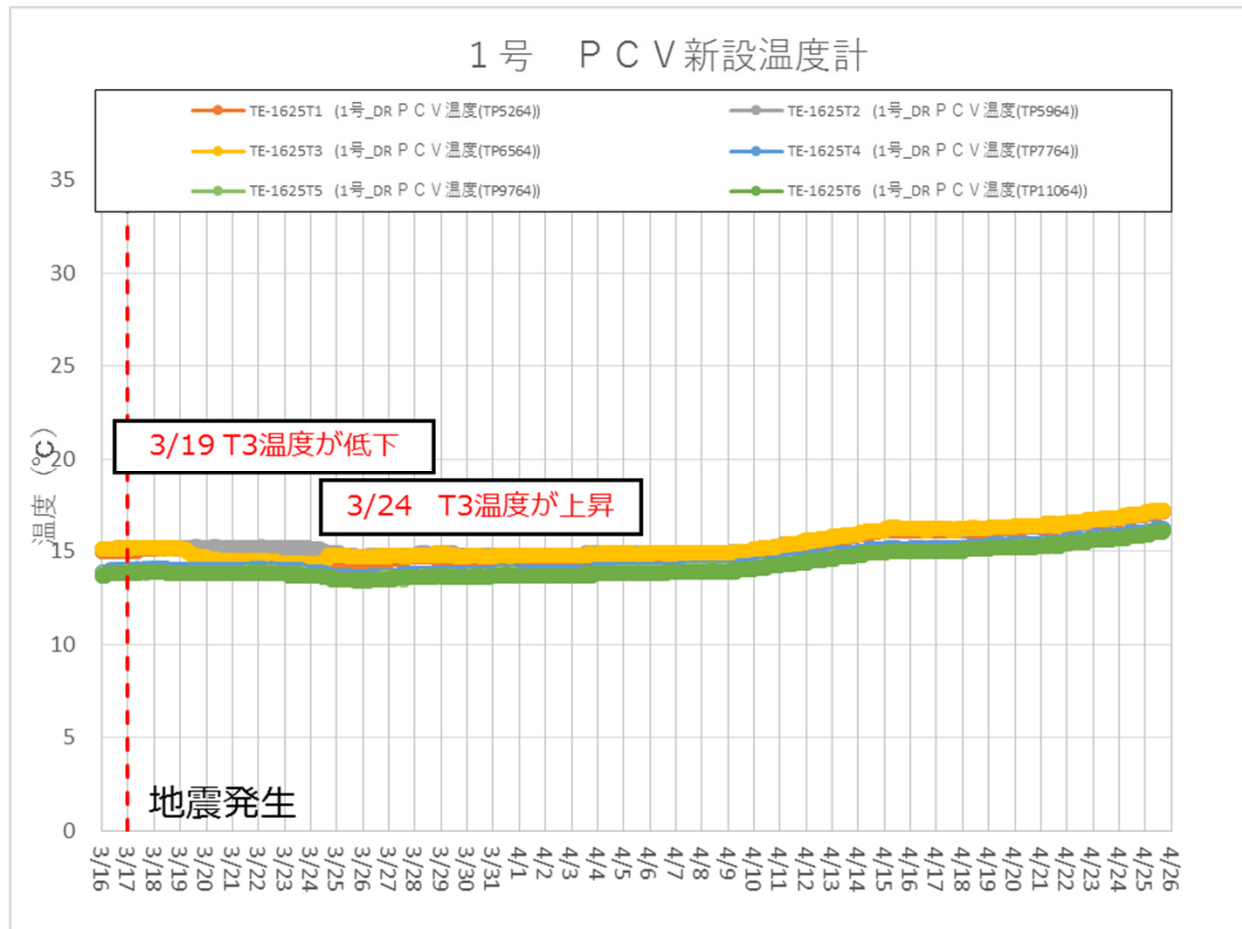
- TE-1625T3は水位低下により温度が低下。その後注水量増加に伴い上昇
- その他の温度計には有意な変動はない

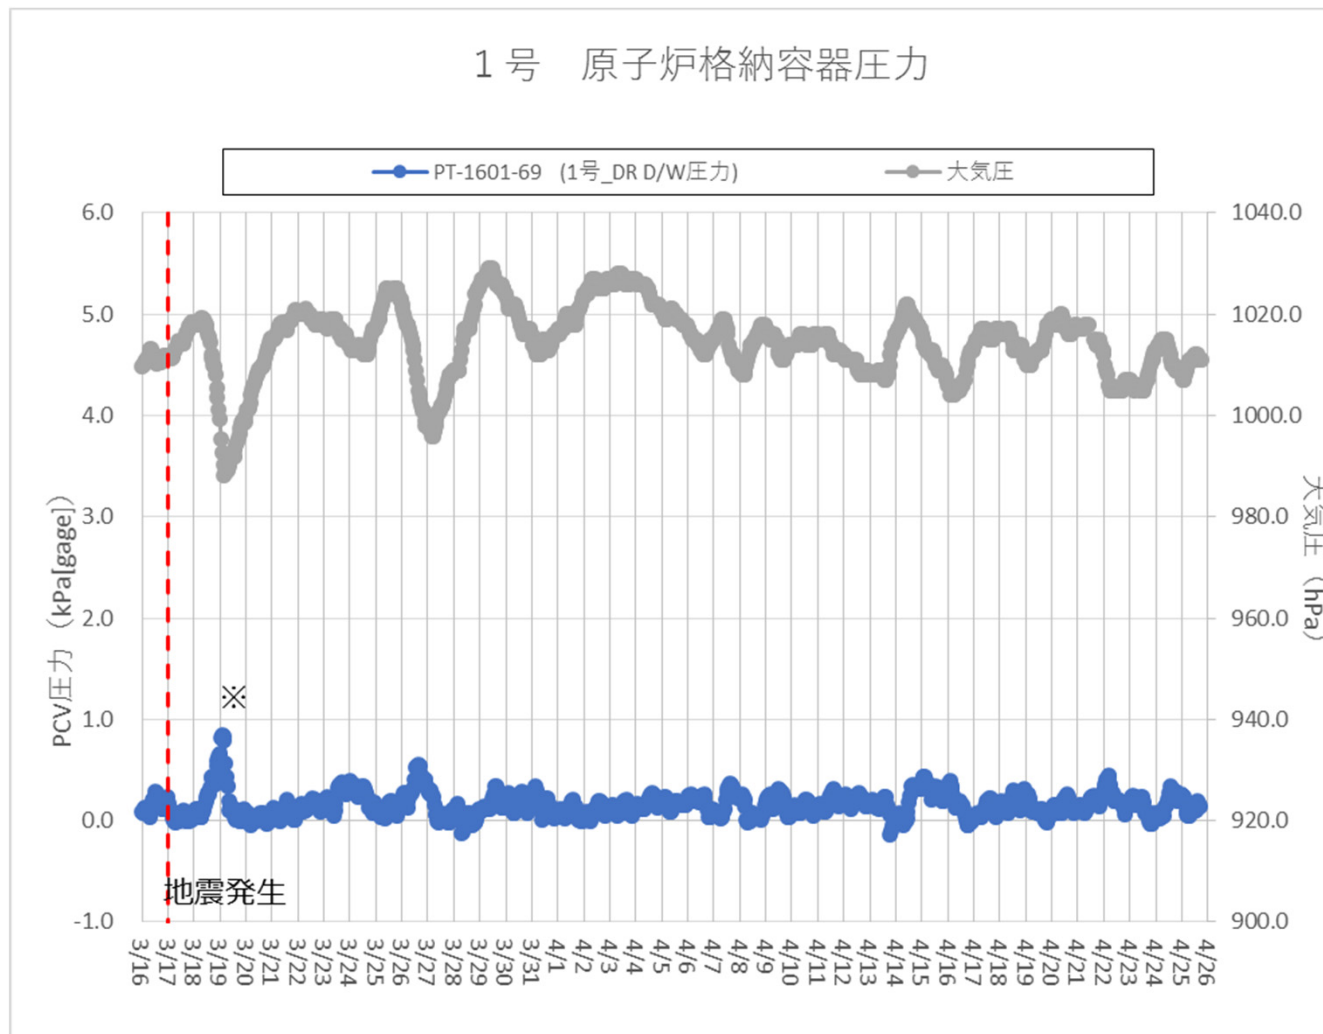
# 1号機 原子炉格納容器圧力

- 原子炉格納容器圧力は大気圧に応じた変動がみられており，地震前後で有意な変動はない

※大気圧の低下による変動

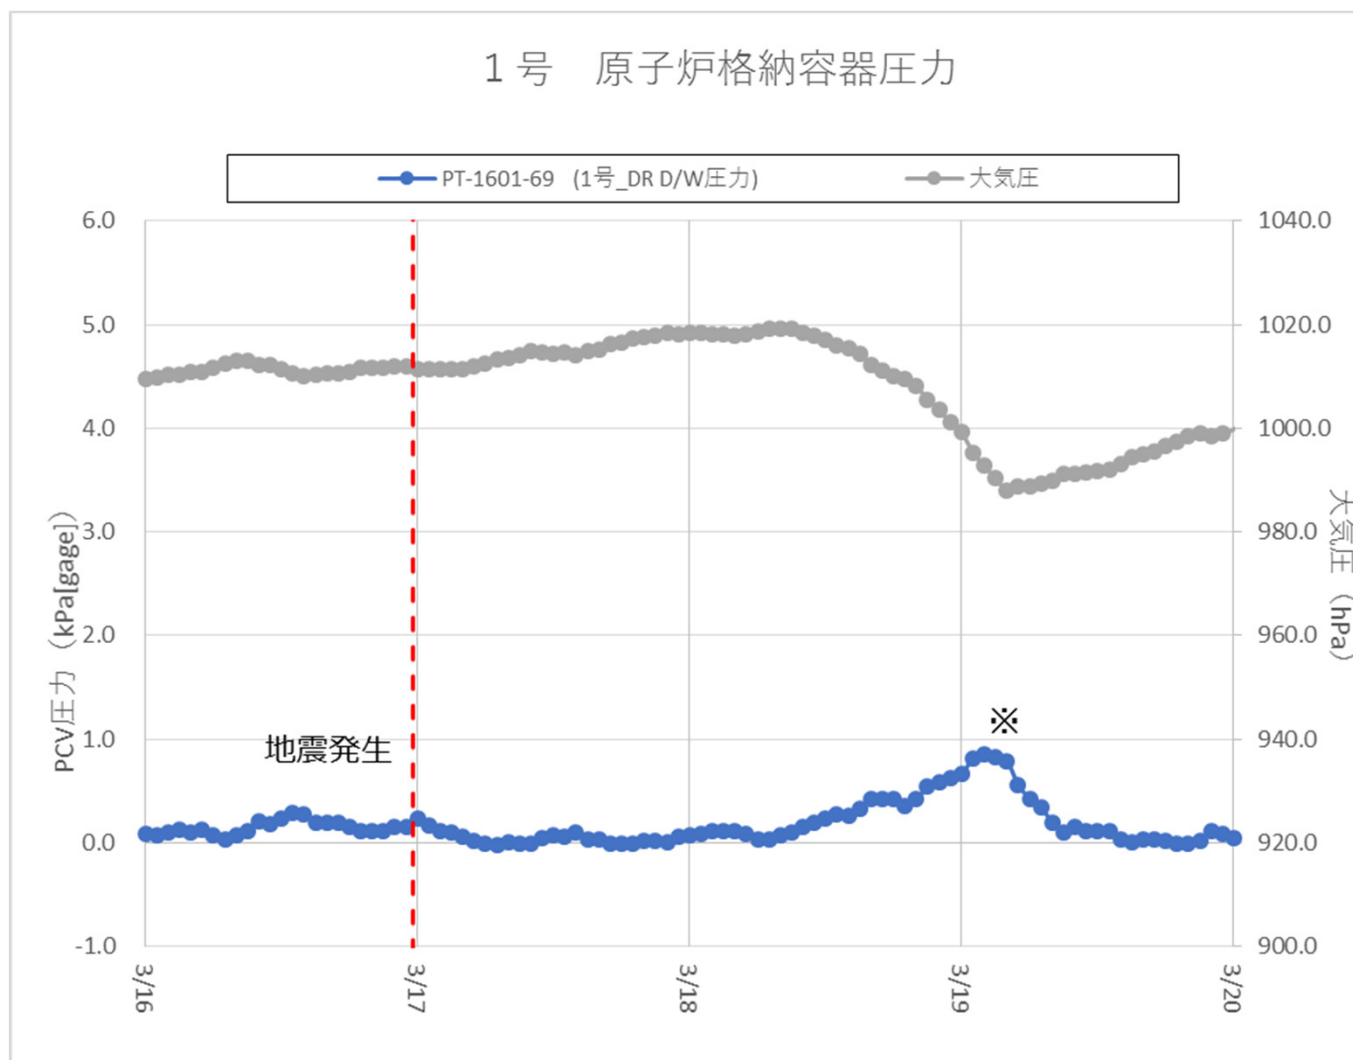
- 地震後のPCV圧力の一時的な低下は、大気圧の変動によるものと考えている

※大気圧の低下による変動

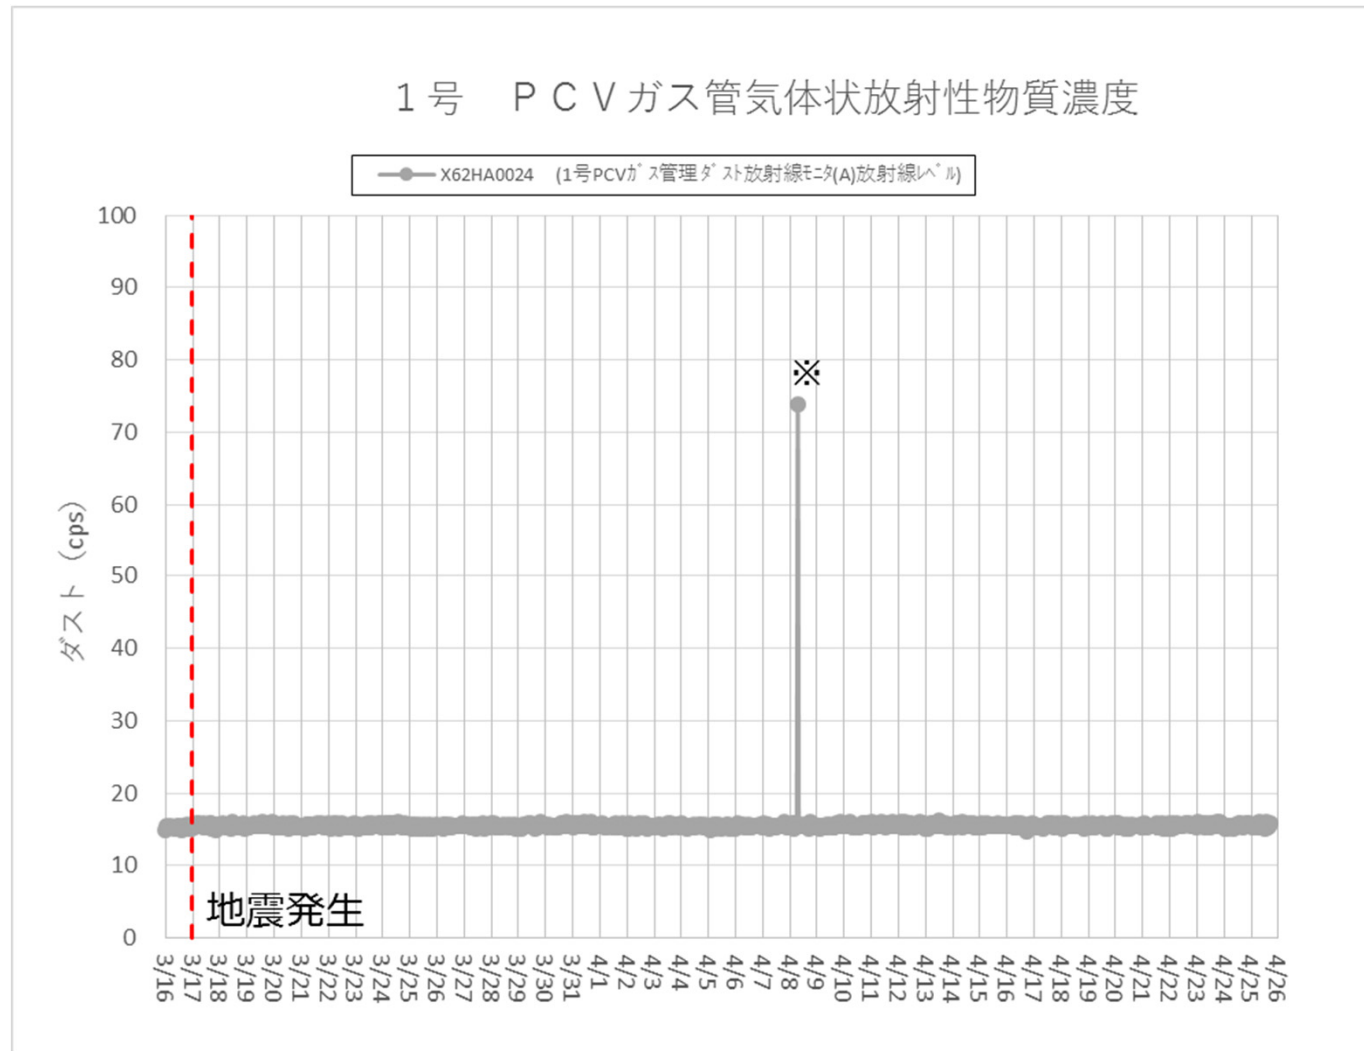
- 原子炉格納容器ガス管理設備のダストモニタ指示値に有意な上昇はない

※ 作業に伴う指示の上昇

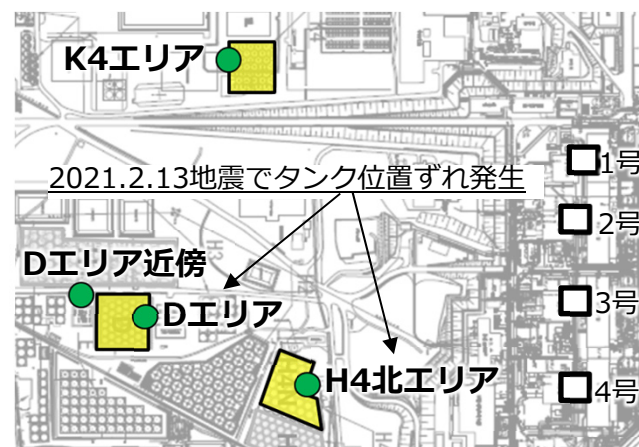
タンクエリア地震観測位置

- 2月13日の地震を踏まえ、地震発生時の設備の健全性の評価等のために設置したタンクエリアの地震計の最大加速度を下表に示す
- タンクエリアで観測された最大加速度は、全体として自由地盤系（地表）との顕著な差は見られなかった
- なお、Dエリアについて、最大加速度(EW・UD) (\*)が他地点と比べて特異な値を示していますが、現地調査の結果、地震によって生じたものではないと推定している
  - ・ 現地を確認したところ、Dエリア地震計の保護カバーの東面に衝突痕があることから、Dエリアの特異な最大加速度は3月16日の地震の際に地震計保護カバーにタンク雨水カバーの一部が物理的に衝突したことにより生じたものと推定している
- K4エリアについても、UD (\*)がNS・EWより顕著に大きいという他箇所と異なる特徴があることから、現地調査や観測波形の分析、他の余震記録との比較等により記録の妥当性について評価していく
- 今回の地震で取得した観測記録を今後、タンクのズレの評価等に活用していく

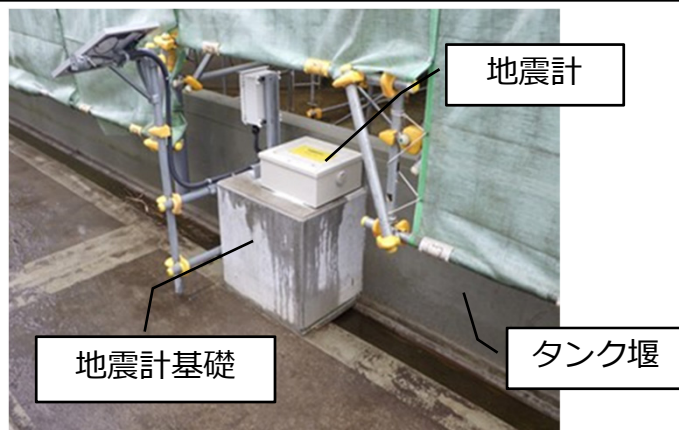
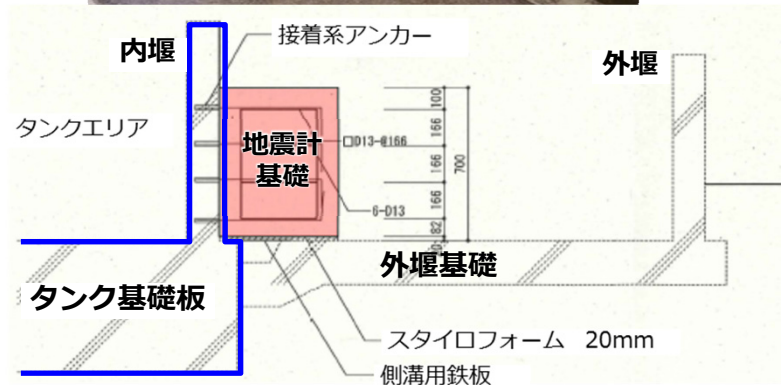
- タンク堰（基礎板）に設置  
（3箇所：D、H4北、K4エリア）

- タンク基礎に作用する地震動を観測する目的で設置している
- 内堰内の容量減回避のため、地震計基礎は、内堰（タンク基礎と構造上（鉄筋等）一体化）にアンカーで堅固に固定している
- 内堰基礎と外堰基礎とは基礎厚が異なる等により、タンク基礎と別の挙動をすることが考えられることから、念のため20mmの隙間を設け縁切りしている。なお、今回の地震でも、内堰基礎と外堰基礎間の損傷は見られない
- これまでの観測記録の最大加速度値からは、特定の方向のみ顕著に揺れやすい等の傾向は見られていないが、記録を詳細に分析した上で、評価・検討に用いていく
- 今後、取付け方法の影響の懸念をより小さくするため、タンク基礎の直上に地震計基礎の位置を変更する等の対応を検討する

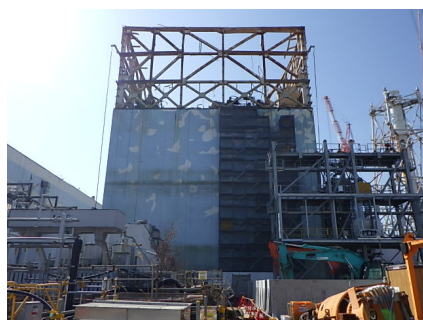
1号機原子炉建屋

- 1～4号機は原子炉建屋の臨時点検を行い、外観上の変化が無いことを確認している

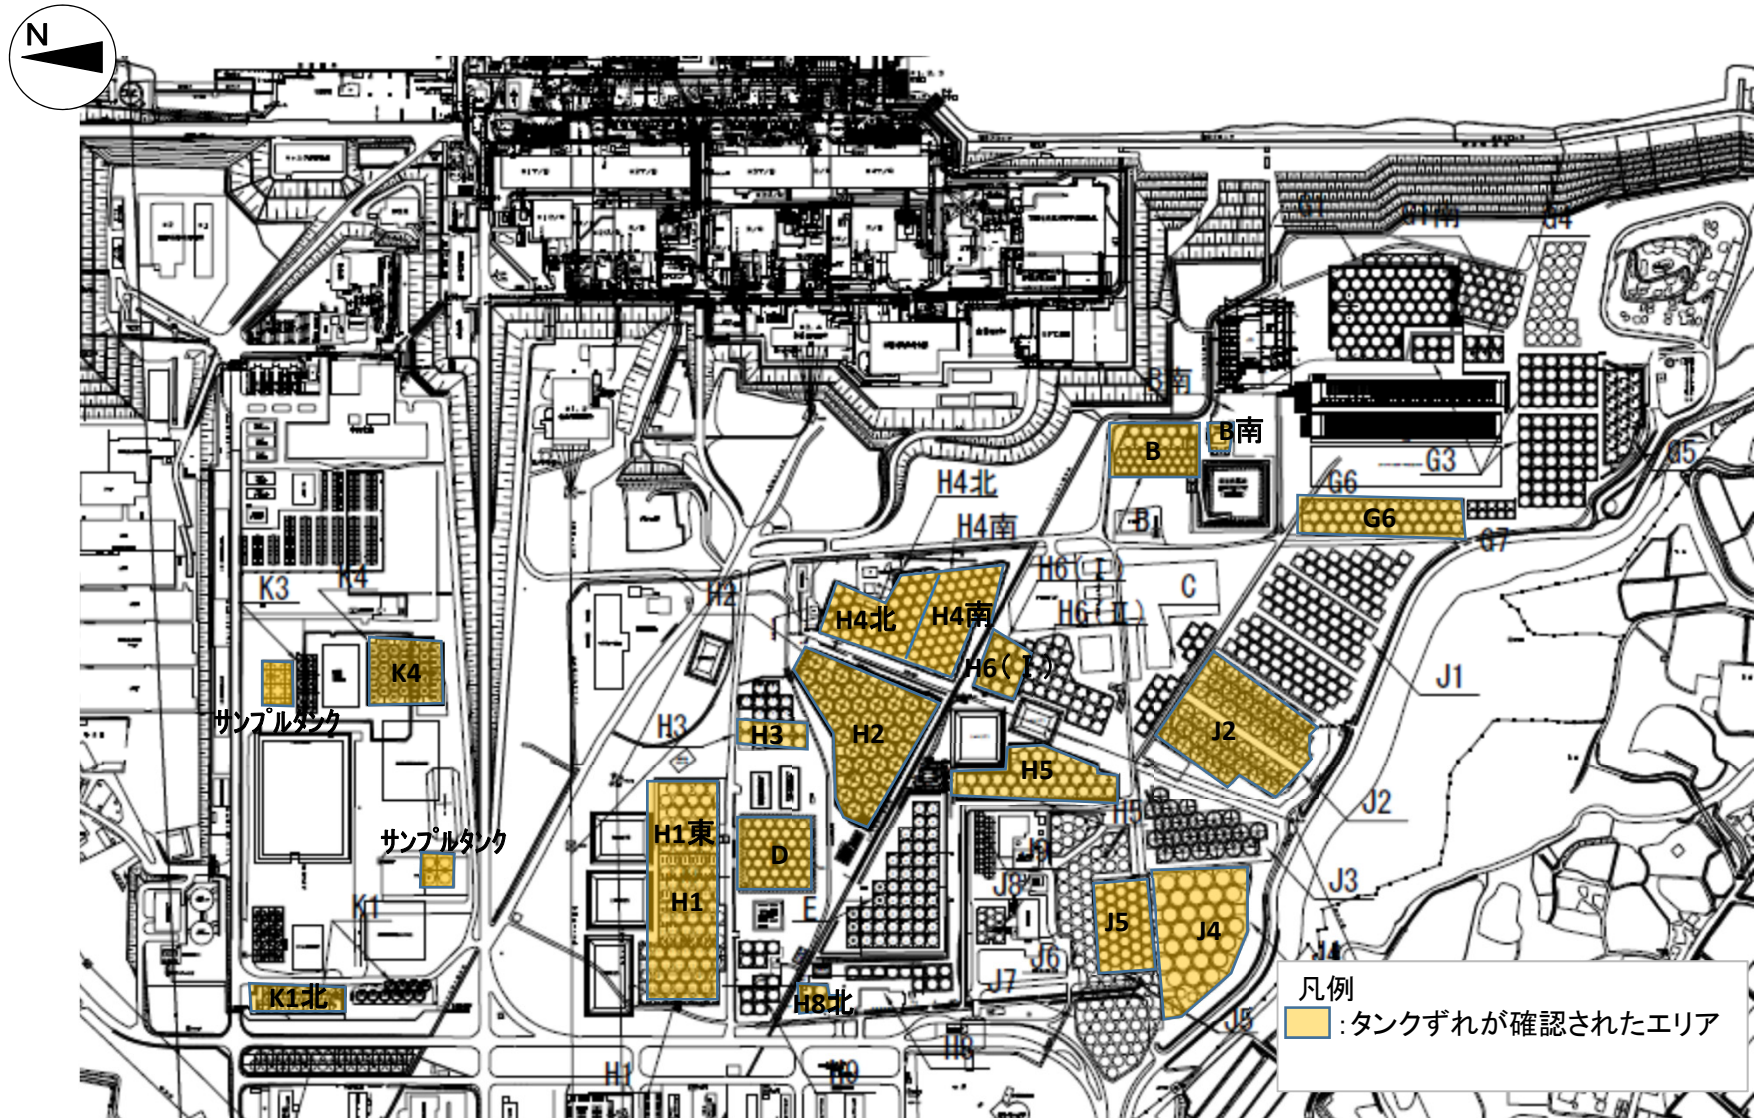
(参考) タンクエリア全体のタンク位置ずれ状況マップ

分類	事象	確認時期	概要及びこれまでの対応状況	今後の対応
汚染水処理設備 (タンク)	中低濃度タンクの位置ずれ	3月17日	<ul style="list-style-type: none"> <li>• 午前3時0分 ストロンチウム処理水タンク(H8タンクエリアのA3タンク) に位置ずれを確認。なお、連結配管からの漏えい、およびタンク水位低下がないことを確認</li> <li>• 午前5時13分 高性能ALPSサンプルタンク(A,C) および増設ALPSサンプルタンク(A,C) において、位置ずれを確認。なお、漏えい等が無いことを確認</li> <li>• その後、発電所構内の複数のタンクエリアにおいて、多数の汚染水タンクが位置ずれしていること、および堰内の防水塗装に破損があることを確認</li> <li>• なお、タンクは基礎固定せず滑動する設計</li> <li>• 中低濃度タンク(1,074基) について外観点検を実施した結果、漏えいや変形が無いことを確認</li> <li>• 160基のタンクに位置ずれを確認(Dエリアの他、多数のエリアに確認)</li> <li>• 保温板金を取り付いた状態で連結管の変位を確認した結果、256箇所中6箇所にメーカー推奨変位値を超過しているものを確認</li> <li>• その後、4月1日までに保温板金を取り外して連結管の変位を確認した結果、256箇所中17箇所にメーカー推奨変位値を超過しているものを確認</li> <li>• なお、メーカー推奨変位値とは、変位が生じても安全に使用できる目安値であり、設計値はこれの約2～4倍の裕度を有している</li> </ul> <p>(参考：スライド63～67)</p>	<ul style="list-style-type: none"> <li>• 2月13日地震以降、特異的な位置ずれ量が確認されたDエリアの要因分析および今回の結果も踏まえ恒久対策を検討・実施していく</li> </ul>
