1号機 PCV内部調査の状況について

2022年4月27日

2号機 PCV内部調査・試験的取り出し作業の準備状況

1号機及び2号機非常用ガス処理系配管一部撤去の対応状況について

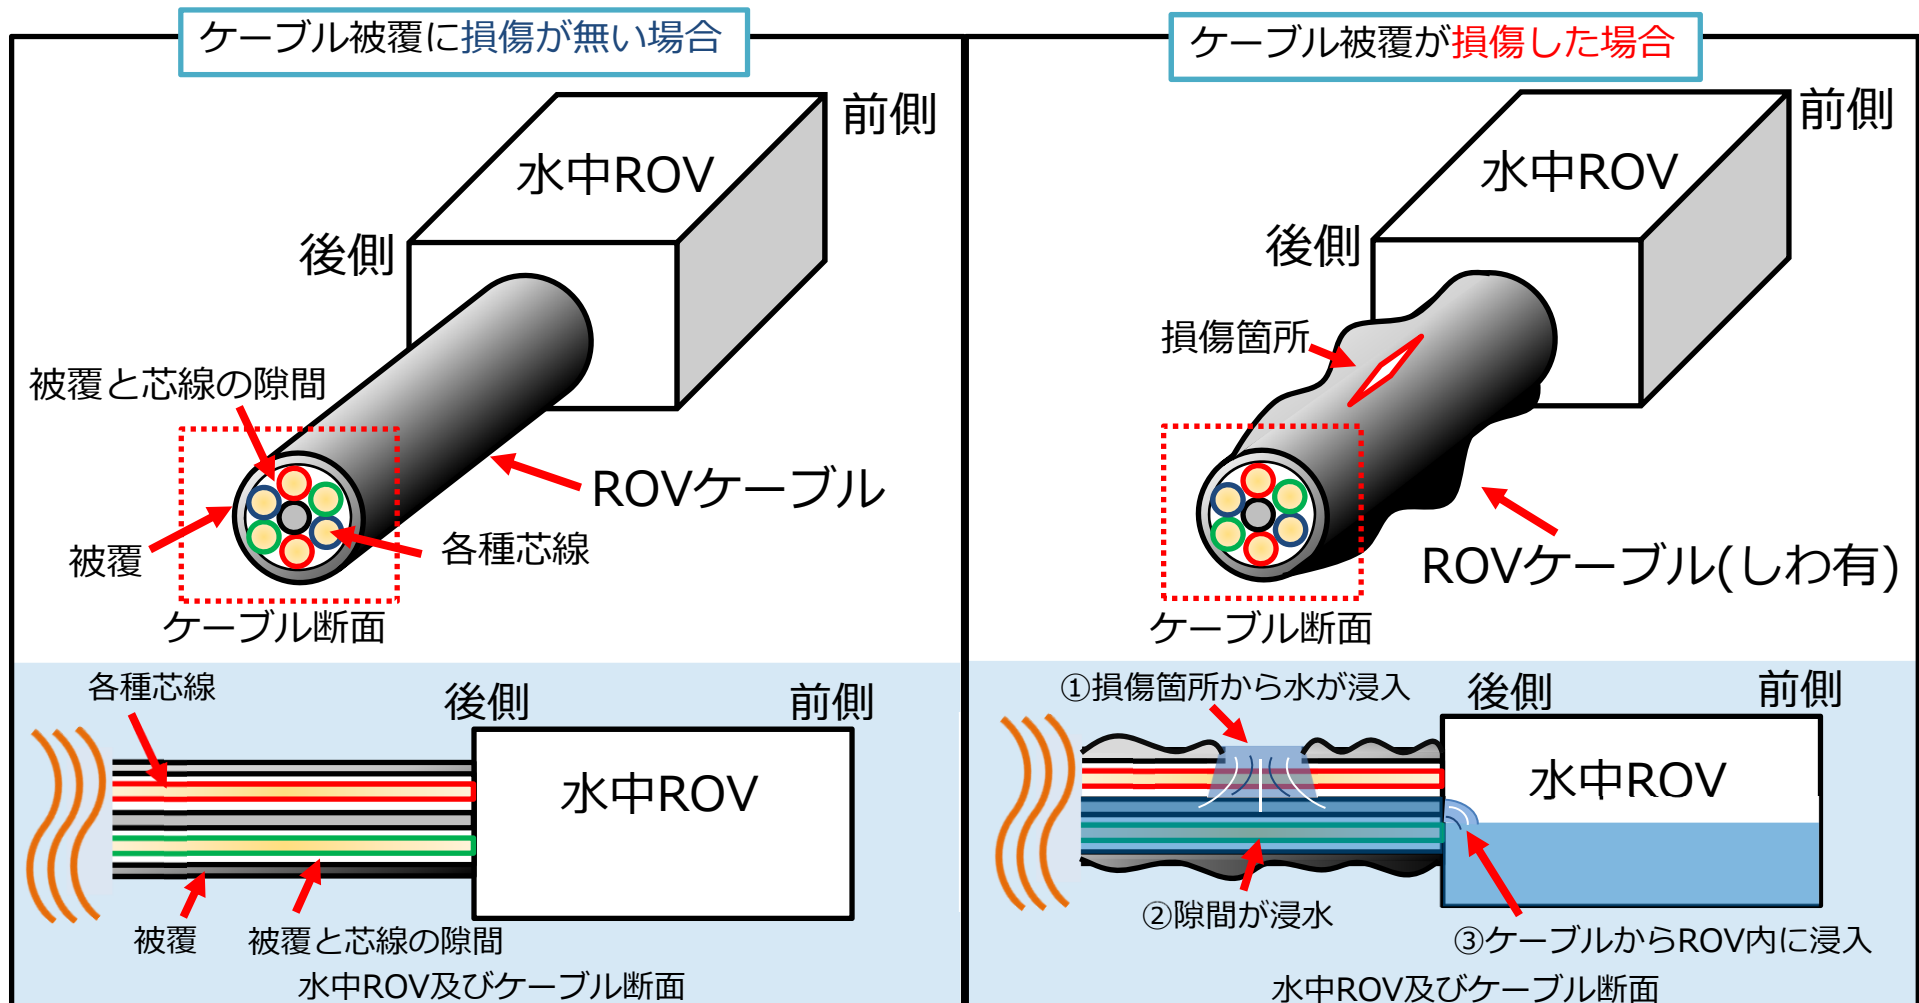
(参考)水中ROV-A2への水の浸入イメージ

- ケーブル被覆に損傷がない場合は、ケーブル内・水中ROVに水は浸入しない
- ケーブル被覆が損傷すると、損傷箇所から水がケーブル内に浸入し、ケーブル内の隙間を伝って、水中ROV装置まで浸入する。

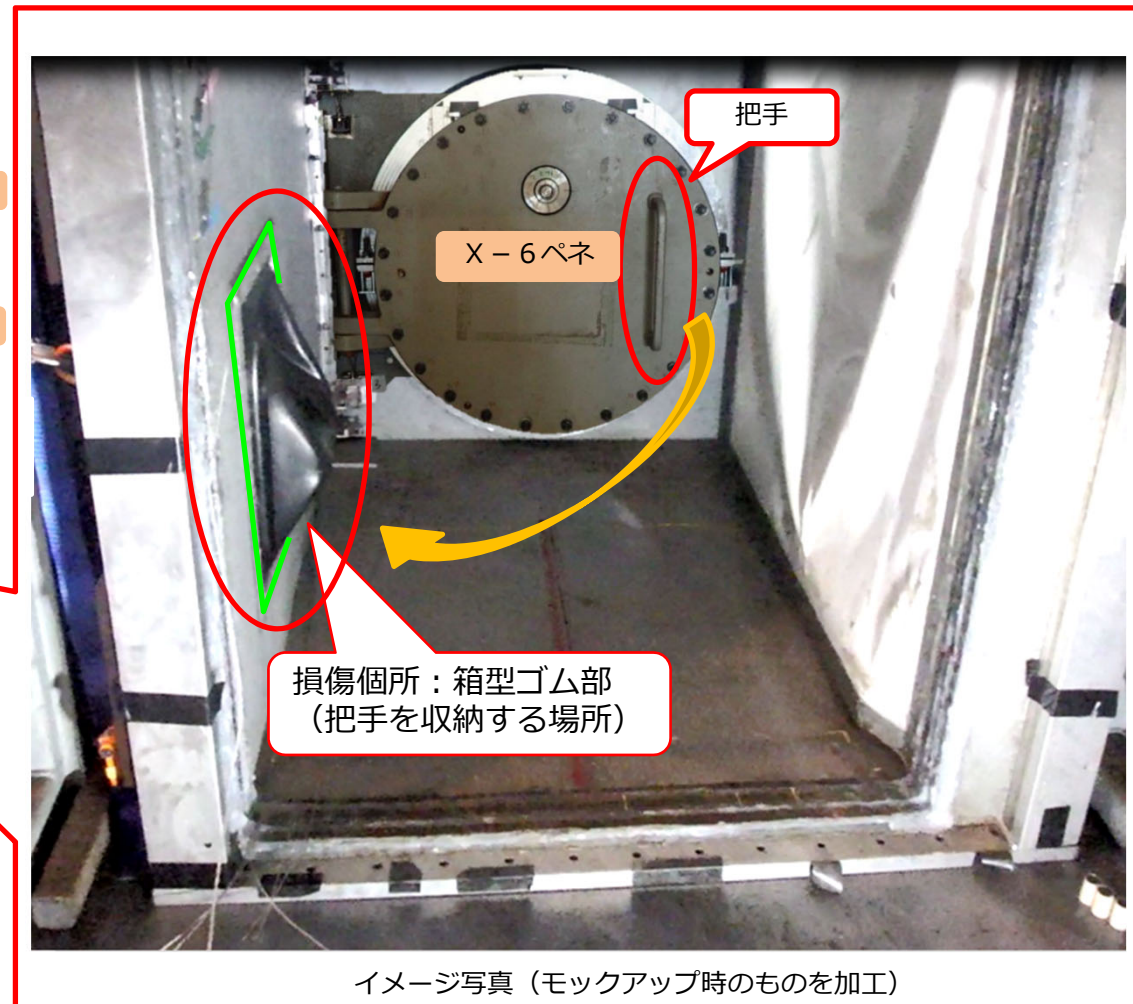
イメージ写真（モックアップ時のものを加工）

- X-6ペネ開放前の準備作業として、隔離部屋①、②を設置し、据え付け状態の確認を実施
加圧したところ圧力の低下を確認
- 原因調査をしたところ、X-6ペネハッチ開放時にペネフランジ把手を収納する箱型ゴム部に損傷を確認

箱型ゴム部寸法：約30×45×12cm
材質：EPDM

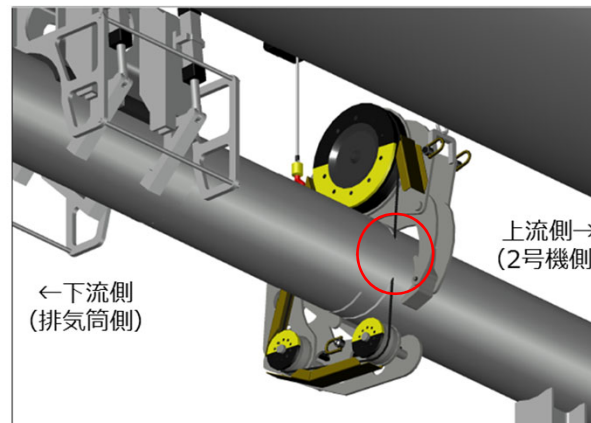
図2：ワイヤーソー配管噛み込み状況

- 1/2号機SGTS配管撤去において、配管切断時にワイヤーソーの配管への噛み込み事象が発生したため、原因調査及び対策検討を実施中。

- 3月27日 SGTS配管を切断時にワイヤーソーの刃が配管に噛み込み停止した。
- ワイヤーソーの正/逆回転、切断装置付帯ウインチで刃の上下作用により噛み込み解消を試みたが、解消しないことから切断装置の把持状態を解除し、クレーンにて切断装置の吊り下ろし作業を完了した。

- 切断時に、切断対象配管の上流側（2号機側）の配管が自重により沈み込むことで、切断面に圧縮力が加わり、ワイヤーソーの噛み込みが発生した可能性が高いと推定。

切断残存部に掛かる圧縮荷重は、約1.1～1.4 t と推定している。

【対策案1】上流側（2号機側）配管を把持し、クレーンで上方へ引き上げることで切断面の圧縮力を低減する。

【対策案2】切断装置の角度を調整し、切断終了付近の切断面積を小さくすることで噛み込みを防止することを検討する。

- 構外にて、模擬配管を用いて噛み込み事象の再現性確認及び対策の検証を行う。

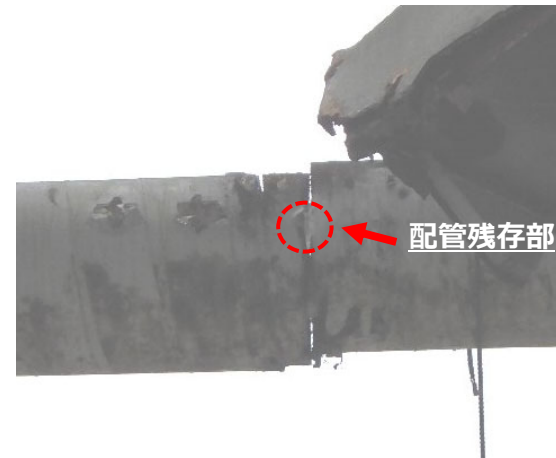
拡大図

- 4月19日、現場調査の一環として、SGTS配管の状況を確認することを目的に、当該配管の写真撮影を行いました。その後、撮影した写真の確認を行っていたところ、3月27日の作業において、刃が噛み込み、切断作業を中断した配管部分に歪みを確認しました。
- 4月20日、SGTS配管の歪み拡大防止の観点から、準備が整い次第、SGTS配管をワイヤーで主排気ダクトに固定する処置を講じてまいります。（2022年4月20日 処置を完了した。）
- なお、SGTS配管切断時に切断面からダストが飛散することを防ぐことを目的に、配管内に発泡ウレタンを充填しており、切断面からダストが飛散するリスクはないと判断しておりますが、本日（4月20日）、切断部分の近傍に設置しているダストモニタを用いて、ダスト測定を実施し、バックグラウンドと同程度であることを確認しております。また、周辺ダストモニタやモニタリングポストの指示値に有意な変動がないことを確認しており、環境への影響はありません。

SGTS配管下部 (2号廃棄物処理建屋) から撮影

- ①クレーンでワイヤーロープを吊りさげSGTS配管上部から垂らす。
 - ②下でワイヤーロープの端部を繋ぎ込む。
 - ③クレーンにて引き上げ主排気ダクト上部を通し再度下へ垂らす。
 - ④下でSGTS配管の主排気ダクトを支える土台へ固定を行う。
- 4月20日、配管を固定する作業を完了した。
