# 1号機 PCV内部調査の状況について

2022年6月30日

技術研究組合 国際廃炉研究開発機構  
東京電力ホールディングス株式会社

# 1. PCV内部調査の概要

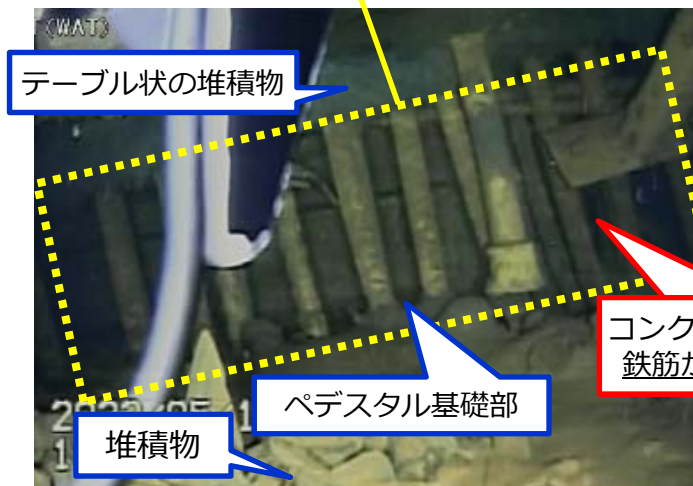
写真1.ペDESTAL基礎部付近の状況

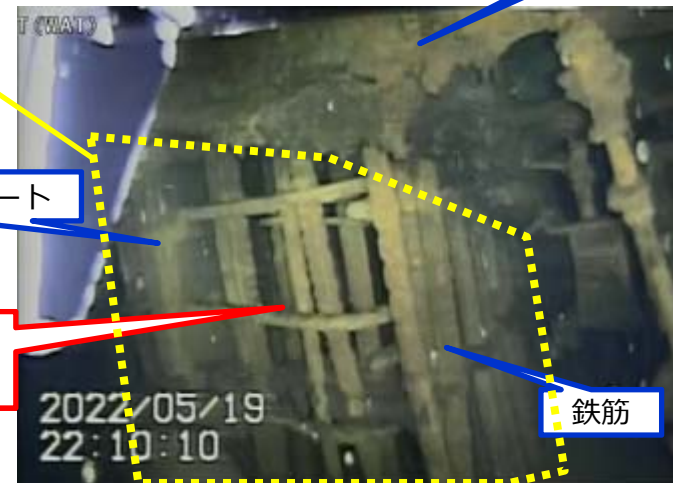
- テーブル状の堆積物があり、当該堆積物下部の壁面を確認したところ、コンクリートがなく、鉄筋、インナースカートが露出していることを確認。PCV底部にも堆積物があり、当該堆積物下部の状況は確認できず。ペDESTAL開口部左右共に同様の状態。

写真3.ペDESTAL開口部(右側基礎部)の堆積物より下部の状況

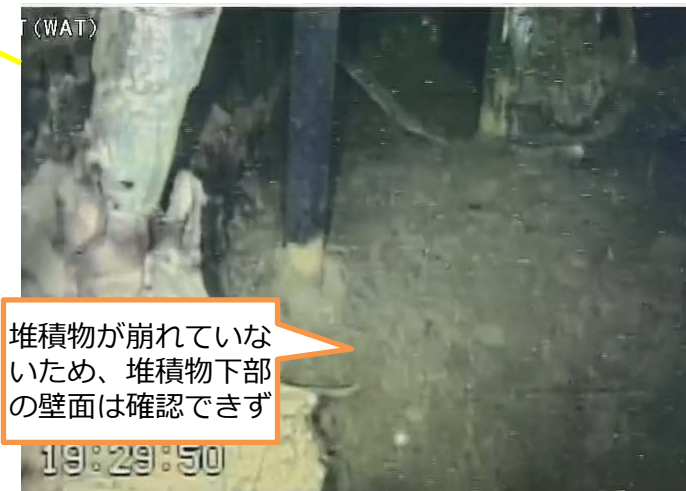
- PCV底部に堆積物があり、当該堆積物下部の壁面を確認することができなかったが、目視可能な範囲のペDESTAL壁面に鉄筋等が露出していないことを確認。

写真6. 遮へい板裏ペDESTAL壁面 (堆積物周辺)

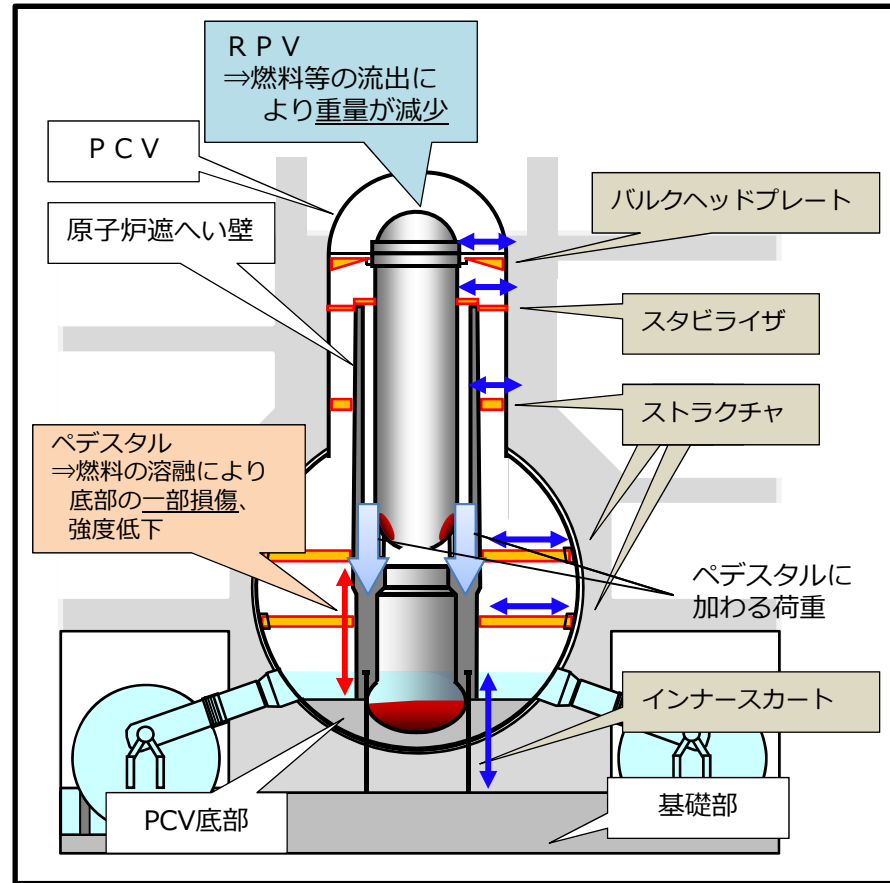
- 原子炉圧力容器（以下、RPV）を支持する構造物と事故による支持機能への影響を下図に示す。
- 1号機は事故により燃料が溶け落ちており、当該影響を踏まえ、補助事業「廃炉・汚染水対策事業」にて、2016年度に国際廃炉研究開発機構（IRID）が圧力容器及び格納容器の耐震性・影響評価を実施し、ペDESTALの一部が劣化、損傷した状態において、所定の機能を維持することを確認（参考1～7）。

事故によるRPV支持機能への影響

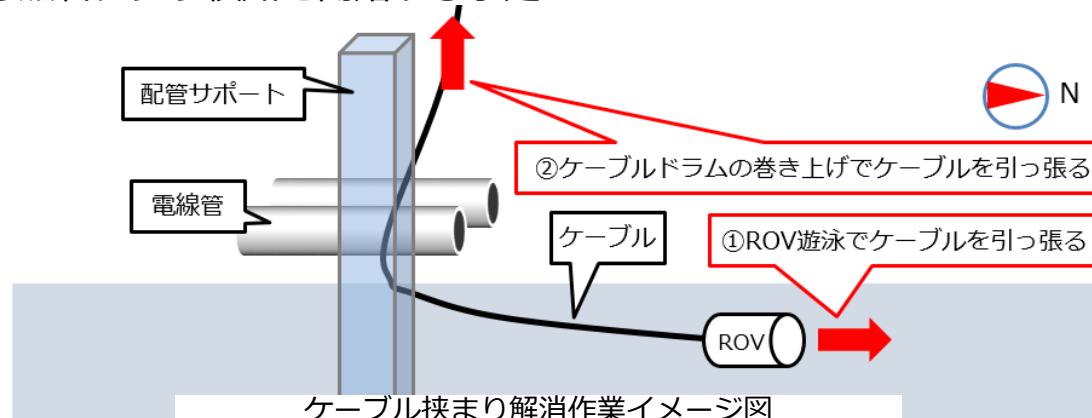
- 6月7日からROV-Cによる堆積物厚さ測定を開始
- 6月10日に、ROV-CのケーブルがPCV内の電線管と配管サポート部材の間に挟まり、移動範囲が限定的となる事象が発生したが、翌6月11日に予め定めていた手順（図①，②）に則り操作を行うことで挟まりを解消、その後ROV-Cを回収し、調査を完了
- 現在、後半調査に向けたトレーニングを計画しており、トレーニング期間を挟み、準備が整い次第、ROV-Dによる燃料デブリ検知を開始する予定

ケーブル挟まり解消作業イメージ図

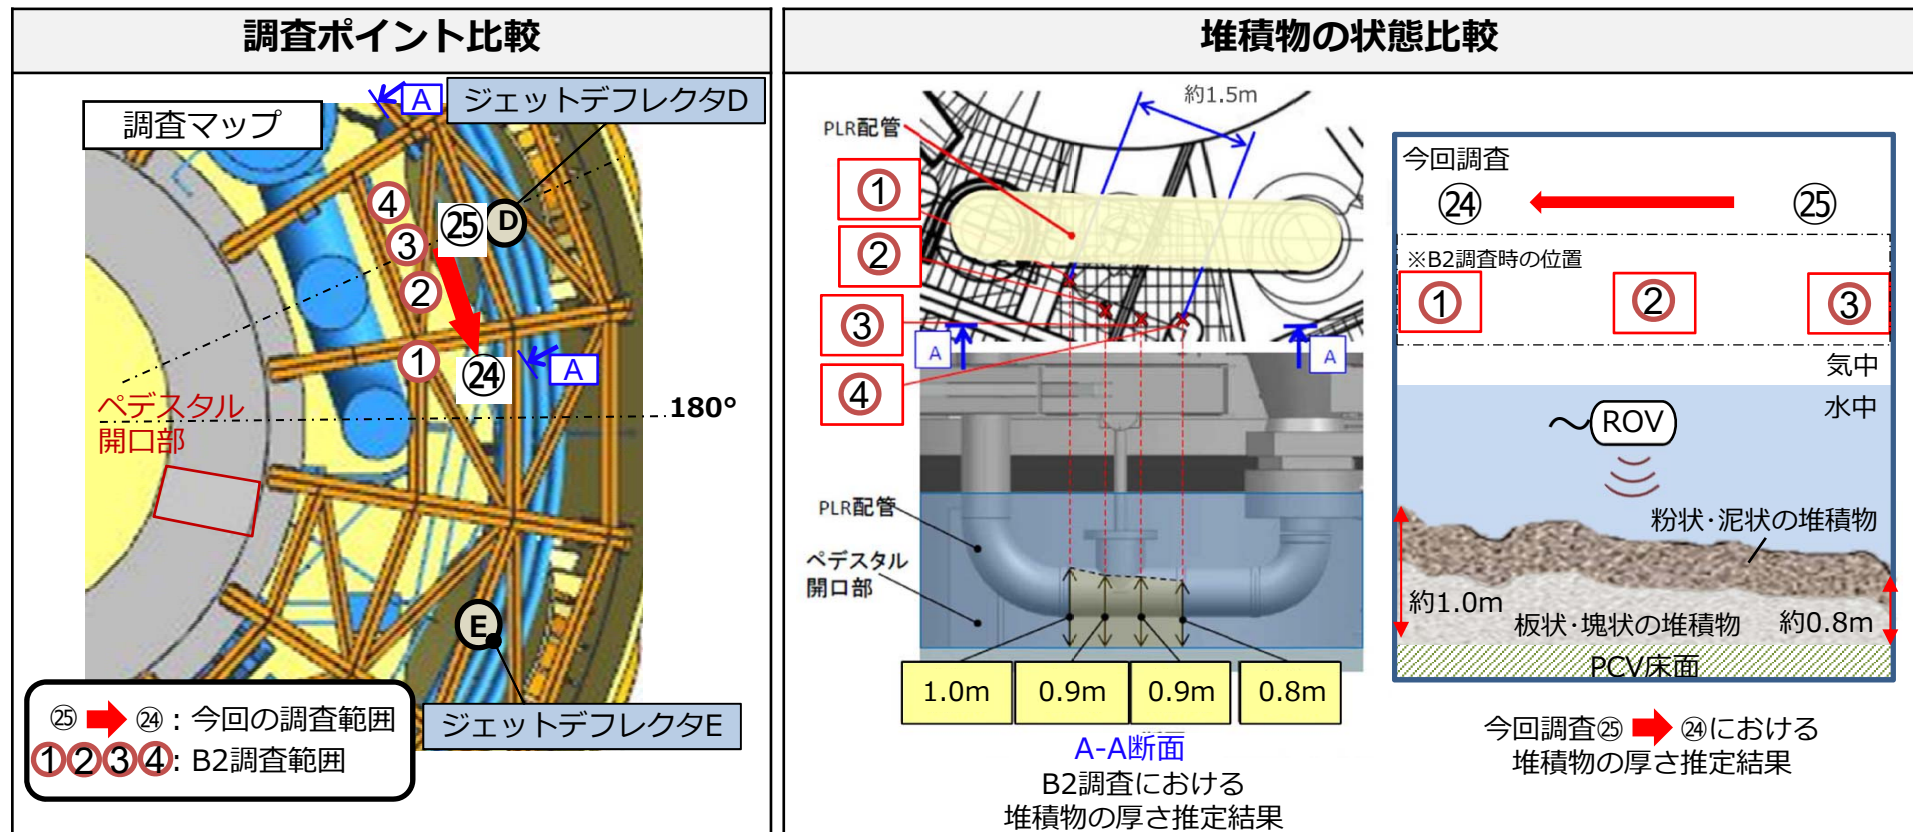
- 2017年に実施した1号機PCV内部調査(以下, B2調査)にて, 今回の調査ポイント②⑤ - ②④近傍を調査
- B2調査では映像データから堆積物厚さを推定しており, 約0.8~1.0mであると評価
- 今回の調査ポイント②⑤ - ②④においても, 堆積物の厚さは約0.8~1.0mであると評価しており, 堆積物厚さの増加傾向も類似

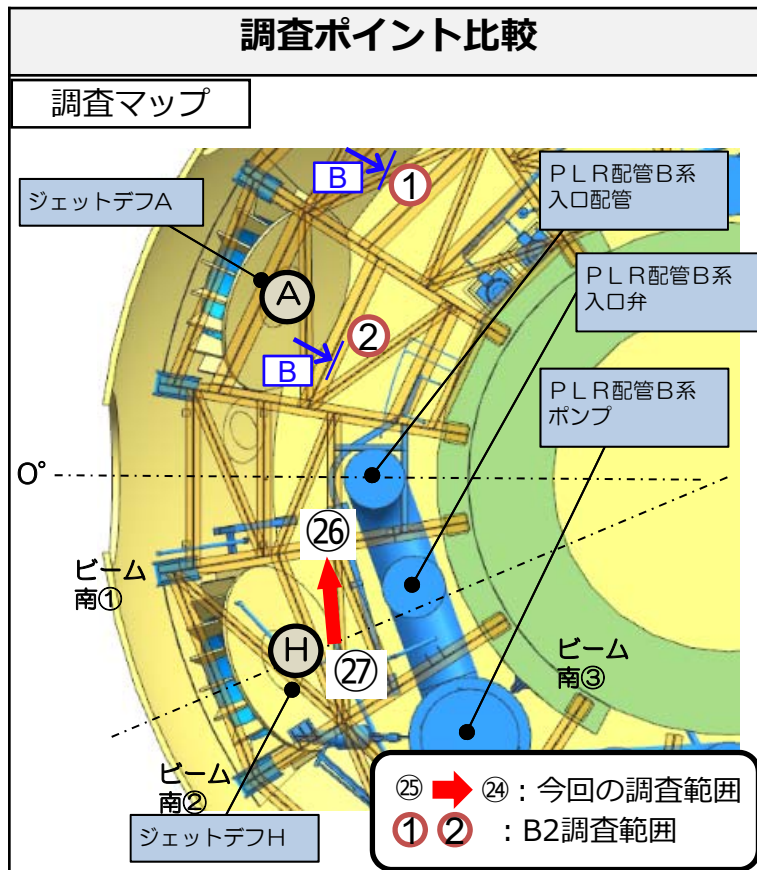
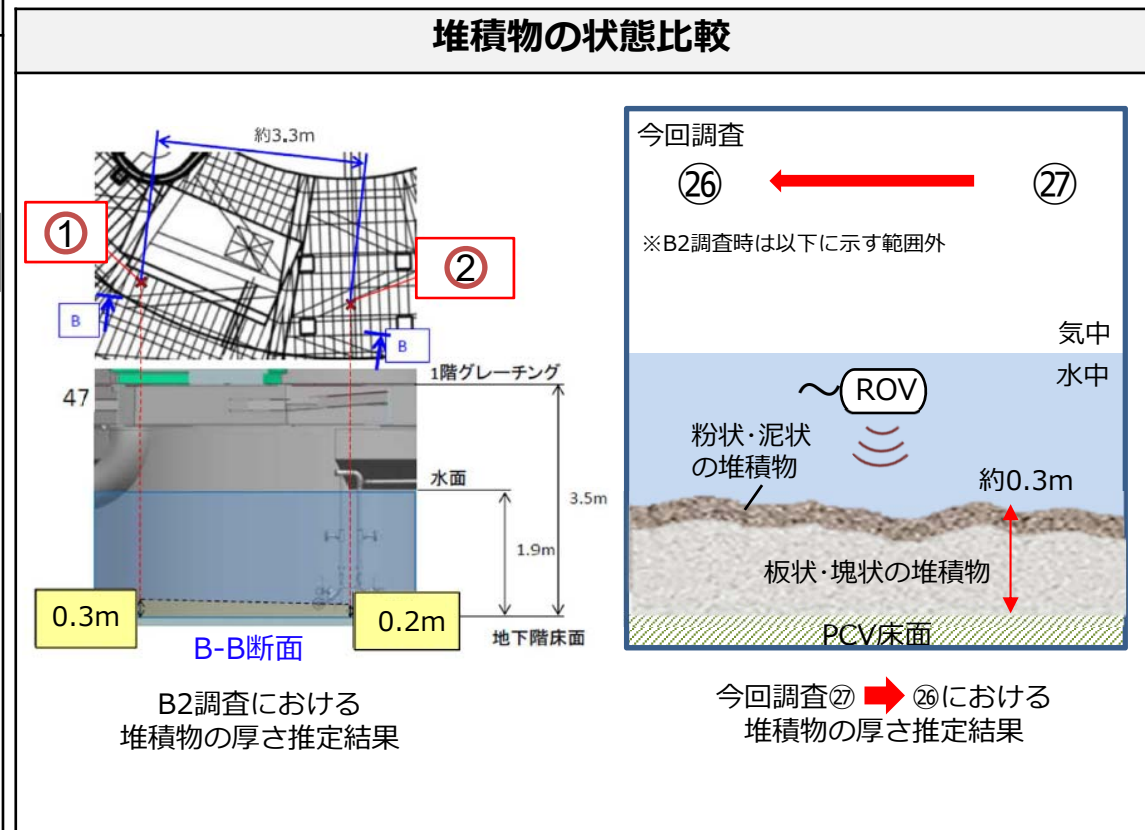
- 2017年に実施したB2調査において、今回のROV投入位置であるX-2ペネ付近を調査
- B2調査では映像データから堆積物厚さを推定しており、ROV投入位置であるX-2ペネ付近は約0.2~0.3mであると評価
- 今回の調査ポイント㉞ - ㉝においても、堆積物の厚さは約0.3mであると評価しており、堆積物の傾斜が比較的緩やかな点についても類似

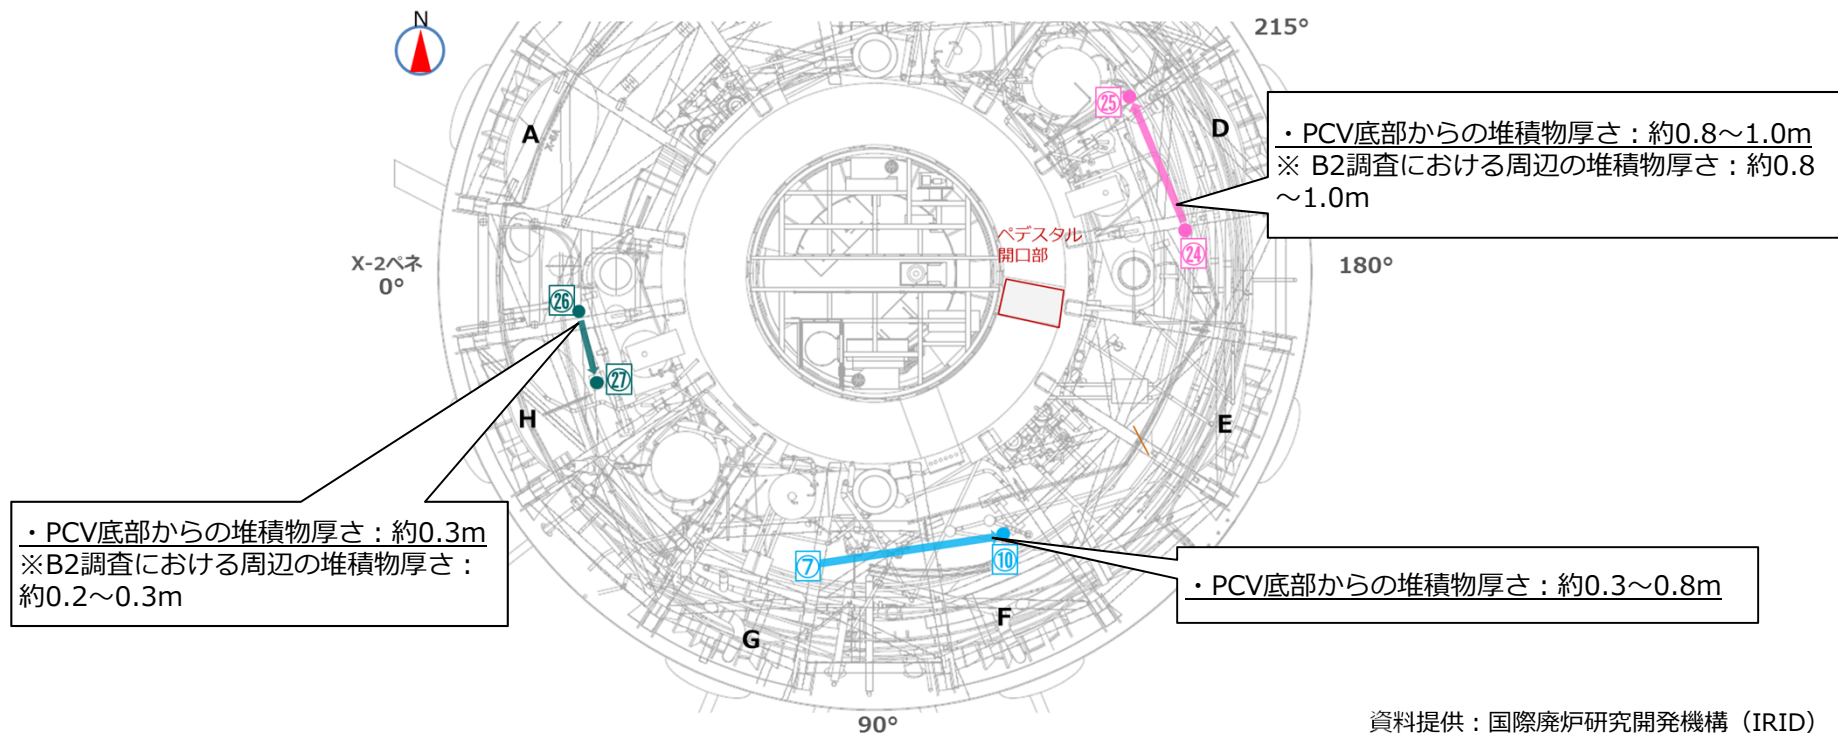
- 2017年に実施したB2調査結果と比較し、堆積物の厚さは同等であり、経年的な変化は確認されていない
- 今回評価した3ポイントにおいては、超音波測定データ・ROV-C及びROV-A2による調査時の映像から、粉状・泥状の堆積物の状態は薄いと評価。また、堆積物（粉状・泥状および板状・塊状の堆積物含む）内部の状態（空洞の存在等）については、今回の調査結果からは評価不可
- PCV底部からの堆積物厚さについては、ペDESTAL開口部付近が約0.8～1.0mに対し、ROV投入位置であるX-2ペネ付近は約0.3mであり、X-2ペネ付近に近づくにつれて徐々に低くなっていることを確認
- 今回評価した3ポイントの結果により、堆積物の状況は当初想定とは異なっていることから、後半調査（ROV-Dによる燃料デブリ検知やROV-Eによる堆積物サンプリング）に向けて、調査方針や調査箇所について改めて検討して参る

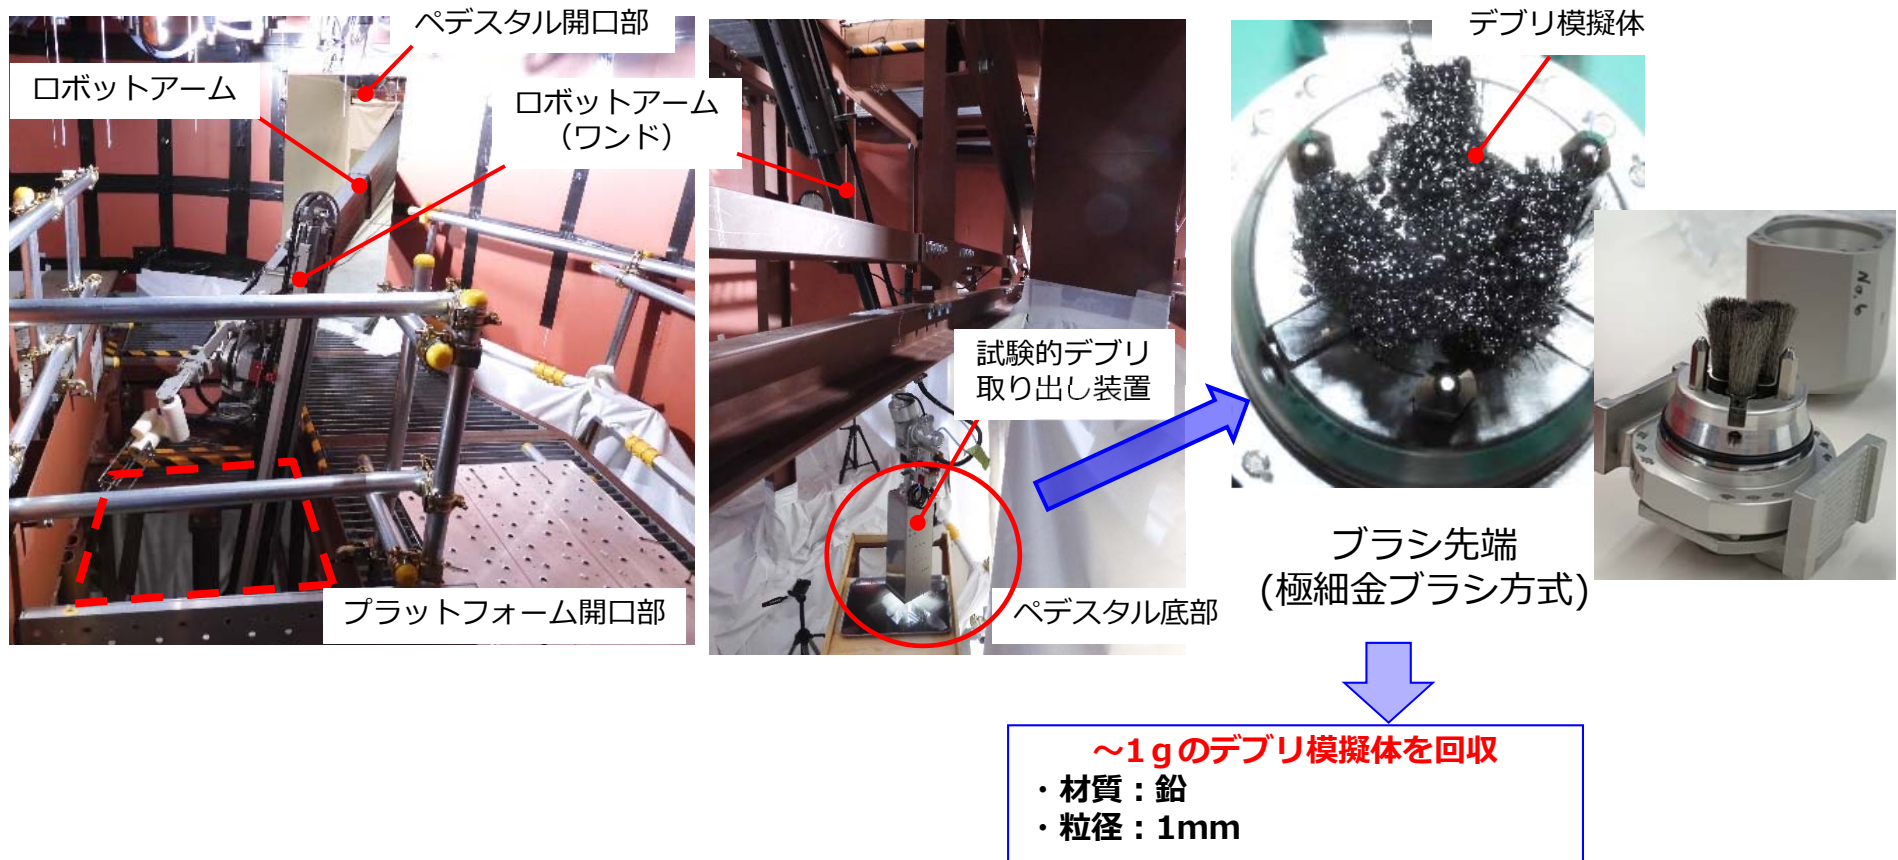
PCV内部へのアクセス性確認 (デブリ回収) 試験の状況

- ・デブリ回収装置をロボットアーム先端へ搭載、PCV内部からペDESTAL底部へアクセスしデブリ模擬体の回収試験を実施し、**~1gのデブリ模擬体の回収が可能**なことを確認。
- ・尚、ペDESTAL底部までのアクセスのための**更なる位置決め精度の向上**を含め運転手順の精緻化を図る。

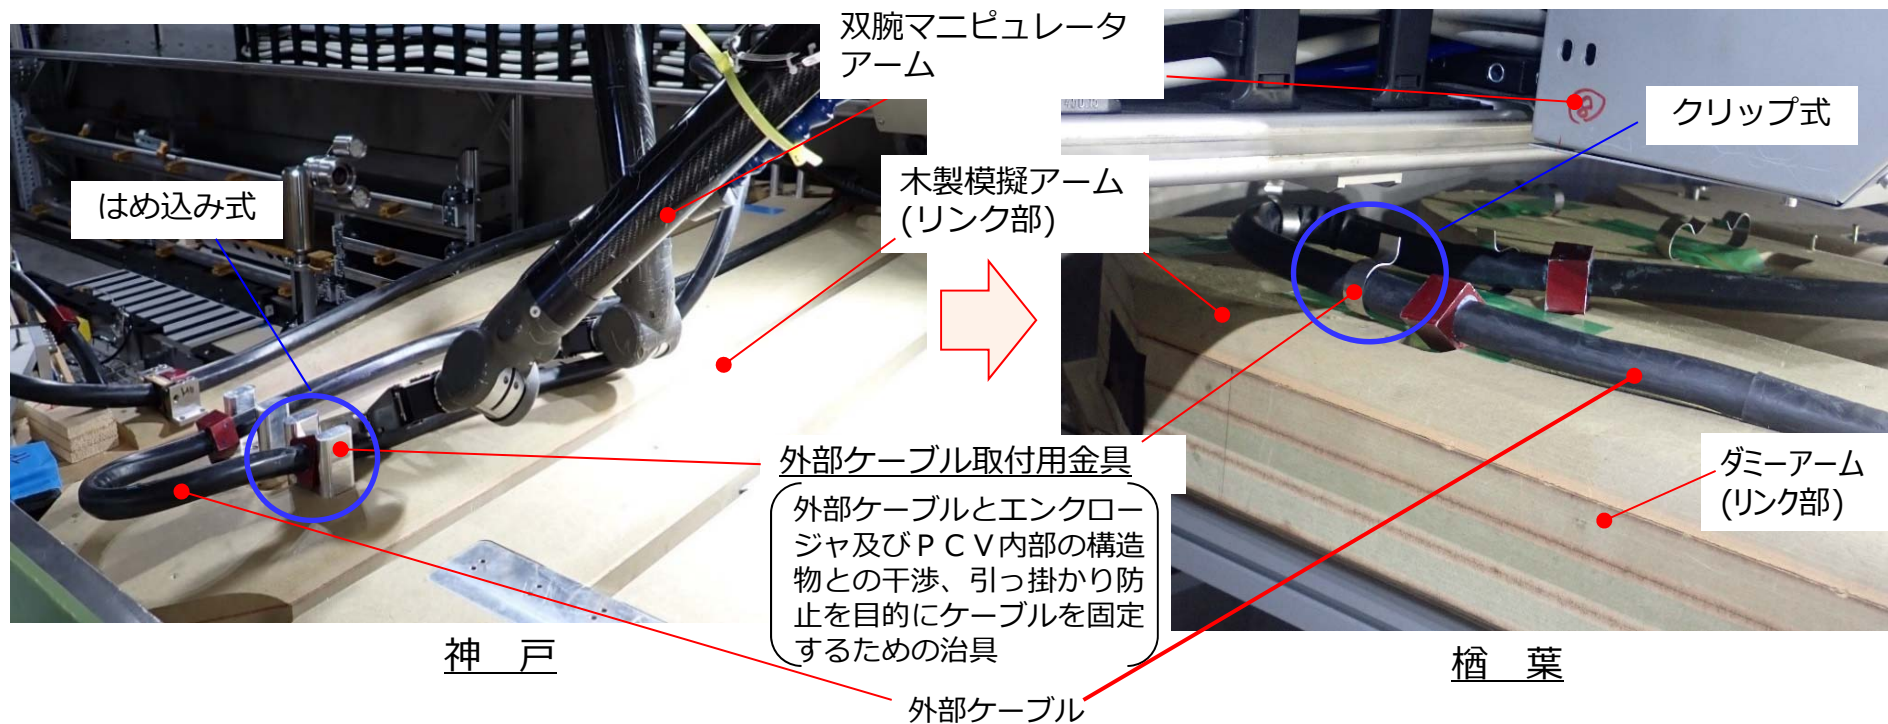
外部ケーブルのアームへの取付/取外し試験の状況

- ・神戸における試験にてアームへの外部ケーブルの取付/取外し作業の成立見通しを得ると共に作業性改善項目として「ケーブル取付金具構造、取付位置の改善」を抽出。
- ・今回、楢葉にてケーブル取付金具構造を「クリップ式」に変更することにより作業性の改善を確認。
- ・尚、更なる改良点として「クリップからのケーブルの外れ及びケーブル反力によるクリップ変形リスクの低減」を抽出、今後取付金具構造の更なる改良を図り楢葉にて確認していく。

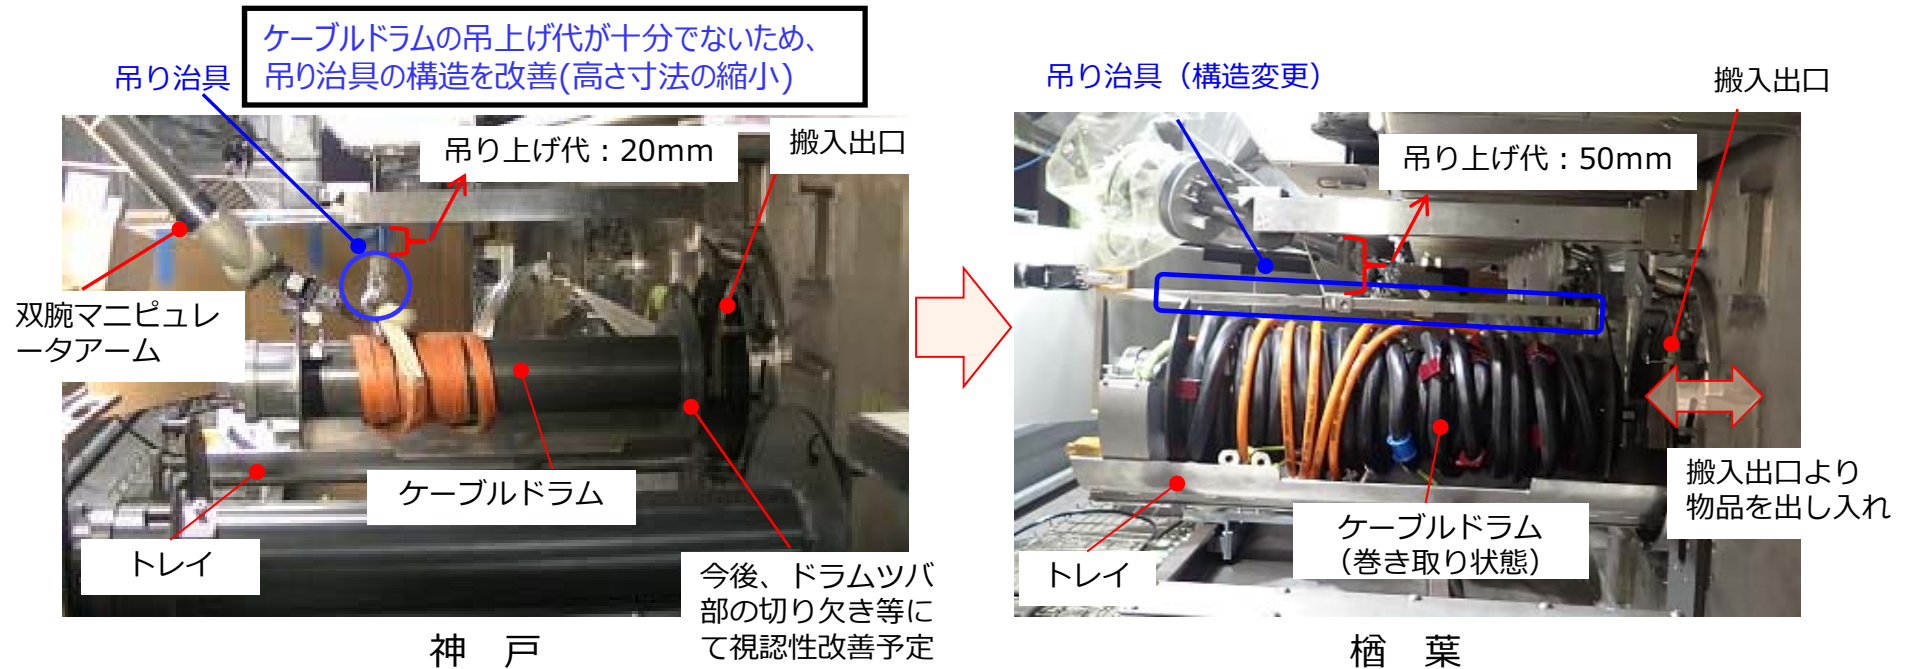
センサ・ツールの搬入出試験の状況（ケーブルドラム）

- ・神戸における試験にてケーブルドラム等物品のエンクロージャ内への搬入出作業の成立見通しを得ると共に作業性改善項目として「ケーブルドラム吊り治具/背面構造の改善」を抽出。
- ・今回、楢葉にてドラム吊り治具構造・形状を変更（吊り上げ代：20mm⇒50mm）することにより作業性が改善、対策の有効性を確認。今後、視認性の改善を図り作業の確実性を高める予定。

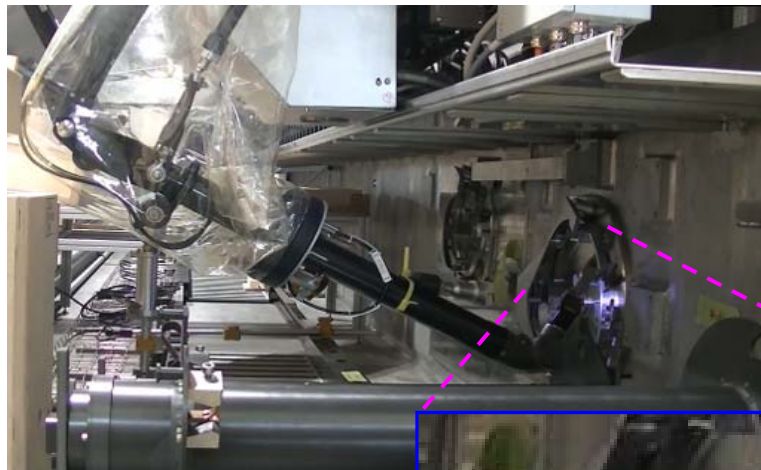
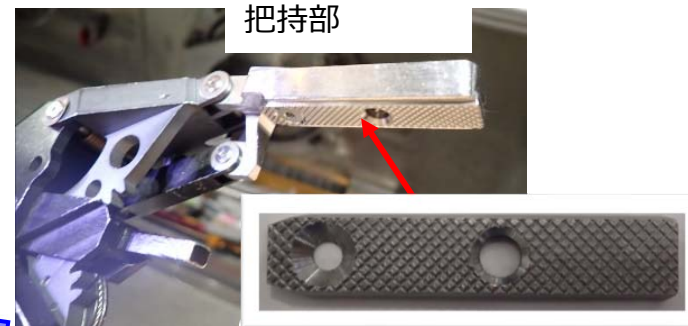
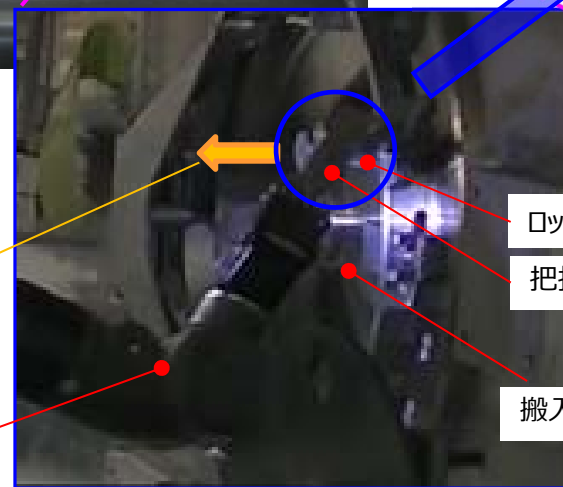
- ・神戸における試験にてアームカメラの取付・取り外し作業を実施し作業の成立見通しを得ると共に作業性改善項目として「双腕マニピュレータ把持部の滑り防止」を抽出。
- ・今回、樫葉にて「把持部の爪先部品に滑り対策」を実施することにより作業性が改善、対策の有効性を確認。

ロックピンを引っ張る際に  
把持部が滑る

すべり止め対策として製作した爪先部品

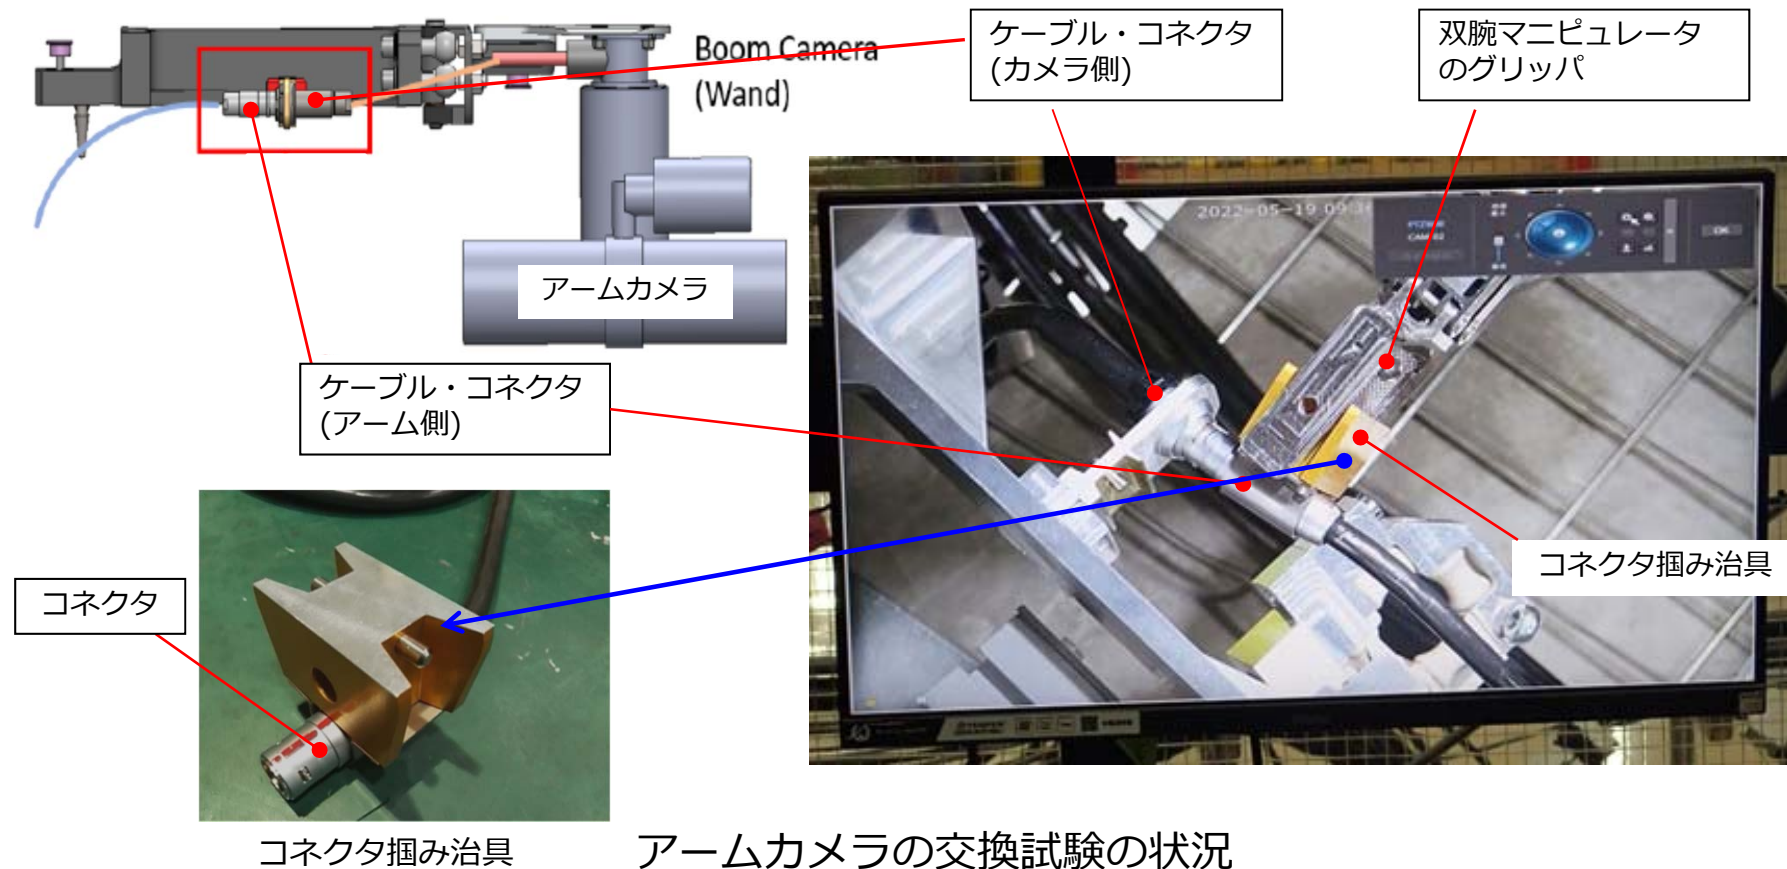
- ・神戸における試験にて模擬アームカメラの取付・取り外し作業の成立見通しを得ると共に作業性改善項目として「カメラコネクタ把持部の滑り防止」を抽出。
- ・今回、樫葉にてコネクタ把持部を改良(掴み治具を取付け)し、コネクタの差込み／引抜きの作業性が改善、対策の有効性を確認。

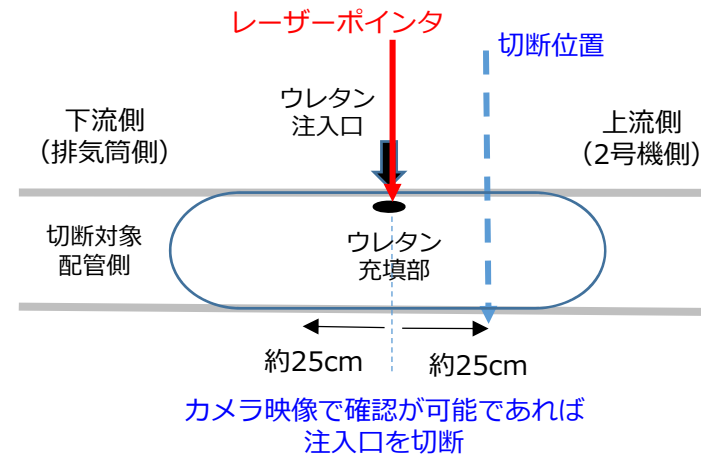
対策後の切断位置のイメージ

- モックアップの知見から、ウレタン注入口から左右約40cmの範囲にウレタンが充填されているものとして、切断を実施した。しかしウレタンの広がりが見込まれなかったため、切断箇所にウレタンが充填されていなかったと推定する。

- ウレタン注入口から左右約25cm以内の範囲を切断する。
- カメラ映像で切断範囲を確認するため、下記の対策を実施する。
  - ・ 切断装置の真上へカメラを追加
  - ・ 切断装置へレーザーポインターを取り付け、目印としてウレタン注入口付近へ照射する。

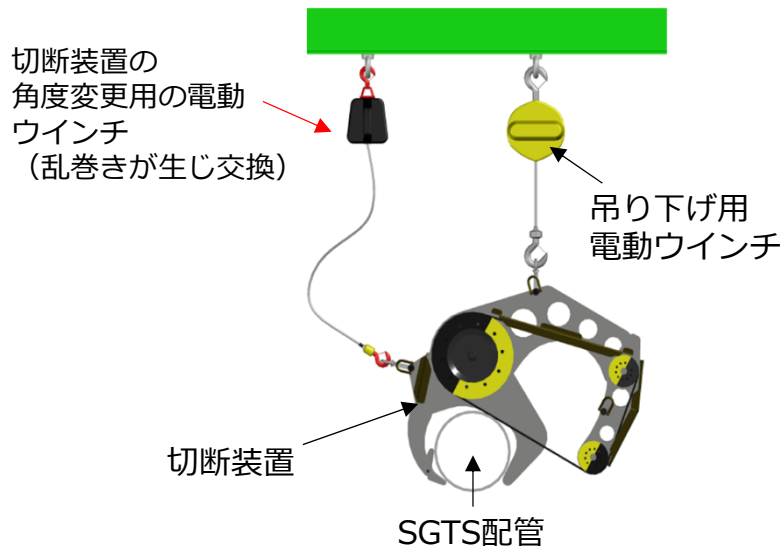
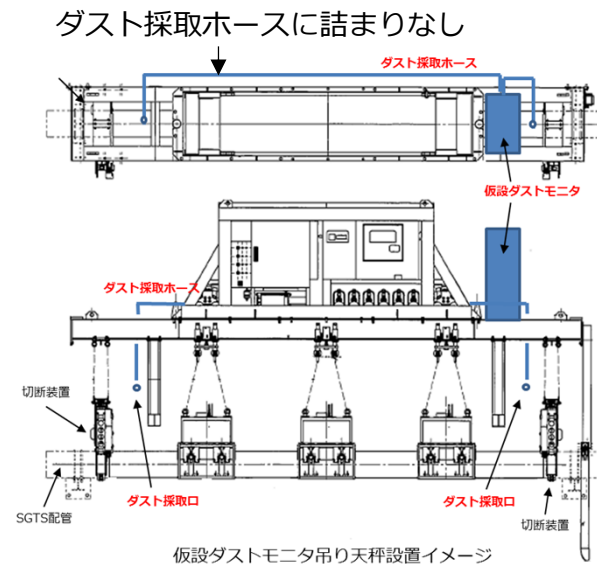
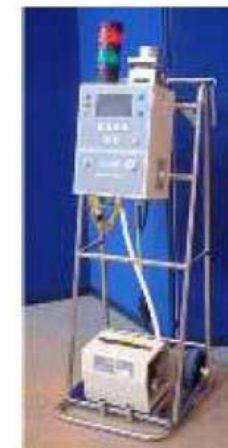
- 切断装置を地上へ吊り下げて点検していたところ、6月11日と同様に電動ウインチに乱巻きが生じていたため、交換を行った。（現在、乱巻き発生を抑制する対策を検討中。）
- 飛散防止材の噴霧ノズル及びタンクの清掃が完了し、正常に噴霧されることを確認した後、同日21時00分頃に作業を再開したが、仮設連続ダストモニタのエラー表示が発報し、リセット後に流量が正常であることを確認し再度吊り上げを行ったが、エラーが再発する事象を確認した。
- 連続ダストモニタを目視確認したが、ダスト採取ホースに詰まり等の異常は見られず、原因が不明であること、再発するリスクを考慮し、同日23時頃に切断作業を見送ることとした。
- 6月15日（水）、仮設連続ダストモニタの入替、及び再現性試験を行いエラー表示が発生しないことを確認した。

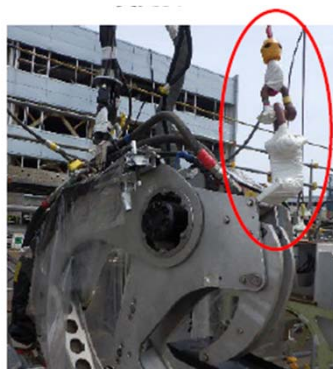
角度変更用ウインチワイヤーの巻き下げ限界位置マーキングのイメージ

- ・SGTS配管の切断位置の調整時、何度もウインチの巻き下げ／巻き上げを行うことで切断装置の角度変更用ウインチのワイヤーの荷重が抜け、ワイヤードラム内のワイヤーの一部に浮き上がりが発生し、ワイヤーが重なり乱巻きが発生したと推定する。

- ・ワイヤーの変更  
ワイヤードラムへの巻き取り段数を減らし、ワイヤーの浮き上がりや乱巻きの発生を低減する。  
変更前：ワイヤー径6mm、ワイヤー長19m  
変更後：ワイヤー径4mm、ワイヤー長10m
- ・ワイヤーの巻き下げ限界位置の設定、及びワイヤーへのマーキング  
ワイヤーの荷重が抜けることを低減するため、巻き下げ限界位置を設定し、ワイヤーへ限界位置のマーキングを行う。
- ・ウインチウエイト取付けの検討  
ウインチフック部にウエイト（シャックル）を取付け荷重をかけることで、ワイヤーの浮き上がりを低減する。

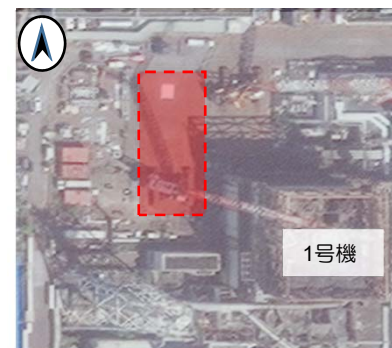
滴下痕が見られた範囲

- 油圧ホースの加圧及び繰り返し伸縮による劣化と推定する。

- 予備の油圧ホースの健全性確認を行い、滴下が発生した範囲の油圧ホースの交換を実施した。
- また、滴下痕がなかった切断装置（B）について、（A）と同じ範囲の油圧ホースの交換を実施した。
- 今後、切断対象配管への寄り確認時に、油の滴下が発生しないことを確認する予定。

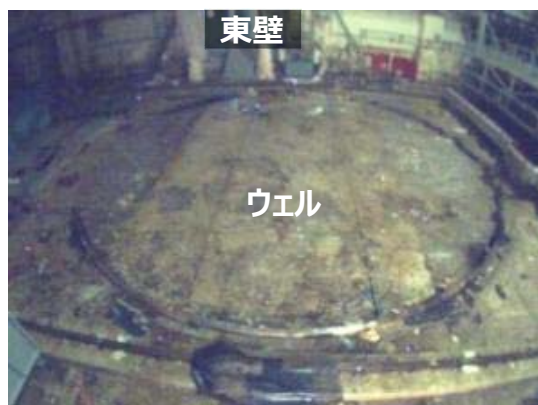
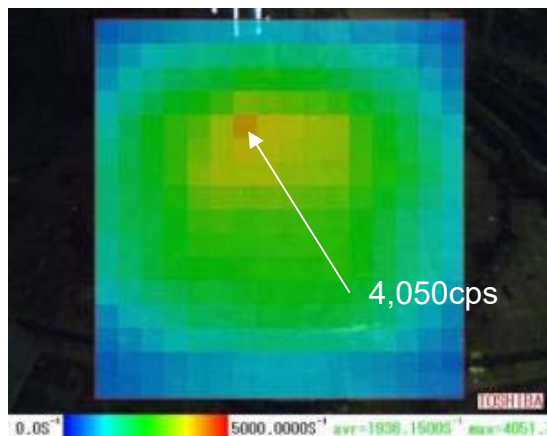
- ・ 事故時の蒸気がウェルと養生シートの間に滞留し、その後乾燥したことで主要線源となっていると推定
