福島第一原子力発電所 増設雑固体廃棄物焼却設備の状況

2022年7月28日

東京電力ホールディングス株式会社

1. 増設雑固体廃棄物焼却設備の状況

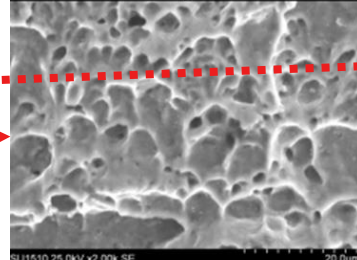
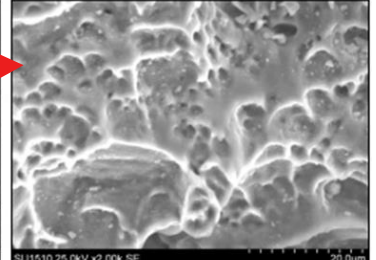
塞ぎプレート破面（上側）

■ 塞ぎプレートの亀裂のSEM観察結果

- 破面にディンプル模様が確認され、過大な応力が作用し、延性破壊に至った
- 破面は接触による損傷部分が多く、破断後に破面同士の接触が繰り返されたと推定

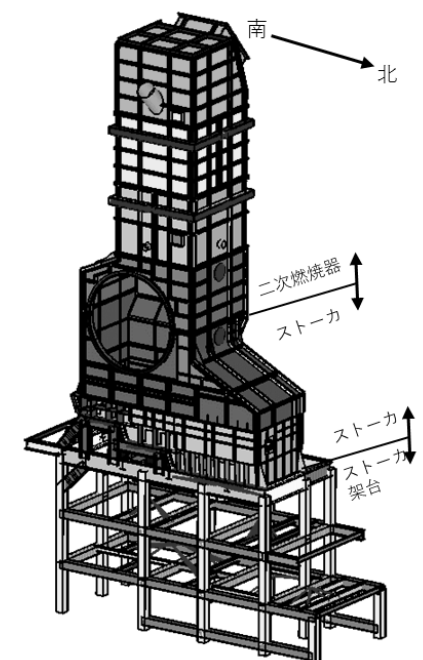
二次燃焼器・ストーカ立体図

- 亀裂の発生を踏まえ、二次燃焼器・ストーカについて水平展開調査を実施。
- 調査の結果、新たに下記の不具合を確認。
 - (1) 二次燃焼器・ストーカのボルト接続部の緩み
 - (2) 炉内耐火物のクラック
 - (3) 二次燃焼器外殻補強材および振れ止め材の溶接接続部の割れ
 - (4) ストーカ・架台据付部のシムプレートのずれ
- なお、6月10日までの焼却運転中も、負圧は維持され、温度や排気流量及び排ガスモニタ指示値等の運転パラメータに異常はなかった。
- ボルトの緩みについても、二次燃焼器・ストーカは周囲の架台に接続及び振れ止めされる構造であり、安全は確保されていた。

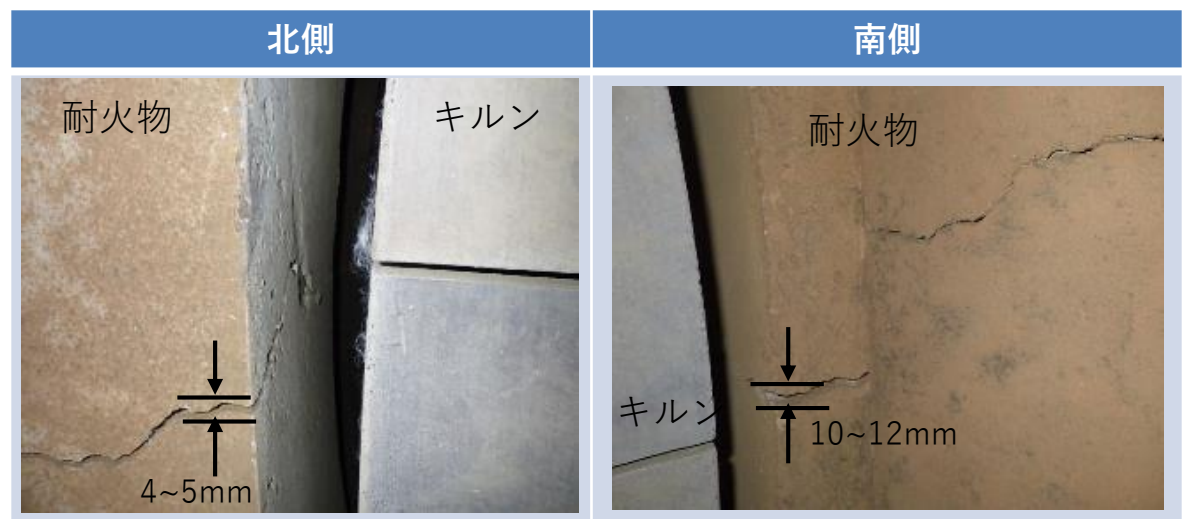
キルン及び二次燃焼器・ストーカ取合部 (赤枠：クラック確認箇所、茶色部：耐火材)

- 炉内耐火物について、外側の取合円筒亀裂と相対する位置近傍にクラックの発生を確認。
- 現状は脱落・剥離が発生する状況ではないため継続監視していく。
 - クラックが発生した部位はアンカーで支持されており、脱落・剥離は見られない。
 - 焼却運転時も熱膨張によりクラックの開きは閉じる方向となる。

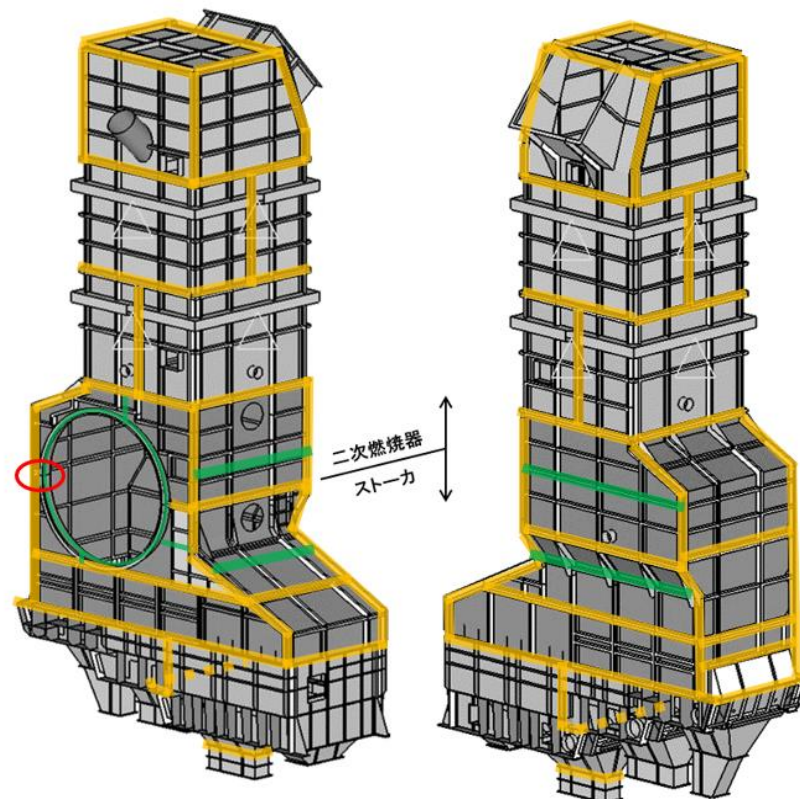
調査事項	点検内容	点検結果
①ストーカおよび二次燃焼器各要素の接続部の気密性確認	接続部外面からスモークテストにて亀裂の有無を確認	<u>亀裂発生箇所近傍以外にインリーク箇所は確認されず</u>

—	リーク確認
—	現地接合溶接(内・外)
—	内：シール溶接
—	外：ボルト締結
○	：リーク箇所

- ① 二次燃焼器・ストーカの各要素接続部の気密性確認のため、スモークテストでインリーク箇所有無を点検
- ② 各機器の取付・基礎ボルトの締結状態に異常が無いか、締め付けトルクを確認
