# 1号機 PCV内部調査（後半）の方針について

# 2号機燃料取扱機操作室調査について

- 2号機オペフロにある燃料取扱機操作室（FHM操作室）は2階の窓ガラスが破損しており、過去の調査により室内および屋上部に汚染が確認されている。
- FHM操作室は事故以降概ね手つかずの状況であり、放射性物質の主な放出経路であると推定しているシールドプラグの近傍にあることから、当該箇所の調査を実施することで、事故当時放出された放射性物質に関する情報を取得することを目的とする。
- なお、本調査は、原子力規制庁殿と協働で実施。

# 3号機原子炉格納容器内取水設備の運転開始について

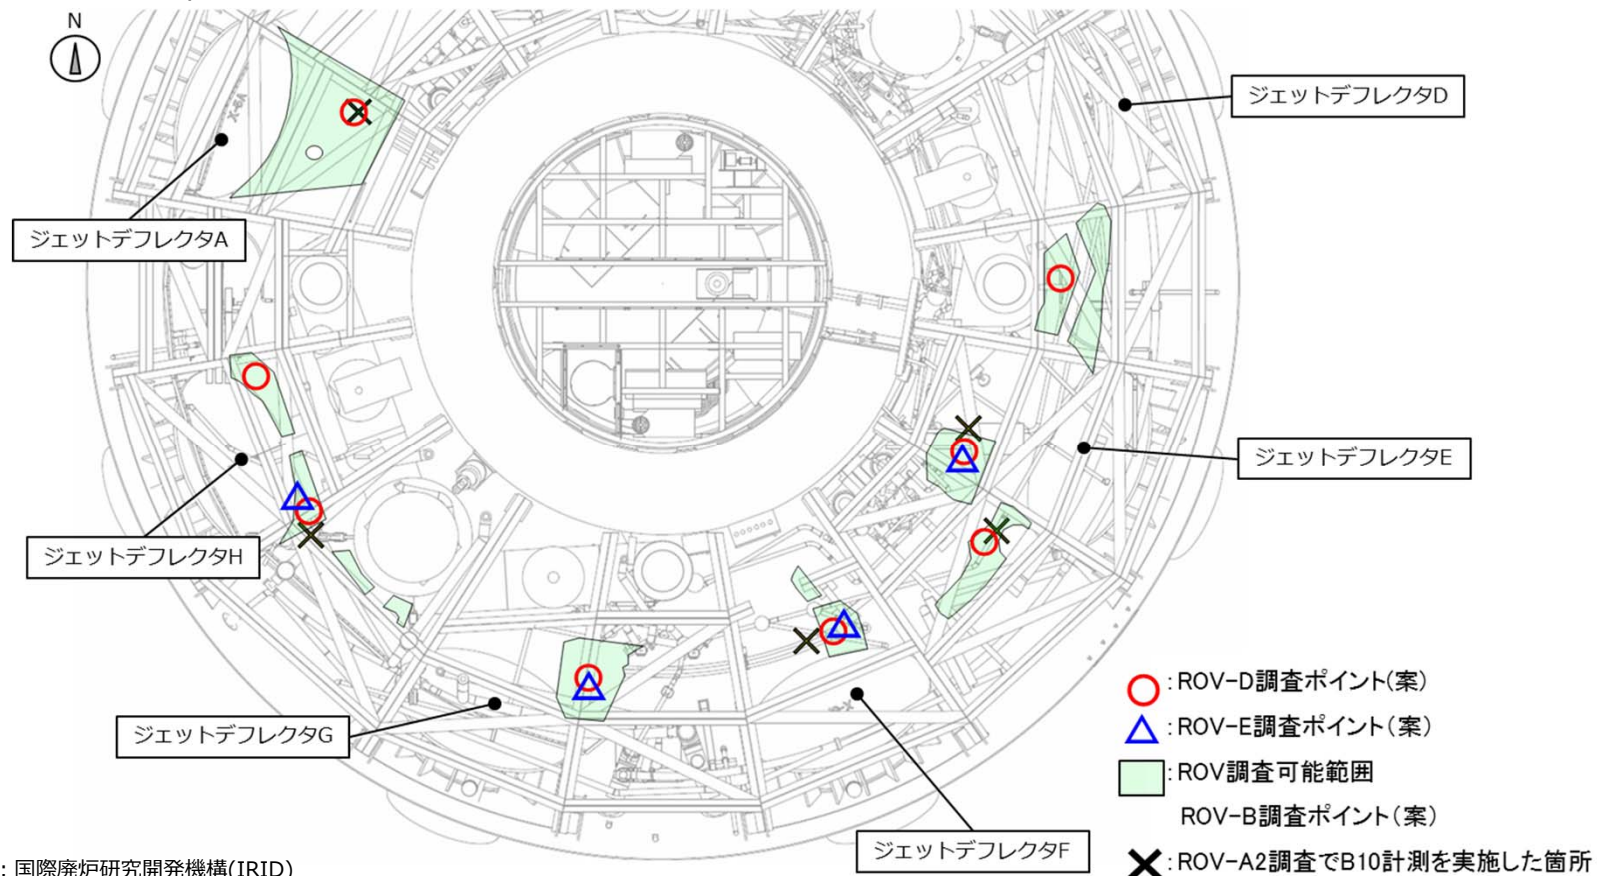
### (2) ROV-D,E,Bの調査エリアについて

- ROV-D,E,Bの調査エリアについては、ROVが浮上可能及びセンサ等を吊り降ろし可能なエリアを選定
- ROV-Dにおけるデブリ検知については、前半調査（ROV-A2）で確認された、燃料デブリ由来からと想定される中性子束について、 $\gamma$ 線の核種分析情報を早期に取得することで計画
- ROV-Eのサンプリング箇所については、当初ROV-Dの結果を踏まえ、デブリ検知外のエリアから選定する計画であったが、前半調査の結果より、ペDESTAL外周部の堆積物表層は、デブリとは異なる浮遊性の堆積物が大半を占めていることを確認したため、ペDESTAL外周部を満遍なくサンプリングする計画に変更
- ROV-Bによる堆積物3Dマッピングについては、調査手順を見直すことで、調査範囲を拡大できる可能性があることから、後半調査に向けたトレーニング期間に併せて検討を行う

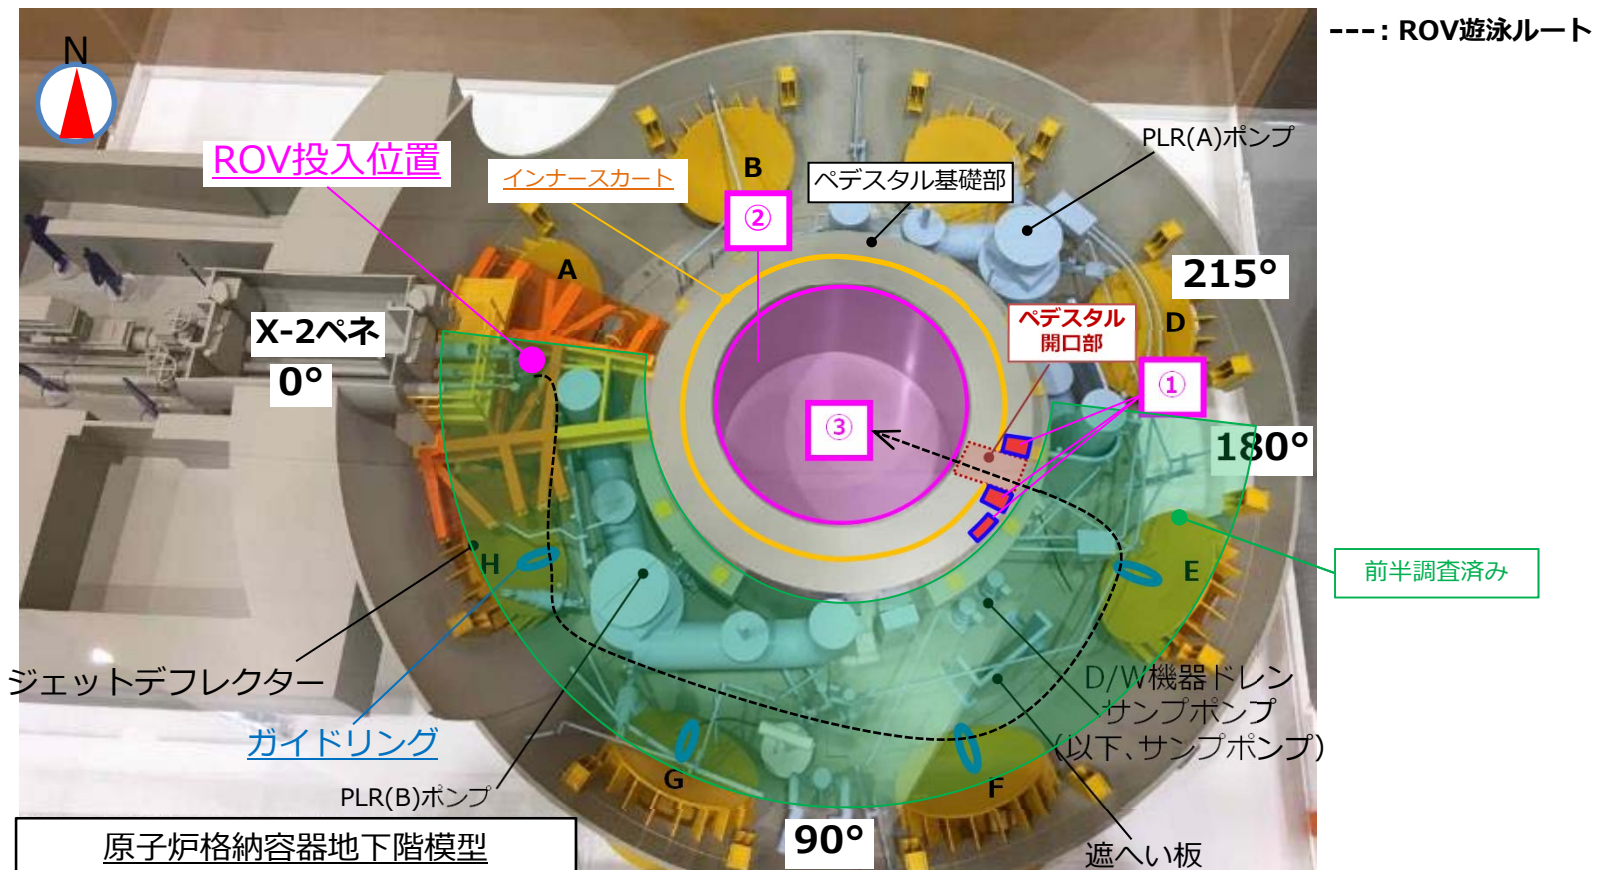
### (3) ROV-A2の調査エリアについて

- ペDESTAL内部および、ペDESTAL内壁・外壁の詳細な調査を計画
    - ① ペDESTAL外壁の損傷状況（鉄筋・コンクリート等が露出している幅・高さの寸法および、広がり範囲）
    - ② ペDESTAL内壁の損傷状況（鉄筋・コンクリート等が露出している幅・高さの寸法および、広がり範囲）
    - ③ ペDESTAL内部の状況（上部構造物、堆積物の目視調査，線量率等のデータ測定）
- 事前情報なしでペDESTAL内部に入るため，ケーブルが引っ掛かり等の帰還不能となるリスクが大きい
- ①～③については，炉内状況把握のために重要な情報であるため積極的に調査を試みる

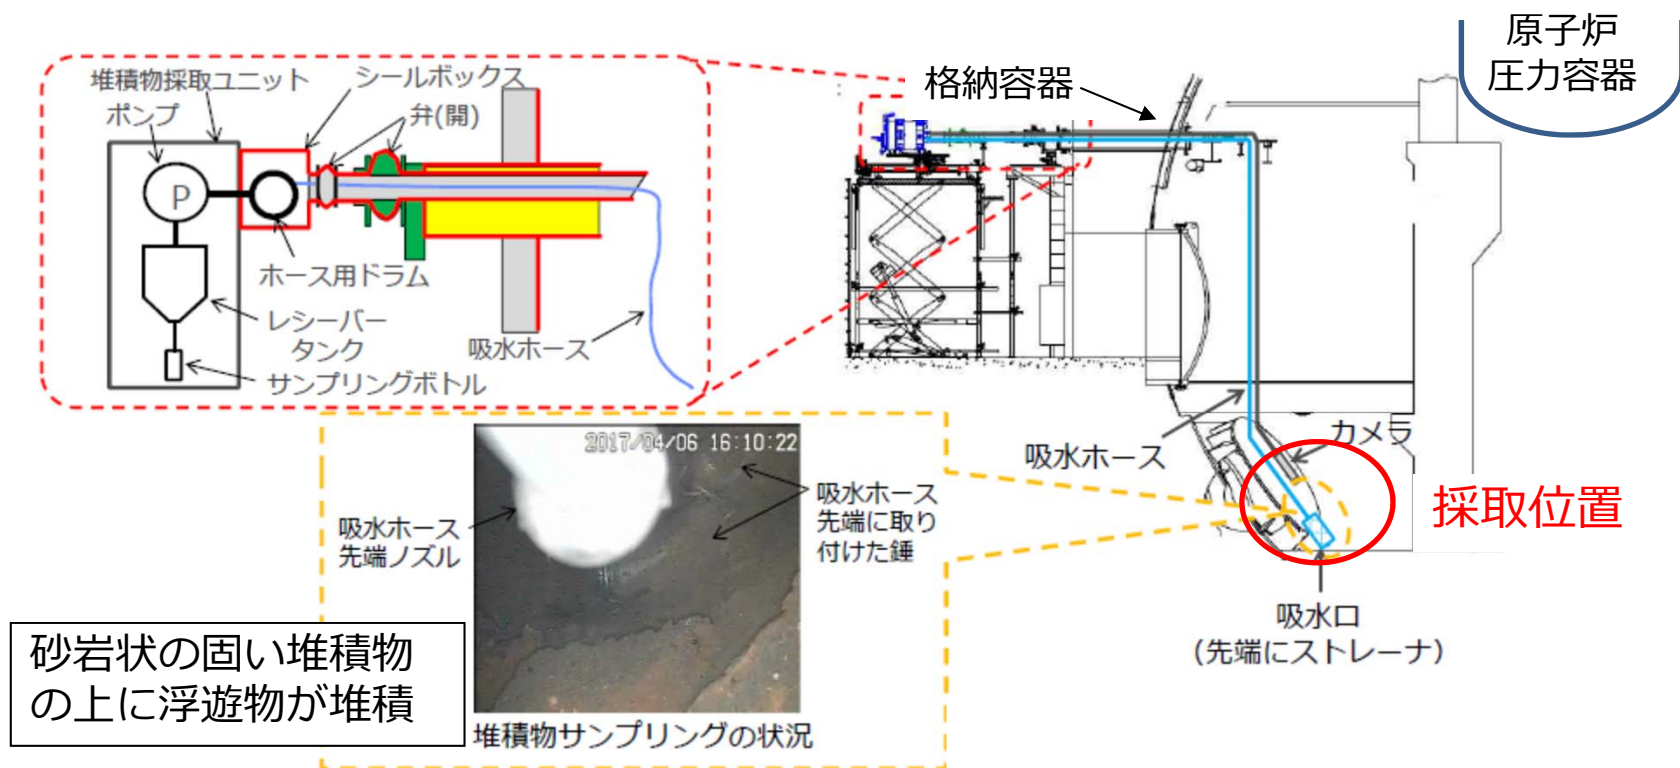
- 1号機格納容器内部調査の一環として、原子炉格納容器底部の堆積物(浮遊物)を採取したもの(2017年4月採取)。サンプリング時の映像から、堆積物は固い層の上に浮遊物があることを確認。主に浮遊物の部分が回収されていると考えられる。
- 発電所内で簡易蛍光X線分析とγ核種分析を実施。
- 簡易蛍光X線分析では、構造材料等のほかにUを検出、Puは確認されていない。
- ガンマ核種分析では、Cs-134、Cs-137、Co-60、Sb-125を確認。

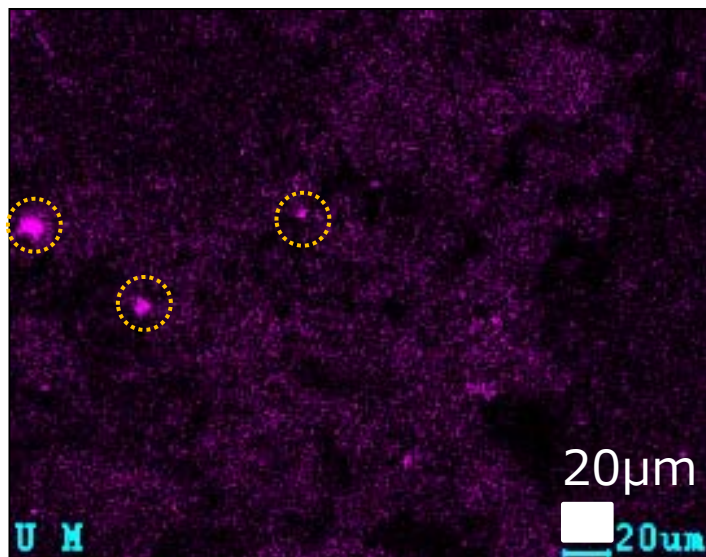
SEM分析結果  
(U分布)

- SEM-EDS分析では、鉄さび上にU含有粒子が混在していることが確認された。
- 300 $\mu\text{m}$ ×200 $\mu\text{m}$ 程度領域の観察でU含有粒子を確認。(左下図黄色丸)  
ただし、領域平均で見るとU濃度は低く検出されない程度。
- ICP-MSの分析結果では、Feが多く次いでAl、Cu、Zn、Pb、Uなどを確認。

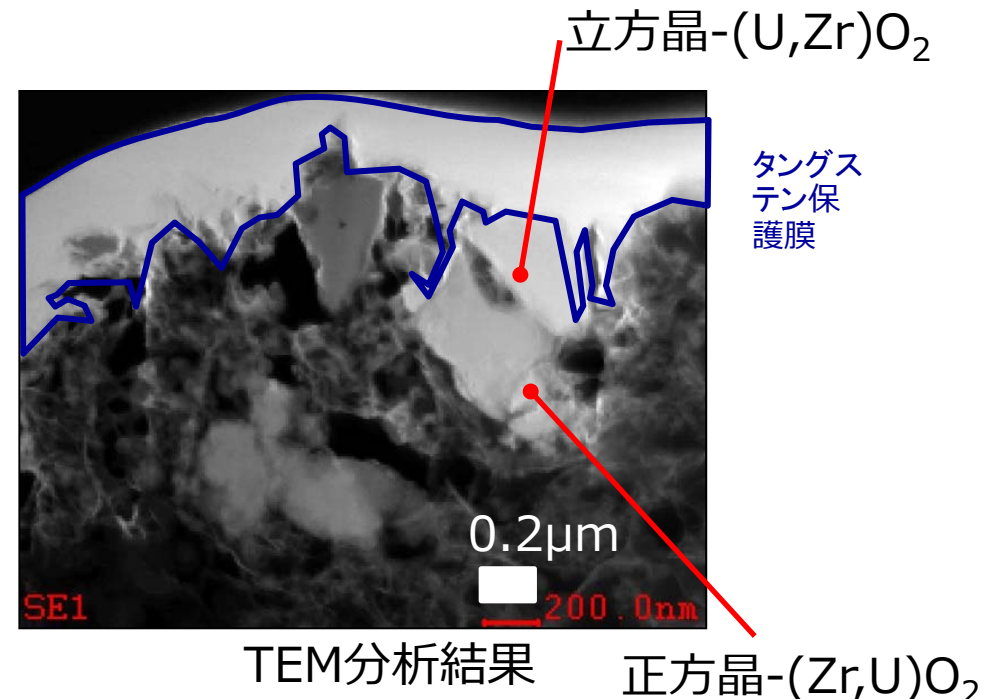
TEM分析結果  
正方晶-(Zr,U)O<sub>2</sub>

- U含有粒子はUリッチな立方晶(U,Zr)O<sub>2</sub>、Zrリッチな正方晶(Zr,U)O<sub>2</sub>

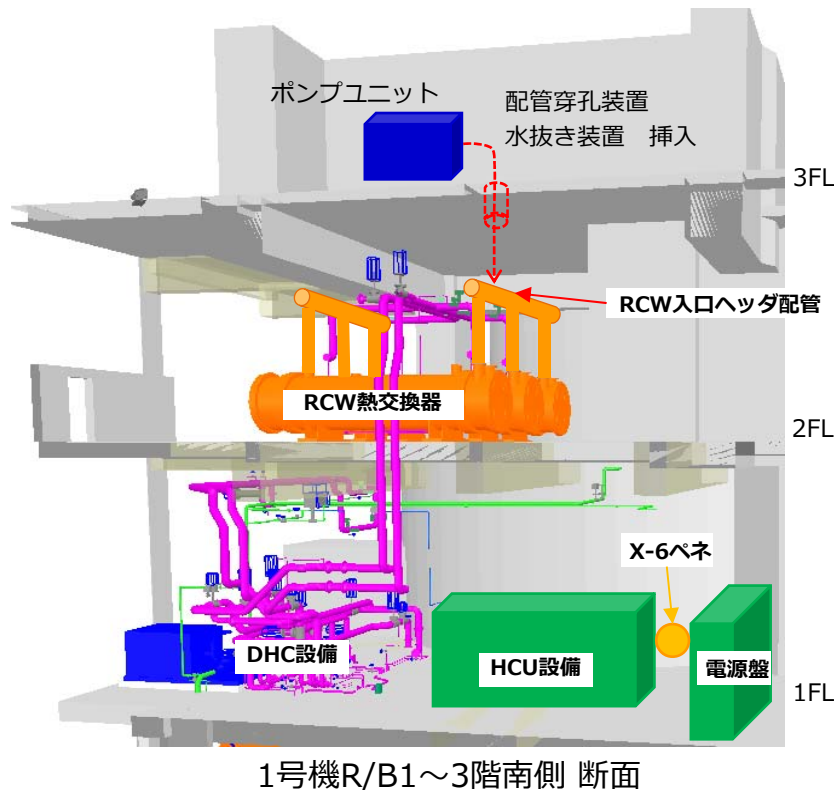
- 1号機原子炉建屋(R/B)内の高線量線源である原子炉補機冷却系(RCW)について、線量低減に向けた内包水サンプリング作業を、2022年1~3月に実施することを計画していた。
- 同期間において実施されていたPCV内部調査と作業エリアが一部重なっていたことから、PCV内部調査装置の不具合調査(線量データ表示の電源ノイズの影響)のため、当該作業を中断した。(当該作業はPCV内部調査装置への影響はない。)
- 当該作業の再開に向け準備が整ったことから、10月より作業を実施する。

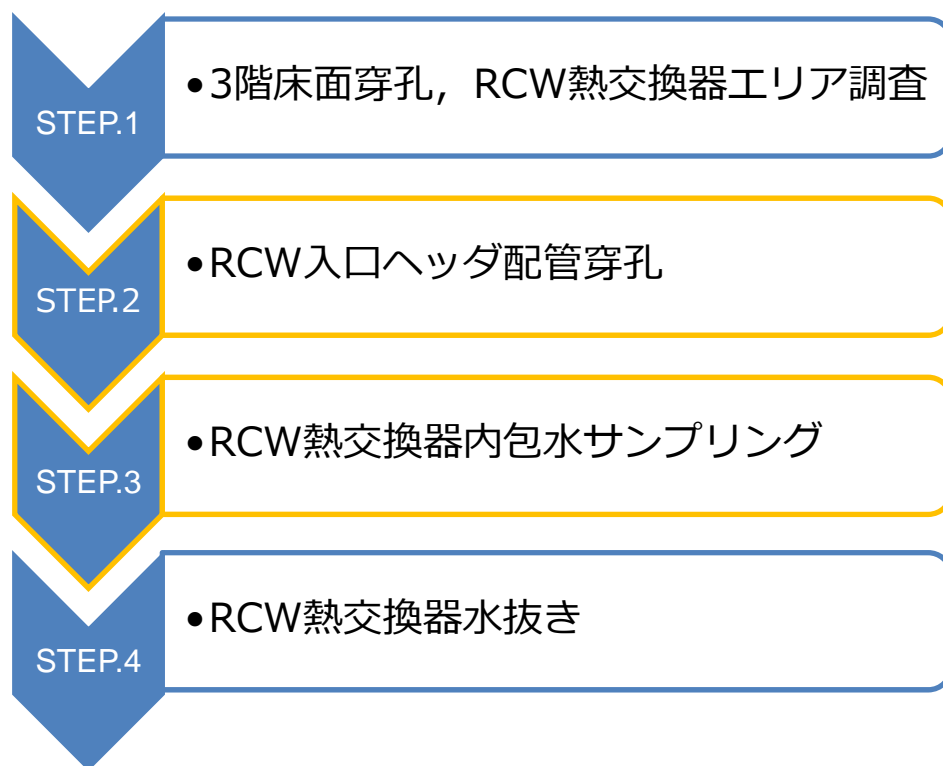
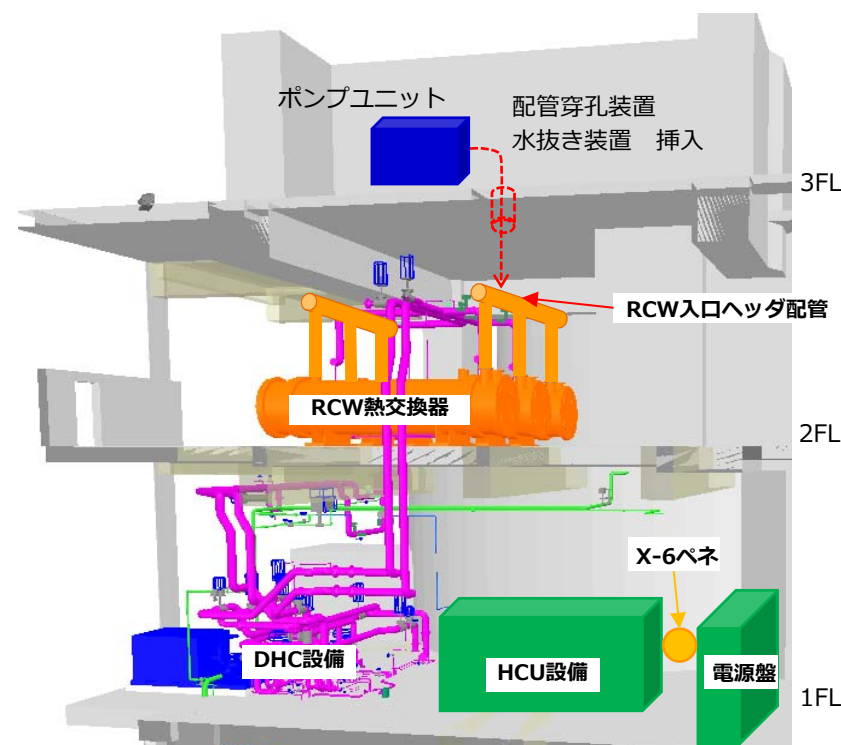
1号機R/B1～3階南側 断面

- RCW系統の内包水が高汚染であると推測されることから、RCW熱交換器の水抜きを実施し線量低減を行う。
- 高線量である2階での作業を避け、3階床面に穴をあけてRCW熱交換器にアクセスする。
- 2階の線量測定結果(2020年9～10月実施)より、内包水の放射能濃度は約 $1.8E+10$  Bq/Lと推定される。

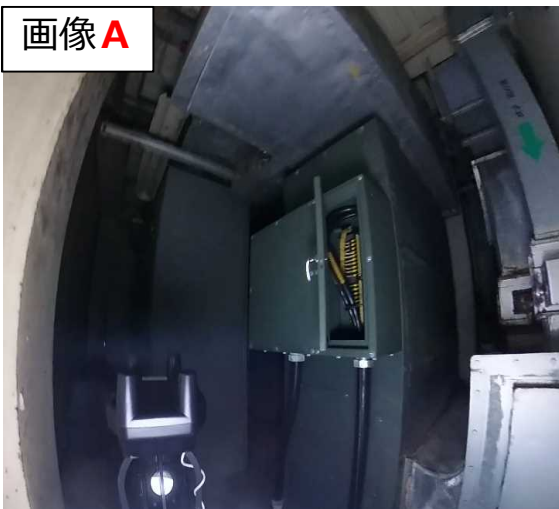
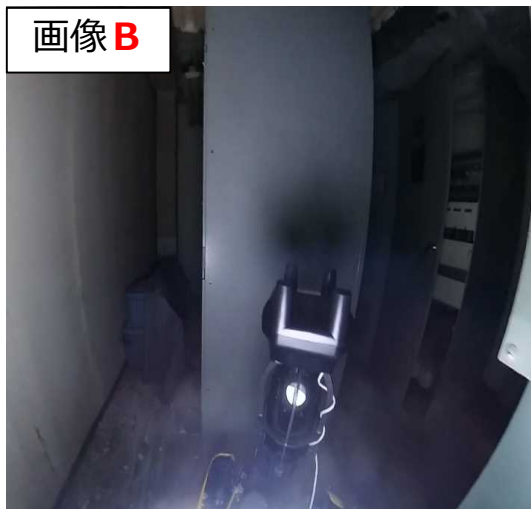
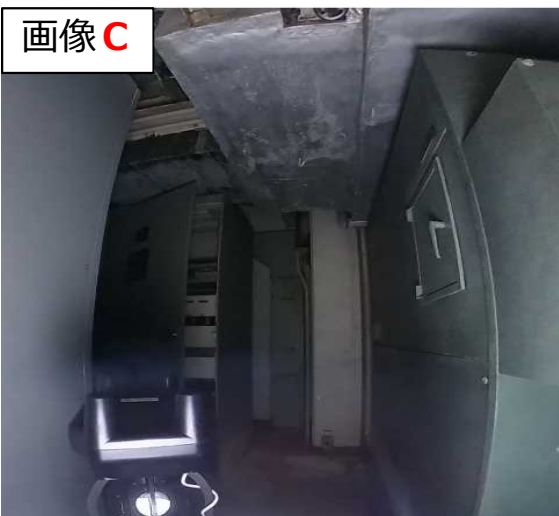
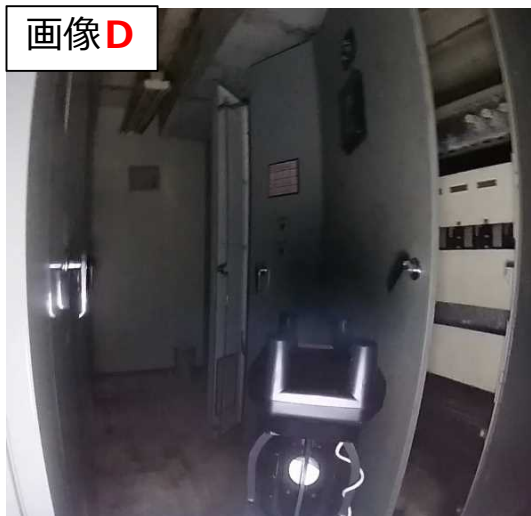
1階機械室内概略図

- 壁面、天井面、床面、機器に大きな損傷はなし
- 入口付近の床面で最大28.0mSv/hの線量率を確認（測定箇所①）

測定箇所	γ線線量率[mSv/h]	
	床上1500mm	床上50mm
①	14.2	28.0
②	14.4	23.2
③	13.1	16.1
④	12.5	15.3
⑤	13.2	15.3
⑥	15.9	21.7

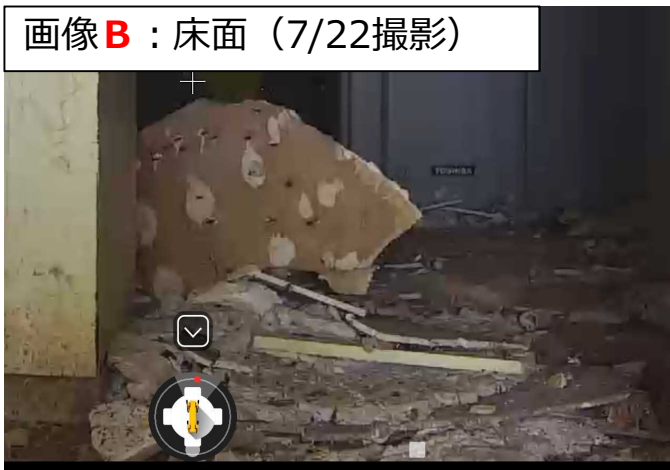
画像B：床面（7/22撮影）

- 天井の石膏ボードの落下を確認（画像A）
  - 破片を回収し線量測定およびスミア採取を実施
- OAフロア※の床板が外れて段差が生じ、SPOTによるアクセスが困難な箇所を確認（画像C）

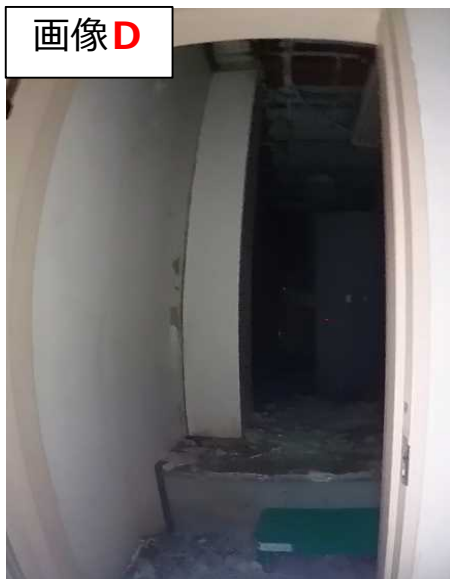
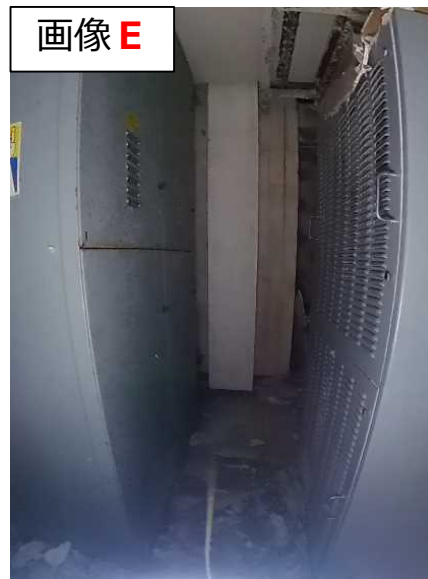
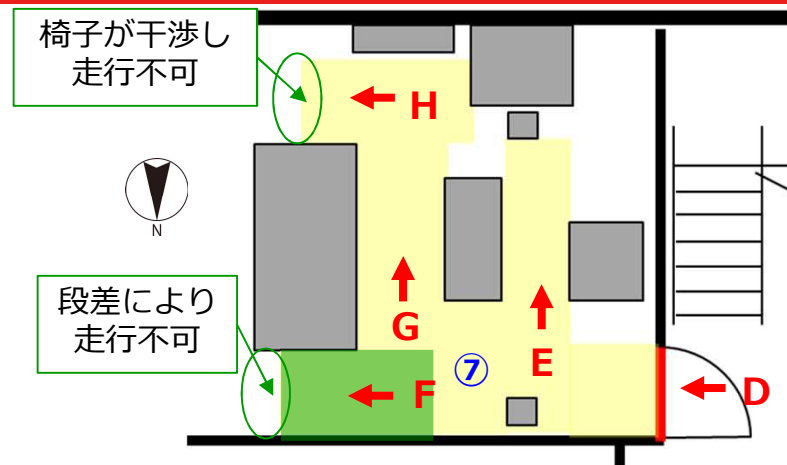
2階操作室内西側概略図

- 入口付近の床面で54.2mSv/hの線量率を確認

γ線線量率[mSv/h]	
OAフロア上 1500mm	OAフロア上 50mm
48.9	54.2

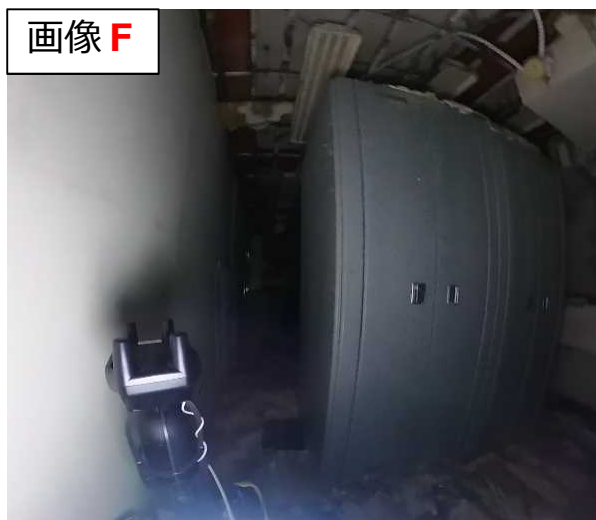
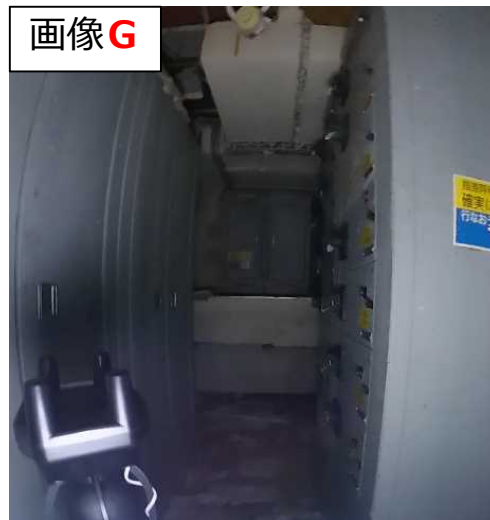
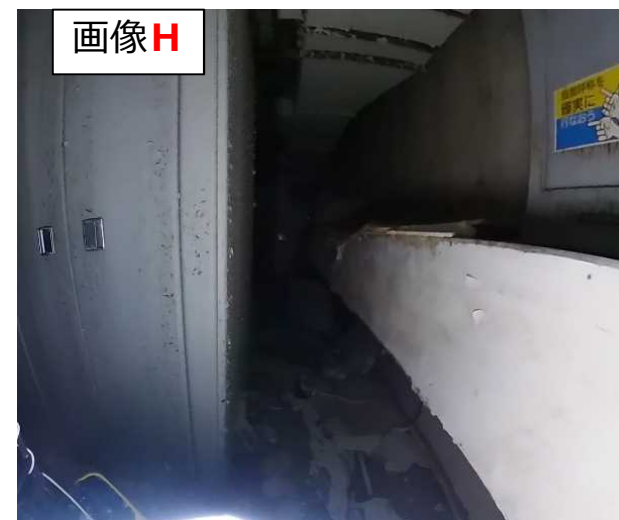
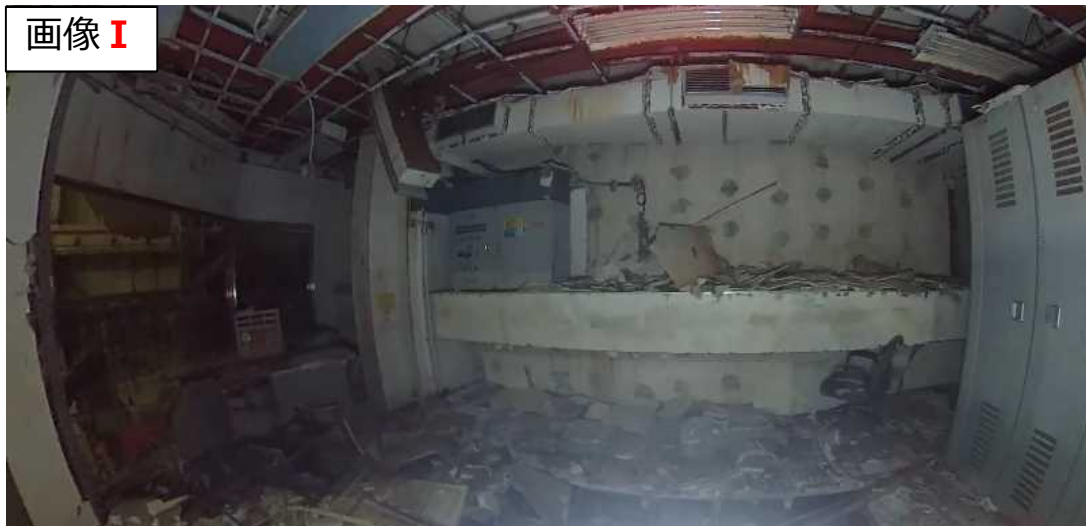
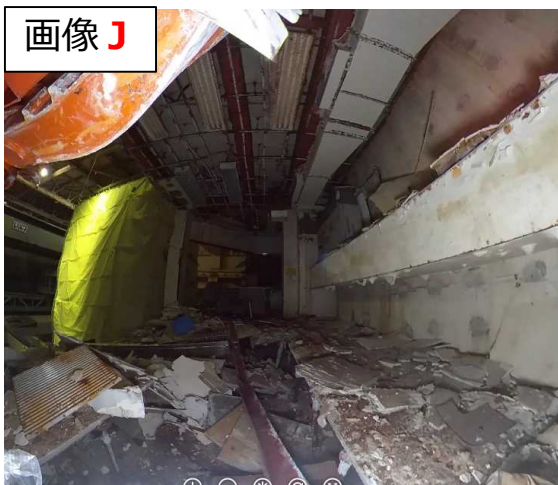
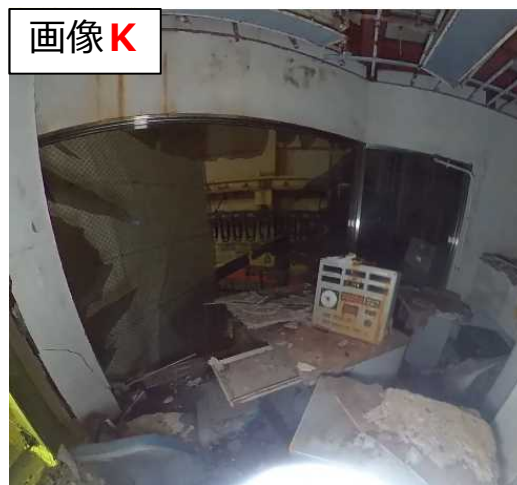
- 北側壁面を取り外し後、遠隔操作重機を使用した調査を実施
- 天井の石膏ボードの落下および床面の段差を確認
- 窓ガラス破損箇所付近の床面で最大76.1mSv/hの線量率を確認

測定箇所	γ線線量率 [mSv/h]
⑧	50.5 <sup>※1</sup>
⑨	58.8 <sup>※1</sup>
⑩	50.2 <sup>※1</sup>
⑪	57.3 <sup>※1</sup>
⑫	75.2 <sup>※1</sup>
⑬	60.1 <sup>※1</sup>
⑭	66.8 <sup>※1</sup>
⑮	76.1 <sup>※1</sup>
⑯	73.8 <sup>※1</sup>
⑰	53.2 <sup>※2</sup>

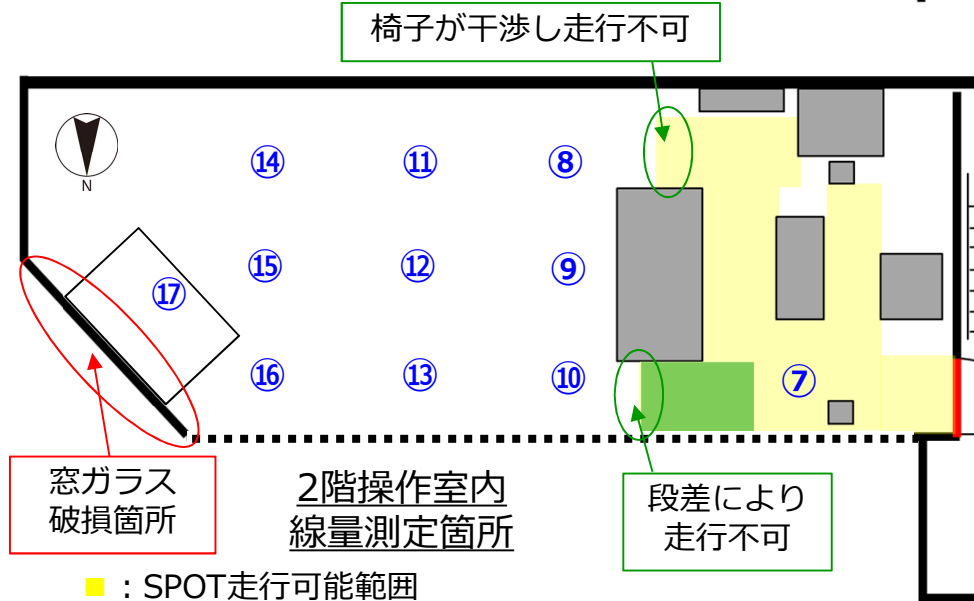
2階操作室内測定結果

- 室内の線量測定により、2階の窓ガラス破損箇所から放射性物質を含む気体が流入し室内が汚染したという従来の推定を裏付ける結果を得た。
  - 2階の線量率が1階より高いことを確認（測定箇所①～⑥と⑦を比較）。
  - 2階東側の線量率は窓ガラス破損箇所に近づくにつれて高くなる傾向を確認（測定箇所⑧～⑬）。

測定箇所	γ線線量率 [mSv/h]		測定箇所	γ線線量率 [mSv/h]	
①	14.2※1	28.0※2	⑦	48.9※1	54.2※2
②	14.4※1	23.2※2	⑧	50.5※3	
③	13.1※1	16.1※2	⑨	58.8※3	
④	12.5※1	15.3※2	⑩	50.2※3	
⑤	13.2※1	15.3※2	⑪	57.3※3	
⑥	15.9※1	21.7※2	⑫	75.2※3	
			⑬	60.1※3	
			⑭	66.8※3	
			⑮	76.1※3	
			⑯	73.8※3	
			⑰	53.2※4

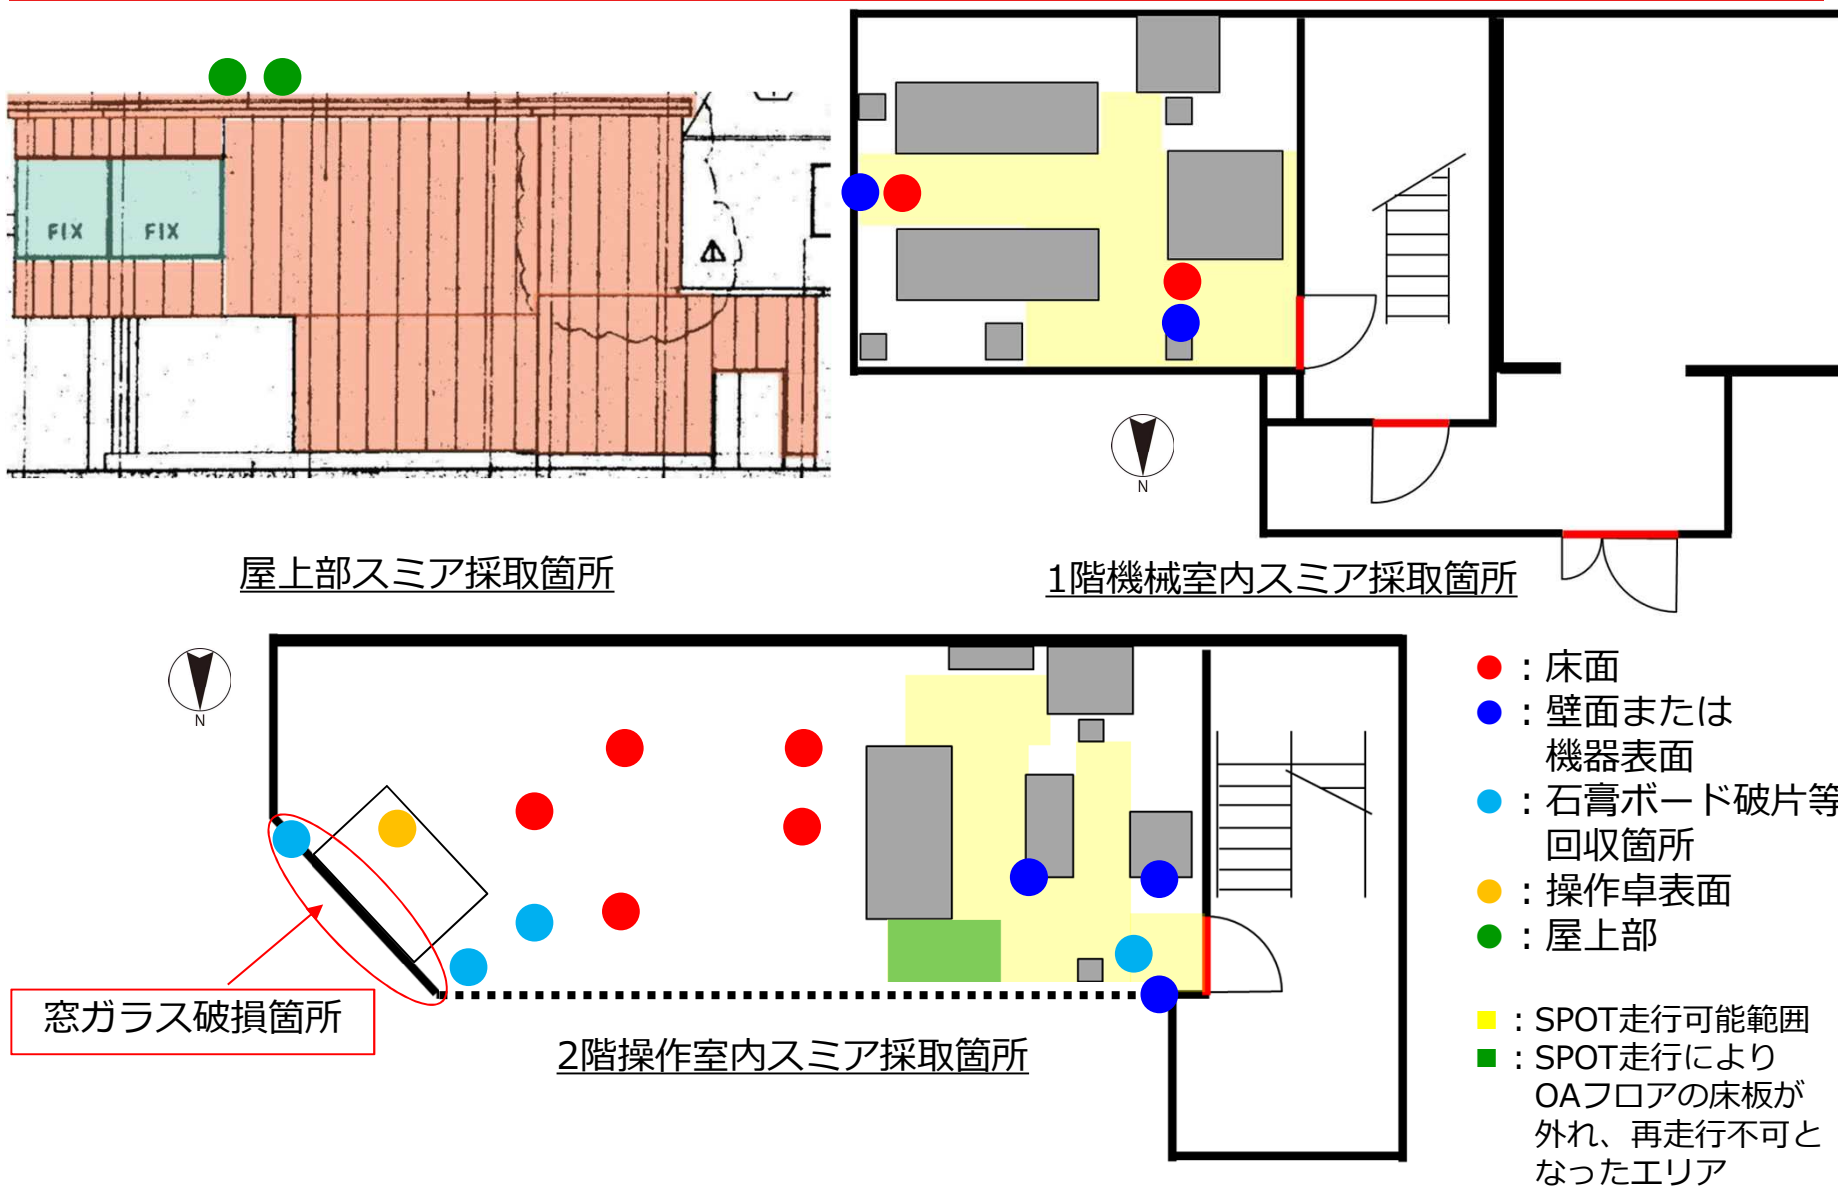
## 6. スミア採取箇所まとめ

- 採取したスミア試料は構内分析施設にて分析を実施中。構外分析施設での分析を検討。

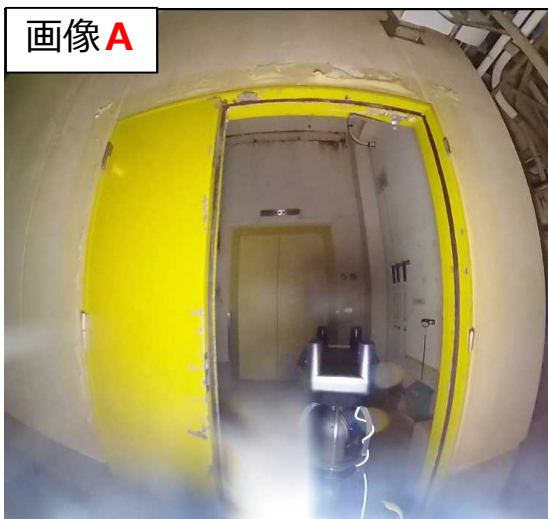
画像A

- 壁面、天井面、扉に大きな損傷はなし
- 入口付近の床面 (測定箇所①) で最大31.2mSv/hを確認

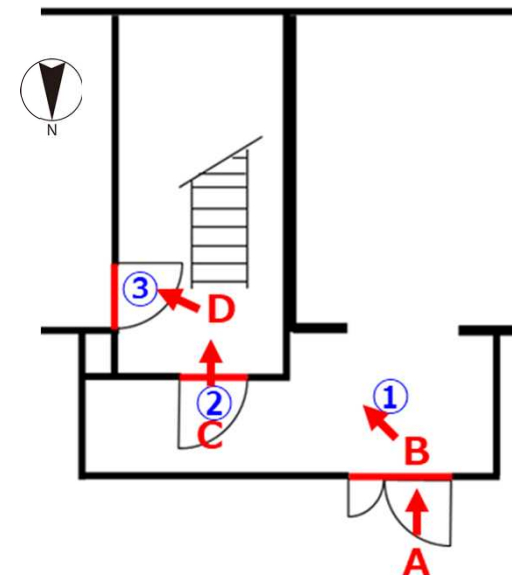
FHM操作室1階概略図

測定箇所	γ線線量率[mSv/h]	
	7/6測定	8/1測定
① (エレベータ前室)	25.0* <sup>1</sup>	31.2* <sup>3</sup>
	24.1* <sup>2</sup>	28.3* <sup>2</sup>
② (階段室扉前)	18.0* <sup>2</sup>	14.7* <sup>3</sup>
③ (1階機械室扉前)	12.7* <sup>2</sup>	16.3* <sup>3</sup>

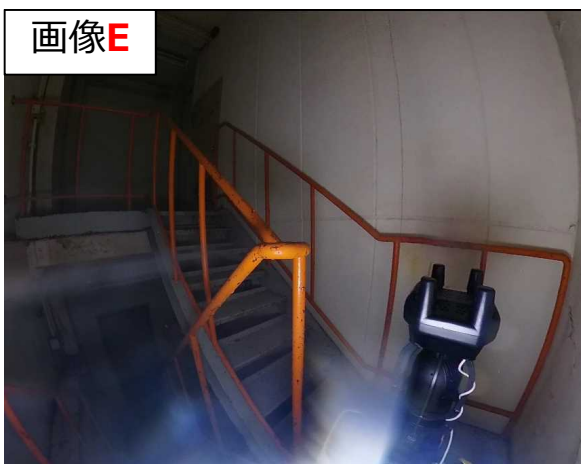
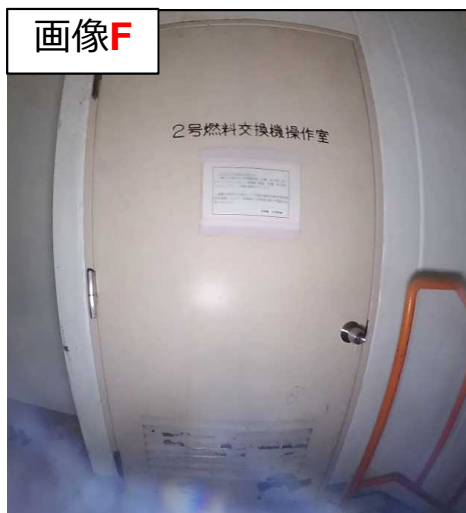
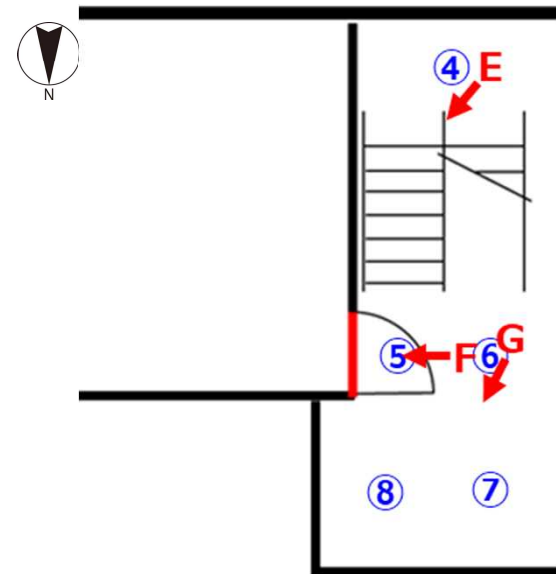
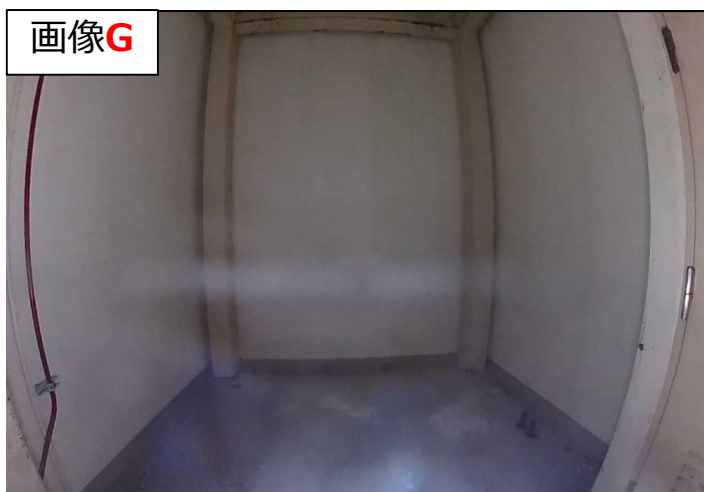
FHM操作室2階概略図

- 壁面、天井面、扉、階段に大きな損傷はなし
- 2階は1階より高線量であり、操作室扉付近（測定箇所⑥）で最大41.0mSv/hを確認

測定箇所	γ線線量率[mSv/h]	
	7/6測定※1	8/1測定※2
④（階段踊り場）	12.9	11.2
⑤（2階操作室扉前）	36.0	27.2
⑥（2階操作室扉近傍）	41.0	27.3
⑦（2階操作室扉近傍）	36.8	40.1
⑧（2階操作室扉近傍）	31.0	24.6

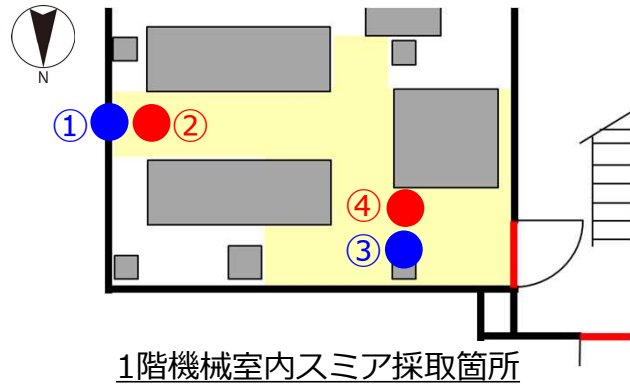
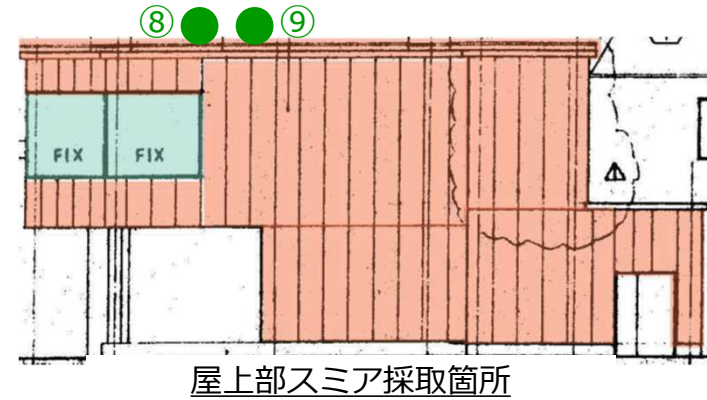
採取・測定日	No	α汚染			β汚染			表面線量率[mSv/h]			採取箇所
		BG [cpm]	計数率 [cpm]	表面汚染密度 [Bq/cm <sup>2</sup> ]	BG [cpm]	計数率 [cpm]	表面汚染密度 [Bq/cm <sup>2</sup> ]	BG	γ	β+γ	
7/26	①	0	0	<1.97E-01	1500	2000	6.47E+00	0.10	0.10	0.10	1階機械室壁面
	②	0	0	<1.97E-01	1500	12000	1.36E+02	0.10	0.10	0.10	1階機械室床面
	③	0	0	<1.97E-01	1500	20000	2.39E+02	0.10	0.10	0.10	1階機械室壁面
	④	0	0	<1.97E-01	1500	25000	3.04E+02	0.10	0.10	0.15	1階機械室床面
8/4	⑧	0	20	4.37E-01	1500	30000	3.69E+02	0.05	0.05	0.30	屋上部
	⑨	0	0	<1.97E-01	1500	12000	1.36E+02	0.05	0.05	0.10	屋上部

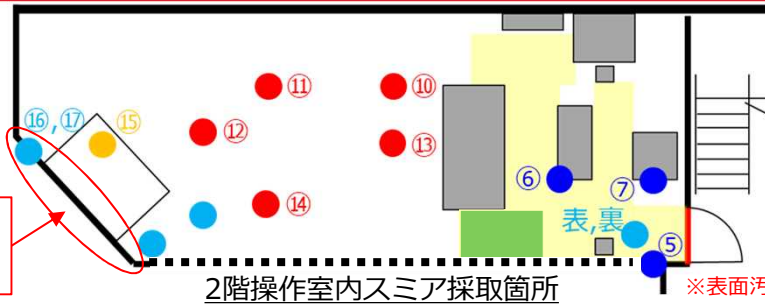
2階操作室内スミア採取箇所

採取・測定日	No	α汚染			β汚染			表面線量率[mSv/h]			採取箇所
		BG [cpm]	計数率 [cpm]	表面汚染密度 [Bq/cm <sup>2</sup> ]	BG [cpm]	計数率 [cpm]	表面汚染密度 [Bq/cm <sup>2</sup> ]	BG	γ	β+γ	
8/2	表	0	0	<1.97E-01	2000	65000	8.15E+02	0.05	0.05	2.40	石膏ボード (表)
	裏	0	0	<1.97E-01	2000	70000	8.80E+02	0.05	0.05	0.70	石膏ボード (裏)
8/3	-	-	-	-	-	-	-	0.05	4.00	200.0	石膏ボード本体 (表)

-	-	-	-	-	-	-	0.05	4.00	200.0	石膏ボード本体 (裏)
	⑤	0	0	<1.97E-01	2000	60000	7.51E+02	0.03	0.03	0.30	2階操作室壁面
	⑥	0	0	<1.97E-01	2000	15000	1.68E+02	0.03	0.03	0.04	2階操作室電源盤壁面
8/24	⑦	0	0	<1.97E-01	2000	15000	1.68E+02	0.03	0.03	0.04	2階操作室電源盤壁面
	⑩	0	0	<1.97E-01	2000	10000	1.04E+02	0.05	0.05	0.15	2階操作室床面
	⑪	0	0	<1.97E-01	2000	22000	2.59E+02	0.05	0.05	0.25	2階操作室床面
	⑫	0	0	<1.97E-01	2000	12000	1.29E+02	0.05	0.05	0.18	2階操作室床面
	⑬	0	0	<1.97E-01	2000	19000	2.20E+02	0.05	0.05	0.25	2階操作室床面
	⑭	0	0	<1.97E-01	2000	15000	1.68E+02	0.05	0.05	0.10	2階操作室床面
9/15	⑮	0	60	1.31E+00	2000	50000	6.21E+02	0.05	0.05	1.00	操作卓表面
	⑯	0	0	<1.97E-01	2000	10000	1.04E+02	0.05	0.05	3.00	ガラス片 (表)
	⑰	0	0	<1.97E-01	2000	60000	7.51E+02	0.05	0.05	3.00	ガラス片 (裏)

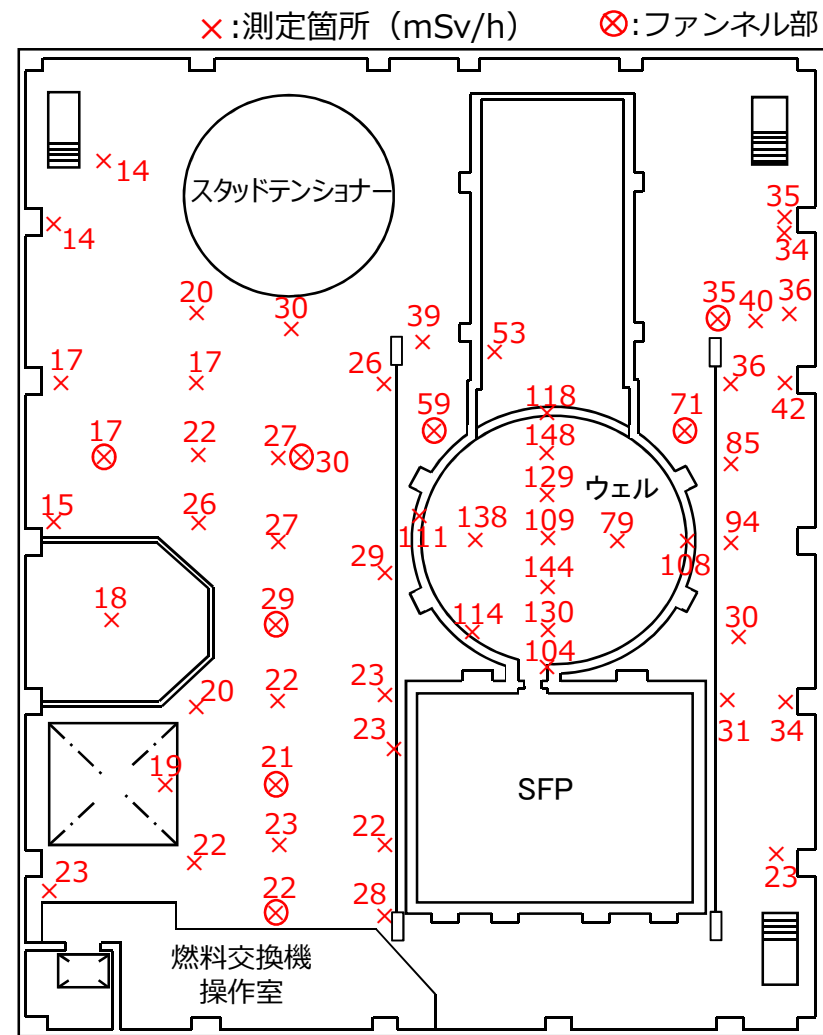
ウェル上から離れるにしたがって線量が低くなる傾向があるため、主要線源がウェルと推定。

その他、燃料交換機操作室やスタッドテンシヨナー付近で空間線量率が僅かに上昇することから、全体空間の線量に寄与しないまでも、スポット的な汚染源が存在していると推定。

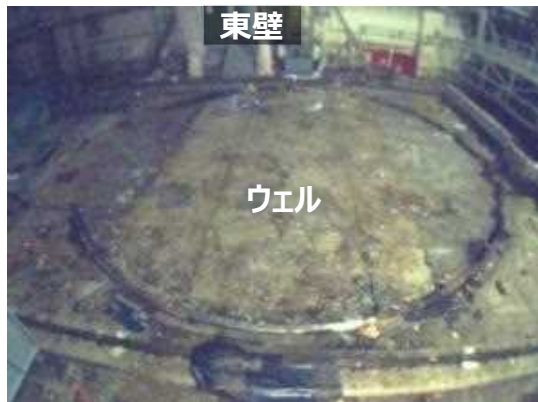
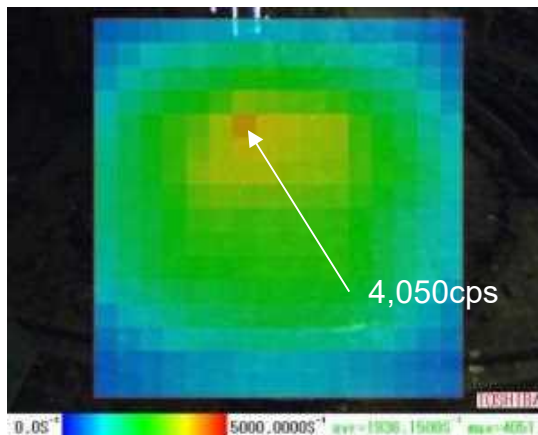
### ■ 主要線源 (ウェル)

- ・ 事故時の蒸気がウェルと養生シートの間に滞留し、その後乾燥したことで主要線源となっていると推定

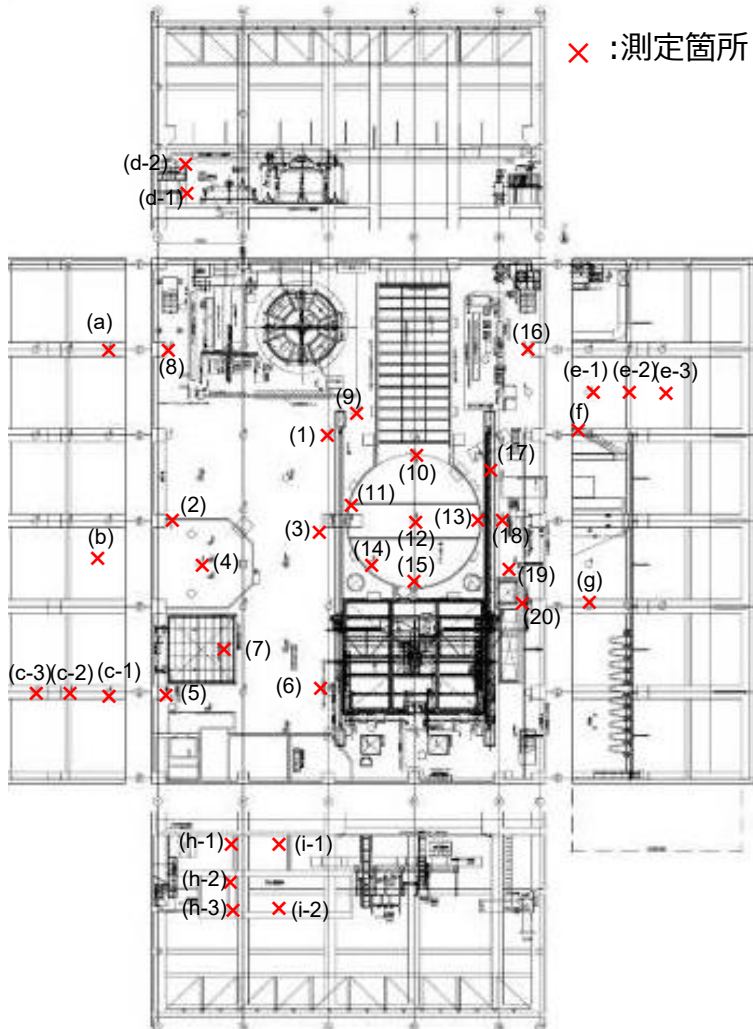
# (参考7) 過去の調査結果：オペフロの表面汚染密度分布

・ 表面汚染密度：右表参照
