福島第一原子力発電所 増設雑固体廃棄物焼却設備の状況について

2022年10月27日

東京電力ホールディングス株式会社

1. 増設雑固体廃棄物焼却設備の状況

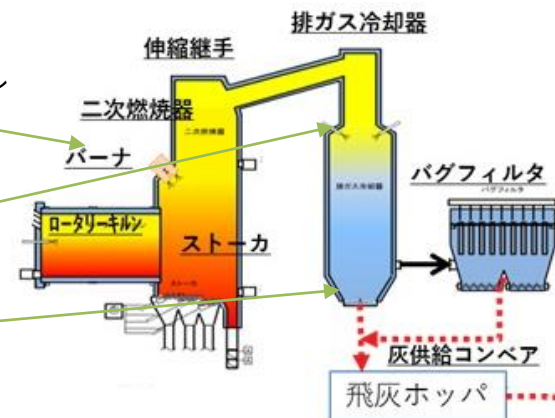
■ 推定メカニズム

- ▶ 伐採木の熱量不足により、二次燃焼器バーナは発停を繰り返し（バーナ起動：855°C、停止：920°C、温度設定値：930°C）
- ▶ バーナ停止により、排ガス冷却器入口熱量が減少。
- ▶ スプレー水量調整弁が絞り始めるが、制御上、必要開度まで時間を要し、供給量が過剰となる。
- ▶ 繰り返しにより、蒸発しきれない水分が底部に蓄積、湿潤。

■ 対策および運転後の状況

- ▶ 二次燃焼器バーナの起動・停止回数が少なくなるよう、温度設定値を下表の通り変更。運転再開後の二次燃焼器温度は約880°Cで制御されており、有意な変動はない。
- ▶ 焼却再開後はコンベアに設けた覗き窓から灰の状態を確認し、スプレーの調整を実施。

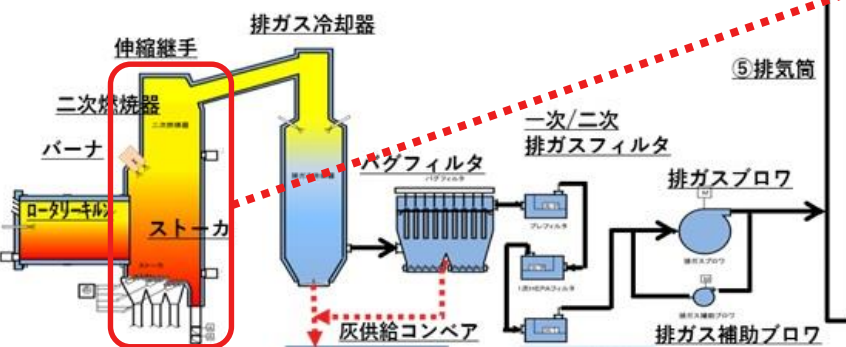
増設雑固体廃棄物焼却設備系統図

- 6月18日、停止中の増設雑固体廃棄物焼却設備のパトロールにて、亀裂を確認
 - ①ロータリーキルン取合円筒の溶接部（北、南両側）
 - ②二次燃焼器とストーカ取合の塞ぎプレート(南側)
- 系統内はブロアにより負圧を維持していること及び亀裂部は焼却物と直接接する箇所ではないことから、当該亀裂部からの放射性物質の漏えいはない。
- 亀裂発生箇所はいずれも構造材本体ではないことから、構造強度に影響はない。
- 亀裂の破面観察の結果、過大な応力で延性破壊に至ったもので、3月16日地震影響が直接原因と推定。
- 地震影響を踏まえ、亀裂部以外について水平展開調査を実施し、下記の不具合を確認。
 - ③-1 接続ボルトの緩み、ボルト・座金の歪み
 - ③-2 ストーカ・架台据付部のシムプレートのずれ
 - ④ 外殻振止材溶接部の割れ
 - ⑤ 耐火材のクラック

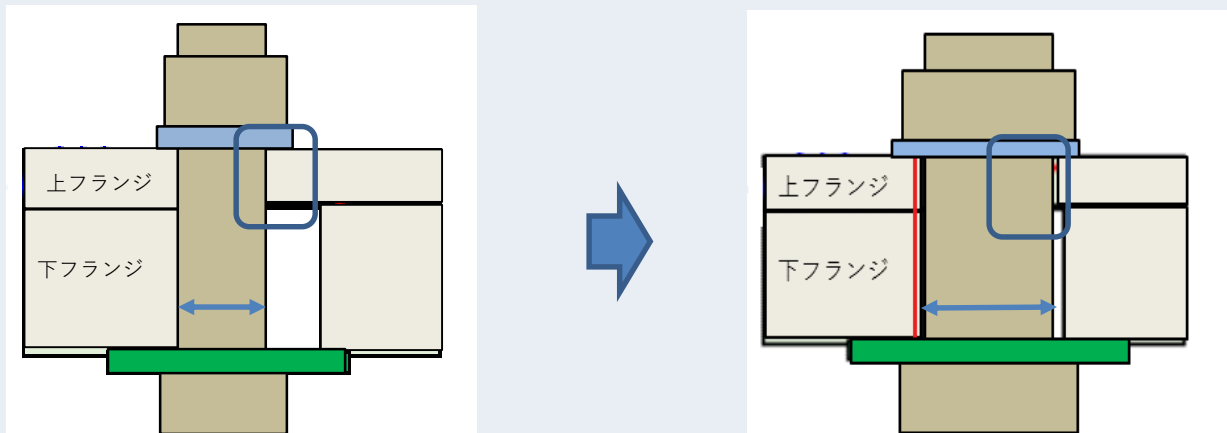
③-1 接続ボルトの緩み、ボルト・座金の歪み

現場調査の結果、ボルト径に対して、下フランジのボルト穴が相対して大きい箇所を確認（機器据え付け調整のため）
上フランジのボルト穴を拡張し、締結部の仕様(ボルト・座金材質及び寸法)を見直し、強度を向上

(写真部 左:ボルト/座金の歪み 右: ボルト径 : M16,座金材質 : SS400) (写真部 ボルト径 : M30,座金材質 : S45C)

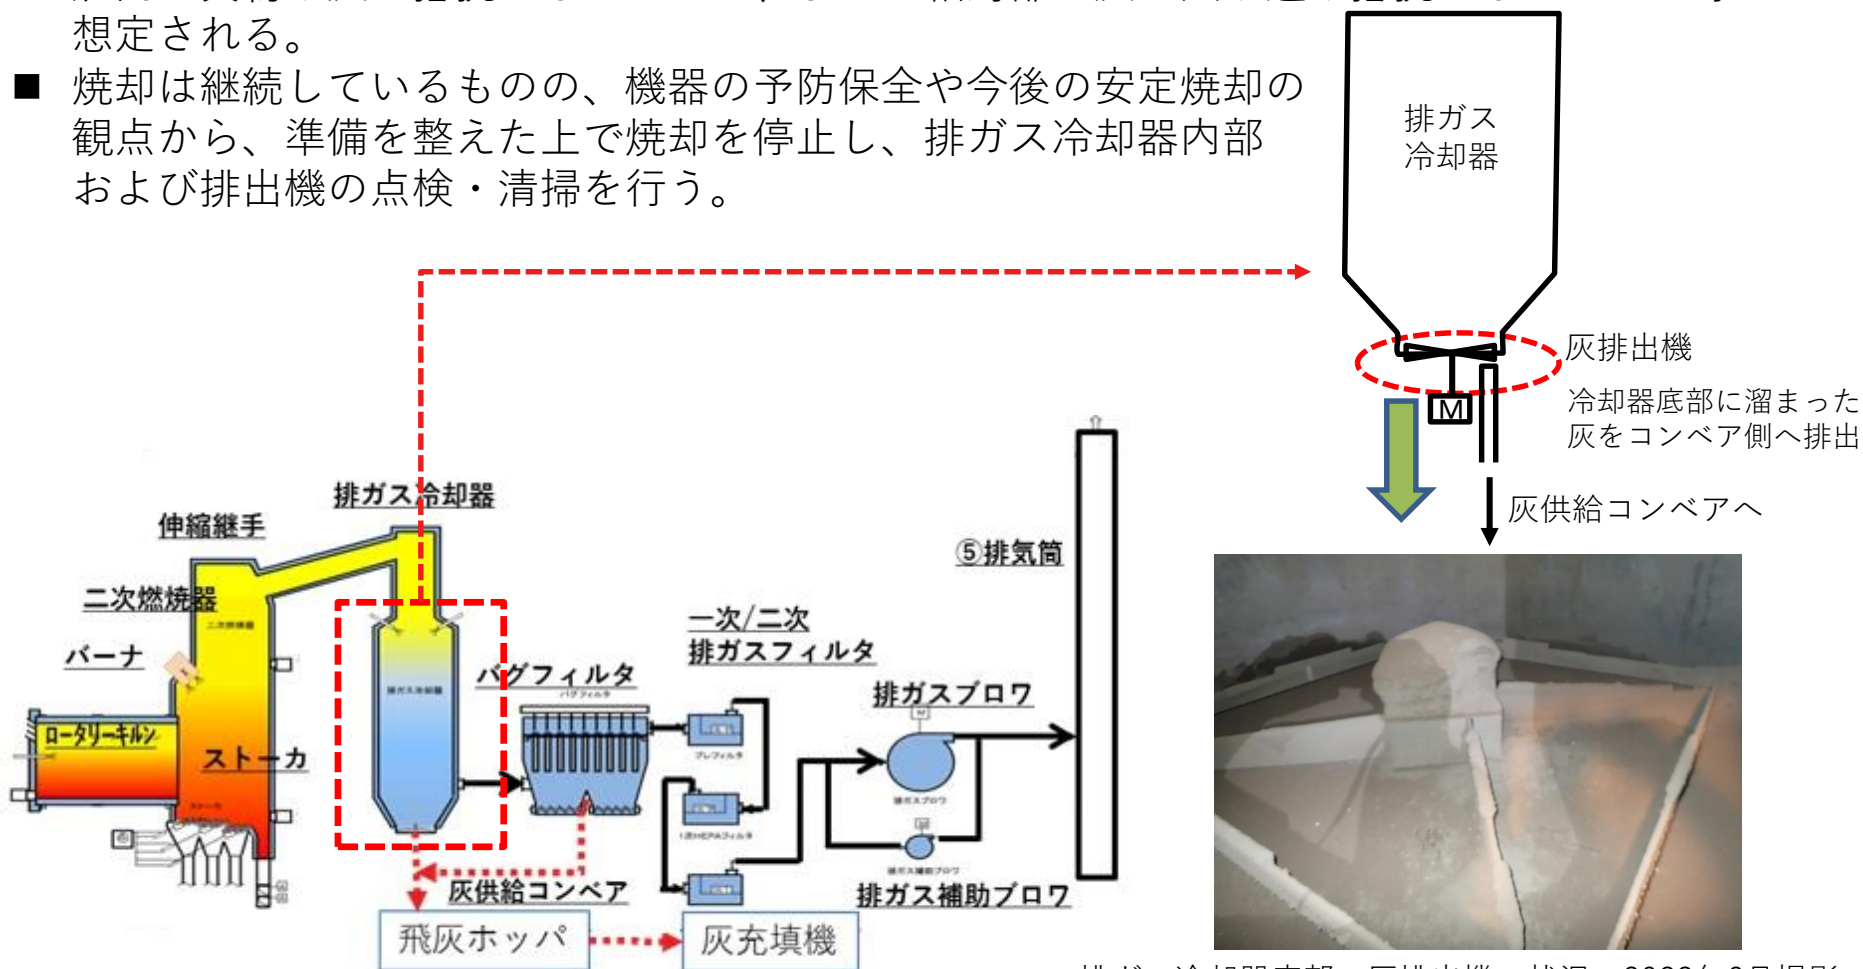
排ガス冷却器底部の灰排出機の状況：2022年6月撮影

- 10/23に、排ガス冷却器灰排出機の過負荷を示す警報が発生。機器の動作確認後、再起動。
- その後の調査において、排出機に異音・異臭は無く、コンベアから覗いた灰の性状にも異常は確認されていないが、電動機の電流値が定格に対し、高めであることを確認。
- 炉内で異物や灰が抵抗になっている、または軸封部に灰が入り込み抵抗になっている等が想定される。
- 焼却は継続しているものの、機器の予防保全や今後の安定焼却の観点から、準備を整えた上で焼却を停止し、排ガス冷却器内部および排出機の点検・清掃を行う。

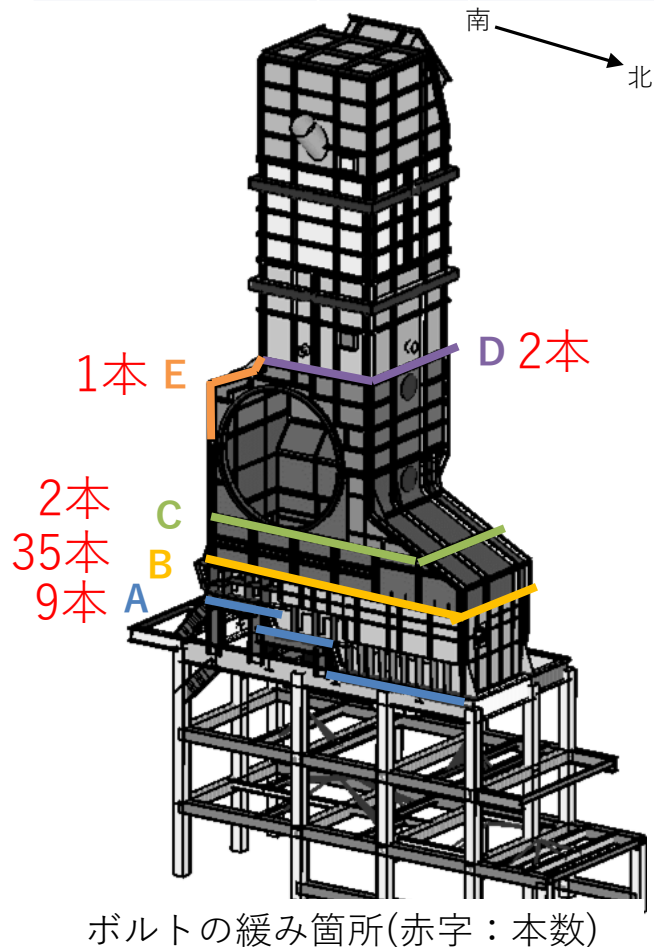
ボルト及び座金等
締結部材の状態

用途・要求機能			復旧方法
用途	気密性	強度	
ストーカ・二次燃焼器各要素を接続	要求有	要求有 耐震Bクラス地震力に対して許容応力未満とする設計	<ul style="list-style-type: none"> 現場調査の結果、ボルト径に対してボルト穴が相対して大きい箇所を確認(左下図A,B面)。 上フランジ穴を拡張し、締結部の仕様(ボルト・座金材質及び寸法)を見直す。

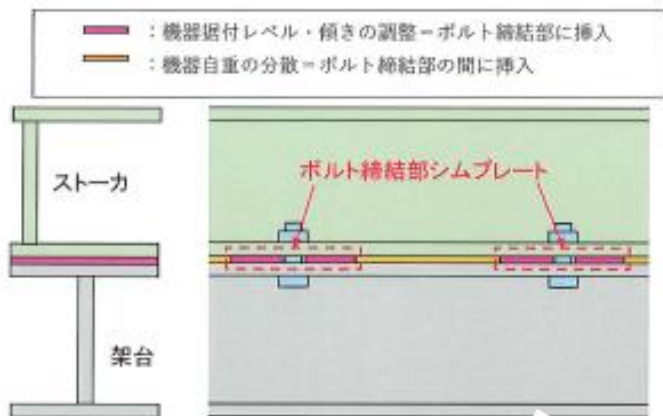
シムプレートのずれ

用途・要求機能			復旧方法
	用途	気密性	強度	
ストーカ・架台据付部シムプレート	機器の傾き調整及び荷重分散	—	—	プレート追加挿入及びコーキングによるずれ止め処置。なお、二次燃焼器の垂直度は許容値5/1000mmに対し、3/1000mmと許容値以内
二次燃焼器振止材の接続部	二次燃焼器の補強材と振止材を溶接接続	—	—	割れ部を肉盛り溶接補修

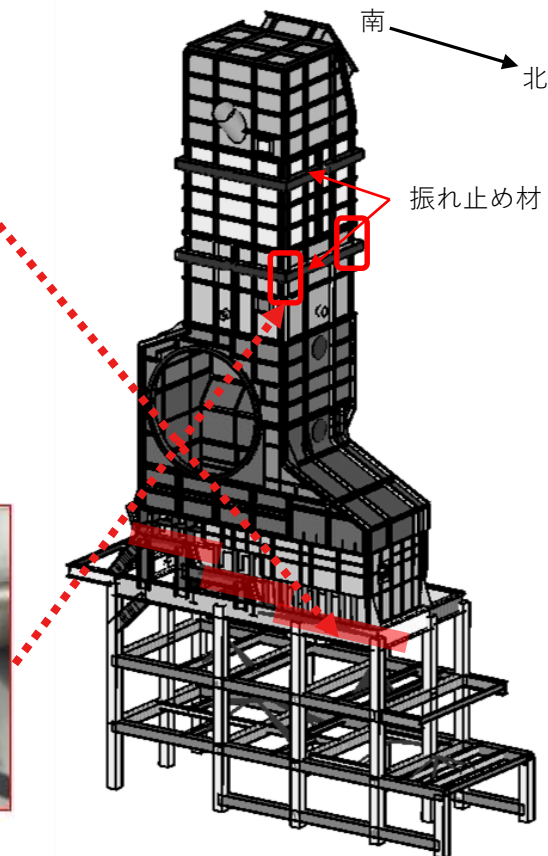
【参考】 炉内耐火物

- 炉内耐火物について、外側の取合円筒亀裂と相対する位置近傍にクラックの発生を確認。
- 現状は脱落・剥離が発生する状況ではないため継続監視していく。
 - クラックが発生した部位はアンカーで支持されており、脱落・剥離は見られない。
 - 焼却運転時も熱膨張によりクラックの開きは閉じる方向となる。
