1号機 PCV内部調査（後半）について

2023年2月22日

2号機 PCV内部調査・試験的取り出し作業の準備状況

1号機 R CW熱交換器入口ヘッダ配管で確認された 滞留ガスの対応について

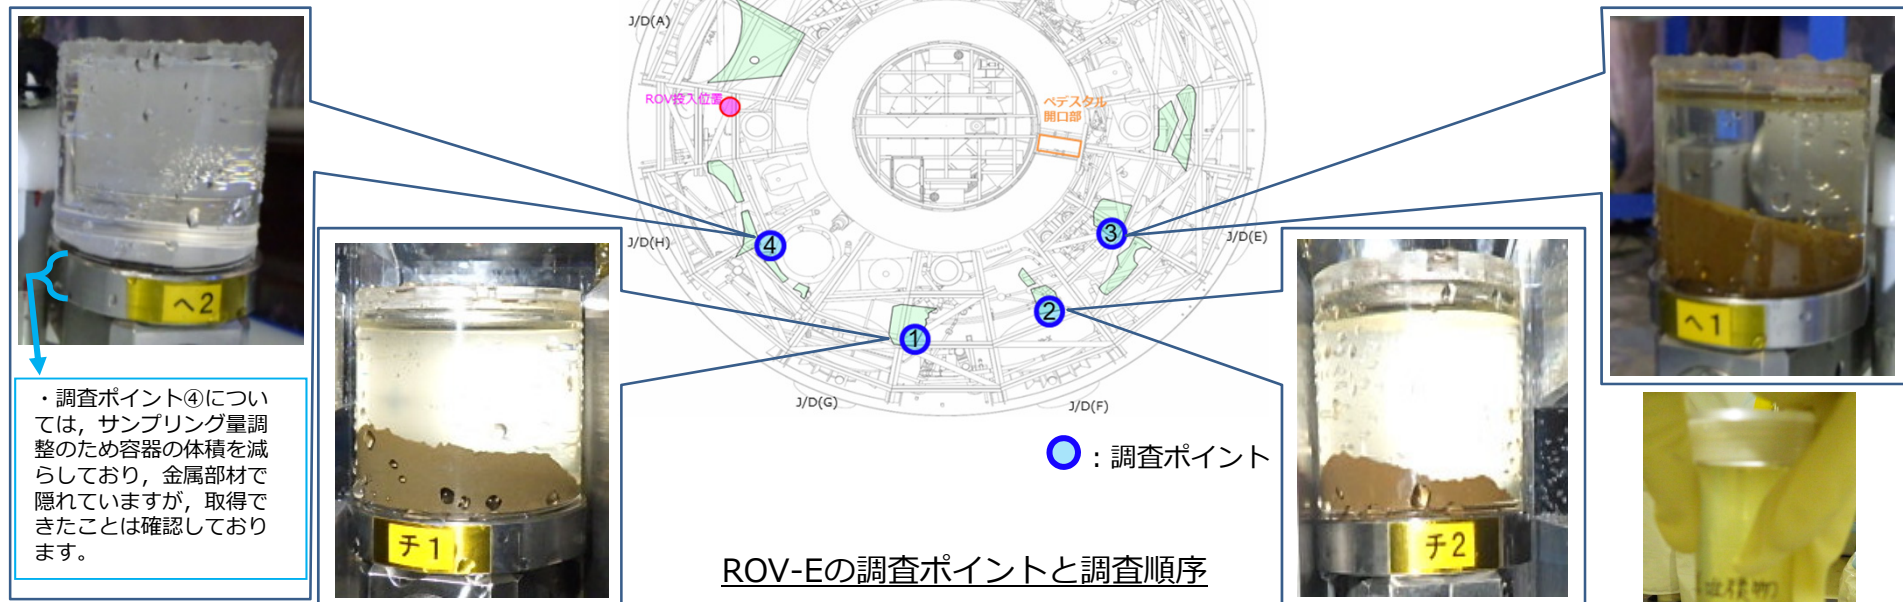
- ROV-E調査で取得した堆積物のサンプリング容器表面の線量測定を実施
- γ 線線量率については、今後のグローブボックスによる分取作業に影響を及ぼす値ではなかった
※グローブボックスでの分取作業における最大表面線量：150mSv/h未満
- 堆積物の外観は、2017年に取得した堆積物のサンプルと類似していた
- 堆積物の量については必要な量を取得できたと考えており、構外での詳細分析は可能と判断
- サンプルはグローブボックスでの分取作業後、構外分析機関への輸送を計画しており、調査結果の評価には1年程度を計画

測定項目 \ ポイント	調査ポイント1 【測定日：2月3日】	調査ポイント2 【測定日：2月3日】	調査ポイント3 【測定日：2月14日】	調査ポイント4 【測定日：2月14日】
γ 線評価値 [mSv/h]	30.82	7.5	11.19	6.43

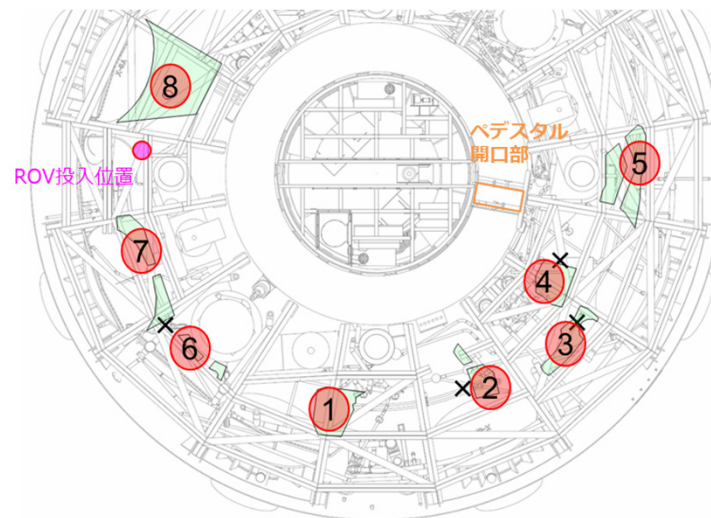
ROV-Dの調査ポイントと調査順序

- ROV-D（堆積物デブリ検知）は12月6日から12月10日にかけて実施し、**調査ポイント全てにおいて、熱中性子束及びEu-154を検出** ※2ポイント(④,⑦)の評価速報及び、全8ポイント(①～⑧)のスペクトルについては、「2022年12月22日_廃炉・汚染水・処理水対策チーム会合事務局会議」にてお知らせ済み
- 熱中性子束及びγ線核種分析の数値については、**ペDESTAL開口部からの距離と堆積物の高さとの相関は確認されなかった**
- このROV-Dの**調査結果から、燃料デブリ由来の物質が調査範囲に広く存在している**と推定
また、堆積物の高さの影響がないことから、燃料デブリ由来の物質は**堆積物の表面付近に存在する**可能性が高い

- 熱中性子束の測定値が1箇所だけ小さかった調査ポイント⑥では、Eu-154の測定値も小さかった
- 2017年のサンプル分析結果から、ウランを含有する微小粒子が堆積物表面に存在していることが分かっている。この微小粒子には、中性子源となり得るCm244*とEu-154が含まれていたことから、今回測定された中性子線・Eu-154γ線のうち、どの程度がこの微小粒子から発生したのか評価することが必要

➡ ROV-Eによる堆積物サンプリングにおける詳細分析の結果も踏まえて、今後更なる評価を行う

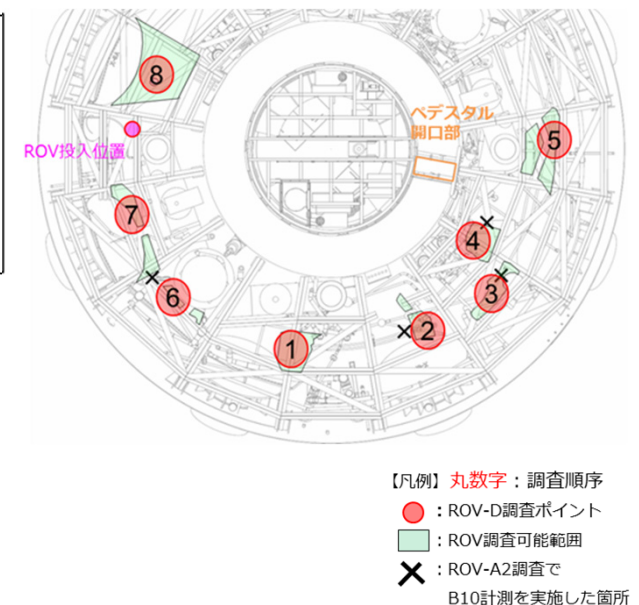
ROV-Dの調査ポイントと調査順序

- 全ての調査ポイントにおいて、中性子の波高値領域である50~300[channel]内にカウントが確認されたこと、250~300[channel]にかけて収束することから、熱中性子束を検出したものと評価
- 測定結果から、ペDESTAL開口部からの距離と堆積物の高さとの相関は確認されなかった
- 調査ポイント⑥の熱中性子束は、他の調査ポイントより一桁小さい値を検出

測定位置	①	②	③	④	⑤	⑥	⑦	⑧
合計カウント数※	15,169	27,047	14,653	25,224	18,096	1,697	18,997	16,218
熱中性子束 (nv)	35.4	63.1	34.2	58.9	42.2	4.0	44.3	37.9

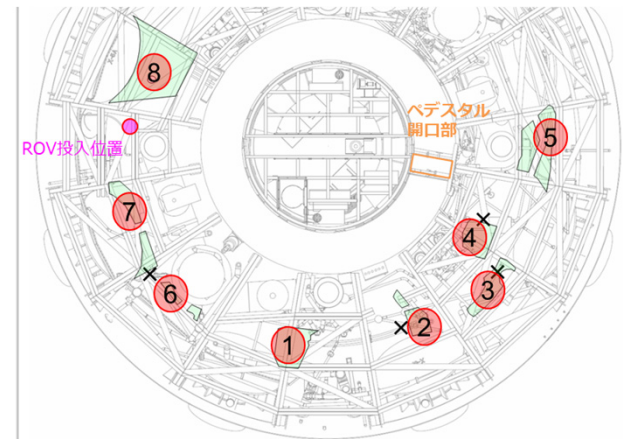
ROV-Dの調査ポイントと調査順序

- 全ての調査ポイントにおいて、Eu-154放出 γ 線であるエネルギーに対応するピークカウントが得られたことから、Eu-154を検出したものと評価
- 測定結果から、ペDESTAL開口部からの距離と堆積物の高さとの相関は確認されなかった
- 調査ポイント⑥については、1000keV(996keV + 1005keV)及び1597keVのピークカウントは小さく評価できないが、1274keVでピークカウントが得られており、Eu-154を検出したものと評価

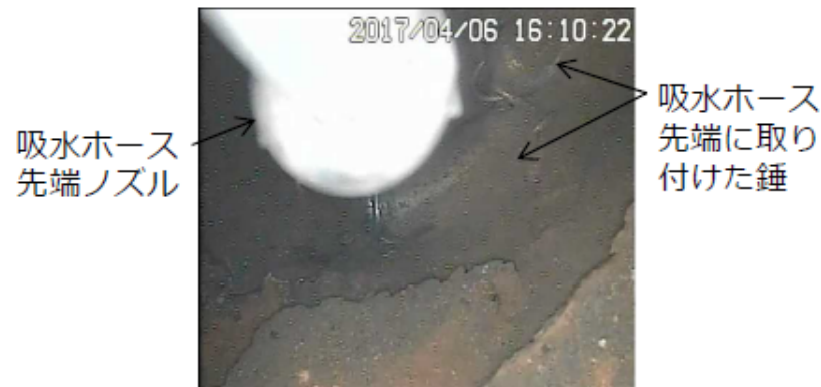
堆積物サンプリングの状況

- 常設監視計器が設置されているX-100Bペネから装置を投入し、PCV底部の堆積物を採取
 - 固化した砂状の堆積物の表層に浮遊性堆積物が存在することを確認
- 浮遊性堆積物内にはウラン含有粒子（Eu-154及び中性子源であるCm244を含む）が存在することを確認

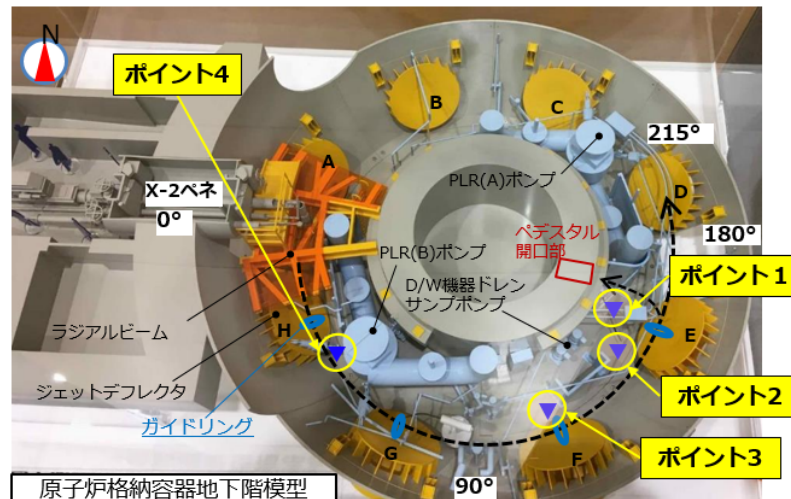
中性子束測定結果 (5月20日,21日調査分)

- 今回測定したポイント全てにおいて熱中性子束を確認
- ペDESTAL開口部付近で熱中性子束が多く確認されていることから，燃料デブリ由来と推定
- 引き続き，後続号機であるROV-C (堆積物厚さ測定) において堆積物の高さと同さを確認した上で，ROV-D (燃料デブリ検知) において，堆積物への燃料デブリ含有状況を調査する予定

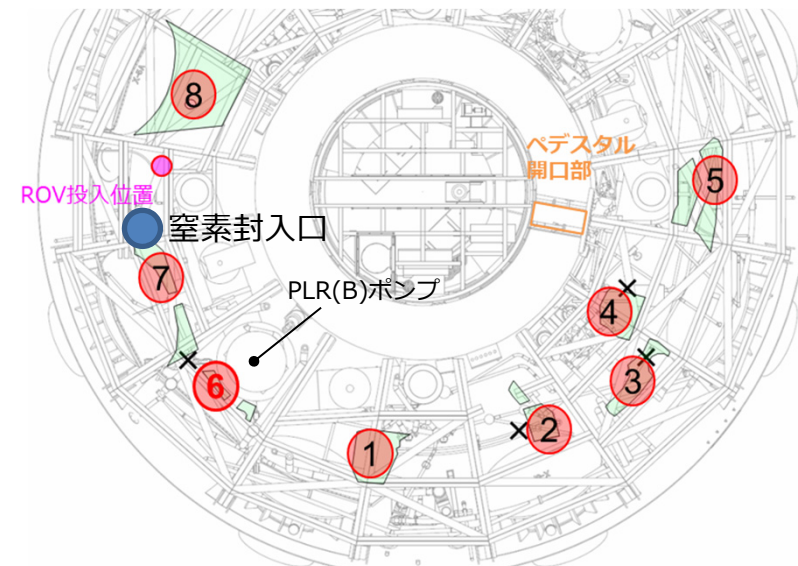
ROV-Dの調査ポイント

- 測定値が小さかった調査ポイント⑥は，ROV-A2調査でのポイント④と同じ領域
- 以下に挙げる調査ポイント⑥周辺の特徴を踏まえて，今後も継続検討する。
 - 事故後の水素爆発防止のために使用された窒素封入口があり，その攪拌による影響
 - PCV内部調査前段作業であるアクセスルート構築作業時のAWJによる水流の影響
 - 他の調査ポイントと比較し，位置的にPCVシェル付近であることから，①PCVシェルを伝って上部から落下した物質による影響，②PCV外に近いことで，線源が相対的に小さくなることによる影響
 - ベント管からの気体流入による影響(ROV-A2調査時(2022年3月)にベント管Fにて気体流入を確認)
 - 主蒸気逃し安全弁（SRV）設定圧最小の排気管がベント管Gにあることの影響

測定位置	①	②	③	④	⑤	⑥	⑦	⑧
熱中性子束 (nv)	35.4	63.1	34.2	58.9	42.2	4.0	44.3	37.9

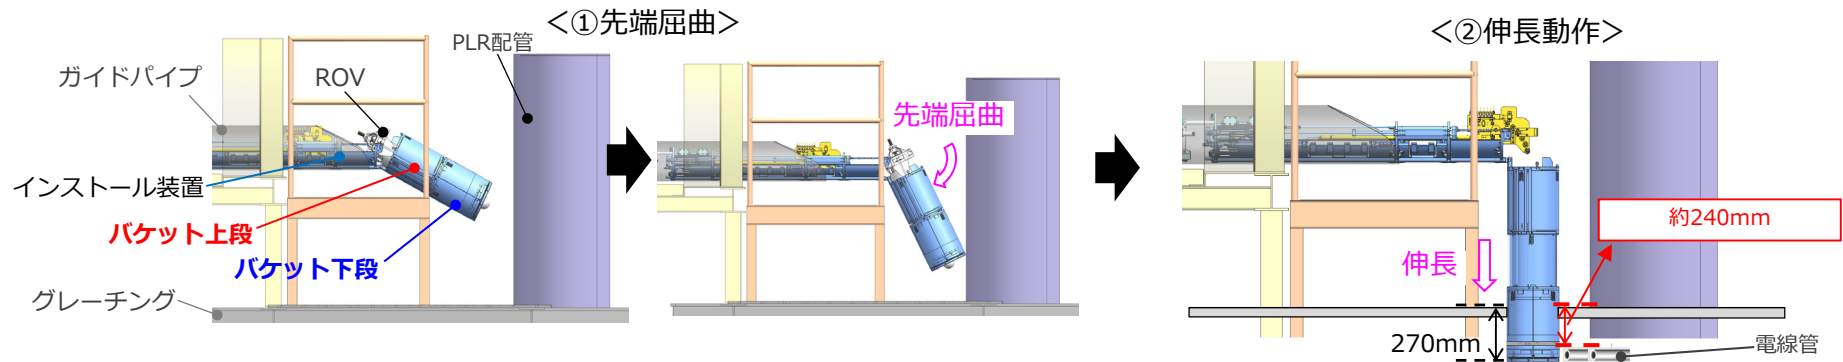
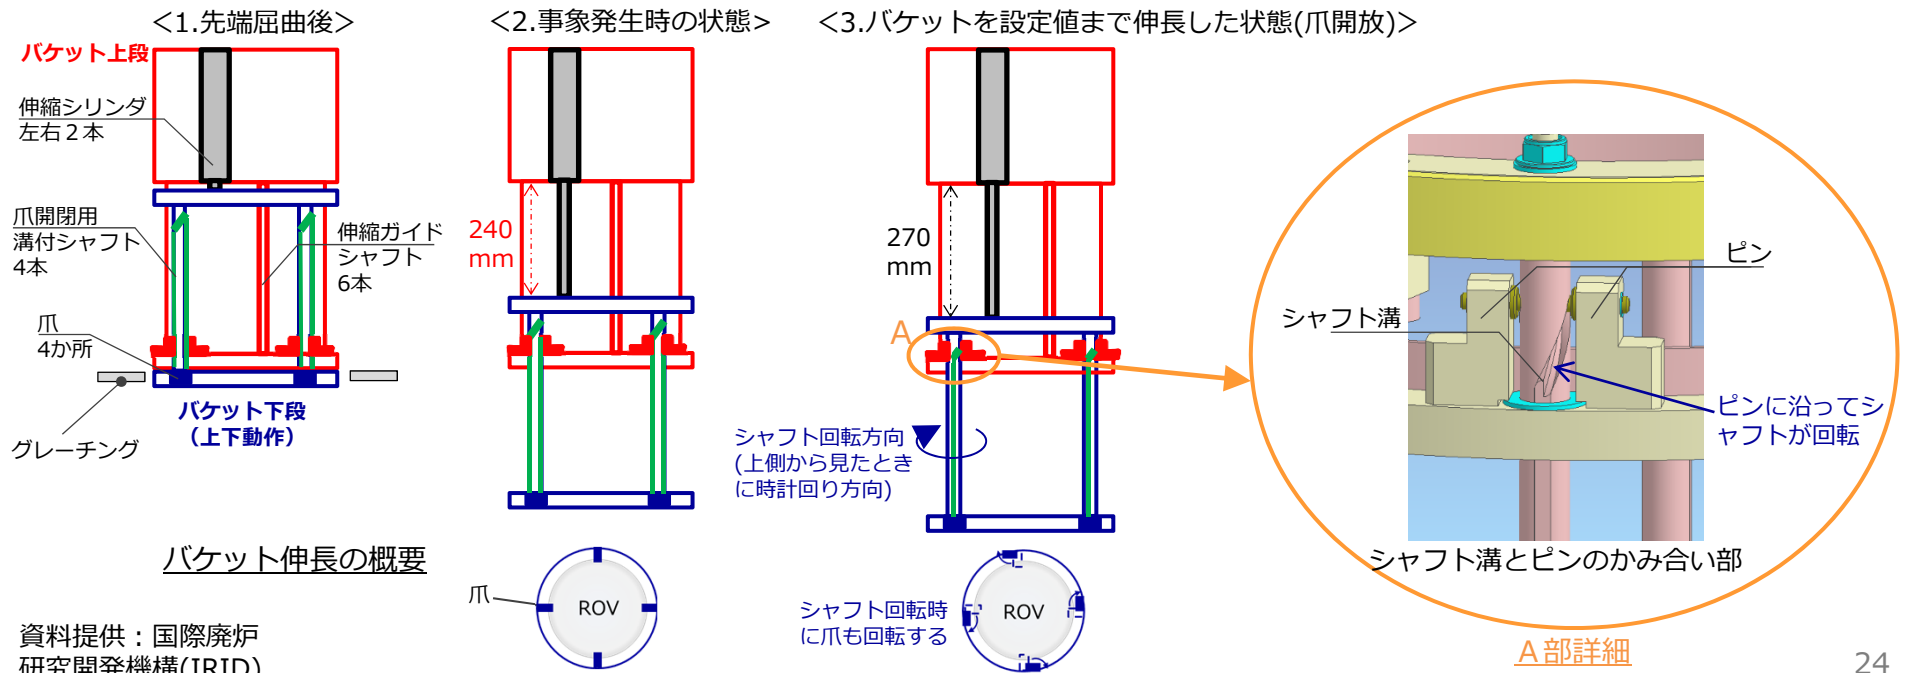
(参考) トラブルの概要

- ROVのインストールについては、インストール装置を用いて行い、ROVをガイドパイプを経由してPCV内部まで運んだ後、バケット部の先端屈曲および伸長動作を行う操作である
- 通常はバケット部の伸長動作時に設定値（270mm）まで伸ばすことで爪が開放され、ROVの吊り降ろしが可能となるが、240mmまでしか伸長動作しなかったもの ※先端屈曲と伸長動作は水圧駆動による

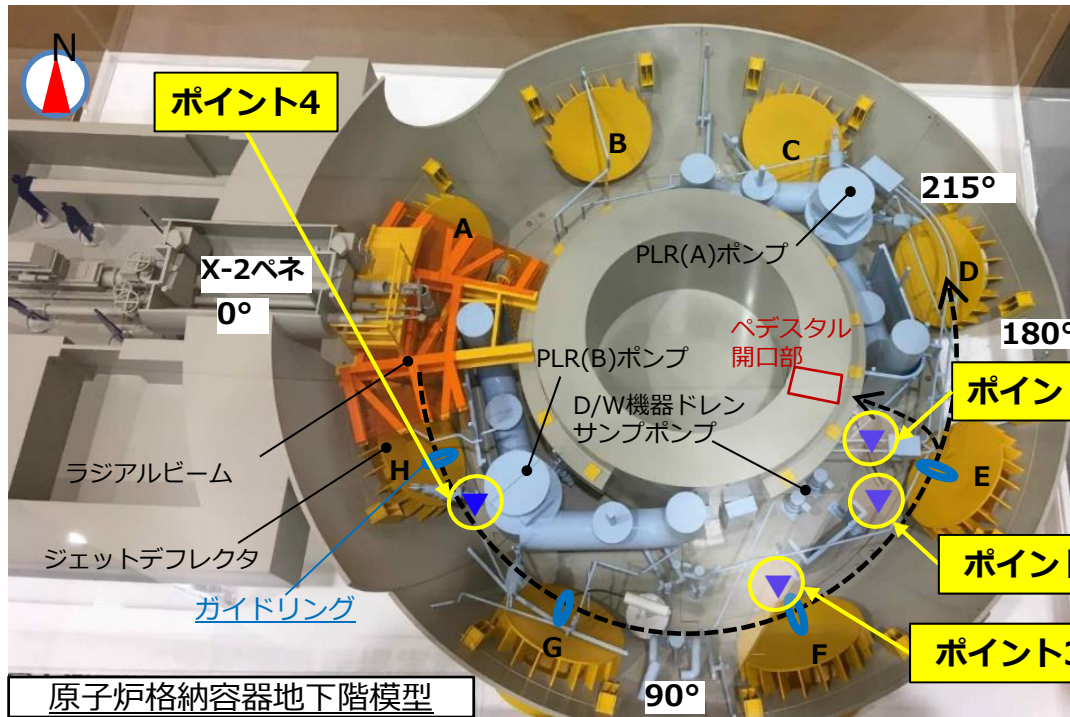
中性子束測定結果 (5月20日,21日調査分)

- 今回測定したポイント全てにおいて熱中性子束を確認
- ペDESTAL開口部付近で熱中性子束が多く確認されていることから、燃料デブリ由来と推定
- 引き続き、後続号機であるROV-C (堆積物厚さ測定) において堆積物の高さや厚さを確認した上で、ROV-D (燃料デブリ検知) において、堆積物への燃料デブリ含有状況を調査する予定

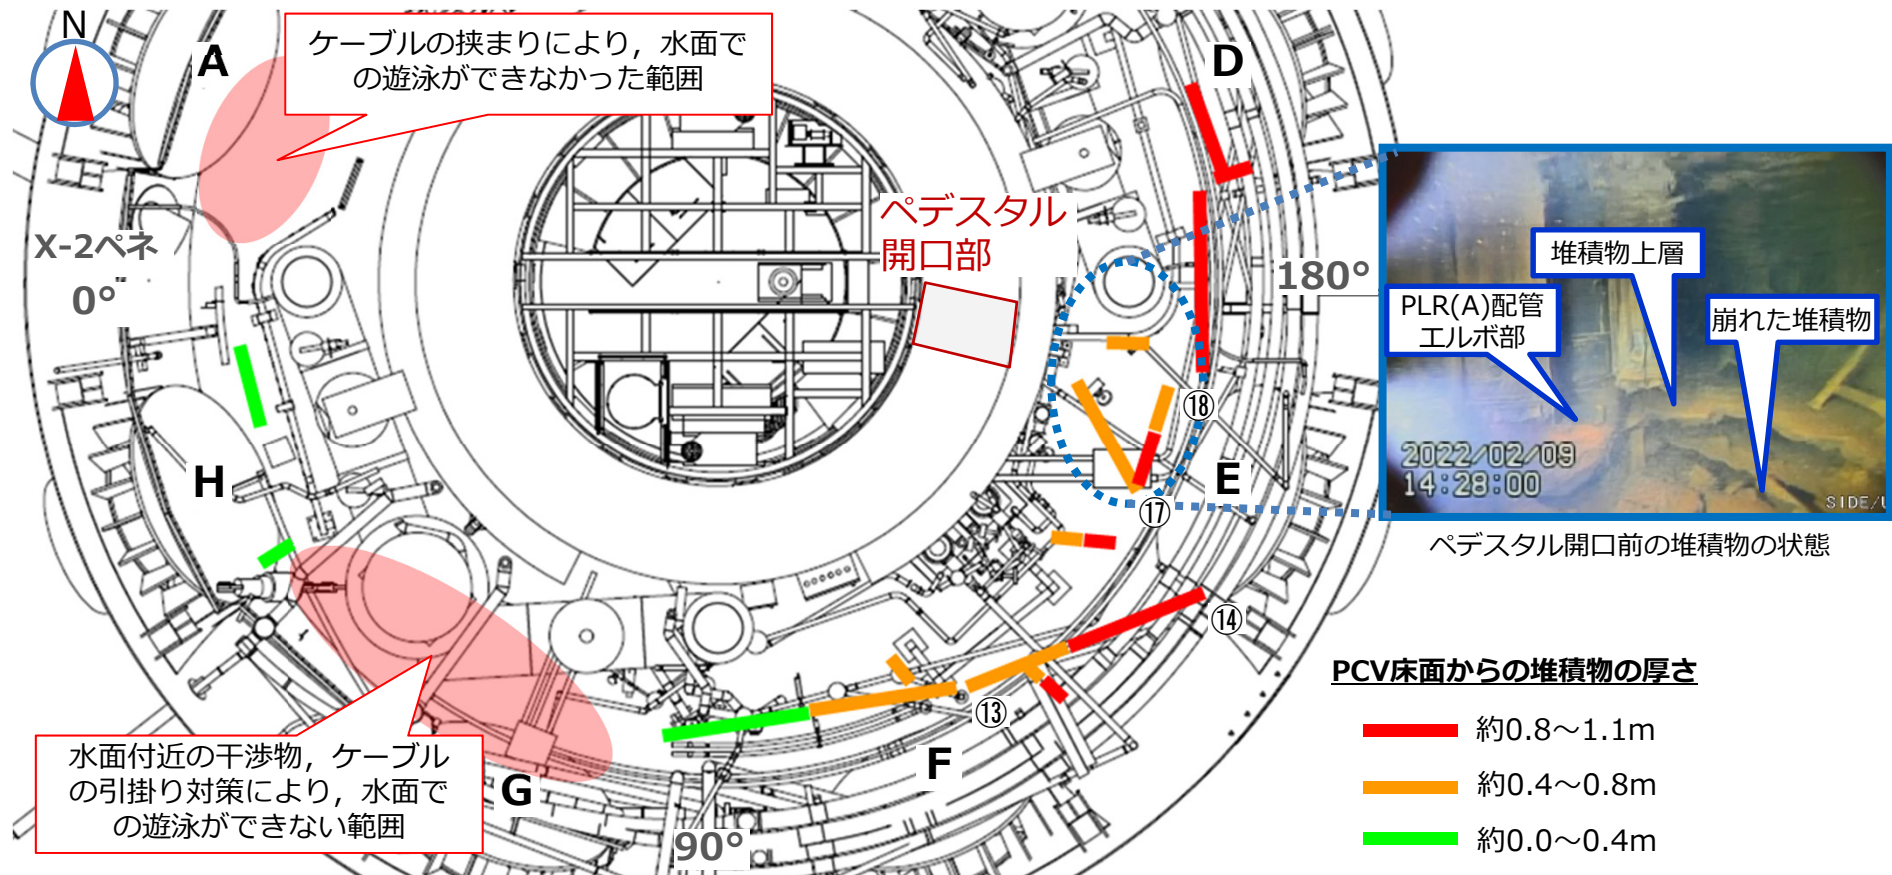
(参考) ROV-Cによる堆積物厚さ測定結果まとめ(全13箇所)

- 超音波測定データ及びROV-C・A2の調査時の映像から、粉状・泥状の堆積物は想定より薄いと評価。また、堆積物（粉状・泥状および板状・塊状の堆積物含む）内部の状態（空洞の存在等）については、今回の調査結果からは評価不可
- PCV底部からの堆積物厚さについては、ペDESTAL開口部付近が比較的高く、ROV投入位置であるX-2ペネ付近に近づくにつれて徐々に低くなっていることを確認
- ペDESTAL開口部前の堆積物が一部低くなっている(下図、青点線囲い部)が、調査映像より堆積物が崩れているためと推定。

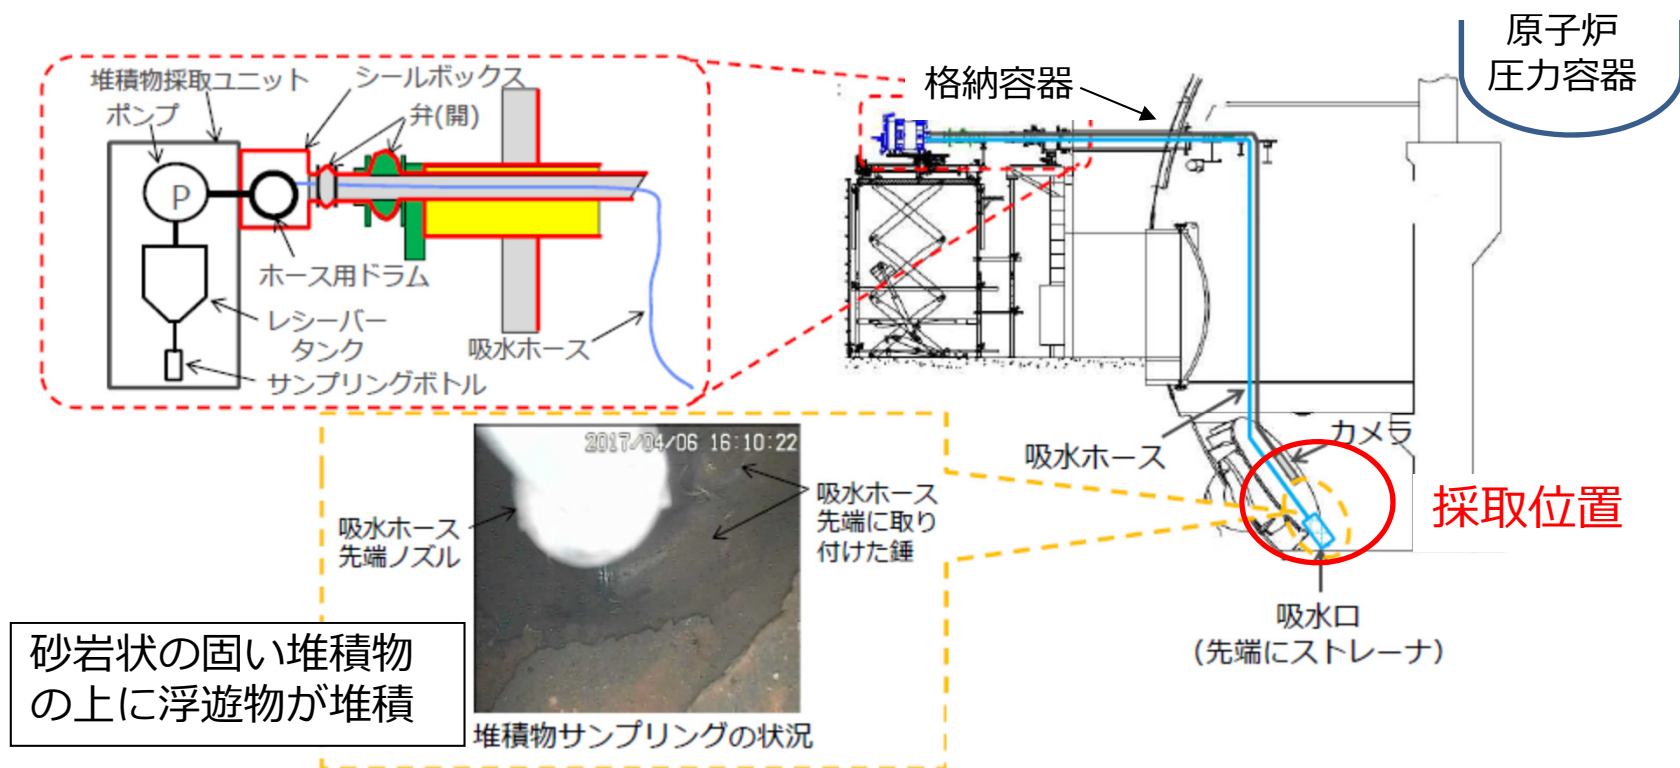
(参考) 2017年に実施した堆積物サンプリングの分析結果概要①

- 1号機格納容器内部調査の一環として、原子炉格納容器底部の堆積物（浮遊物）を採取したもの（2017年4月採取）。サンプリング時の映像から、堆積物は固い層の上に浮遊物があることを確認。主に浮遊物の部分が回収されていると考えられる。
- 発電所内で簡易蛍光X線分析とγ核種分析を実施。
- 簡易蛍光X線分析では、構造材料等のほかにUを検出、Puは確認されていない。
- ガンマ核種分析では、Cs-134、Cs-137、Co-60、Sb-125を確認。

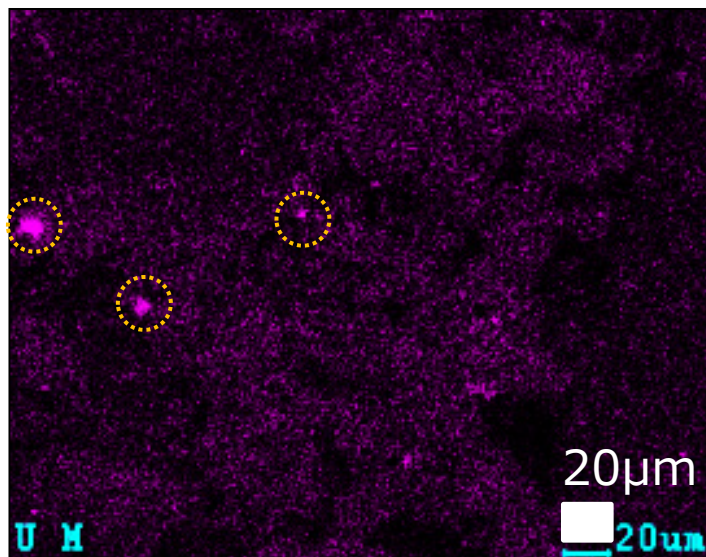
SEM分析結果
(U分布)

- SEM-EDS分析では、鉄さび上にU含有粒子が混在していることが確認された。
- 300 μm ×200 μm 程度領域の観察でU含有粒子を確認。(左下図黄色丸)
ただし、領域平均で見るとU濃度は低く検出されない程度。
- ICP-MSの分析結果では、Feが多く次いでAl、Cu、Zn、Pb、Uなどを確認。

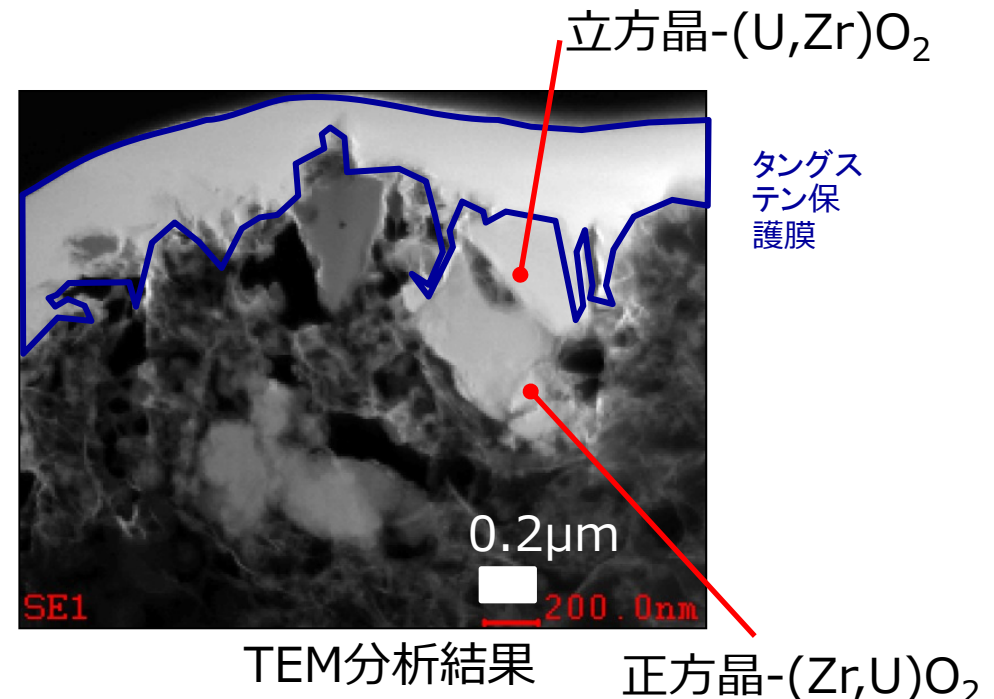
TEM分析結果
立方晶-(U,Zr)O₂
タンゲステン保護膜
正方晶-(Zr,U)O₂

- U含有粒子はUリッチな立方晶(U,Zr)O₂、Zrリッチな正方晶(Zr,U)O₂

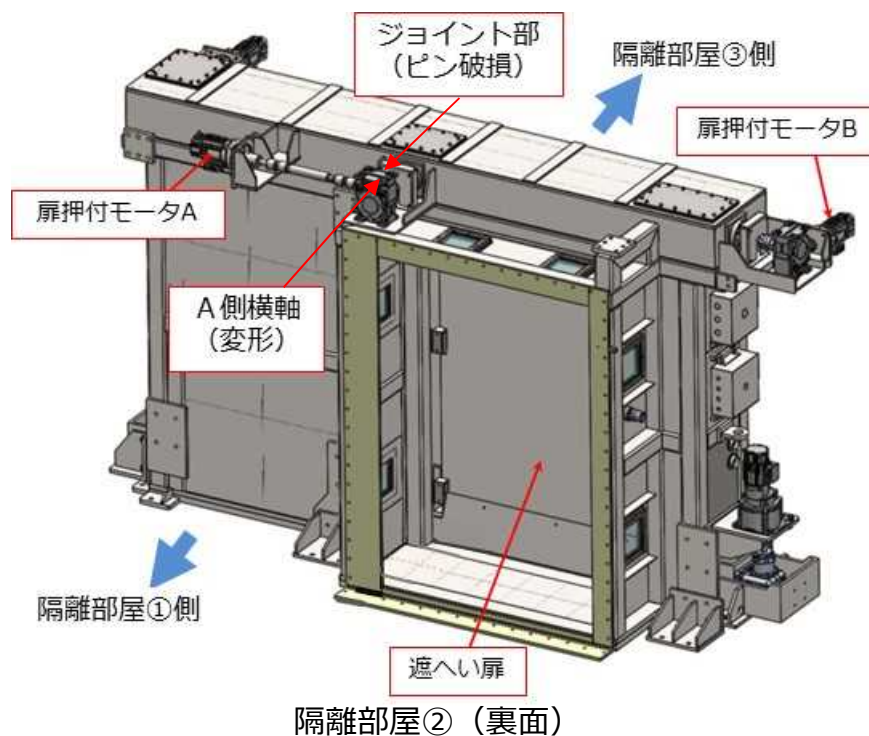
ジョイント部

- 押付機構の押付量を調整していた際に、A側の横軸ジョイント部のピンの破損を確認。
- 押付機構（A側、B側）の点検を行い、A側横軸の変形、B側横軸ジョイント部のピンの変形等を確認。
- ピンの破損、横軸の変形等の原因については調査中。
- 引き続き、押付機構の点検・調整を実施中。

- ・ 押付機構の必要なトルクに対する強度の余裕が少なく、変形の可能性があることを確認。
- ・ 強度上の最弱部であるジョイント部のピンが、ハッチ開放後のバウンダリ内にあることを確認。

- ・ 軸はジョイント部と同程度の強度になっていたため、軸の変形（キー溝の広がり）等が発生。
- 軸の変形（キー溝の広がり）により、軸回転時にキー連結部で回転ズレが発生し、押付カムの押付・開放のタイミングのズレが発生したと推定。

強度向上

押付機構の許容トルクを増大

- ジョイント部の型式変更
- 軸の材質変更

計画破壊点（ピン）をバウンダリ外へ変更

押付機構の強度が最も弱い箇所（ピン）を安全装置としてバウンダリ外に設置（バウンダリ内のピンは、キー構造に変更し強度向上）

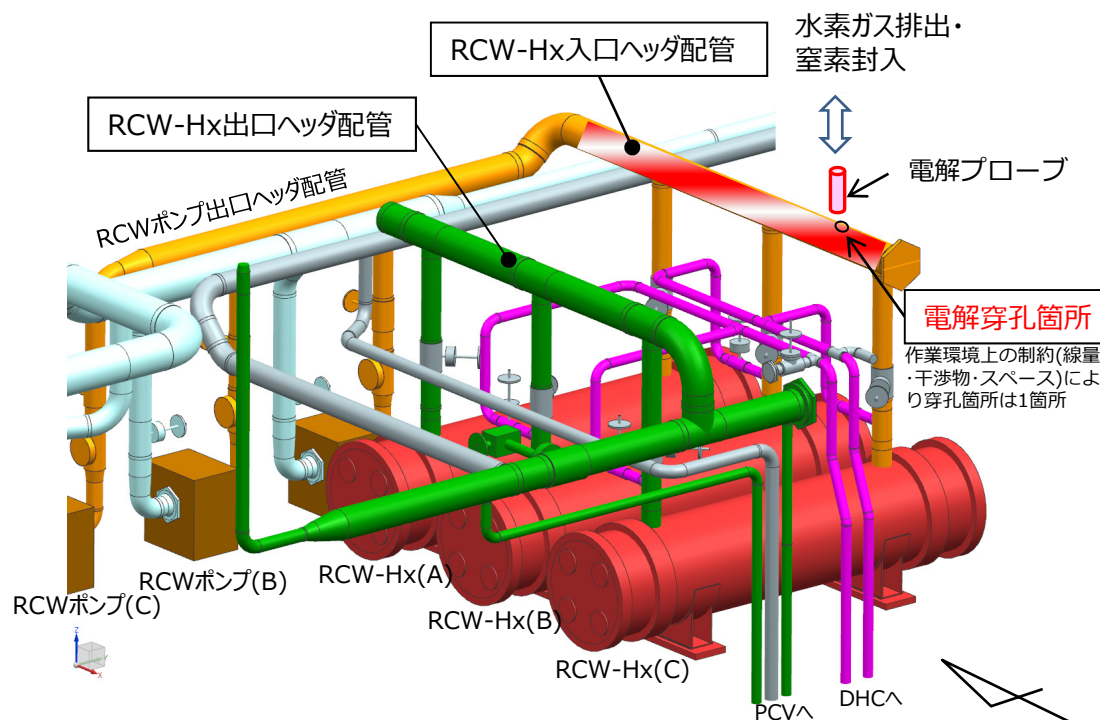
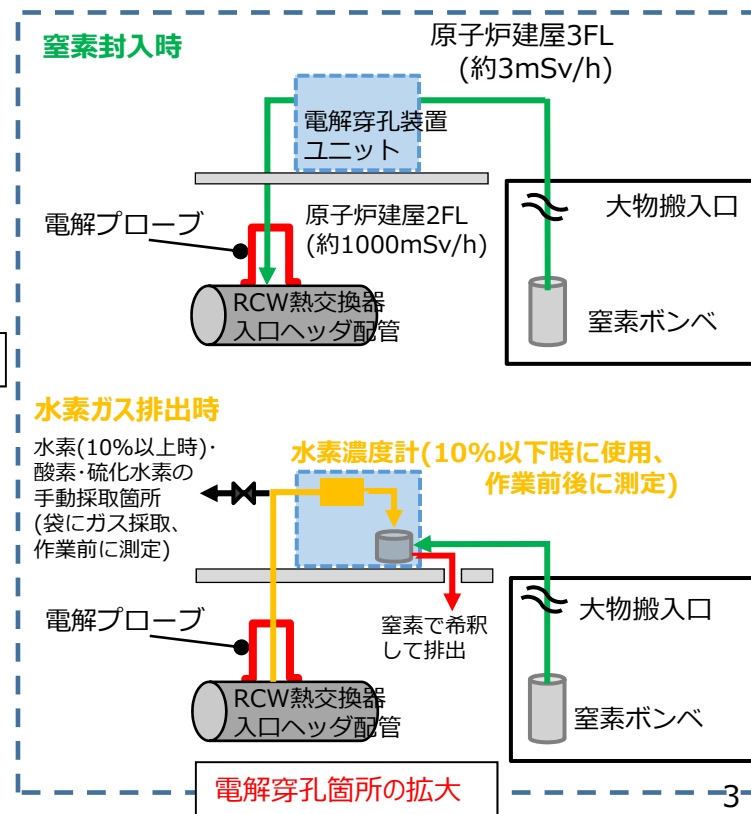
3. 滞留ガスのパーシ作業における水素濃度の増加の推定要因

■ RCW熱交換器入口ヘッダ配管の滞留ガスパーシ作業において、水素濃度が増加する事象が確認された。事故時のPCVからのガス流入や配管の設置状況から、以下のことが考えられる。

✓ 配管の設置状況上、窒素によるパーシ作業において、配管内での希釈・攪拌が難しかったことによるもの

当該配管は長く、窒素の封入箇所（水素の放出箇所）が1箇所(Φ約2mm相当の貫通)であり、窒素による希釈・攪拌が配管奥部まで広がるのが難しい。

✓ RCW熱交換器の内包水の放射性分解により生成された水素(少量程度※と推定)によるもの

- ・ 水素濃度と硫化水素の発生メカニズムが異なると考えられるが、各々の濃度変動の傾向が同じである。
- ・ 放射性分解による水素・酸素の生成比2：1に対し、酸素濃度が検知されていない。

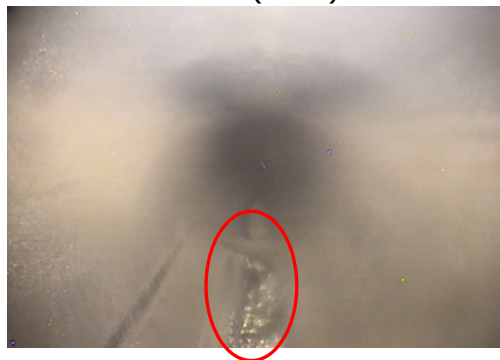
①RCW-Hx(A)(B)側の配管内表面(全体)

- RCW-Hx入口ヘッダ配管の穿孔箇所よりカメラを挿入し、入口ヘッダ配管内の状況確認を実施。
 - ・ 入口ヘッダ配管内下部において堆積物（結晶のようなもの）を確認
 - ・ 入口ヘッダ配管内の空間線量については約50~75mSv/h程度を確認(底部で約75mSv/hを確認)

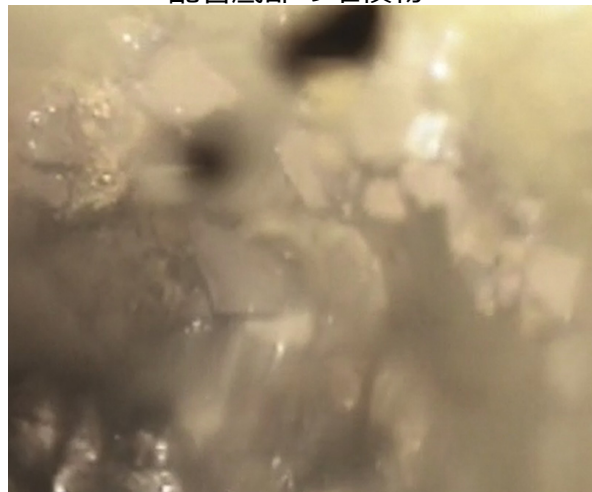
②RCW-H(C)側の配管底部の堆積物

やや黒いのは穿孔による切削屑による影響(推定)

【補足】
堆積物は、今後のサンプリング作業の障害になるため、サンプリングホースの敷設範囲分は取り除く(作業に支障にならない位置に寄せる)

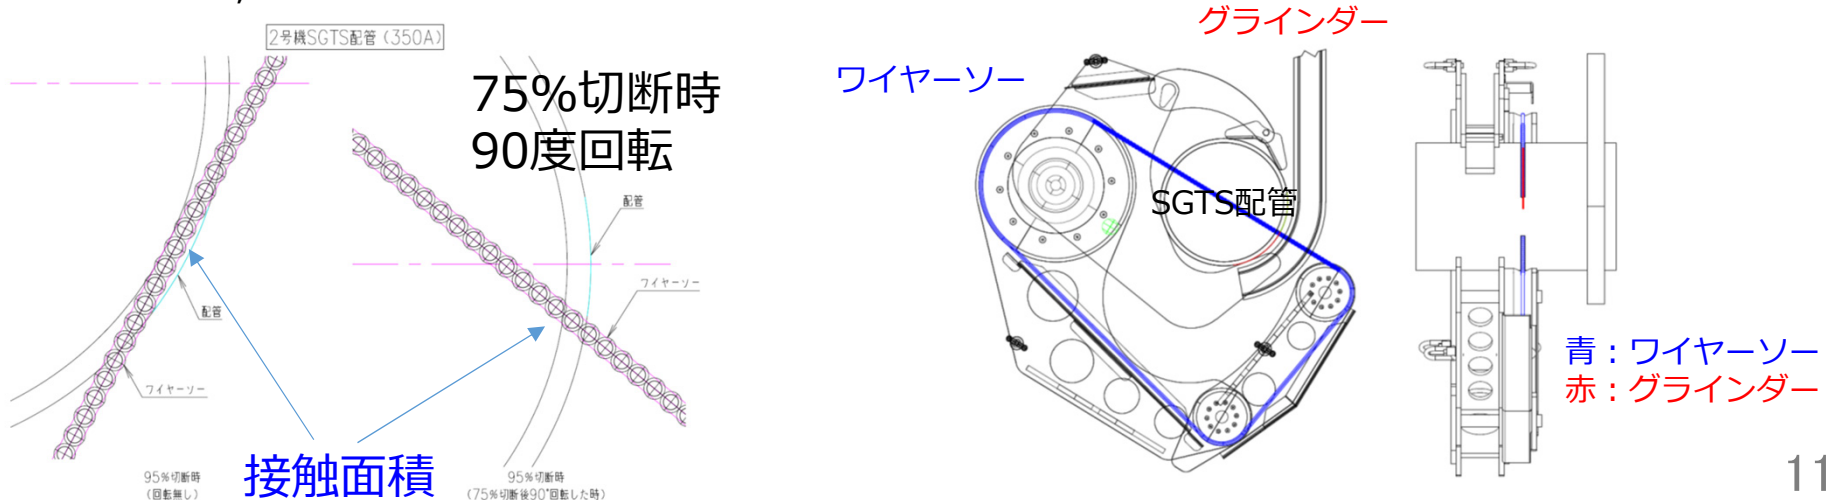
- 模擬配管の切断を行う際、切断面の両端をレバーブロックで上・下へ引っ張り、切断面へ圧縮応力を発生させ、ワイヤーソーの噛み込みが発生することを確認。

- 噛み込みが発生したのは、切断部の両端がサポートで固定された状態で90%切断以降。
- 配管の残存面積が少なくなることによって切断部の変形が急激に進み、切断面へ圧縮応力が発生した。

- 切断75%で切断装置の角度を90度変更し、切断面への接触面積を低下させ、噛み込みが発生しないことを確認する。
- 片側のサポートを切断し、片持ち状態にすることで、噛み込みが発生しないことを確認する。
- 90%切断でワイヤーソーを停止し、残り部分をグラインダーで切断。グラインダーの噛み込みが発生するが、噛み込みから脱出させ最後まで切断できることを確認する。

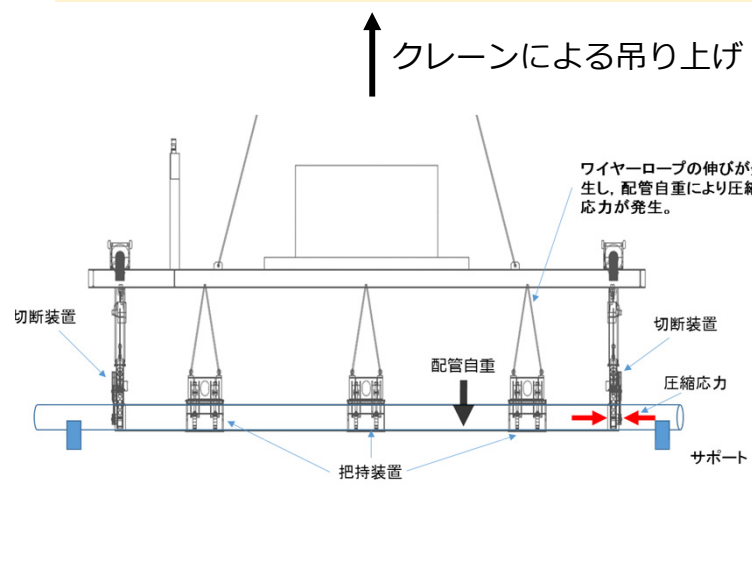
図：対策前のイメージ

- ・切断が進むにつれ、切断面に配管自重による圧縮応力が発生し、ワイヤーソーの刃が噛み込んだ。
- ・クレーンによる吊り上げだけでは配管自重による圧縮応力の発生の低減効果が十分でなかったと推定。

- ①把持装置に電動ホイストを追加し、配管を水平に維持することで圧縮応力の発生を低減。
 - ②配管サポートを先行切断することで応力の発生を低減。
 - ③切断途中でワイヤーソーの角度を変更し、切断面の接触面積を低減させ摩擦抵抗を低減させる。
- ※③項は前回切断時から継続する対策

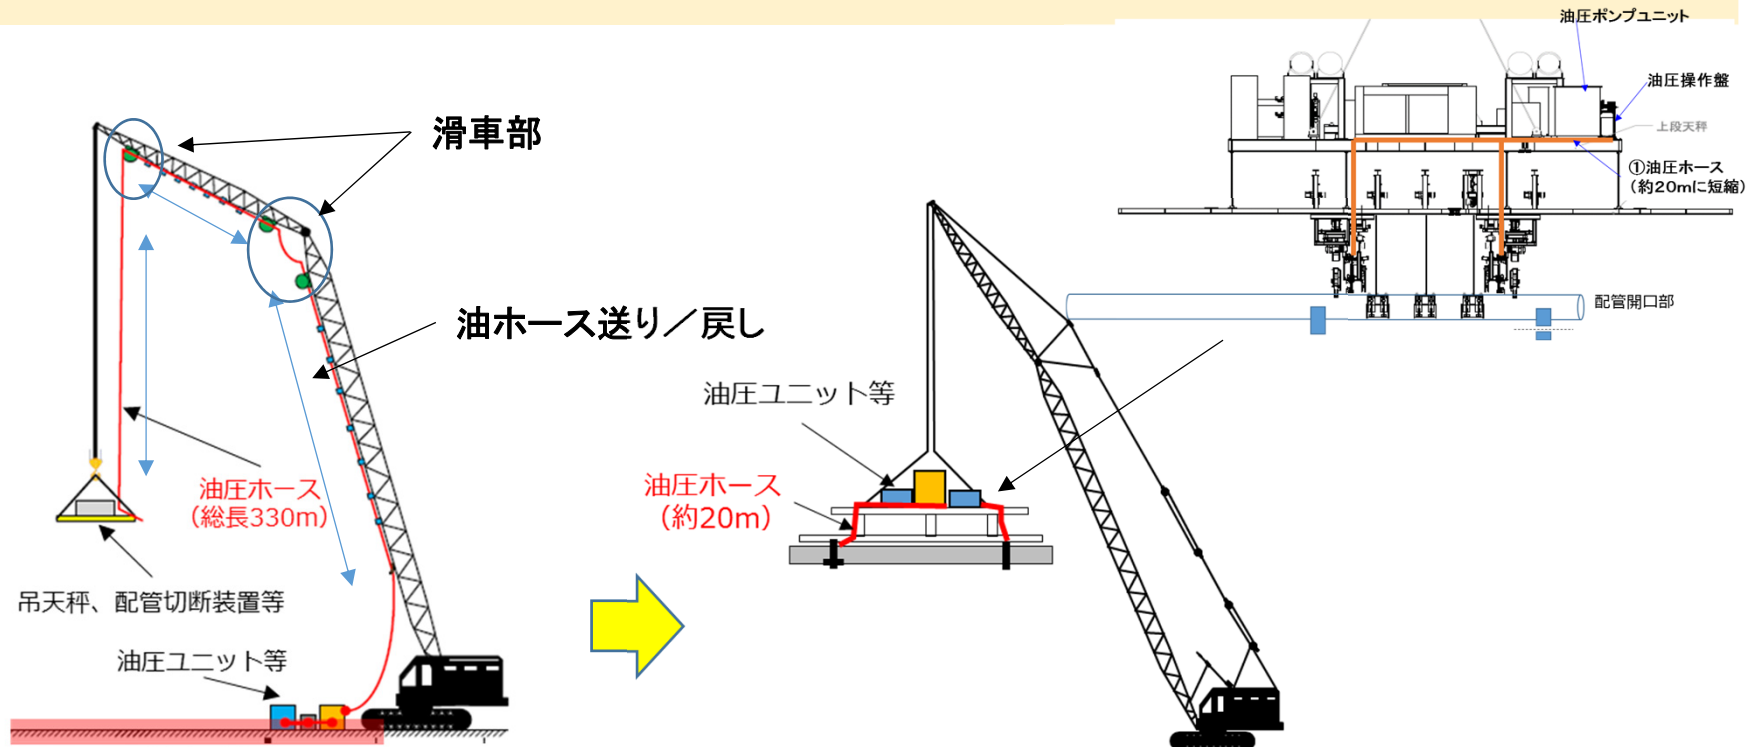
図：対策前のイメージ

- ① 油圧ホースをクレーンブームに敷設しているため、ホースが長くなり（約330m）、ホースの自重により負荷がかかり、油圧ホースが損傷した。
- ② 配管切断装置の吊り上げ下げに合わせ、油圧ホースの送り／戻しを行うため、ホースに負荷がかかり、油圧ホースが損傷した。

- ① 油圧ユニットを天秤に載せることで油圧ホース長を従来の約330mから約20mに短縮し、油圧ホースの送り／戻しを削減する。
