1号機 PCV内部調査（後半）について

2023年3月30日

技術研究組合 国際廃炉研究開発機構
東京電力ホールディングス株式会社

2号機 PCV内部調査・試験的取り出し作業の準備状況

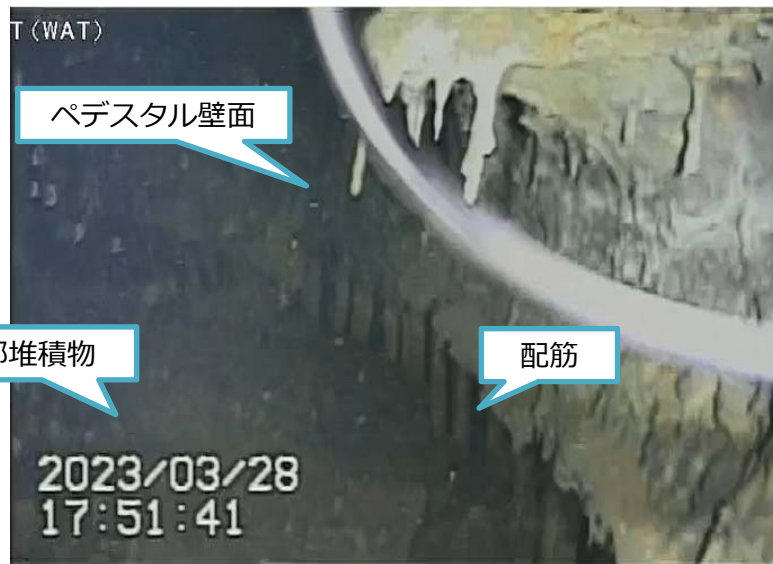
写真1.ペDESTAL内基礎部配筋
(ペDESTAL開口部内にて撮影)

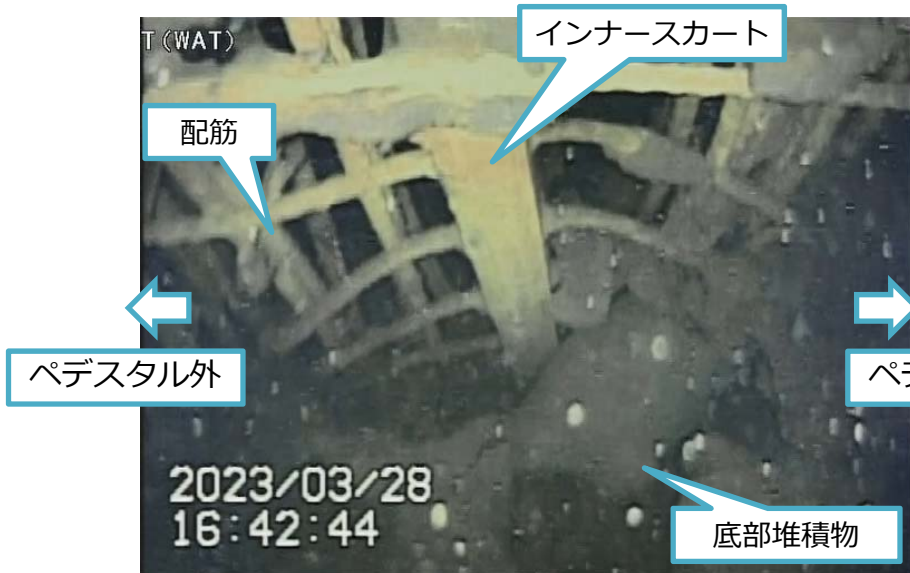
写真2.ペDESTAL開口左側配筋

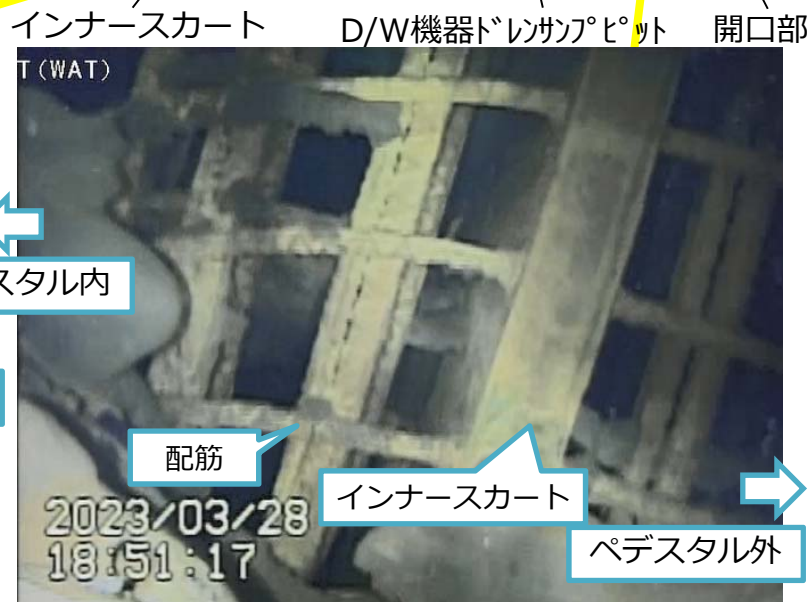
写真3.ペDESTAL開口右側配筋

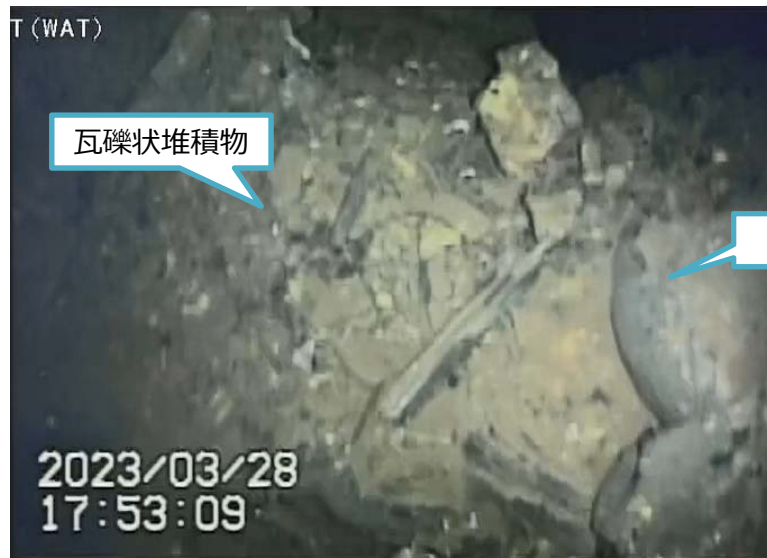
写真2.ペDESTAL内開口付近堆積物

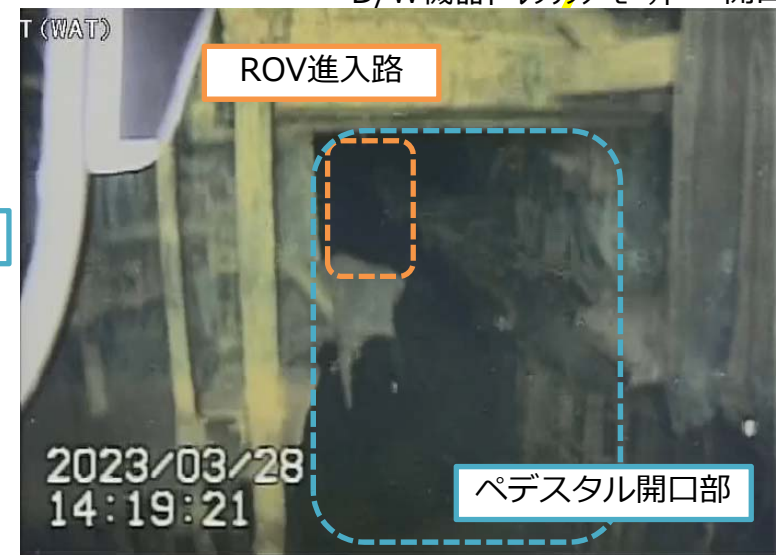
写真3.ペDESTAL開口部

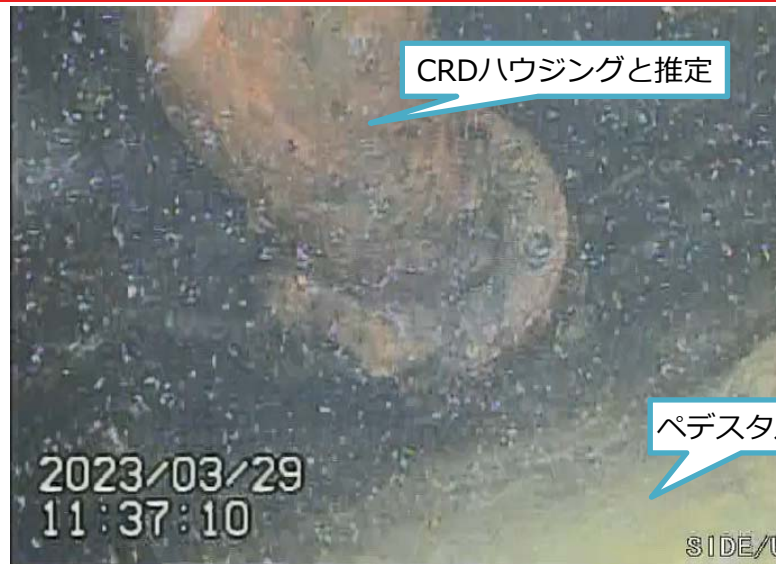
写真1. CRDハウジングと思われる構造物
(上側カメラで気中を撮影)

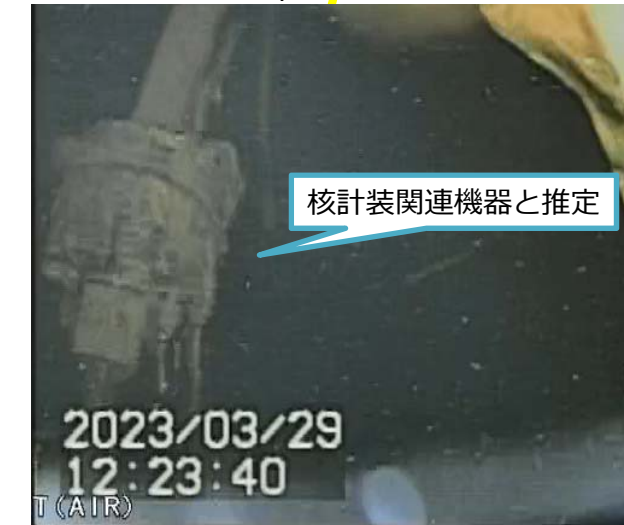
写真3. 核計装関連機器と思われる構造物
(前側カメラで水中を撮影)

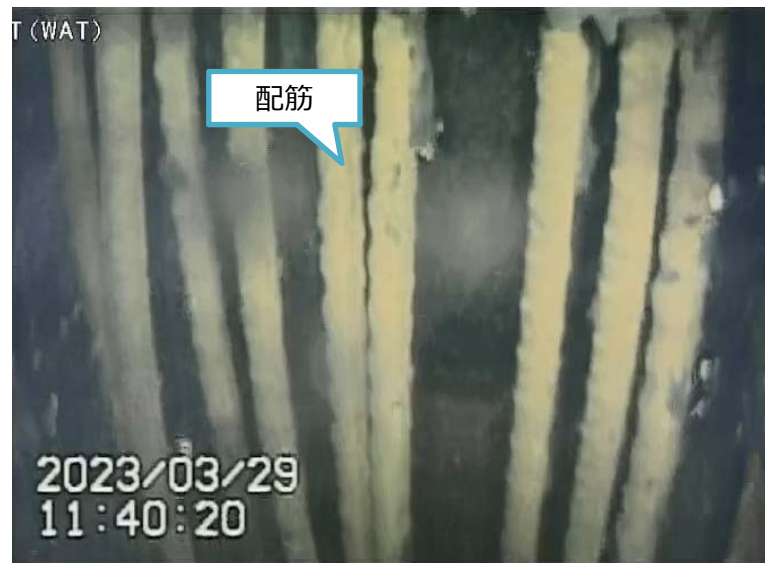
写真2.ペDESTAL内基礎部(下部)

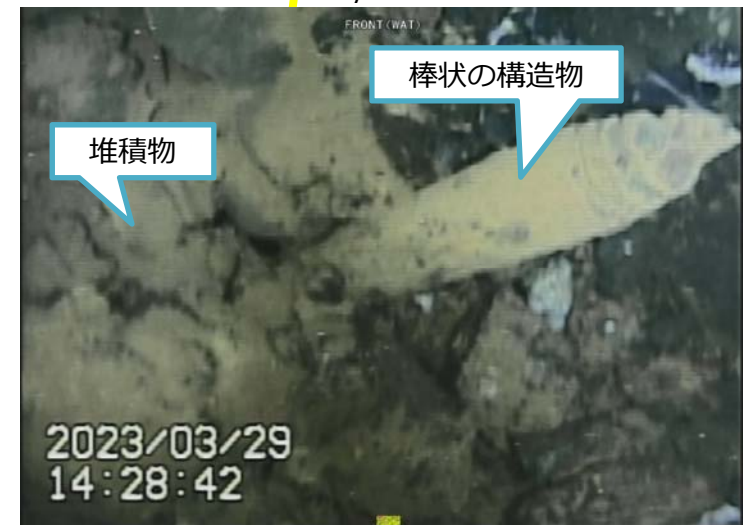
写真3.棒状の構造物(ペDESTAL底部)
