# 廃棄物管理の適正化に関する進捗状況について

雑固体廃棄物焼却設備  
排ガスフィルタケーシング腐食事象の  
対応状況について

2023年4月27日  
東京電力ホールディングス株式会社

# 1. 報告概要

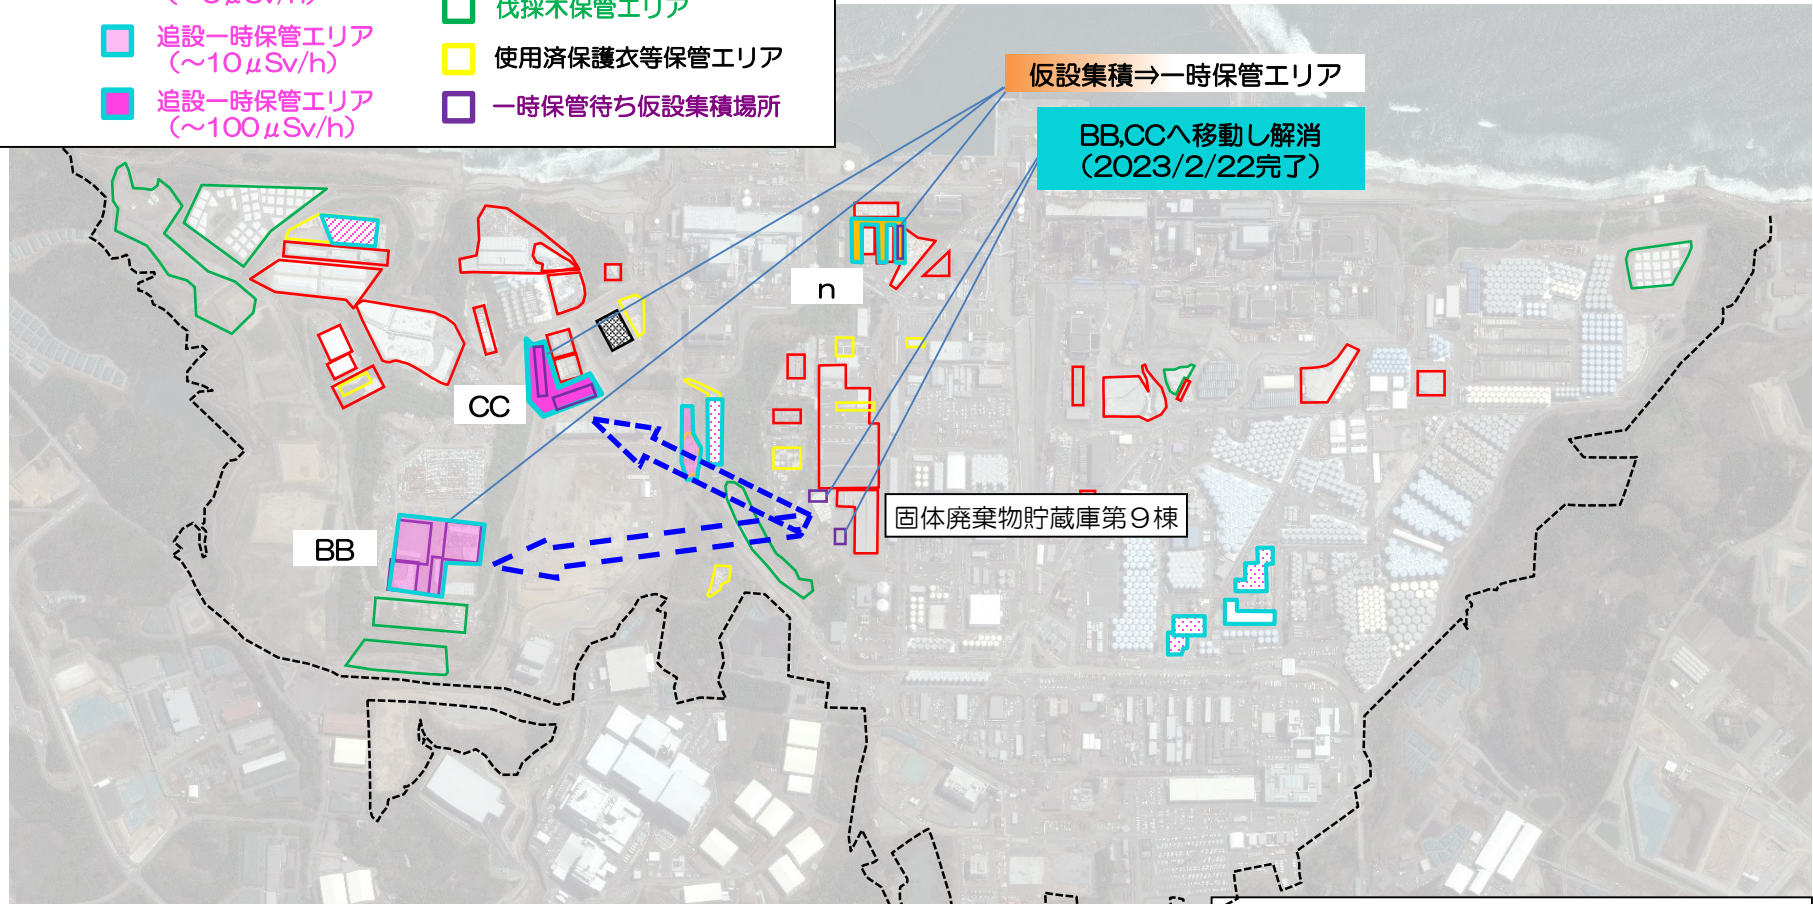
- 2023年2月22日、固体廃棄物貯蔵庫第9棟北側に仮設集積されていたコンテナの移動を完了
- 実施計画変更申請認可（2023年3月7日）を受けて、一時保管エリアを設定（2023年3月30日）
- これにより、一時保管待ちの仮設集積場所の解消を完了

2023年2月22日  
コンテナの移動を完了  
当該エリアの一時保管  
待ちの仮設集積を解消

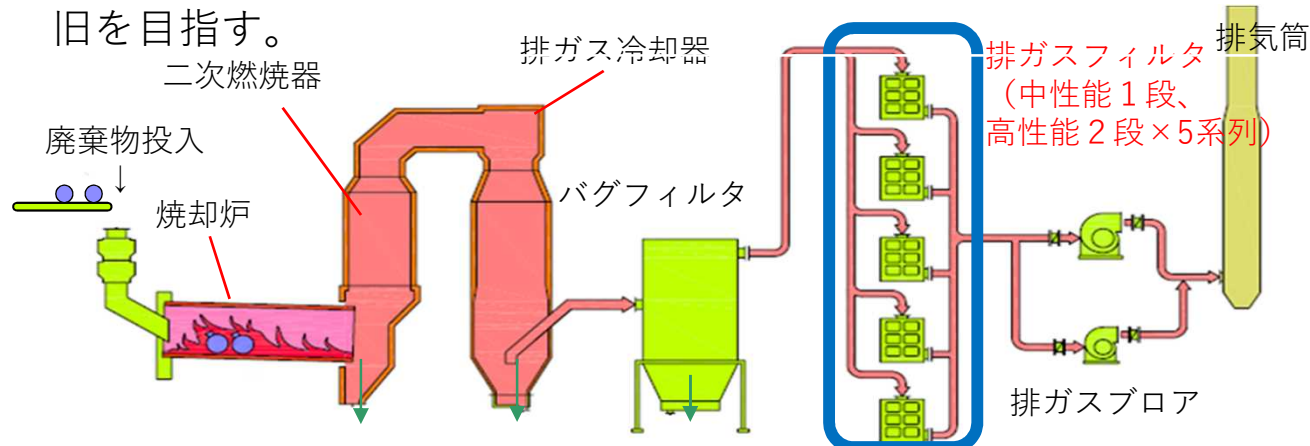
- 2月10日、年次点検中の雑固体廃棄物焼却設備において、排ガスフィルタB5基すべてのケーシング下部に赤さびのような粉体が堆積しており、粉体下のケーシング母材に腐食・減肉があることを確認した。また、うち1基(B-1)において、貫通する穴を1箇所確認した。
- 2月11日にA系の同ケーシング内を確認したところ、B系と同様に、ケーシング下部に腐食・減肉を確認した。ただし、貫通穴は無かった。

※ケーシング表面・内面の表面汚染密度：約140cpm(B.G.と同等)  
ケーシング周辺の空間線量率：約0.18  $\mu$ Sv/h

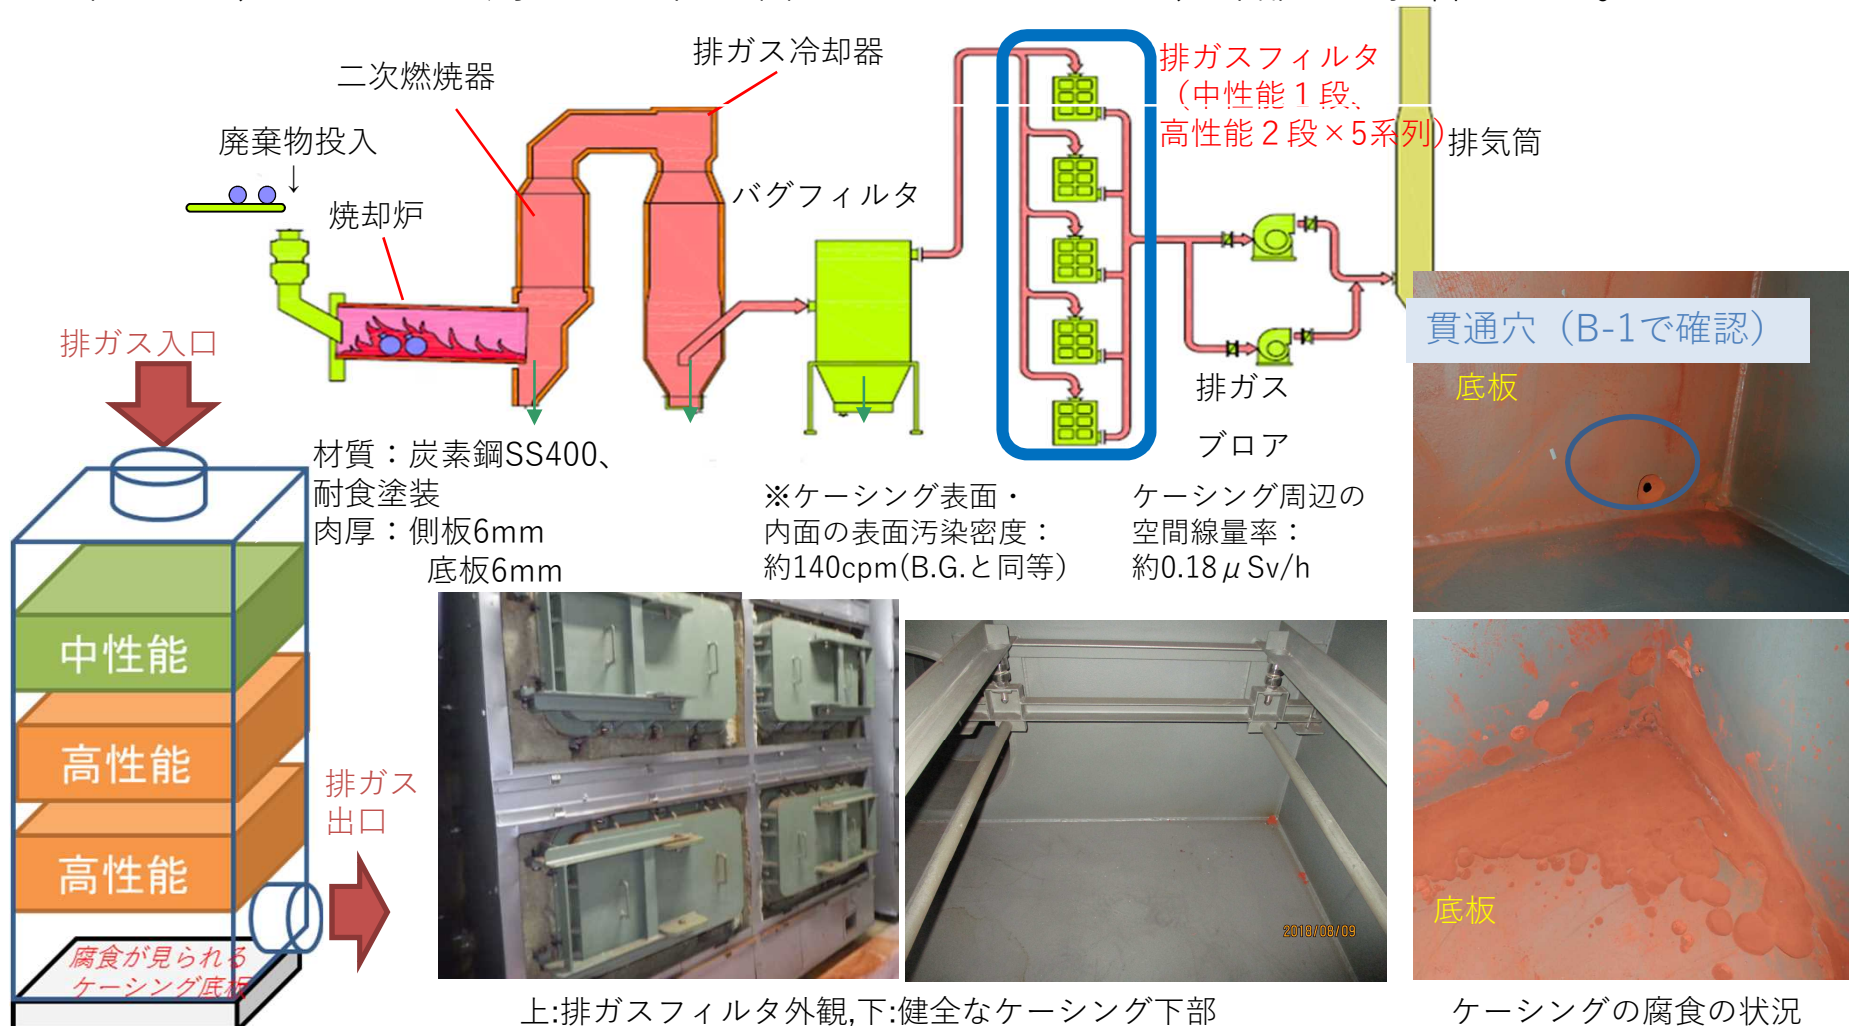
T: 排ガスフィルタ模式図

- 焼却設備は点検停止中(A:2/4~,B:1/21~)であり、運転中もフィルタは負圧に維持されている。
- また、貫通穴が確認された箇所は、フィルタで放射性物質が除去された後の排ガスが流れる箇所であり、ケーシング周辺の汚染も確認されていないため、外部への影響はない。

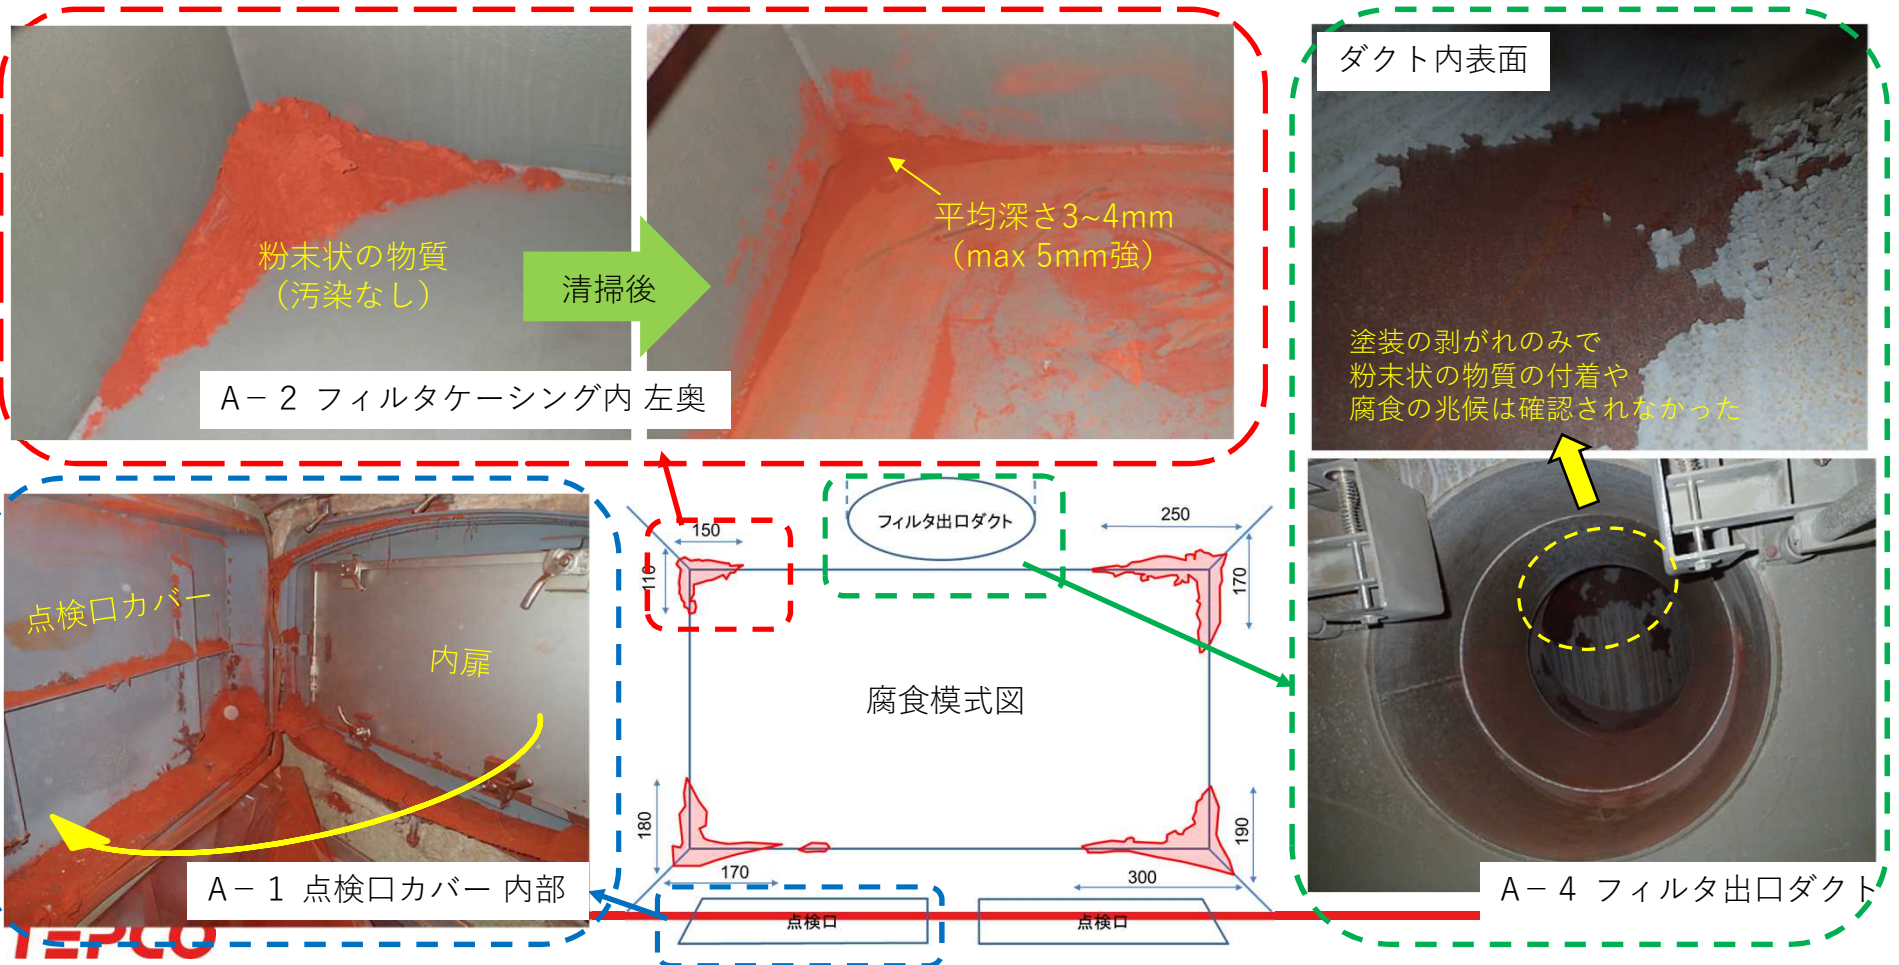
- いずれのケーシングも底板四隅部に腐食が集中しており、起点と推定される。
- 粉末状物質は水を含むと酸性を示し、焼却廃棄物含まれる硫黄や塩素由来と考えられる硫酸イオン・塩化物イオンが検出された。
- 底板隅部は温度が低下しやすく、排ガス中の酸成分を含む結露水が溜まり、塗装欠陥から結露水が浸透、母材の腐食が経年的に進んだ（酸露点腐食※）と想定される。

※排ガス中の硫黄酸化物・塩化水素は露点を上昇(排ガス温度約150°Cに対し、硫黄酸化物が数ppmで露点は約100~140°C)させ、低温部で結露が発生すると、硫酸・塩酸を含む結露水が付着し、母材の腐食が進行。

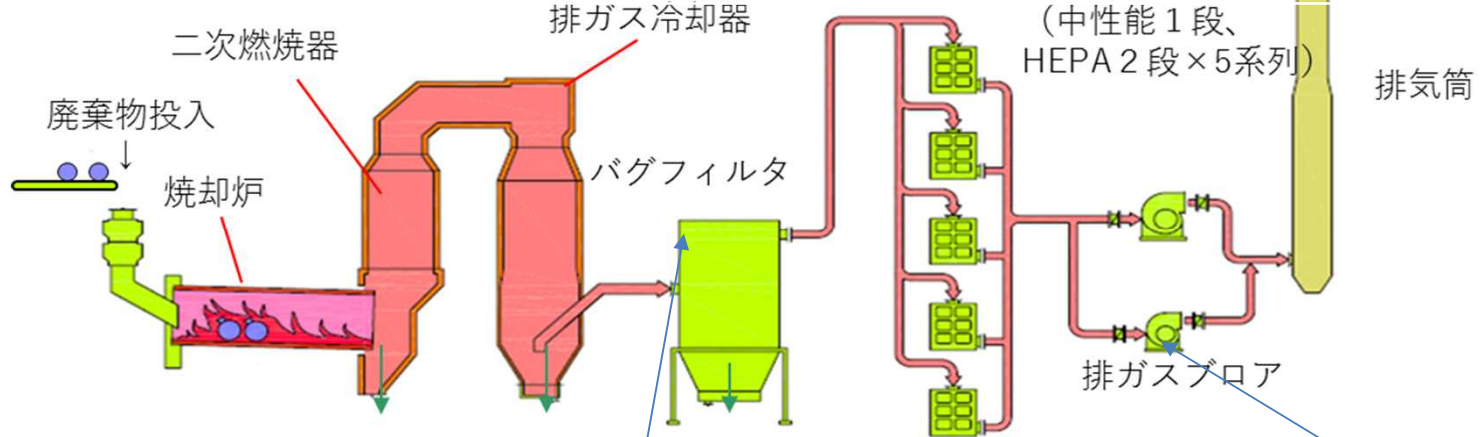
- 排ガスシステムの内部確認を行い、バグフィルタ及び排ガス補助ブロアに同様の腐食と減肉を確認。
- フィルタケーシングと同様に排ガス温度が低下しやすい箇所で酸露点腐食が発生したと推定。
- なお、運転中も負圧に維持されている範囲であり、外部の汚染は確認されていない。

部位	バグフィルタ内部 (参考：全体写真)	バグフィルタ天板隔	バグフィルタ逆洗用 エアライン	排ガス補助ブロア ケーシング
A系				
B系				
補修方法	—	当板補修	配管取替	当板補修

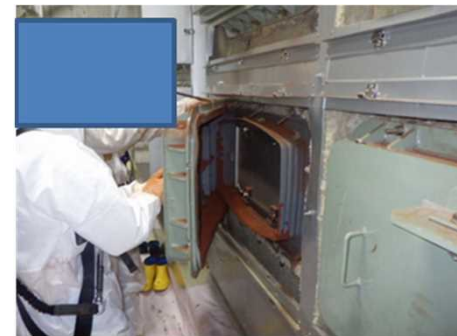
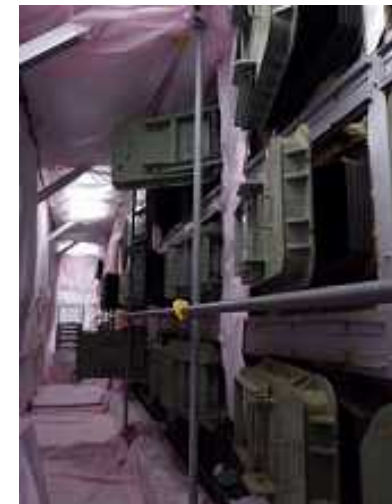
排ガスケーシング周辺の状況

- 底板四隅を起点に母材内部の腐食が進んでいるため、ケーシング底面に当板材を溶接施工する計画
- 狭隘箇所での溶接作業となるため、火災、酸欠、熱中症等安全対策に万全を期した上で施工を進める
- 現在、ケーシング内の清掃・磨き作業を実施中であり、5月より当板溶接補修を開始する計画

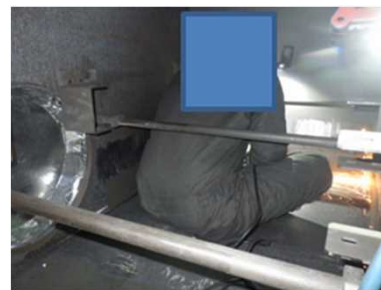
ケーシング内のケレン作業の様子

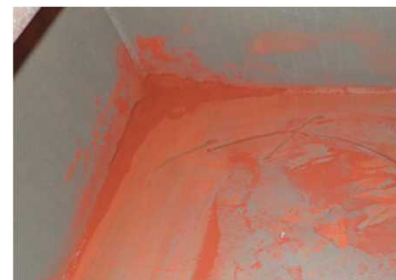
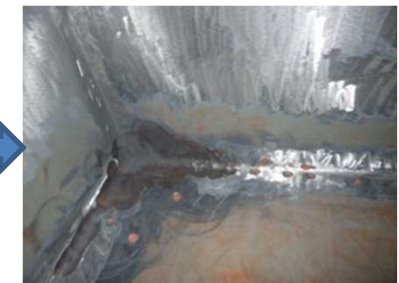
ケーシング内の清掃・ケレン作業前後の様子

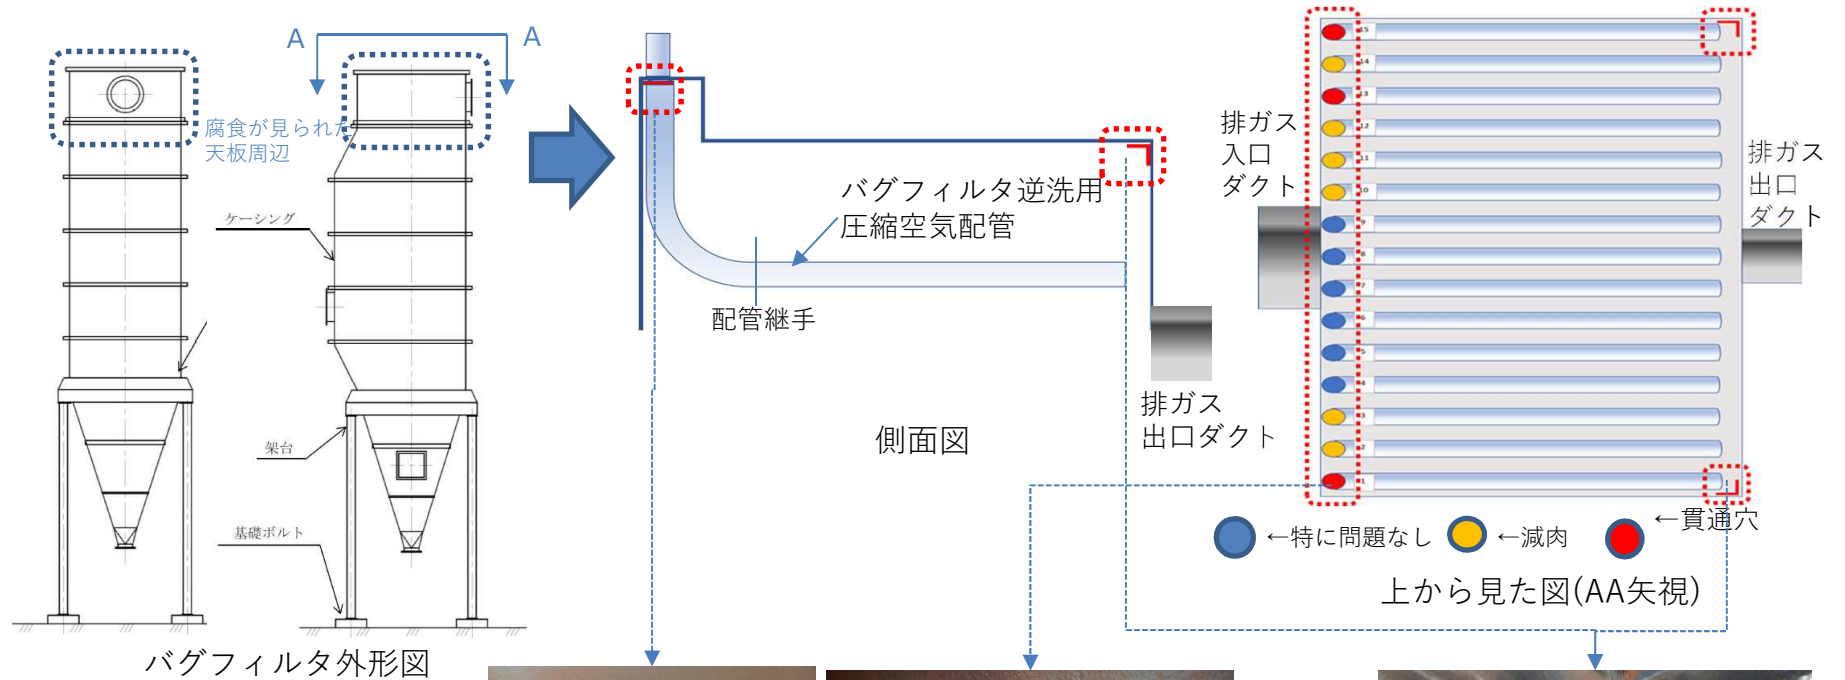
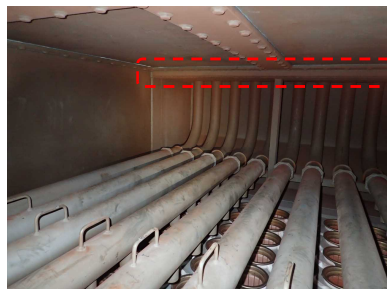
- ① バグフィルタ逆洗用圧縮空気配管と天板の付根部：配管と天板を一体で取り外し、取替を行う
- ② 天板隅部：必要肉厚を下回っており、当板による補修を行う。

ケーシング上部(外形図青点線部)の内面写真

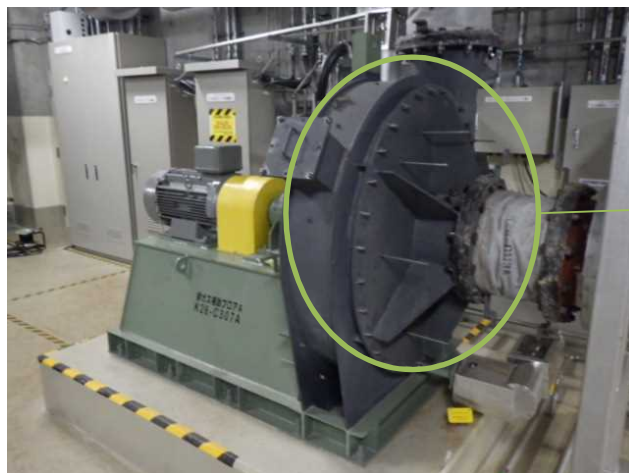
排ガス補助ブロア外観

- ブロアケーシングの軸受部近傍が腐食・減肉しており、金属パテで補修し、当て板で覆い円周部を溶接する
