1号機 PCV内部調査（後半）について

2023年5月25日

技術研究組合 国際廃炉研究開発機構
東京電力ホールディングス株式会社

2号機 PCV内部調査・試験的取り出し作業の準備状況

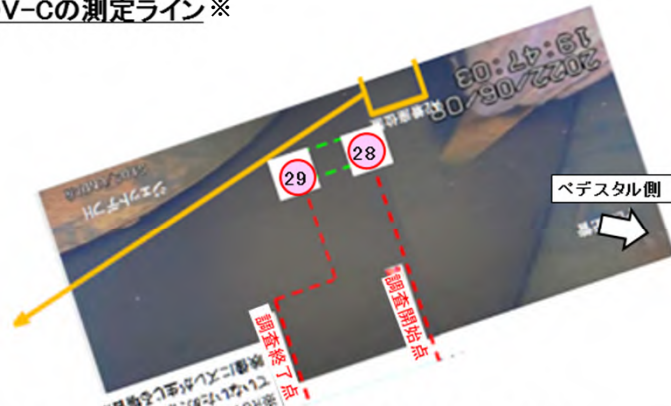
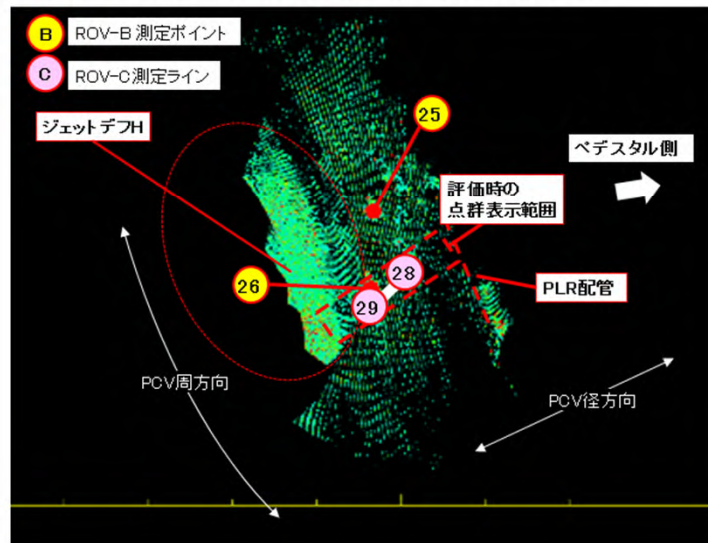
評価No.2

ROV-C測定ライン: C28 - C29 / ROV-B測定ポイント: B25, B26

ROV-C堆積物高さ: 約0.20m

ROV-B堆積物高さ評価結果: 約0.25~0.26m

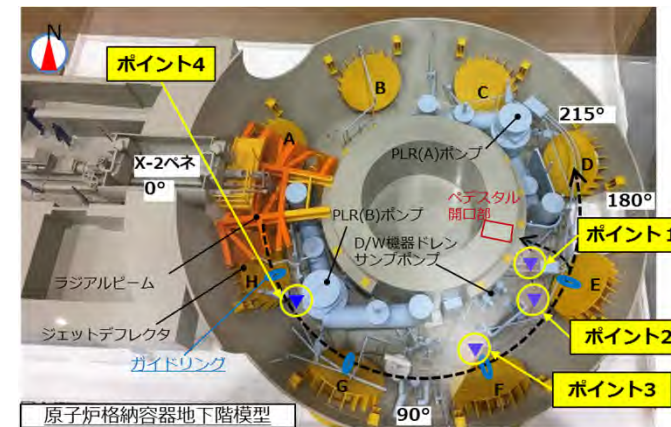
前半調査における中性子束測定結果 (2022年5月20, 21日調査分)

測定位置	ポイント1	ポイント2	ポイント3	ポイント4
熱中性子束 [$\gamma/\text{cm}^2/\text{s}$]	48.0	29.1	50.2	5.8

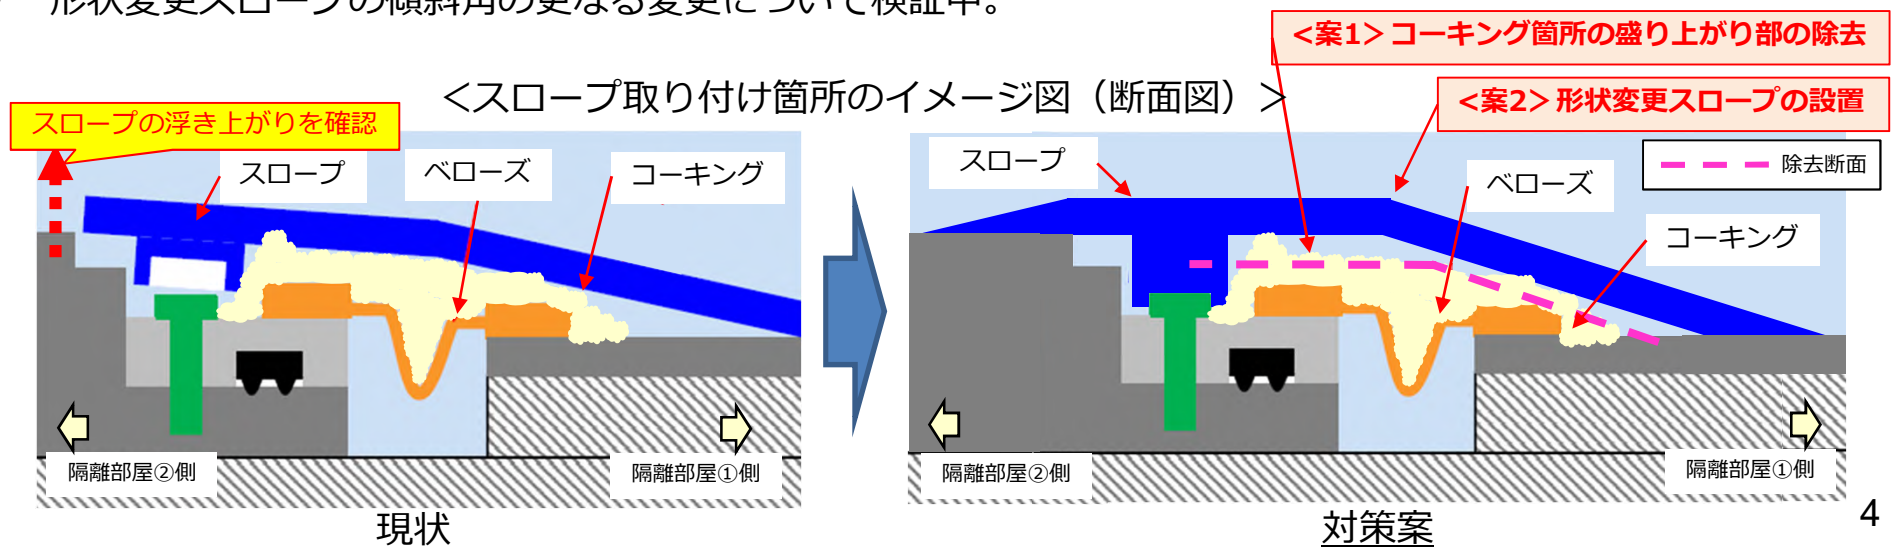
- スロープ取り付け箇所の3Dスキャンデータを確認し、隔離部屋①と②の接続部に塗布したコーキング箇所の一部がスロープに干渉していることを確認。現状のスロープでは、堆積物除去装置の走行が不可と判断。
- 下記の対策を検討及び工場検証を実施中。

- コーキング箇所に干渉しない形状のスロープを検討。
- 形状変更スロープの模擬体による工場検証を実施。
(堆積物除去装置の走行試験)
- 形状変更スロープの模擬体(傾斜角15度^{※1})で走行試験を実施したところ、下降時に左右方向にずれることを確認。^{※1}当初計画のスロープの傾斜角は8度
- 形状変更スロープの傾斜角の更なる変更について検証中。

<案1> コーキング箇所の盛り上がり部の除去

- コーキング箇所の盛り上がり部の除去方法の検討及び除去作業の成立性を検証中。

<案2> 形状変更スロープの設置

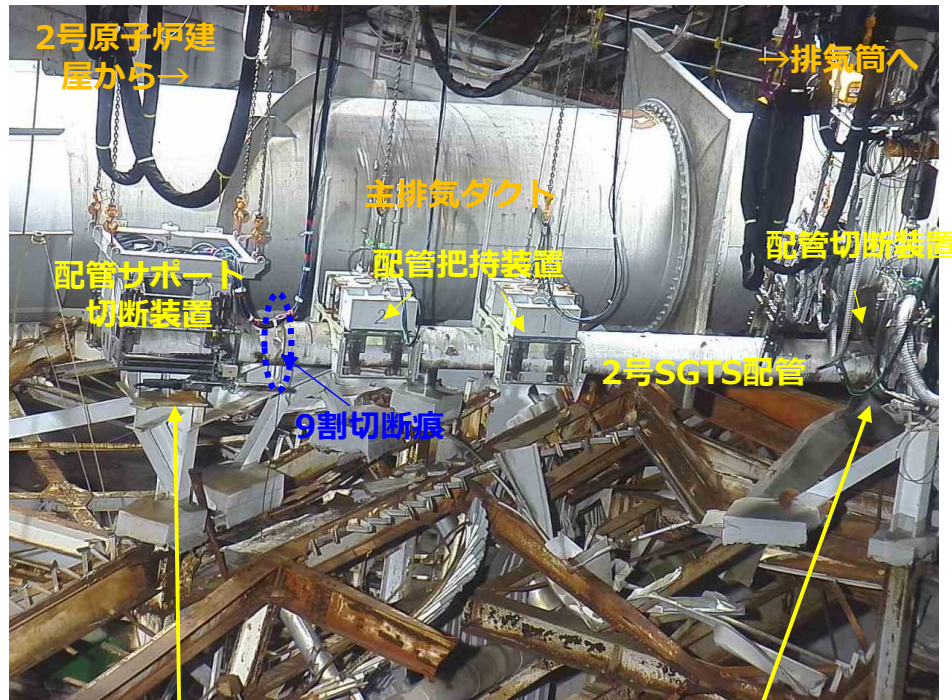
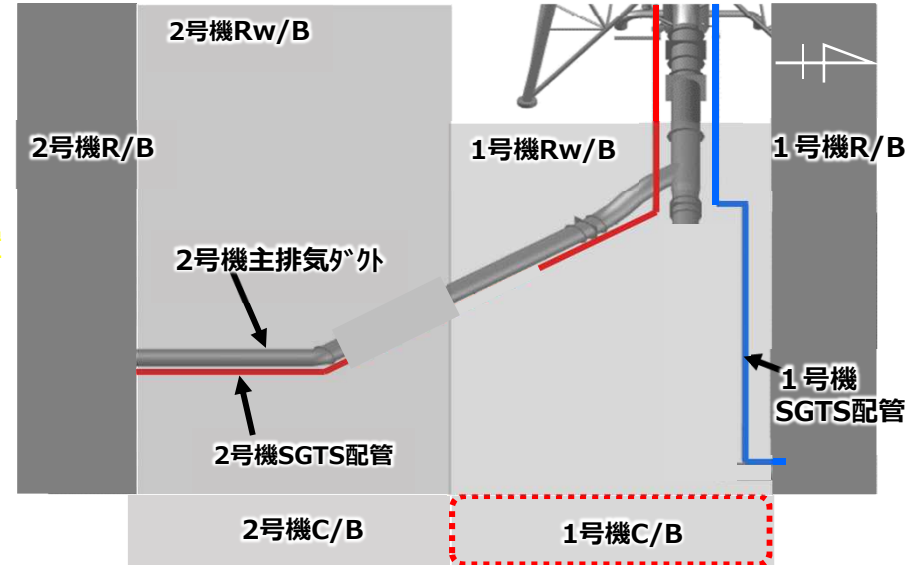
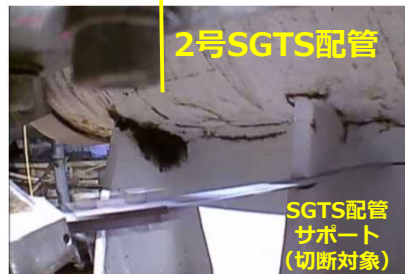
サポート切断

- 5月12日に配管寄付き確認を実施し、結果良好であったことから配管サポート・配管切断を実施。なお、切断作業時に噛み込み等のトラブルは発生していない。
- その後、切断した配管を1号C/B屋上へ仮置き。
- なお、切断作業中、ダストモニタの値に有意な変動はなかった。

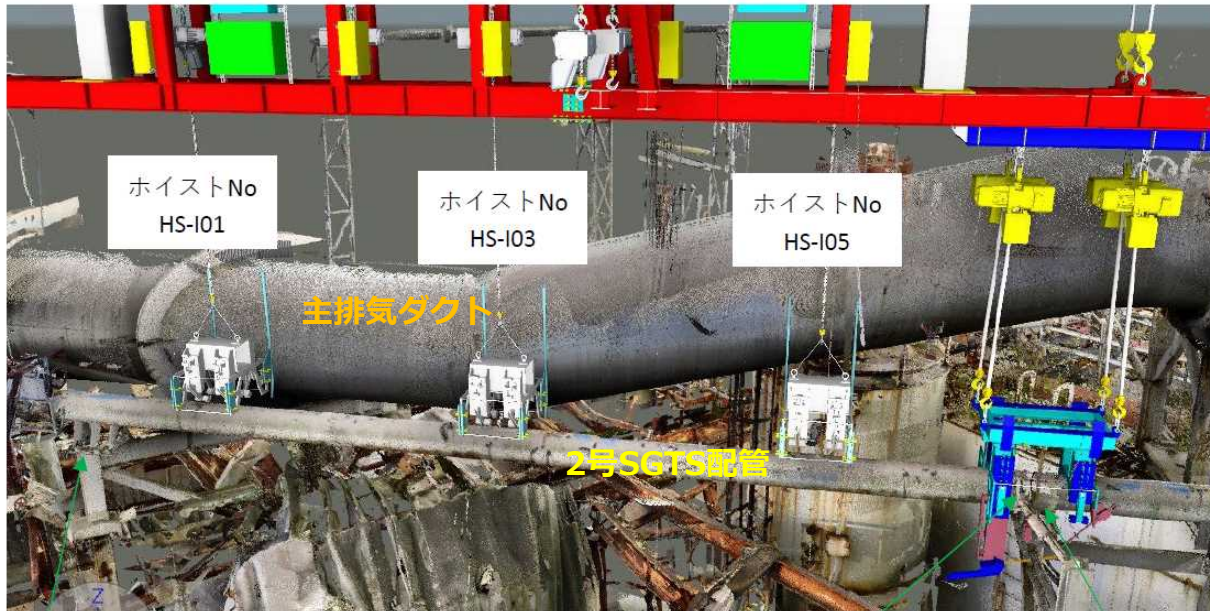
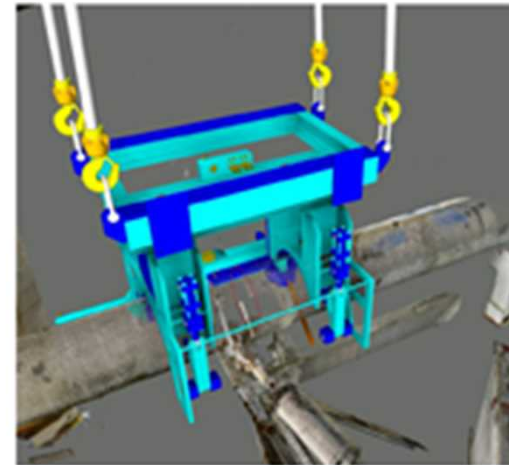
先行切断完了 (5月18日)

先行切断完了 (5月19日)

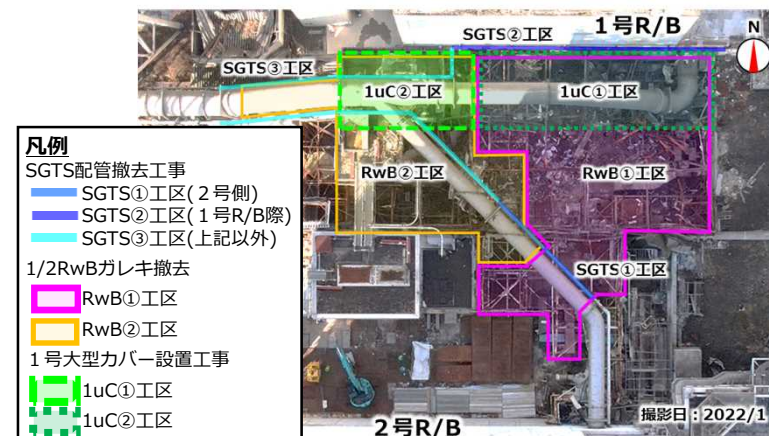
補足：SGTS配管撤去（その1）の配管切断箇所

- SGTS配管撤去（その1）では9本のSGTS配管を撤去する予定。
 - ⑨については、SGTS配管が廃棄物処理建屋建造物と干渉していることを、3Dスキャン採取時に確認した。建屋干渉物撤去には周辺ガレキの撤去が必要であるため、工程組み替えを行いガレキを撤去した後に、建屋干渉物の撤去及びSGTS配管の切断、撤去を行う予定。
 - また、⑨は1号機大型カバー設置工事と干渉がないことを確認している。
- ※配管サポート：SGTS配管を支える部材

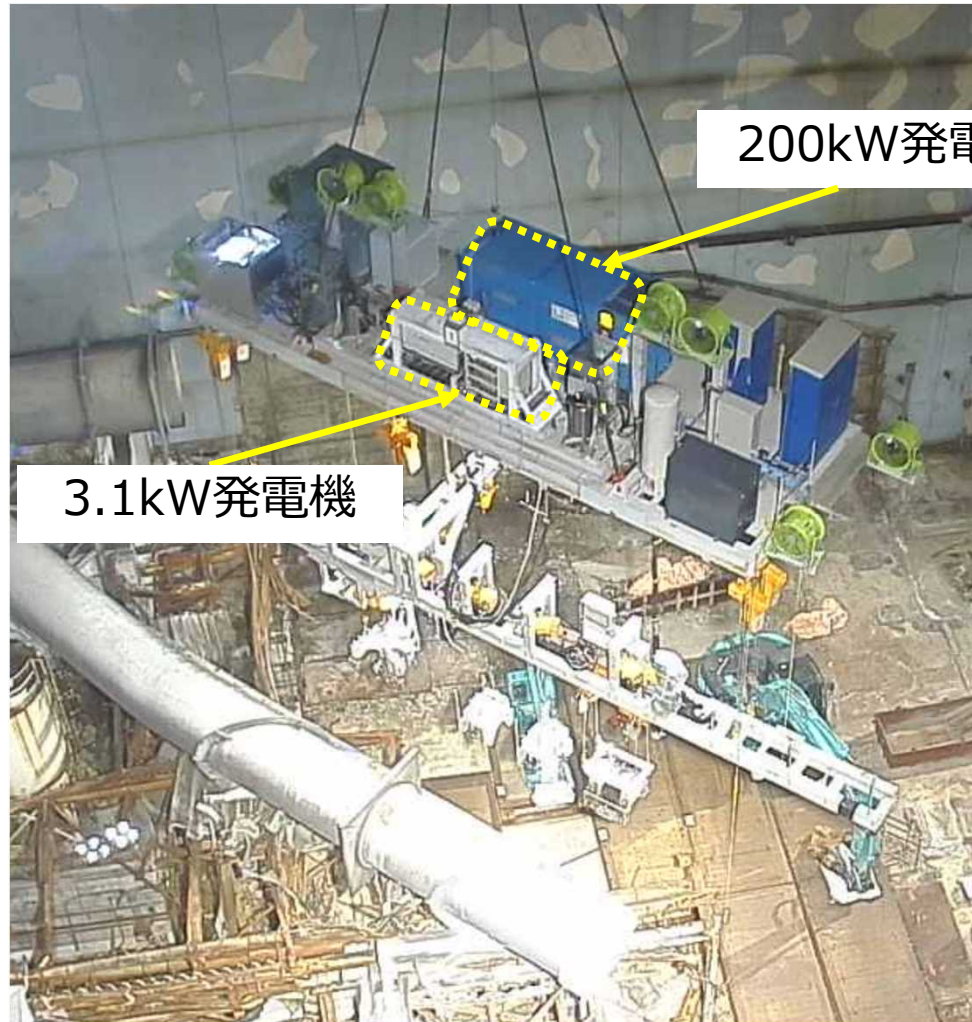
参考 1 - 2. 発電機接続負荷の構成図

- 1本目SGTS配管サポート切断中、約3割切断したところで、3.1kW発電機の過負荷トリップが発生し装置が停止。
- サポート切断装置、配管把持装置、ダスト吸引装置、照明、切断監視カメラが電源喪失により停止し、切断装置（以下、吊天秤）の離脱ができない状況となった。
- 吊天秤近傍の霧困気線量を測定し、人が近傍で作業可能と判断（最大2.1mSv/h）。
- 準備を整えた後、高所作業車を用いて作業員が吊天秤上へ移動し、発電機を復旧。
- 復旧後、配管把持を解除し、吊天秤を地上へ吊り降ろし完了。

- 3.1kW発電機の定格容量を超えて使用した。
- 吊天秤上には3.1kW発電機、200kW発電機の2台があるが、吊天秤の構内搬入後の装置組み立て時、追加負荷の振り分けにおいて確認が不足したと推定。

※照明に含まれていた風速計をバッテリー式へ変更

- 200kW発電機へ負荷の振り替えを行い、各電源の負荷を最適化した。
- 負荷の最適化後の確認運転を実施し、問題無いことを確認した。
- その他、電源以外にも問題がないか、確認を実施した。
- 電源の負荷管理表を更新し、今後の変更管理を厳格に実施した。
