放射性廃棄物処理・処分 スケジュール

雑固体廃棄物焼却設備
排ガスフィルタケーシング腐食事象の
対応状況について

2023年6月29日
東京電力ホールディングス株式会社

減容処理設備空調バランスの不具合に伴う 竣工遅延について

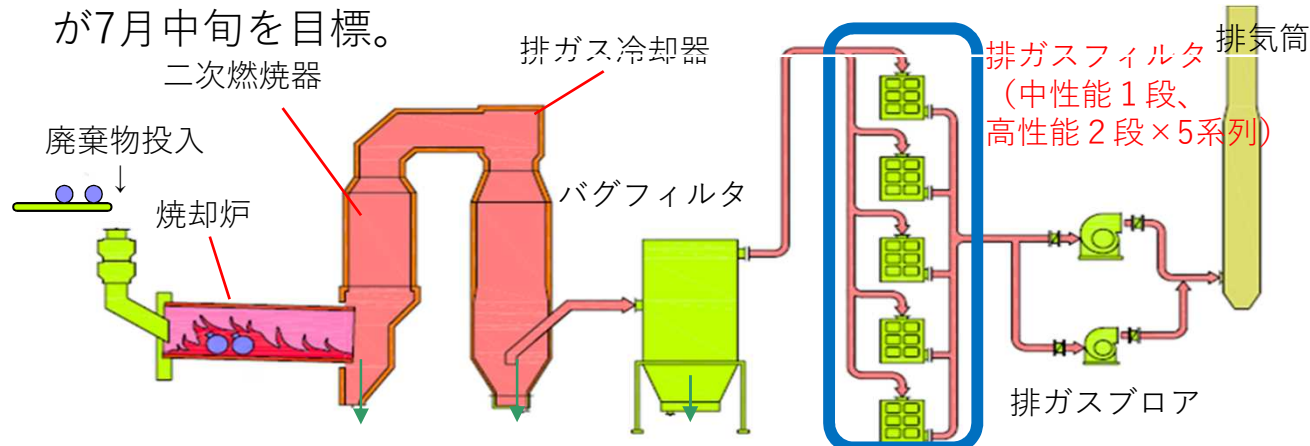
- 2月10日、年次点検中の雑固体廃棄物焼却設備において、排ガスフィルタB5基すべてのケーシング下部に赤さびのような粉体が堆積しており、粉体下のケーシング母材に腐食・減肉があることを確認した。また、うち1基(B-1)において、貫通する穴を1箇所確認した。
- 2月11日にA系の同ケーシング内を確認したところ、B系と同様に、ケーシング下部に腐食・減肉を確認した。ただし、貫通穴は無かった。

※ケーシング表面・内面の表面汚染密度：約140cpm(B.G.と同等)

ケーシング周辺の空間線量率：約0.18 μ Sv/h

- 排ガスフィルタケーシング及び各部の補修を実施中。起動はB系が7月中旬を目標。

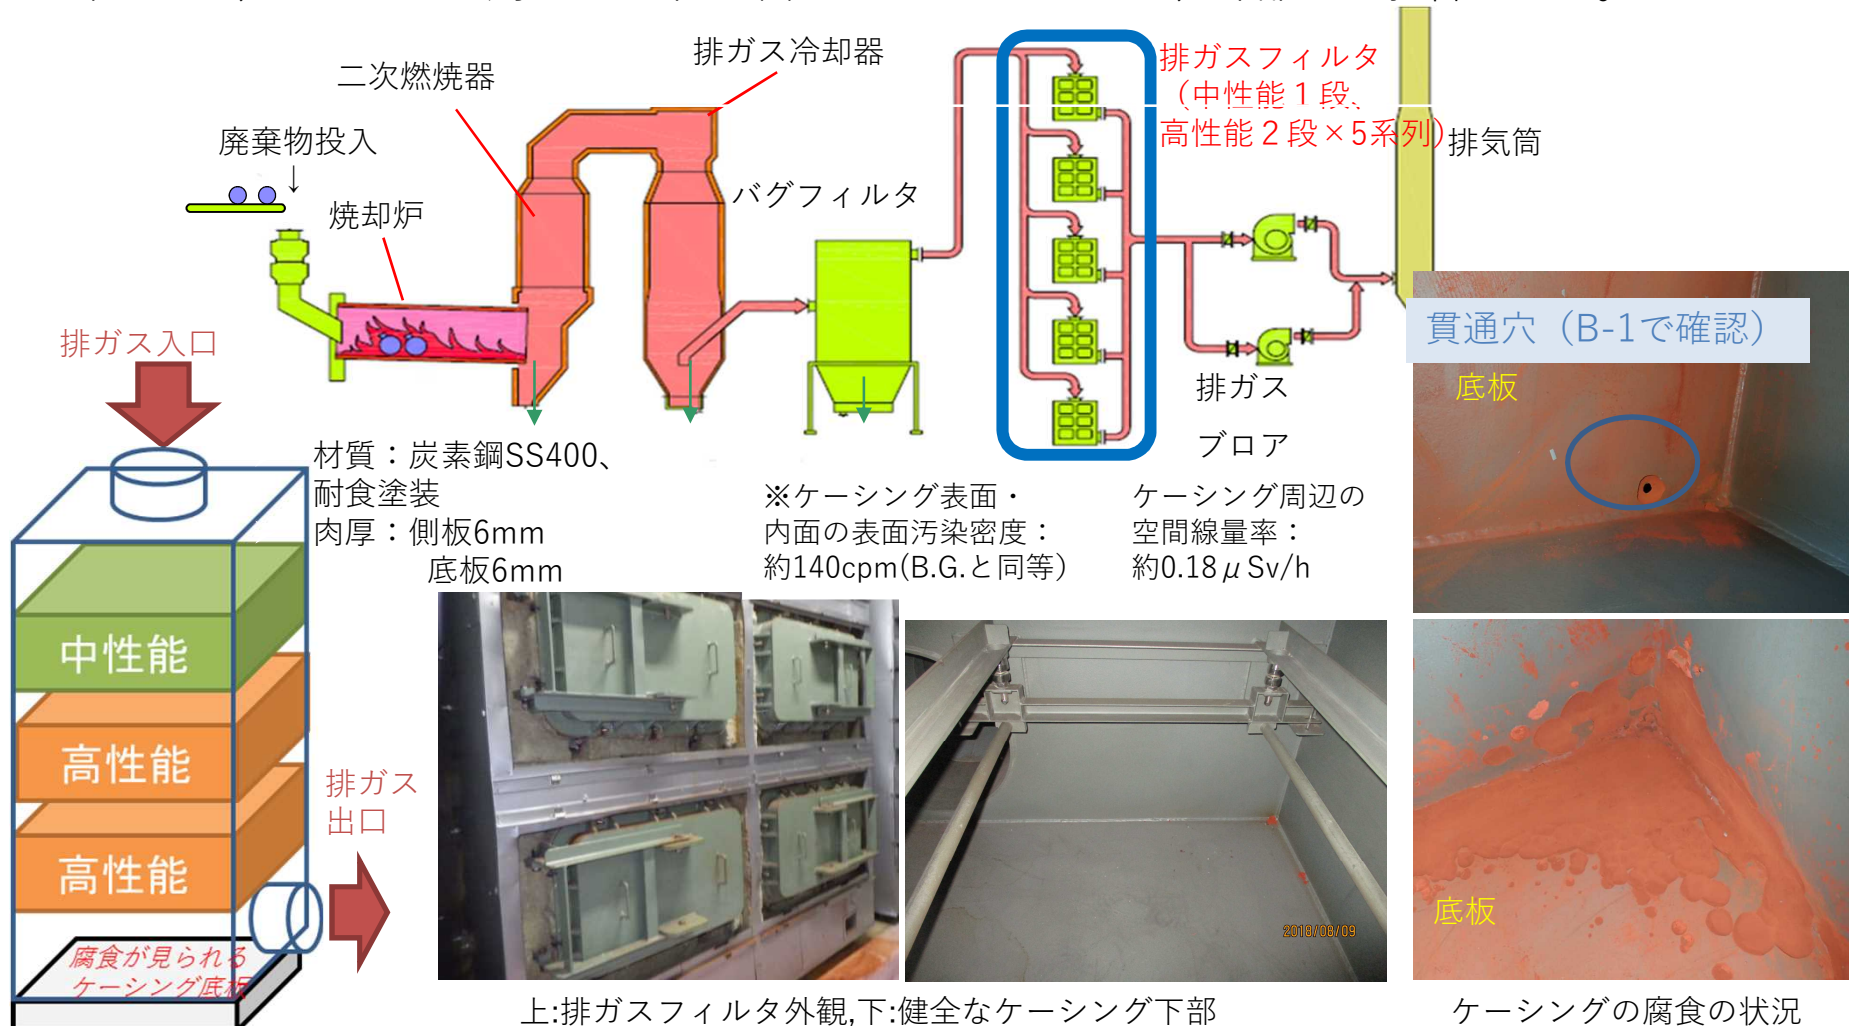
T: 排ガスフィルタ模式図

- いずれのケーシングも底板四隅部に腐食が集中しており、起点と推定される。
- 粉末状物質は水を含むと酸性を示し、焼却廃棄物含まれる硫黄や塩素由来と考えられる硫酸イオン・塩化物イオンが検出された。
- 底板隅部は温度が低下しやすく、排ガス中の酸成分を含む結露水が溜まり、塗装欠陥から結露水が浸透、母材の腐食が経年的に進んだ（酸露点腐食※）と想定される。

※排ガス中の硫黄酸化物・塩化水素は露点を上昇(排ガス温度約150°Cに対し、硫黄酸化物が数ppmで露点は約100~140°C)させ、低温部で結露が発生すると、硫酸・塩酸を含む結露水が付着し、母材の腐食が進行。

- 底板四隅を起点に母材内部の腐食が進んでいるため、ケーシング底面に当板材を溶接施工を行う。
- 狭隘箇所での溶接作業となるため、火災、酸欠、熱中症等安全対策に万全を期した上で施工を進めている。
- 現在、8基/10基について補修溶接が完了し、塗装を実施中。

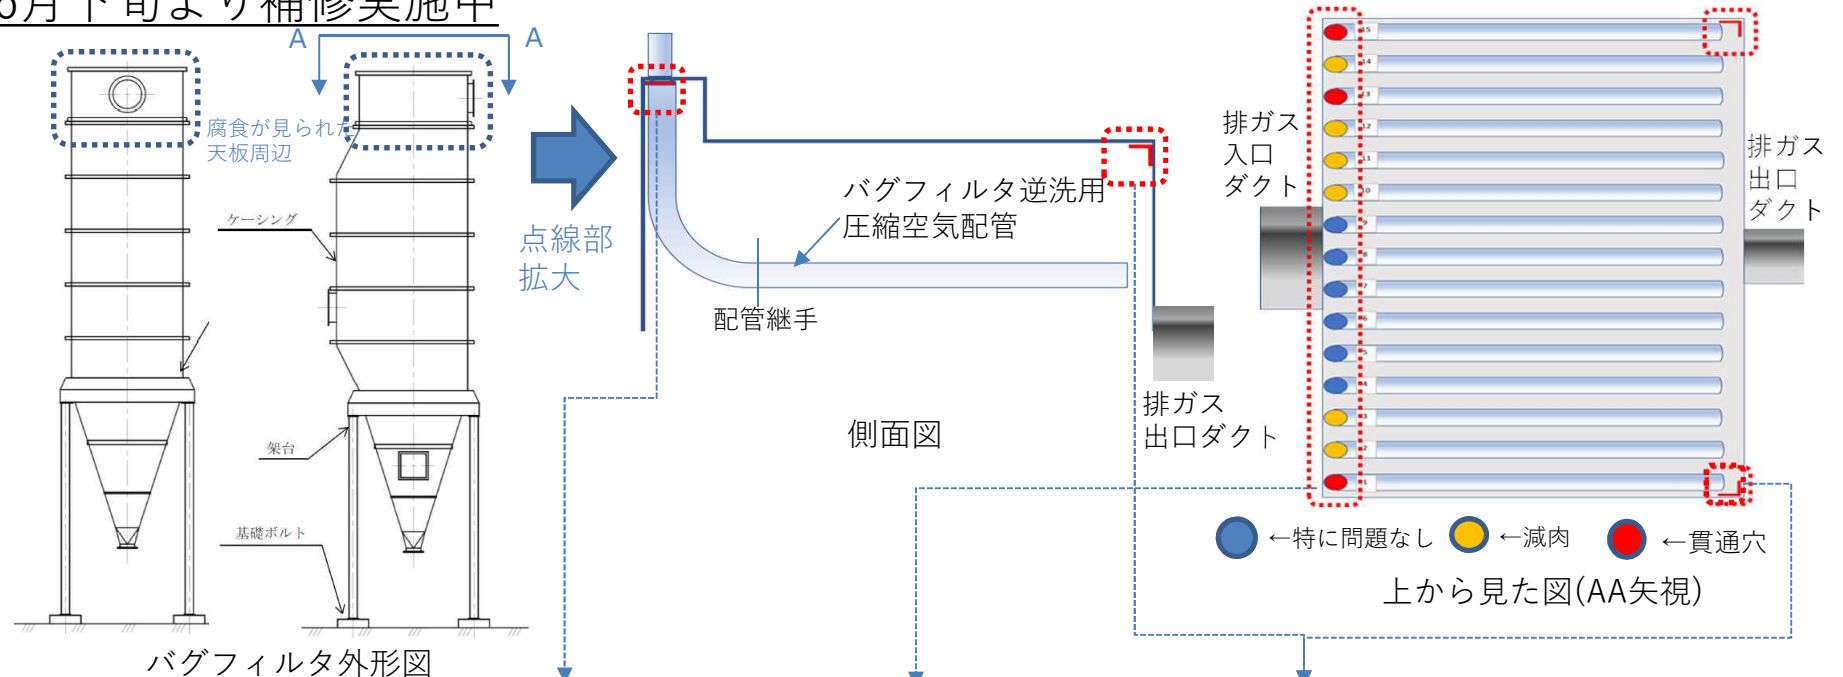
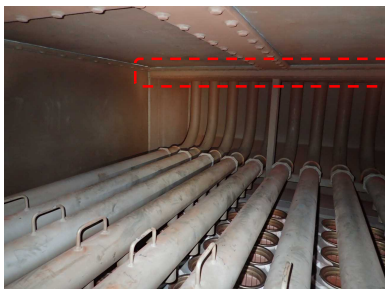
ケーシング上部(外形図青点線部)の内面写真

- ① バグフィルタ逆洗用圧縮空気配管と天板の付根部：配管と天板を一体で取り外し、取替を行う。
 - ② 天板隅部：必要肉厚を下回っており、当板による補修を行う。
- ⇒6月下旬より補修実施中

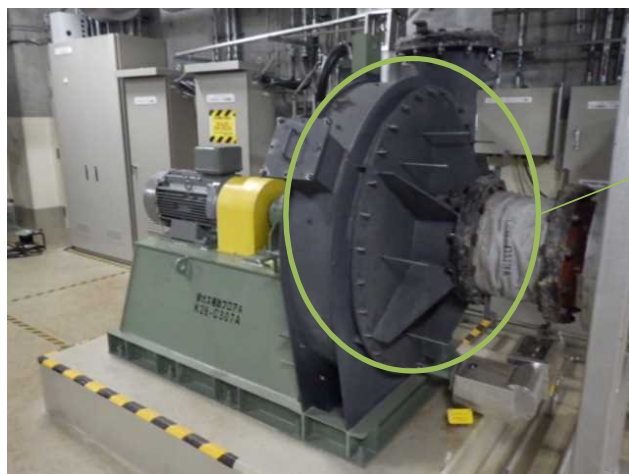
排ガス補助ブロア外観

- ブロアケーシングの軸受部近傍が腐食・減肉しており、金属パテで補修し、当板で覆い円周部を溶接する
- 6月下旬より補修実施中

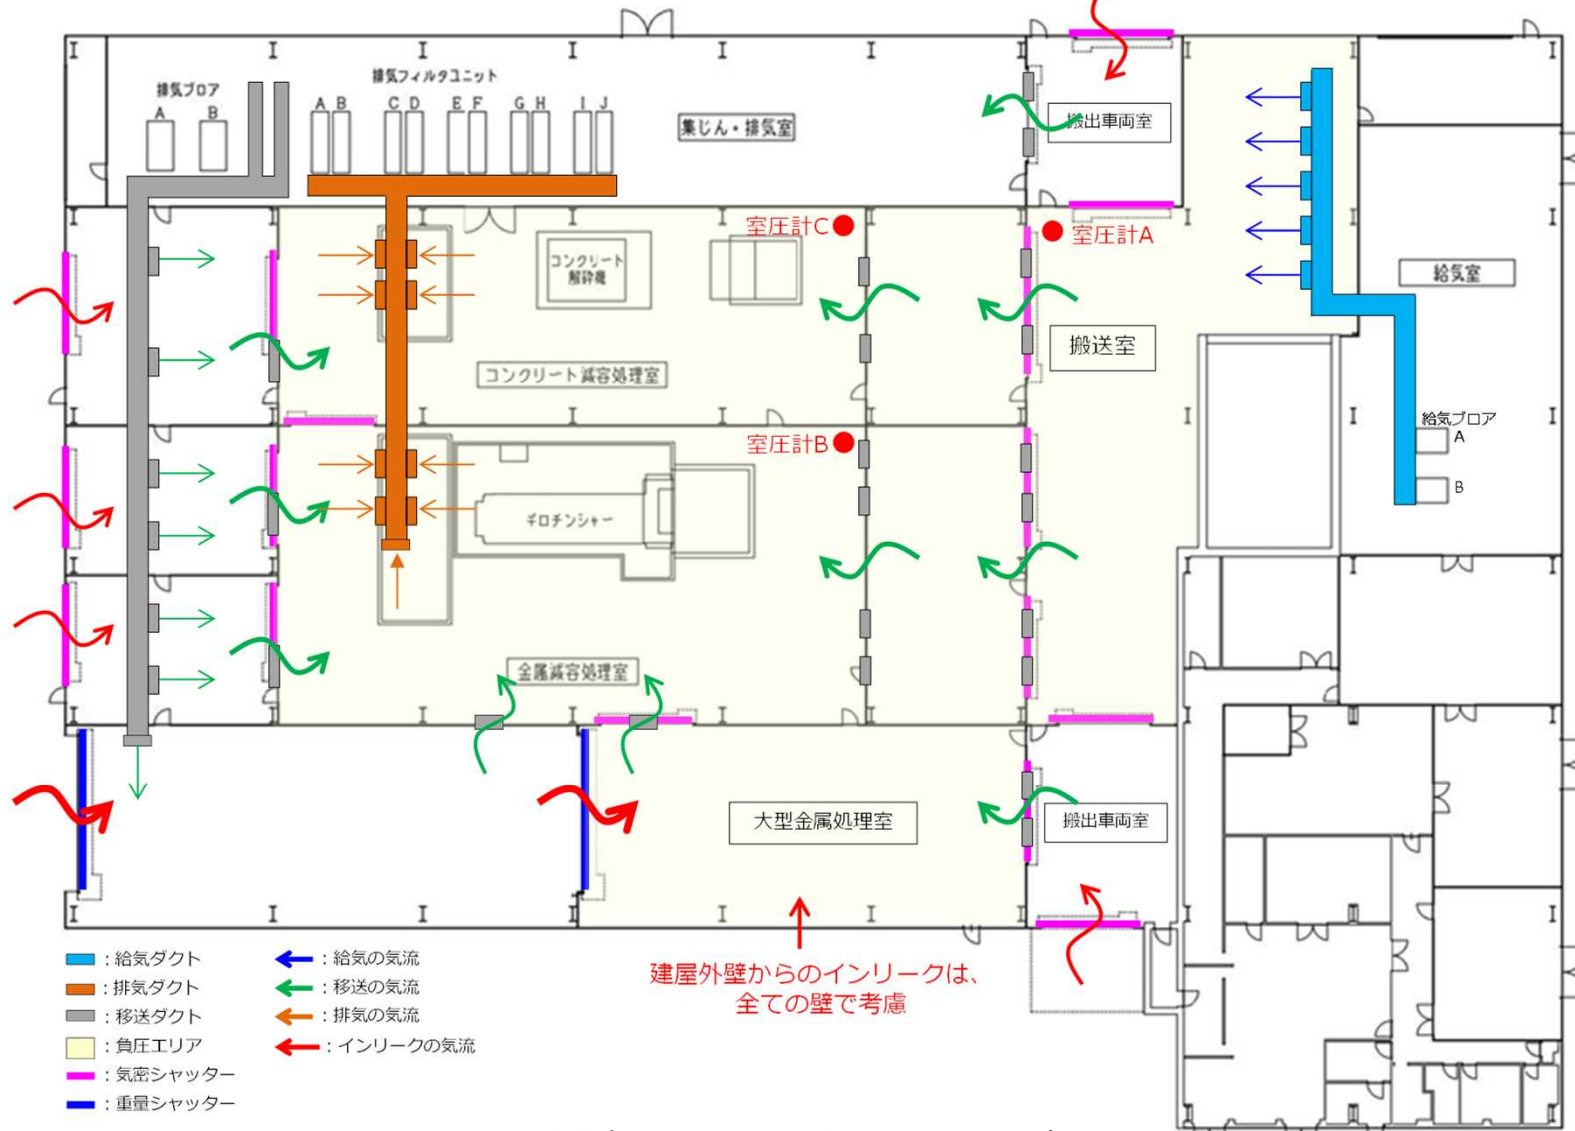
減容処理設備 設計上の空気の流れ

- 2023/4/10以降、空調設備のバランス調整作業を実施
- 設計通りにバランスがとれず、条件を変えて試験を実施
⇒結果、室圧計Aで正圧を確認

- 4月19日～21日に風量計やスモークテスターを用いて調査
⇒建屋外部から建屋内に流入する流れ（インリーク）を確認
インリーク箇所、および設計時の想定を超えるインリーク量を確認
⇒建屋南西の重量シャッターに目張りをしたところ、全ての室圧計で負圧を確認（次頁参照）
⇒重量シャッター以外からもインリークを確認しており、原因を特定中
- 4月20日から計画していた使用前検査の受検を延期

- 原因
- ✓ 建屋からのインリーク量が想定より多く、給気風量、インリーク量、排気風量のバランスが悪くなった
 - ・ 設計時に想定していたインリーク量 : $6,300 \text{ m}^3 / \text{h}$ (参考3、4参照)
 - ・ 実際のインリーク量 : $19,335 \text{ m}^3 / \text{h}$
- ✓ 結果、設計通りの空気の流れが再現できなかった

- 給気風量 + インリーク量 ÷ 排気風量 となるよう、空調バランスを調整する
 - ✓ **至急施工可能な対策**として、2023年5月15日～20日に下記対策を実施
 - ① インリーク箇所の気密処理
 - ② 重量シャッターへ刷毛状のものを取り付け、圧力損失を高める
- 対策前と本対策後の空調バランスを比較すると、**対策後の方が空調バランスが安定**
ただし、実運用を模擬したシャッターの開閉を実施すると、**空調バランスが不安定**
