福島第一原子力発電所事故調査 中長期計画の取り組み状況

2023年6月29日

東京電力ホールディングス株式会社

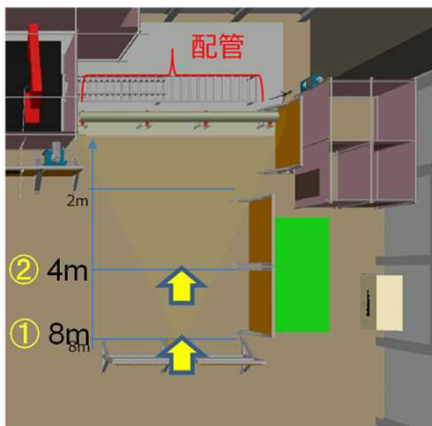
γカメラの測定位置
及び測定方向

- 1,2号機SGTS配管撤去は、2022年3月から切断作業を開始し、5月に2号機側の配管1本目を切断した。6月に2本目の切断作業を開始したが、ワイヤーソーの噛み込み等の不具合が発生したため、9割切断した状態で作業を中断した。その後、SGTS配管撤去工事の工程遅延により、1/2号機Rw/B周辺工事の遅延リスクを低減するため、SGTS配管撤去作業を一時中断し、周辺工事との工程組替を実施した。この工程入替期間を活用し、切断装置の信頼性向上対策を実施し、2023年4月18日より作業再開した。（7/10箇所（2023年6月29日時点））
- 切断した配管1本目については、γカメラ測定を2022年5月に実施した。
 - ✓ γカメラ測定結果（8m位置）：線量が高い線源は配管中央にあると推測
 - ✓ γカメラ測定結果（4m位置）：線量が高い線源は配管下部に付着していると推測
- γカメラで高汚染が確認された部分で且つ、発泡ウレタン材が注入されていない部位の内部確認（映像取得）及びスミヤ採取を実施した。

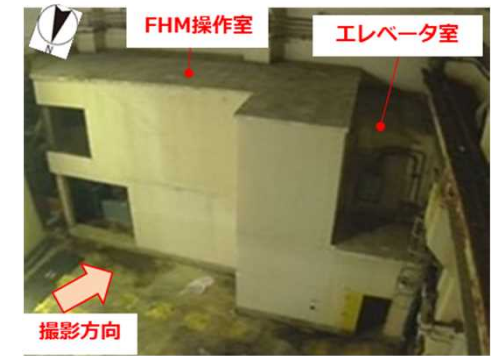
FHM操作室解体前

- 遠隔操作ロボットを用い、1階機械室、2階操作室の映像取得及び線量測定、スミヤ採取を実施。
- 調査の結果、1階機械室では、大きな損傷がないこと、2階操作室では、天井や床面の損傷が確認されるとともに、室内の線量測定により、2階北東の窓ガラス損傷箇所から放射性物質を含む気体が流入し、汚染したという従来の想定を裏付ける結果が得られた。
- なお、FHM操作室解体作業は、2022年8月に開始し、11月に完了。その後、南側既設設備撤去に着手し、2023年3月に撤去完了。

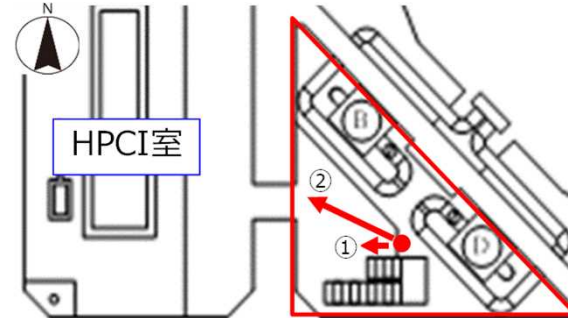
① 壁面、制御盤

- RCIC室およびHPCI室へのアクセスの障害になるような機器の損傷がないことを確認。
- RCIC室扉およびHPCI室扉は閉状態であり、確認できた範囲では大きな損傷はないと推定。
- 中地下階近傍～地下1階までの線量測定を実施した結果、高い空間線量率を確認。
(北西：最大230mSv/h、南西：最大231mSv/h)
