# 1号機PCV水位低下に向けたS/C内包水サンプリング作業 の実施について（S/C底部確認含む）

2023年11月30日

# 2号機 PCV内部調査・試験的取り出し作業の準備状況

**福島第一原子力発電所  
1号機及び2号機非常用ガス処理系（SGTS）配管  
スミア分析結果及び線量調査について**

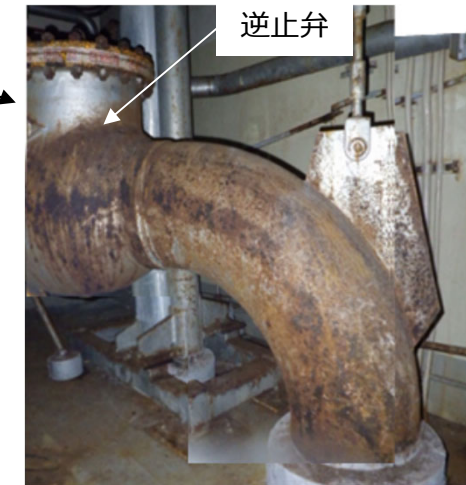
既設CUW配管

- CUW配管内の目視確認の結果、今後、設置を検討している設備（水位計、取水設備）に影響が出るような異常は確認されなかった。
- サンプルングについて、上中下の3カ所について採取。
- 線量測定(参考)について、水中線量計の故障により、上部の測定のみとなった。

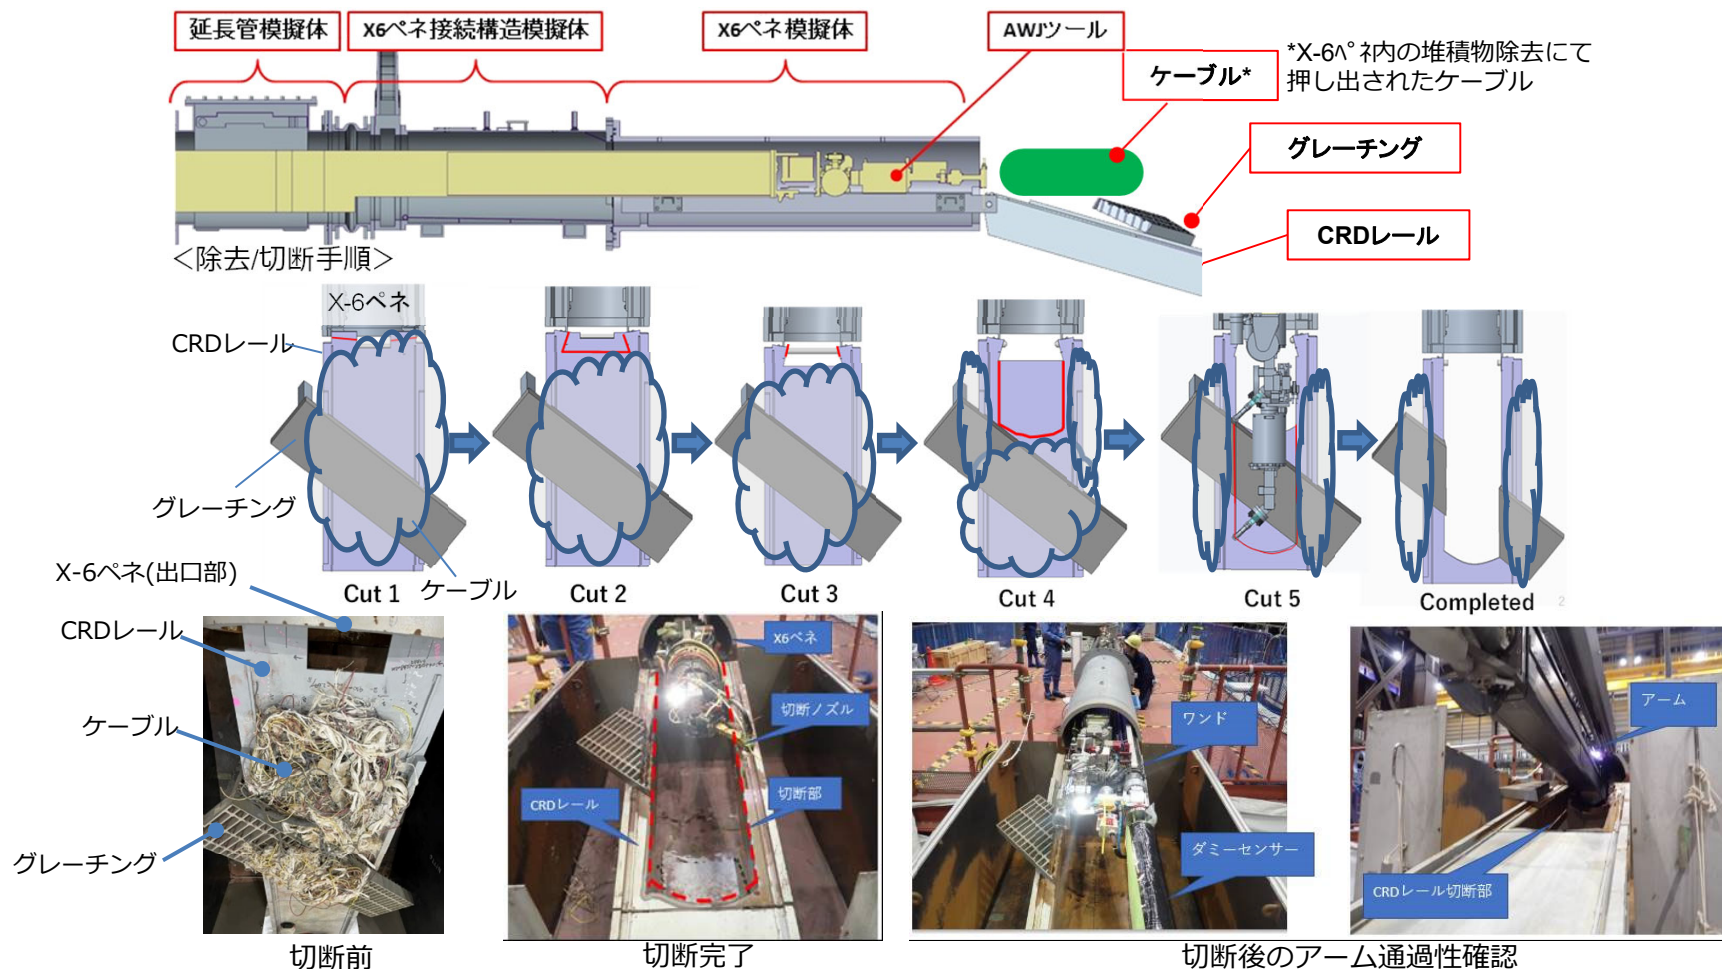
- アーム通過の障害物となるCRDレール、グレーチング、ケーブルの除去/切断を実施
- X-6ペネ出口の障害物をAWJで除去可能なこと及び除去後アームが通過可能なことを確認
- なお、CRDレール上のケーブル、堆積物の残置状態に応じたAWJノズルの角度、位置調整等に時間を要するため、今後、作業効率化（作業時間短縮）についても検討予定

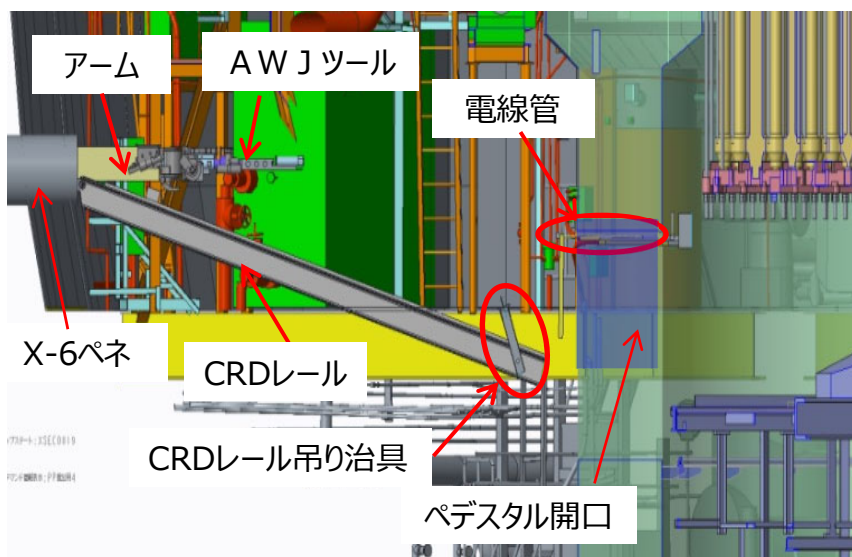
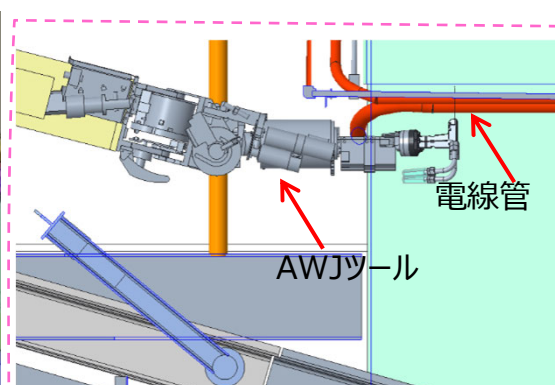
電線管切断試験

- AWJツールをアームに搭載し、アーム通過の障害物となるCRDレール吊り治具、ペDESTAL開口部の電線管の切断試験を実施
- アーム先端に搭載したカメラによる視認にてCRDレール吊り具、電線管とも、計画通り切断できることを確認
- なお、CRDレール同様AWJノズルの角度、位置調整等に時間を要するため、今後、作業効率化（作業時間短縮）についても検討予定

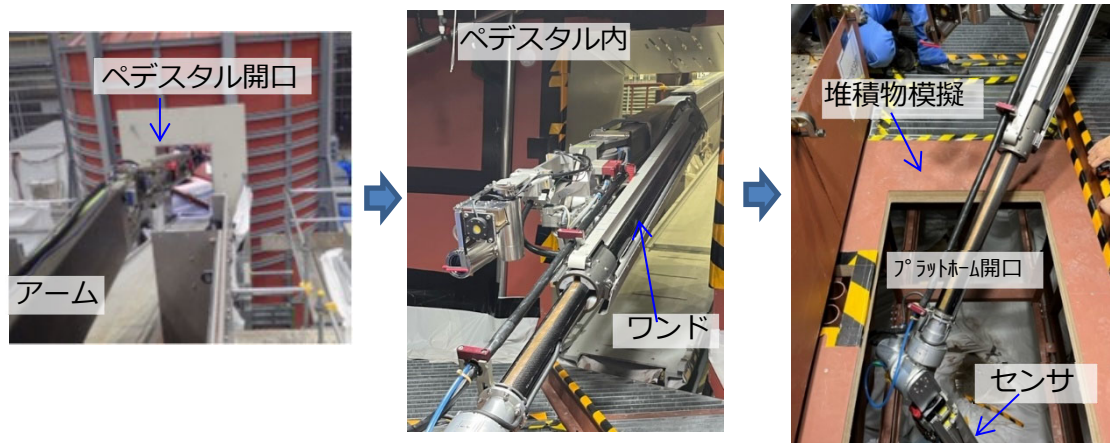
ペDESTAL底部までのアームのアクセス状況（ステップ①）

- ・アームの機能/適用性を見極めるため、重要かつ技術的ハードルが高い、「プラットホーム開口（狭隘部）を通過しペDESTAL底部へのアームのアクセス」に着目した試験を実施中
- ・作業員補助でのペDESTAL底部までのアームアクセスが可能なこと、その過程にてT&RF※の作成完了及びレーザスキャンデータ取得完了、現在、ステップ③④実施中

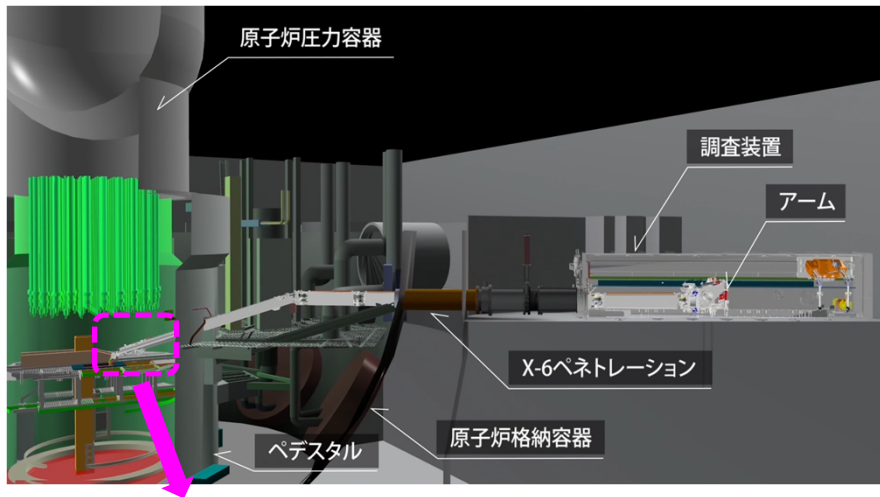
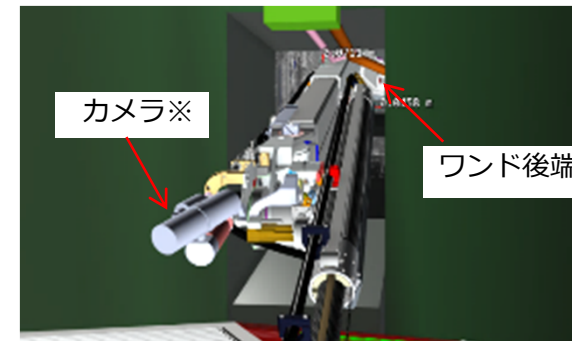
アームの後方 (ワンド後端)

※カメラ①を後ろ向きに反転し、ワンド動作時に後端部と周辺構造物が干渉しないようカメラにて隙間を確認。VR精度評価結果も踏まえ、装置改良を検討予定

- ペDESTALアクセス試験はVR及びT&RF機能による遠隔自動運転をベースに実施予定だが、特にアームの進行方向及び後方(ワンド後端)のカメラによる視認性について確認
- VR精度評価結果も踏まえ、カメラ追設等の改良を検討中

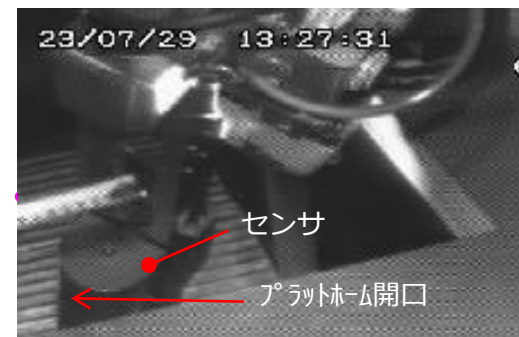
カメラの画像 (視認性は問題無し)

アーム先端をプラットフォーム開口部に進入させた状態

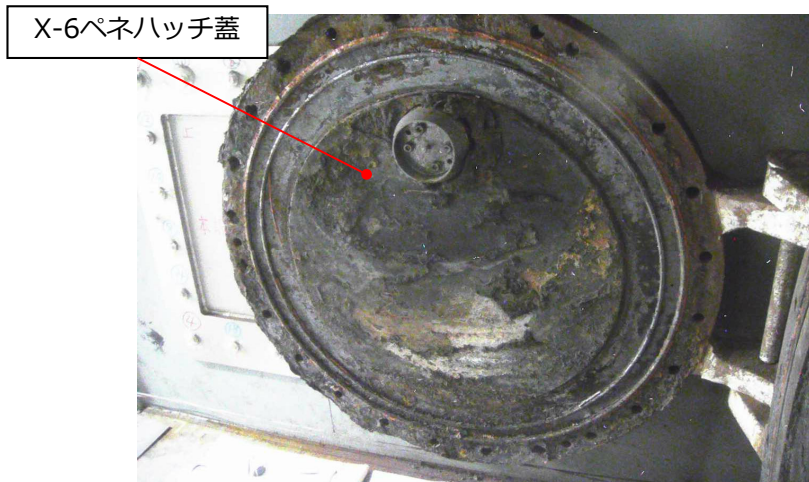
X-6ペネハッチ蓋 (裏面) 清掃前

- X-6ペネハッチ蓋 (裏面) についてスクレーパを使用し清掃を実施

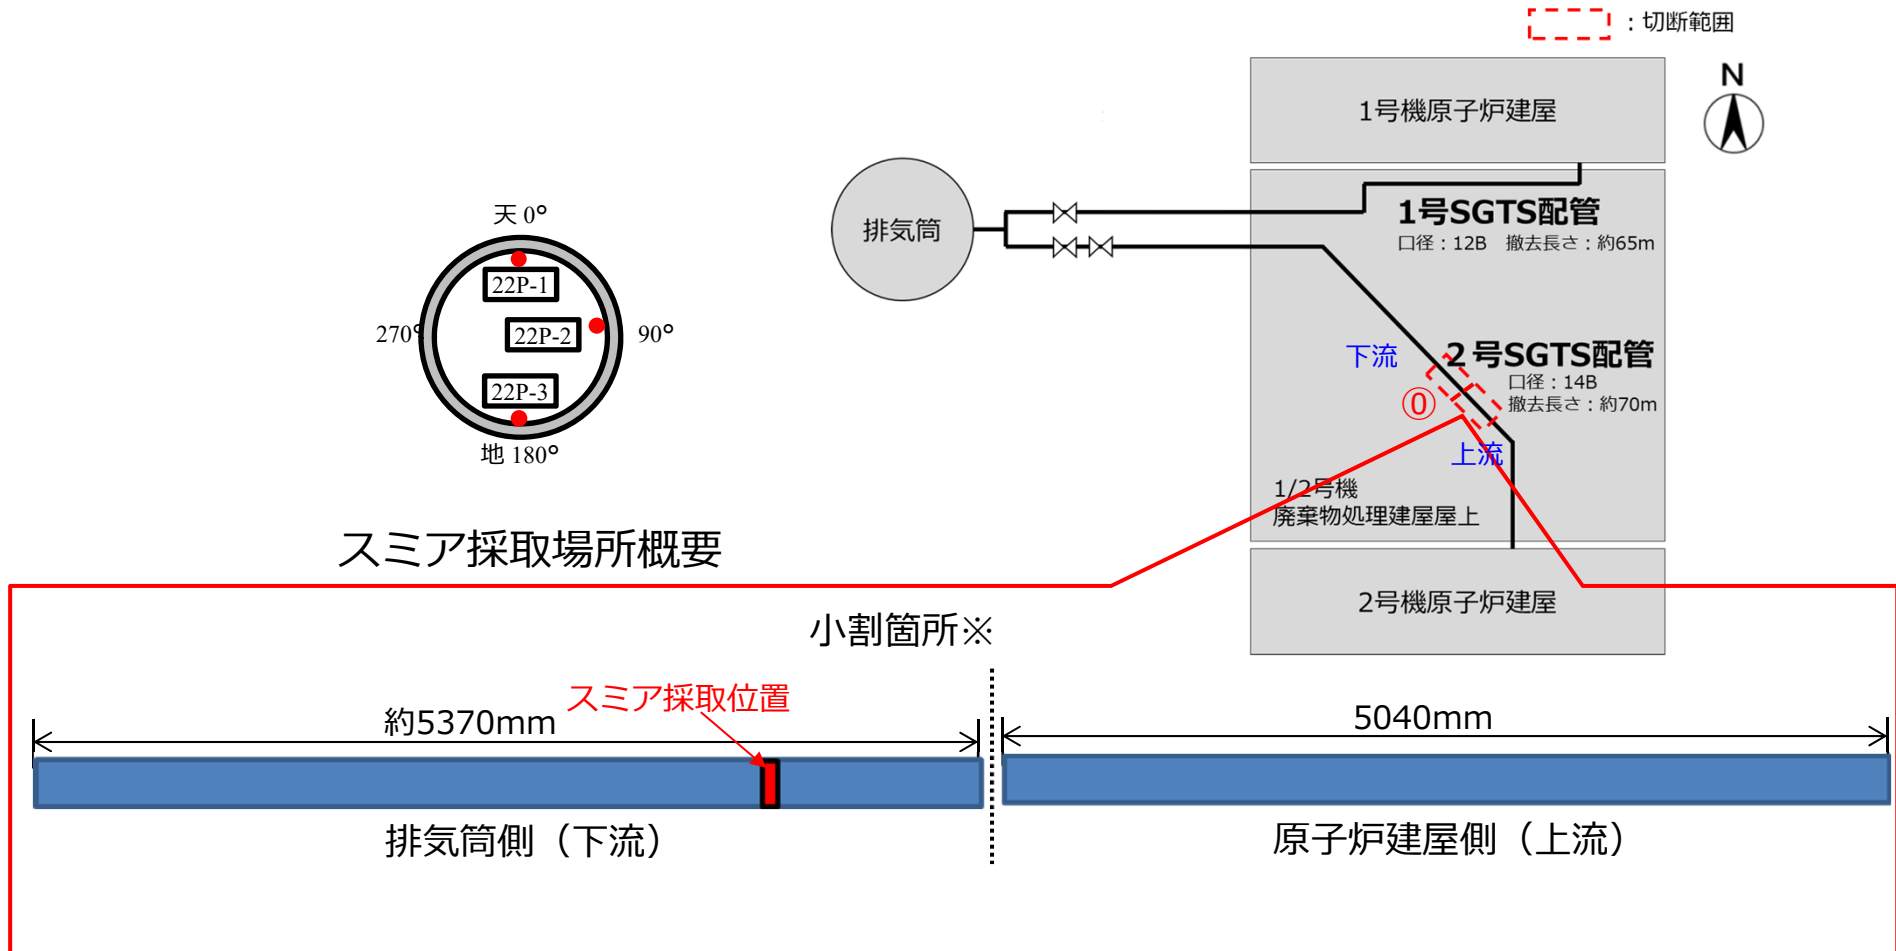
- 2号機SGTS配管（①配管）内面について，スミアろ紙の拭き取りによるサンプリングを実施。（2022年5月採取）

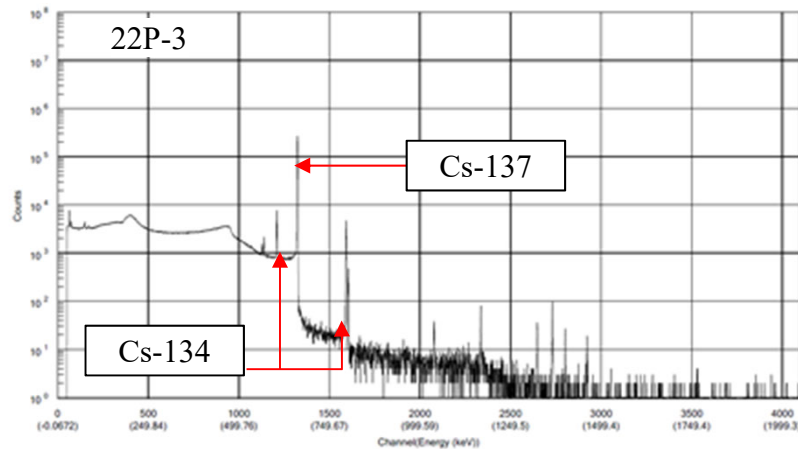
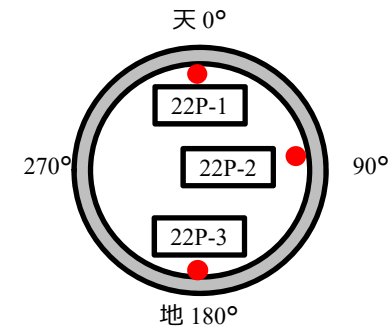
- Cs-137, 134が検出され, その他核種は検出されなかった。
- なお, アメリシウム241等の存在を低エネルギー領域 (<100keV) で確認したが検出されなかった。

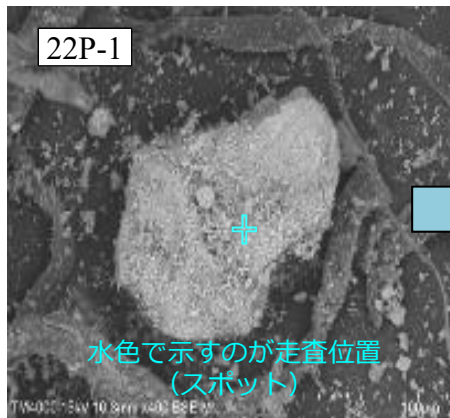
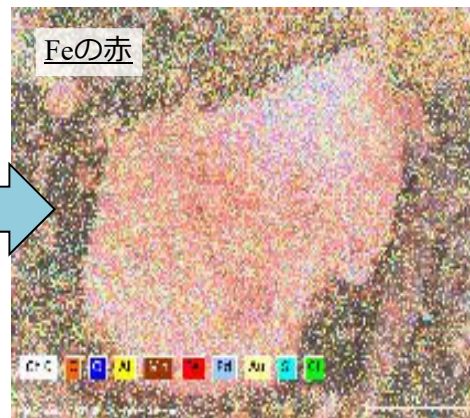
22P-1試料の画像と元素マッピング

- ・スミアろ紙の一部を切り出してカーボンテープに貼り付けてSEM-EDS観察を実施した。
- ・SEM-EDS観察でどのような成分があるか網羅的に測定を実施した。
- ・測定の結果、Feが主成分で、セシウム以外のF Pや燃料由来の特徴的な成分は確認されなかった。

X線強度割合[%]	Fe	O	Si	Zr	Mn	Ca
22P-1 スポット	95	4	0	0	1	0
22P-3 エリア	25	59	11	0	0	4
22P-3 スポット	47	50	3	0	0	0

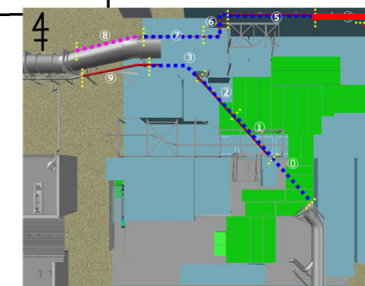
# 配管線量測定結果（配管④）

- 1号機SGTS配管表面の線量測定を実施したところ、最大値は約32.30mSv/hという結果であった。

測定位置	0°	90°	180°	270°
最大ポイント				
上流側より12000mm	11.10	32.30	18.60	12.80

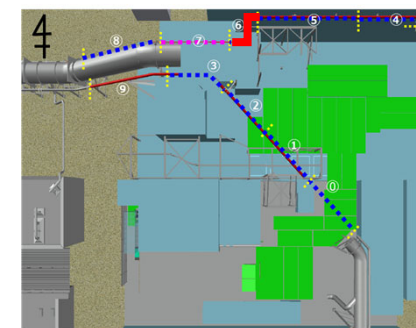
# 配管線量測定結果（配管⑥）

- 1号機SGTS配管表面の線量測定を実施したところ、最大値は約27.10mSv/hという結果であった。

測定位置	0°	90°	180°	270°
最大ポイント				
上流側より6900mm	6.36	27.10	21.50	14.90

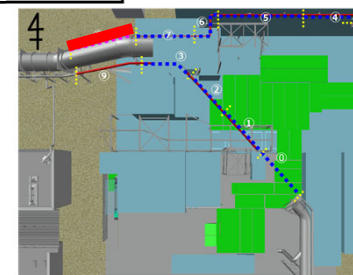
# 配管線量測定結果（配管⑧）

- 1号機SGTS配管表面の線量測定を実施したところ、最大値は約131mSv/hという結果であった。

測定位置	0°	90°	180°	270°
最大ポイント				
上流側より17300mm	56.00	68.80	131.00	87.70
