# 1号機 PCV内部調査（気中部調査）について

2024年3月28日

東京電力ホールディングス株式会社

# 2号機 PCV内部調査・試験的取り出し作業の準備状況

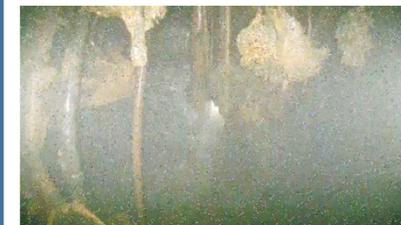
⑦：落下した構造物 A

- ペDESTAL外でのグレーチング上には、過去の調査でも確認されている、鉛遮蔽マット等の落下物を確認
- CRD交換用開口部前にはCRDレールを吊るためのチェーンブロックと思われる落下物を確認
- ペDESTAL内ではCRD交換用開口部周辺以外にも、CRD関連機器と思われる脱落した構造物を、壁側に複数確認

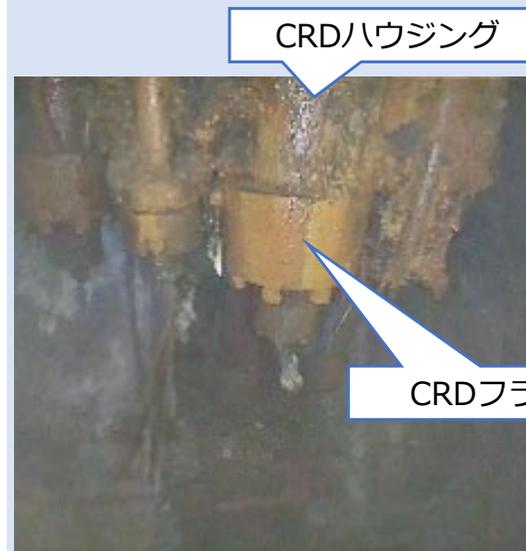
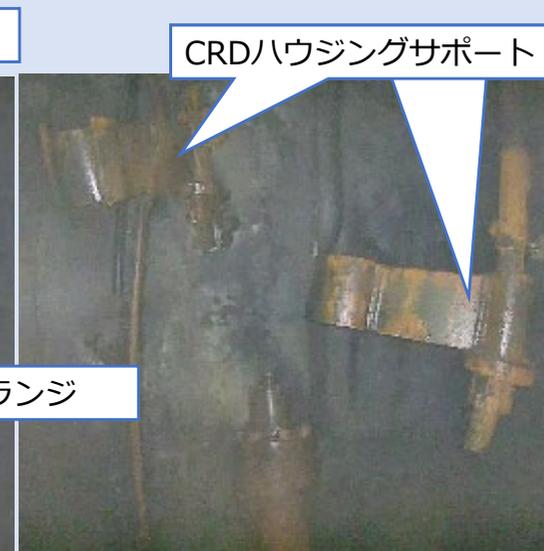
CRD関連機器の状況(左：ハウジング、右：サポート)

■ 写真②：正位置と上下逆転しているCRDハウジング。挿入引き抜き配管が変形している。

- ペDESTAL内については、3,4機目で飛行しており、3機目でペDESTAL内全周を飛行する計画であったが、CRD交換用開口部周辺に脱落した構造物が複数確認されたため、飛行計画を変更
- 3機目にてCRD交換用開口部周辺を入念に確認し、飛行ルートを再策定した後、4機目にてペDESTAL内全周を時計回りで飛行
- ペDESTAL外と同様に、霧の影響により視認距離が短いため、ペDESTAL壁面を基準として画角に入れ、障害物を回避しながら慎重に飛行を実施
- 基本的にペDESTAL底面から約4m(水面から2m)の高さを維持しながら飛行

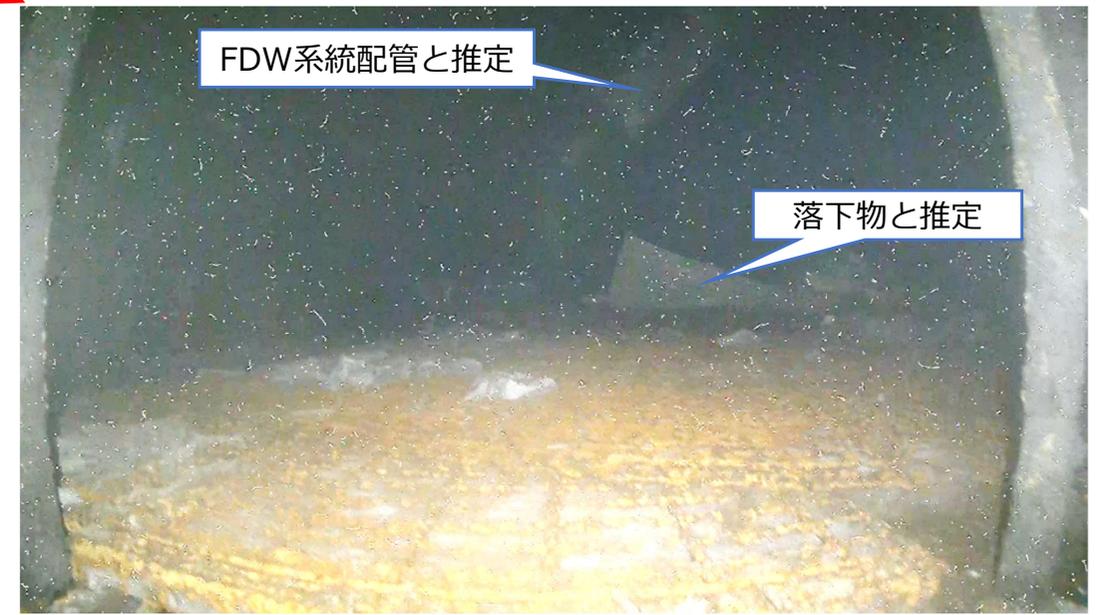
写真3.2FLの状況

FDW系統配管と推定

落下物と推定

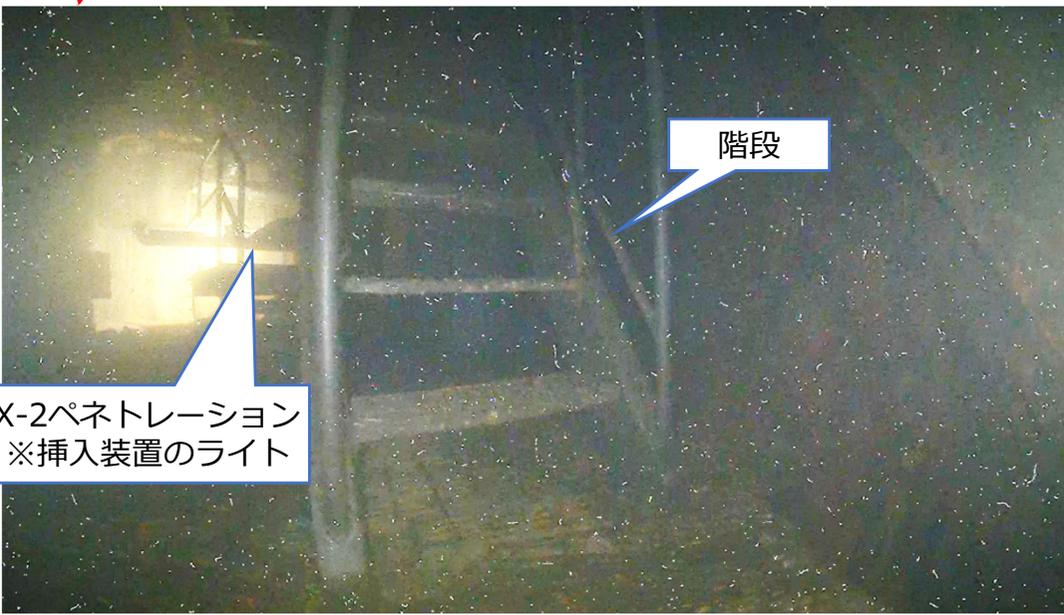
写真2.階段の状況

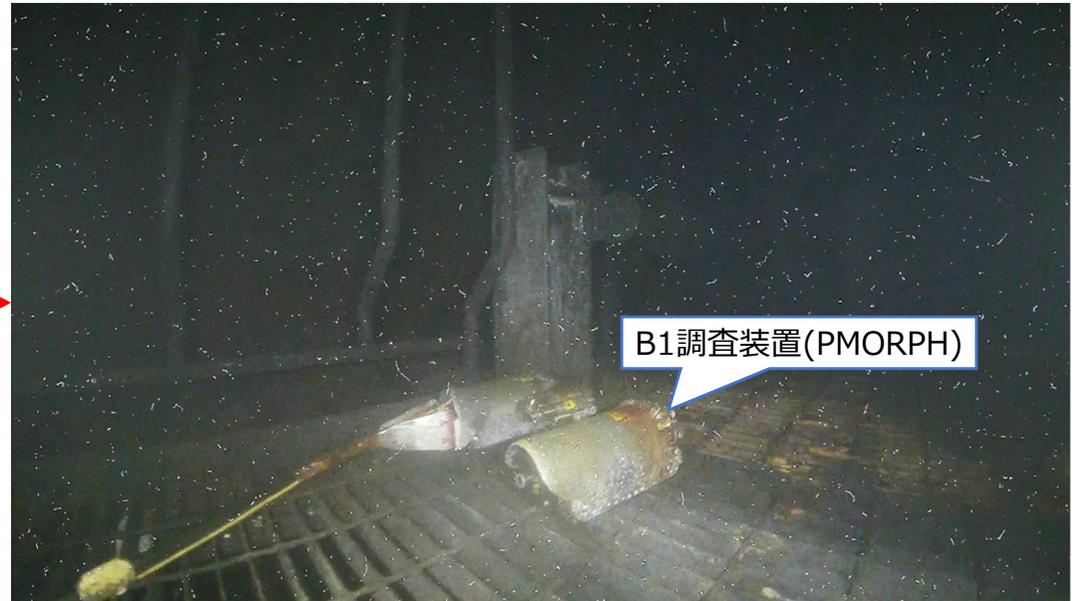
写真1.北側B1調査装置(PMORPH)の残置状況

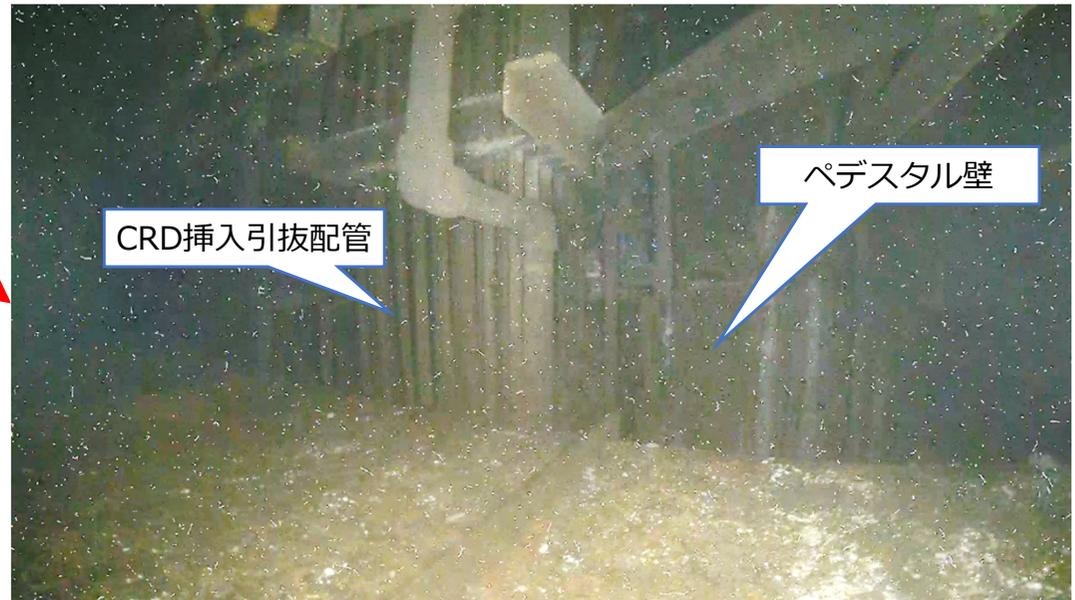
写真2.CR D挿入引抜配管の状況

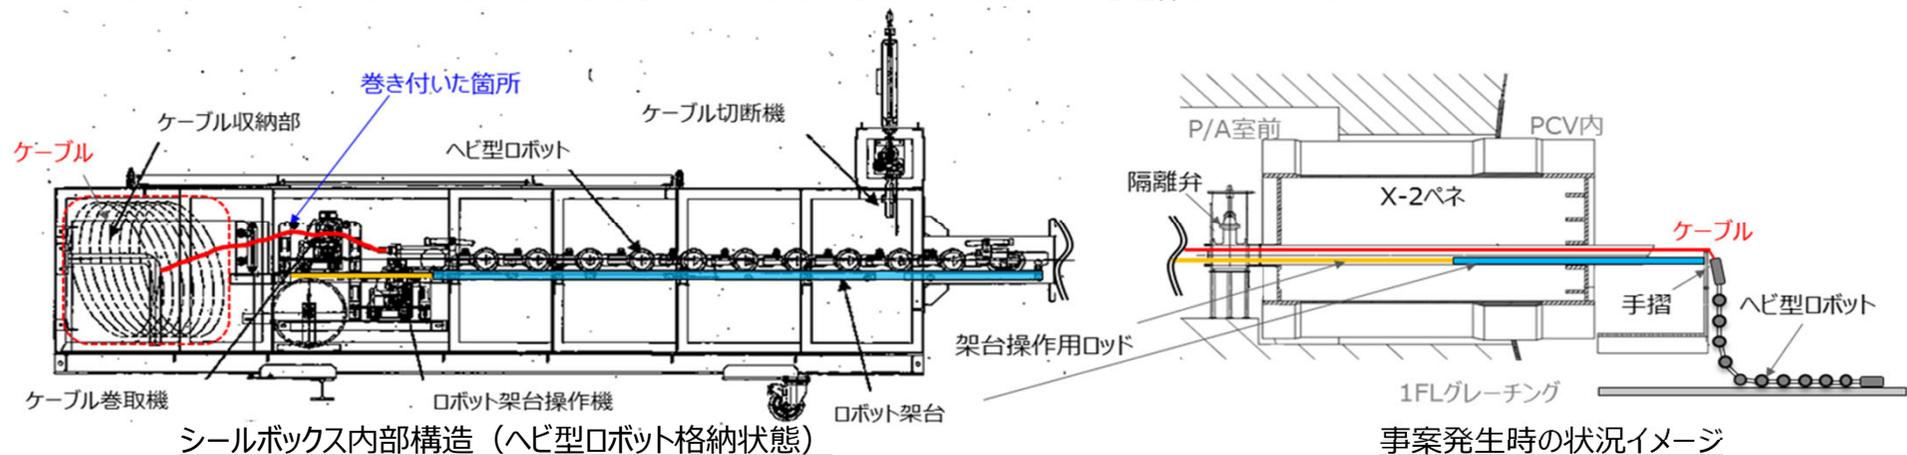
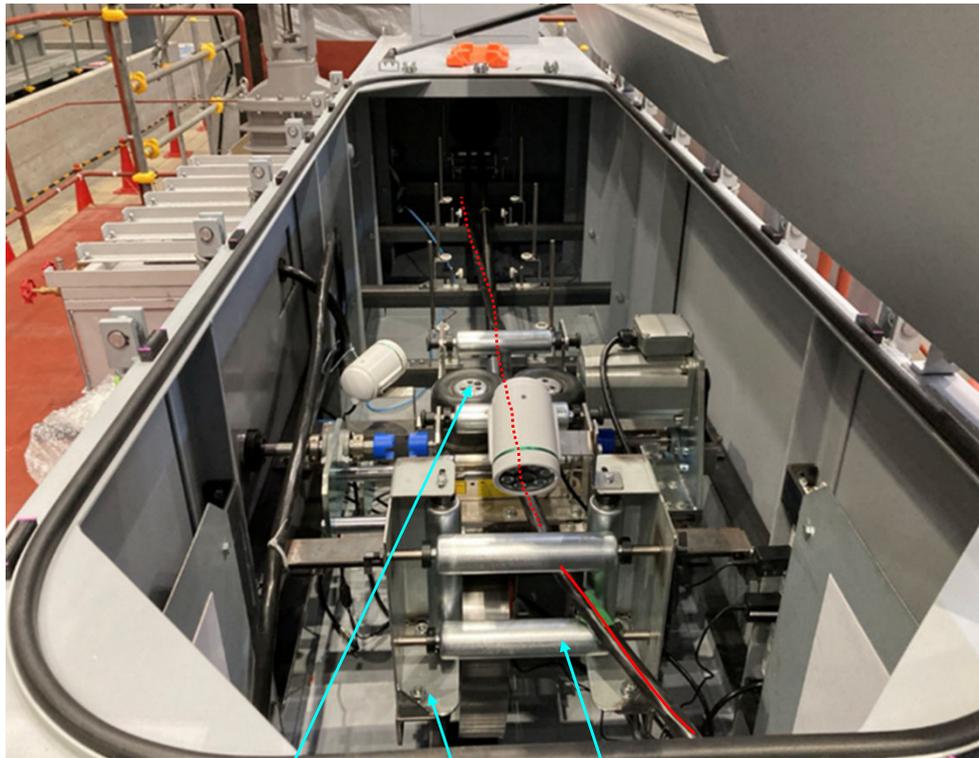
- ヘビ型ロボットの有線ケーブルが延伸できなくなった原因を調査した結果、ケーブル送り出し操作時に、シールボックス内のケーブルガイドローラ※取り付け台座に有線ケーブルが巻き付いたことにより、有線ケーブルをPCV側へ送り出せなくなることを確認しました。
- 3月8日までに再発防止対策の有効性を確認できたことから、3月14日に小型ドローンを用いたペDESTAL内部の調査を実施する予定です。
- 一連の作業にあたっては、周辺環境に影響を与えないよう、安全を最優先かつ慎重に進めてまいります。

- 通常は有線ケーブルがケーブルガイドローラを介してケーブル巻取機に導かれるルートを通ります。
- 本事案では有線ケーブルがたわむことによって通常とは異なるケーブルルートとなることで、ケーブルガイドローラ取り付け台座に引っ掛かり、ケーブルを延伸することができなくなりました。

正常な状態 (モックアップ時の写真)

- これまでのモックアップにおいては、同様の事案は確認されておりましたが、本件を踏まえ、以下の対策を講じることで事案の再発防止を図ります。
  - ① **ケーブルの再整線**

有線ケーブルの送り出し操作を繰り返すことで、通常とは異なるケーブルルートを通る可能性が高まるため、改めてケーブルを整線し、異なるケーブルルートを通る可能性を低減。
  - ② **ケーブル可動範囲の制限**

万が一ケーブルが通常と異なるルートを通った場合でも、ガイドローラ取り付け台座への引っ掛かりや巻き付きが発生しないよう、可動範囲を制限するガードパネルを設置。
  - ③ **異常挙動の監視強化・解除手順の明確化**

ケーブルの監視はこれまでも監視カメラで実施していたが、当該監視カメラを専属で確認する監視員を追加し、ケーブルの状態監視を強化することで、異常な兆候を速やかに検知する。また、異常な兆候を確認した場合は、立ち止まりの指示を行うとともに、ケーブル巻取機を操作して、状態が改善する手順を明確にする。
