福島第一原子力発電所 プラント関連パラメータ

6号機高圧電源盤6Cの電源停止 及び火災報知器の作動について

2024年6月27日

作業点検の結果について

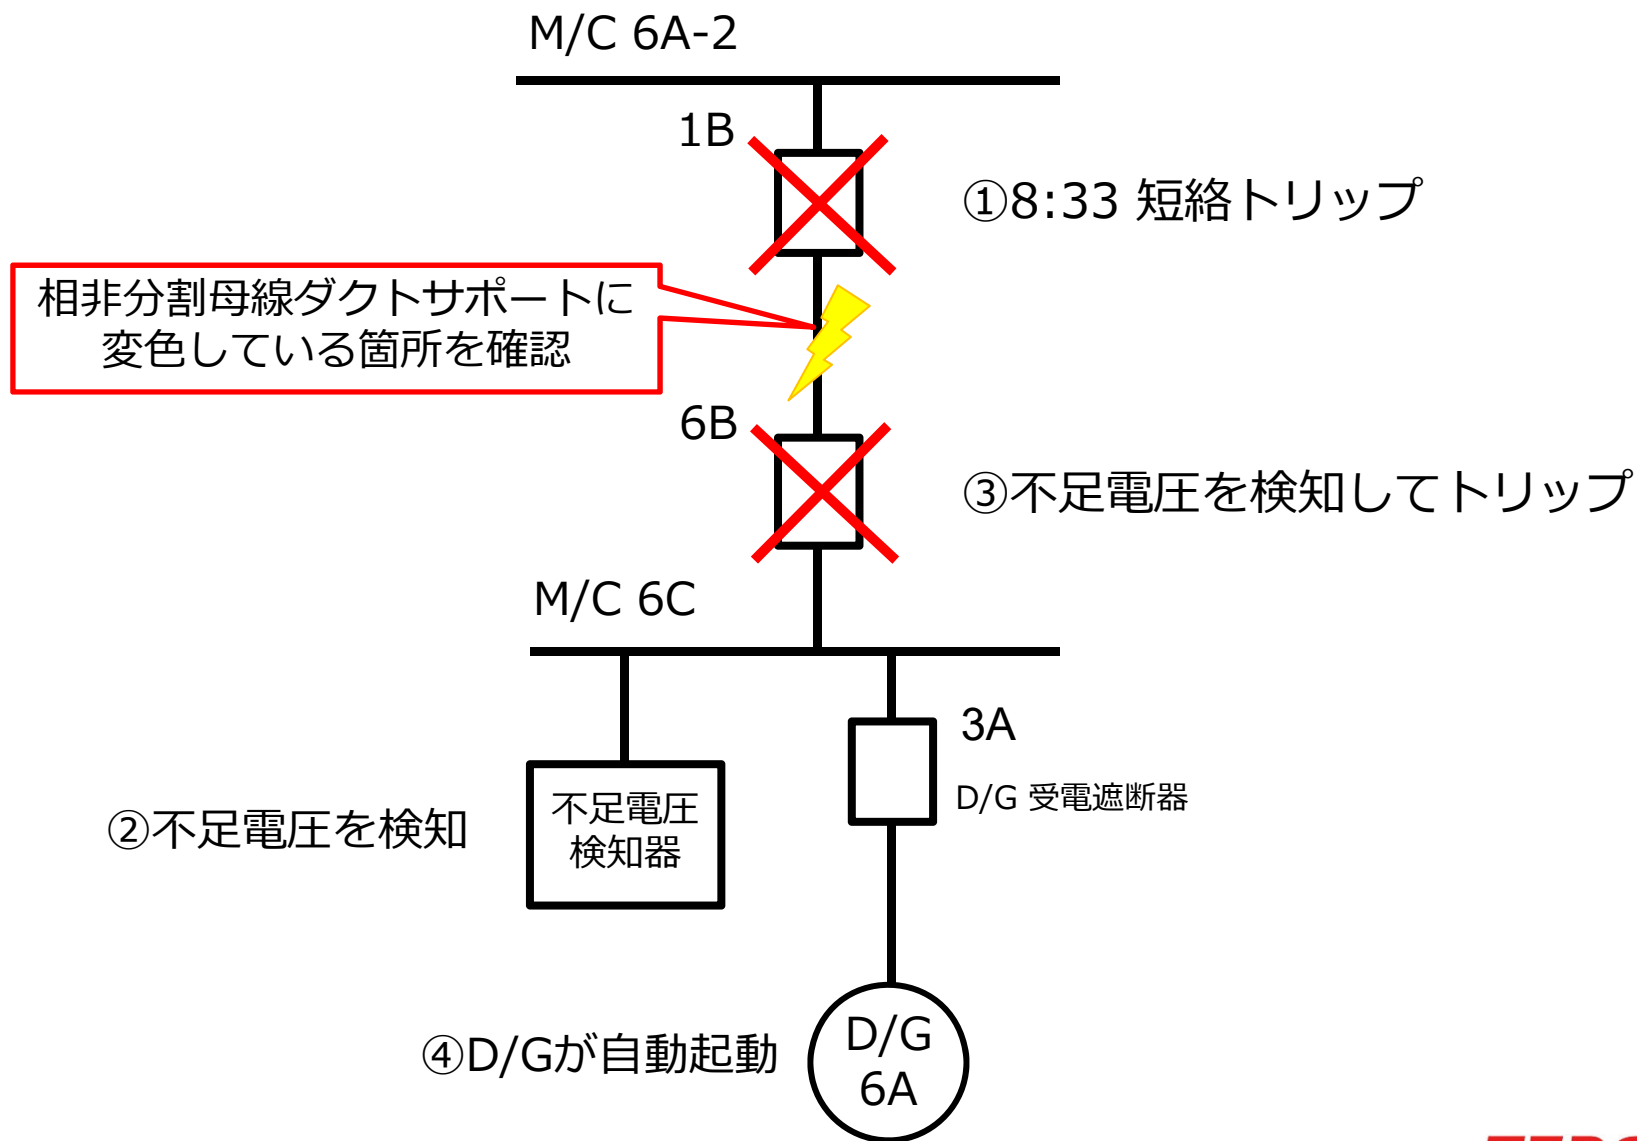
1. 事象の概要（補足：M/C 6C単線結線図）

- しゃ断器の点検結果および相非分割母線の絶縁抵抗測定結果、相非分割母線のダクトサポートの変色状況を確認 (6/18)
- 相非分割母線外観確認の結果、相非分割母線ダクトカバー及び相非分割母線本体にアークによる損傷を確認 (6/19)
- 現場状況から、短絡が発生し導体および絶縁物が溶融したものと推定
- ダクト開放時に金属片が確認されたが、金属片がダクト構造物であるか、当該金属片が短絡の原因であるかについては調査中

- ダクト内の金属片調査
 - ・ 金属片が短絡原因であるか
 - ・ 金属片がダクト構造物か否か
- 短絡に至るメカニズム
- 当該損傷部以外の相非分割母線の健全性確認
- 上記を踏まえた応急復旧方法の検討
