福島第一原子力発電所事故調査 中長期計画の取り組み状況

2024年7月25日

東京電力ホールディングス株式会社

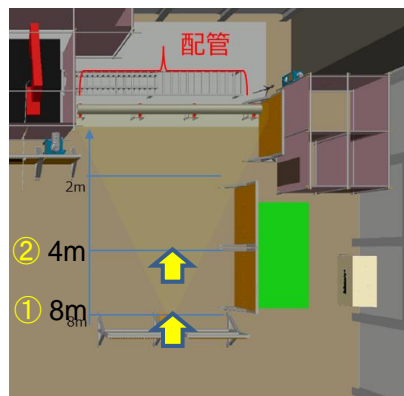
γカメラの測定位置
及び測定方向

- 1,2号機SGTS配管撤去は、2022年3月から切断作業を開始し、5月に2号機側の配管1本目を切断した。6月に2本目の切断作業を開始した際、ワイヤーソーの噛み込み等の不具合が発生したため、一時作業を中断。その後、切断装置の信頼性向上対策を実施し、2023年4月18日より作業を再開した。（9/10箇所（2023年7月14日時点））
- 2022年5月に切断した配管1本目については、同月にγカメラ測定を実施した。
 - ✓ γカメラ測定結果（8m位置）：線量が高い線源は配管中央にあると推測
 - ✓ γカメラ測定結果（4m位置）：線量が高い線源は配管下部に付着していると推測
- γカメラで高汚染が確認された部分で且つ、発泡ウレタン材が注入されていない部位の内部確認（映像取得）及びスミヤ採取を実施した。
- 2023年12月、日本原子力研究開発機構（JAEA）の協力により、採取したスミヤ試料について非破壊分析（γ線スペクトル測定，SEM-EDS観察）を実施した。
 - ✓ γ線スペクトル測定ではCs-134，Cs-137が検出された。
 - ✓ SEM-EDS観察では，Feが主成分であり，（U，Zrといった）燃料由来の成分は確認されなかった。

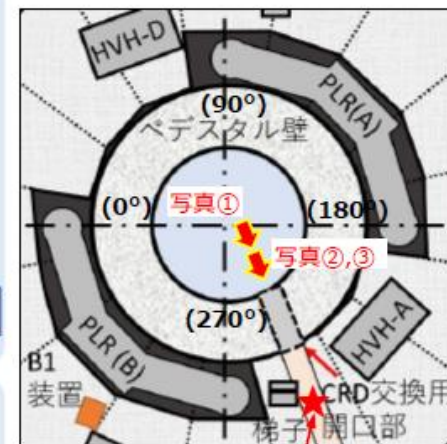
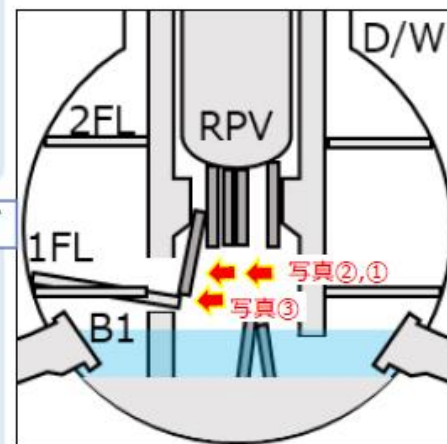
ヘビ型ロボット待機位置
1号機PCV内1FL 拡大図(概略)

- 写真②：写真①の黄色点線枠の写真。脱落したCRDハウジングは1つではなく、複数のCRD関連機器がまとまって脱落している。

- 写真③：写真②の黄色点線枠の写真。脱落したCRDハウジングの下部はCRD交換用レールの上に落下していると推定。

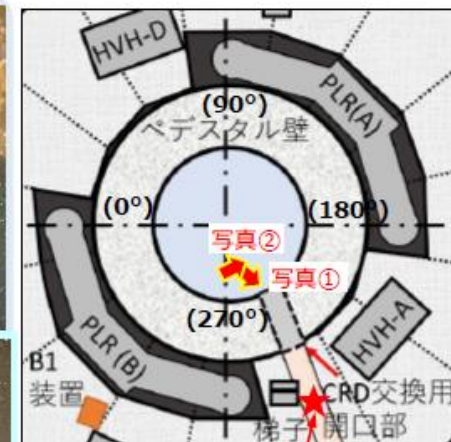
ヘビ型ロボット待機位置
1号機PCV内1FL 拡大図(概略)

- 写真①：CRD交換用開口部付近の脱落しているCRDハウジングの上部の塊状の物体。塊状の物体の中にはつらら状になっている部位がある。上部に集中して固まっていることから、上方より移行してきたものと推定。

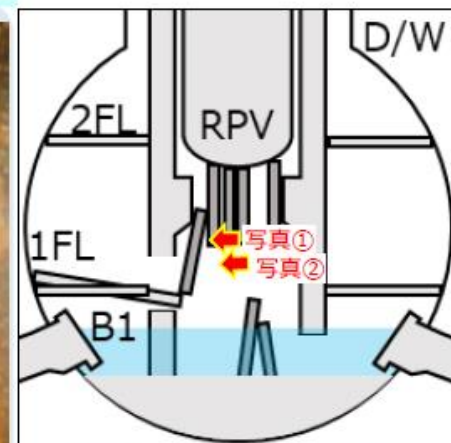
1号機PCV内縦断面図(概略)

- 写真②：CRD交換用開口部付近の脱落しているCRDハウジングよりもベデスタル内側にある塊状の物体。CRD関連機器にぶら下がるように固まっている。写真①と同様に、上方より移行してきたものと推定。

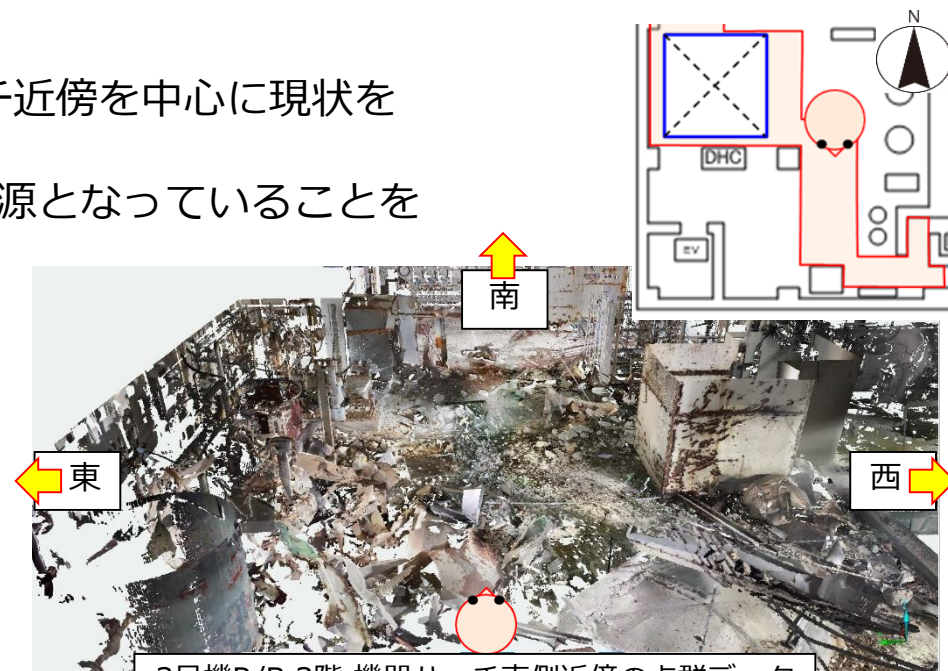
3号機R/B 3階 機器ハッチ東側近傍の点群データ

- 原子炉建屋内の詳細な空間情報や線量情報を取得するため、測定装置としてγイメージャ及び3次元データ取得装置、線量計等を使用する。また、高線量エリアのため、遠隔操作ロボットを活用して調査を実施する。
- 原子炉建屋南西にある機器ハッチからアクセスし、可能な範囲で2～4階の調査を実施する。
- 調査における着目点：
 - ✓ 調査計画立案に資する情報（各階のアクセス性、ガレキの状況、線量率分布、高線量箇所の状況、3次元データ等）
 - ✓ 事故進展解明に資する情報（建屋の損傷状況、線量率分布、高線量箇所の状況等）
 - ✓ 廃炉作業に資する情報（各階のアクセス性、ガレキの状況、線量率分布、高線量箇所の状況、3次元データ等）
 - ✓ 建屋の健全性確認に資する情報（建屋の損傷状況、3次元データ等）
- 調査期間：2024年4月～6月
