2号機使用済燃料プールスキマサージタンク 水位低下の対応状況について

2024年8月29日

東京電力ホールディングス株式会社

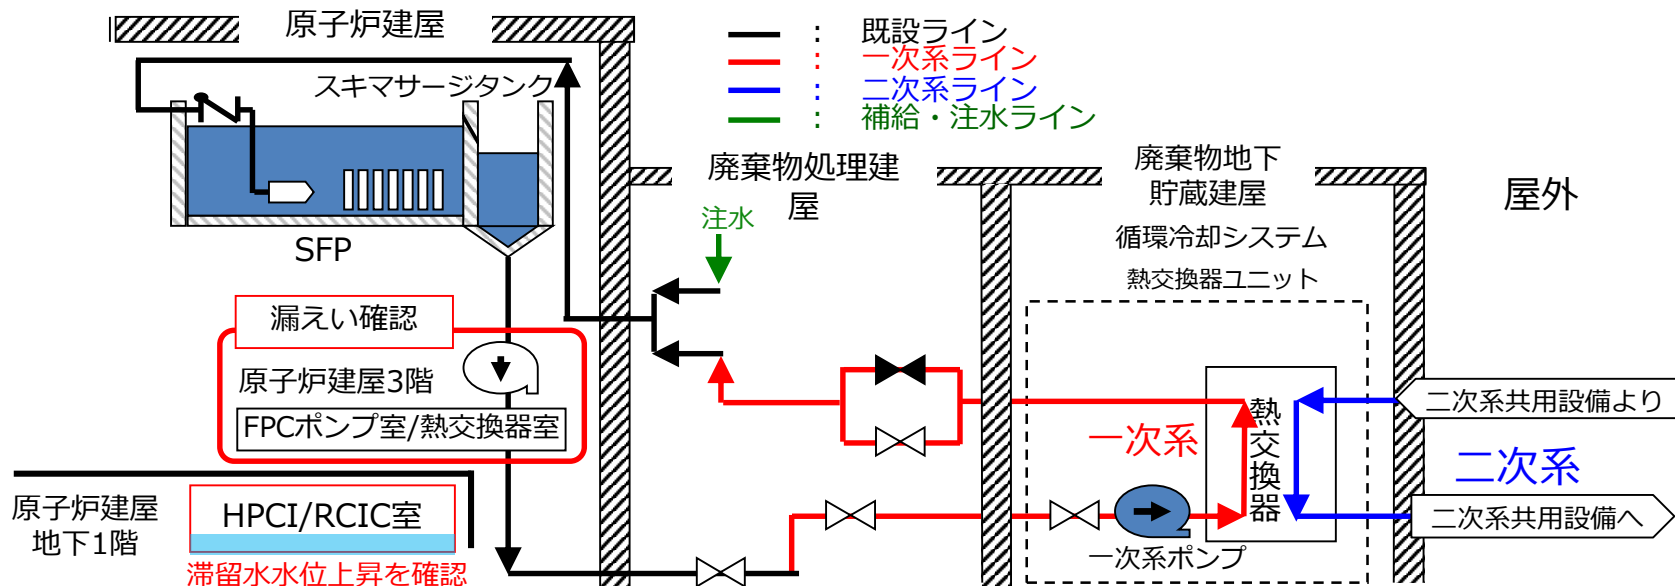
■ 2号SFP系統概略図

- ✓ 8月9日 13:05 2号機使用済燃料プール（以下、SFP）スキマサージタンクのレベル低下を確認。
- ✓ その際、2号機SFPの水位が低下していないこと、その後、2号機原子炉建屋地下1階のうち高圧注水系（以下、HPCI）室の滞留水水位が上昇していることを確認。
- ✓ 8月9日 16:36 スキマサージタンク水位低下の原因調査のため、SFP一次系ポンプを計画的に停止。
- ✓ その後、遠隔操作ロボット（SPOT）により、原子炉建屋3階のFPCポンプ/FPC熱交換器室より水の流出があることを確認した。なお、流出した水は、原子炉隔離時冷却系室（以下RCIC室：HPCI室に隣接）の集水ピット（床サンプ）に通じる床面の排水口に流れており、現時点で他のエリアへの拡大は確認されていない。
- ✓ 8月10日 06:52 2号HPCI室の水位上昇の停止を確認したことから、水の流出が停止したものと判断。
- ✓ また、滞留水の水位は、建屋周辺サブドレン水位よりも低いことを確認しており、漏えいした水は建屋内に留まっている。

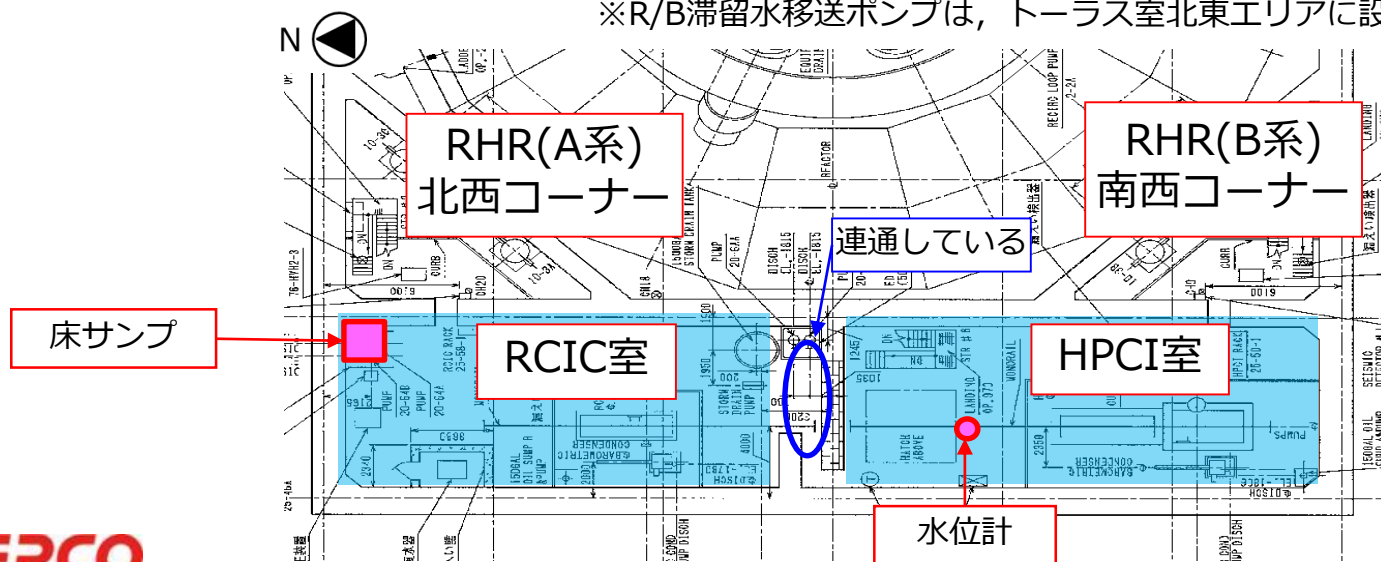
- ✓ 04:06 床サンパの水位が0になったことを確認
- ✓ 06:52 2号原子炉建屋滞留水水位(HPCI/RCIC室)上昇の停止を確認。

※R/B滞留水移送ポンプは、トラス室北東エリアに設置

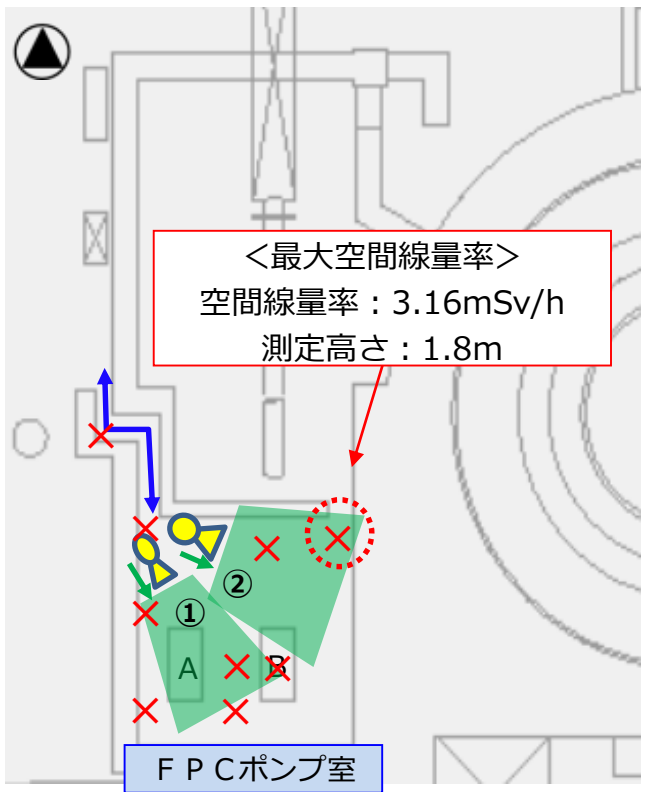
調査状況(遠隔操作ロボット)	現場状況写真

- FPCポンプ(A)西側床面に水溜まりを確認しましたが、機器・配管・弁等には漏えいが疑われる箇所は確認できなかった。
- 9箇所の空間線量測定 (γ) を実施したところ、「0.60~3.16mSv/h」であった。

<p> <最大空間線量率> 空間線量率：3.16mSv/h 測定高さ：1.8m </p> <p>F P Cポンプ室</p> <p>

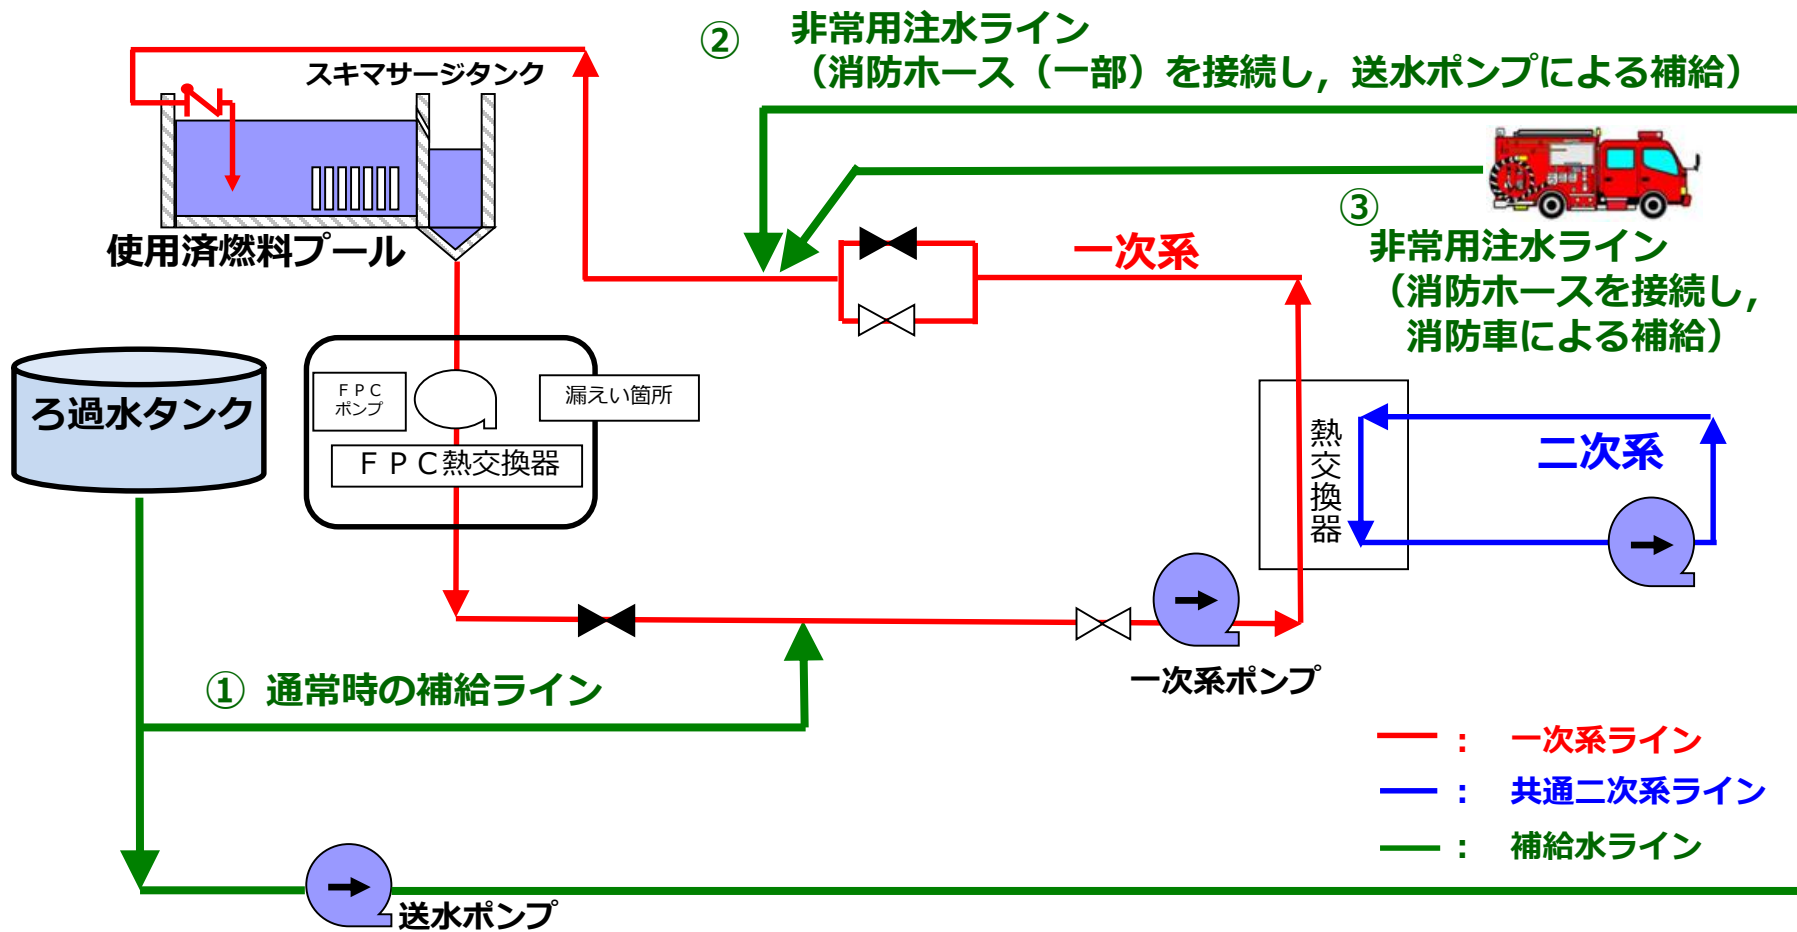
■ 2号機SFP内のプール水について、自然蒸発等によって水位が低下した際においても、以下の方法によりろ過水を補給することにより、SFPの水位を維持することが可能。

- ・ 通常時からのスキマサージタンク補給ライン（下図①） ※ 一次系ポンプが運転・停止のいずれの状態においても補給可能
- ・ 非常用注水ラインからの補給ライン(下図②, ③)
