タービン建屋東側における 地下水及び海水中の放射性物質濃度の状況について

2024/8/29

東京電力ホールディングス株式会社

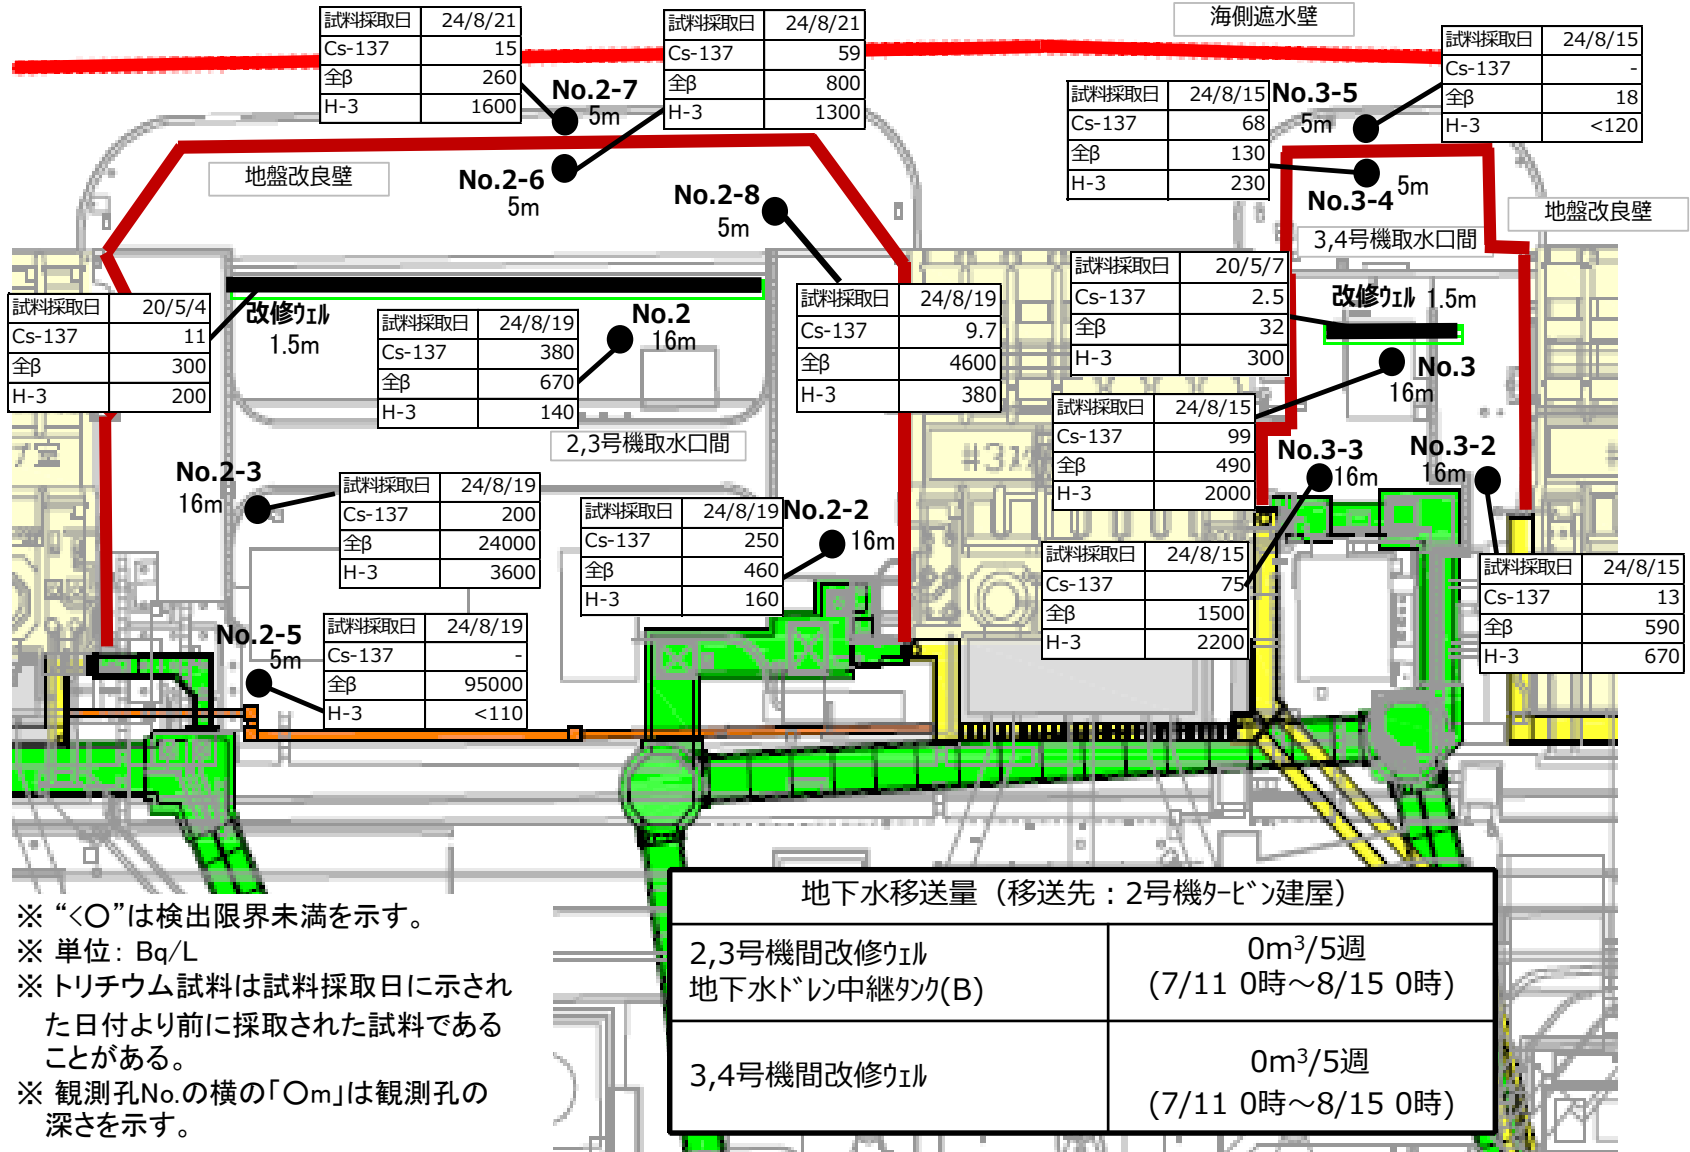
<2,3号機取水口間、3,4号機取水口間>

- H-3濃度は、全観測孔で告示濃度60000Bq/Lを下回り、全体的に横ばい又は低下傾向の観測孔が多い。
- 全β濃度は、全体としては横ばい傾向にあるが、No.2-5において低下が見られたため、引き続き傾向を注視していく。

- H-3濃度は、全観測孔で告示濃度60000Bq/Lを下回り、全体的に横ばい又は低下傾向にある。
- 全β濃度は、全体としては横ばいであるが、No.3-4、No.3-5 の観測孔で低い濃度で上下動がみられるため、引き続き傾向を注視していく。

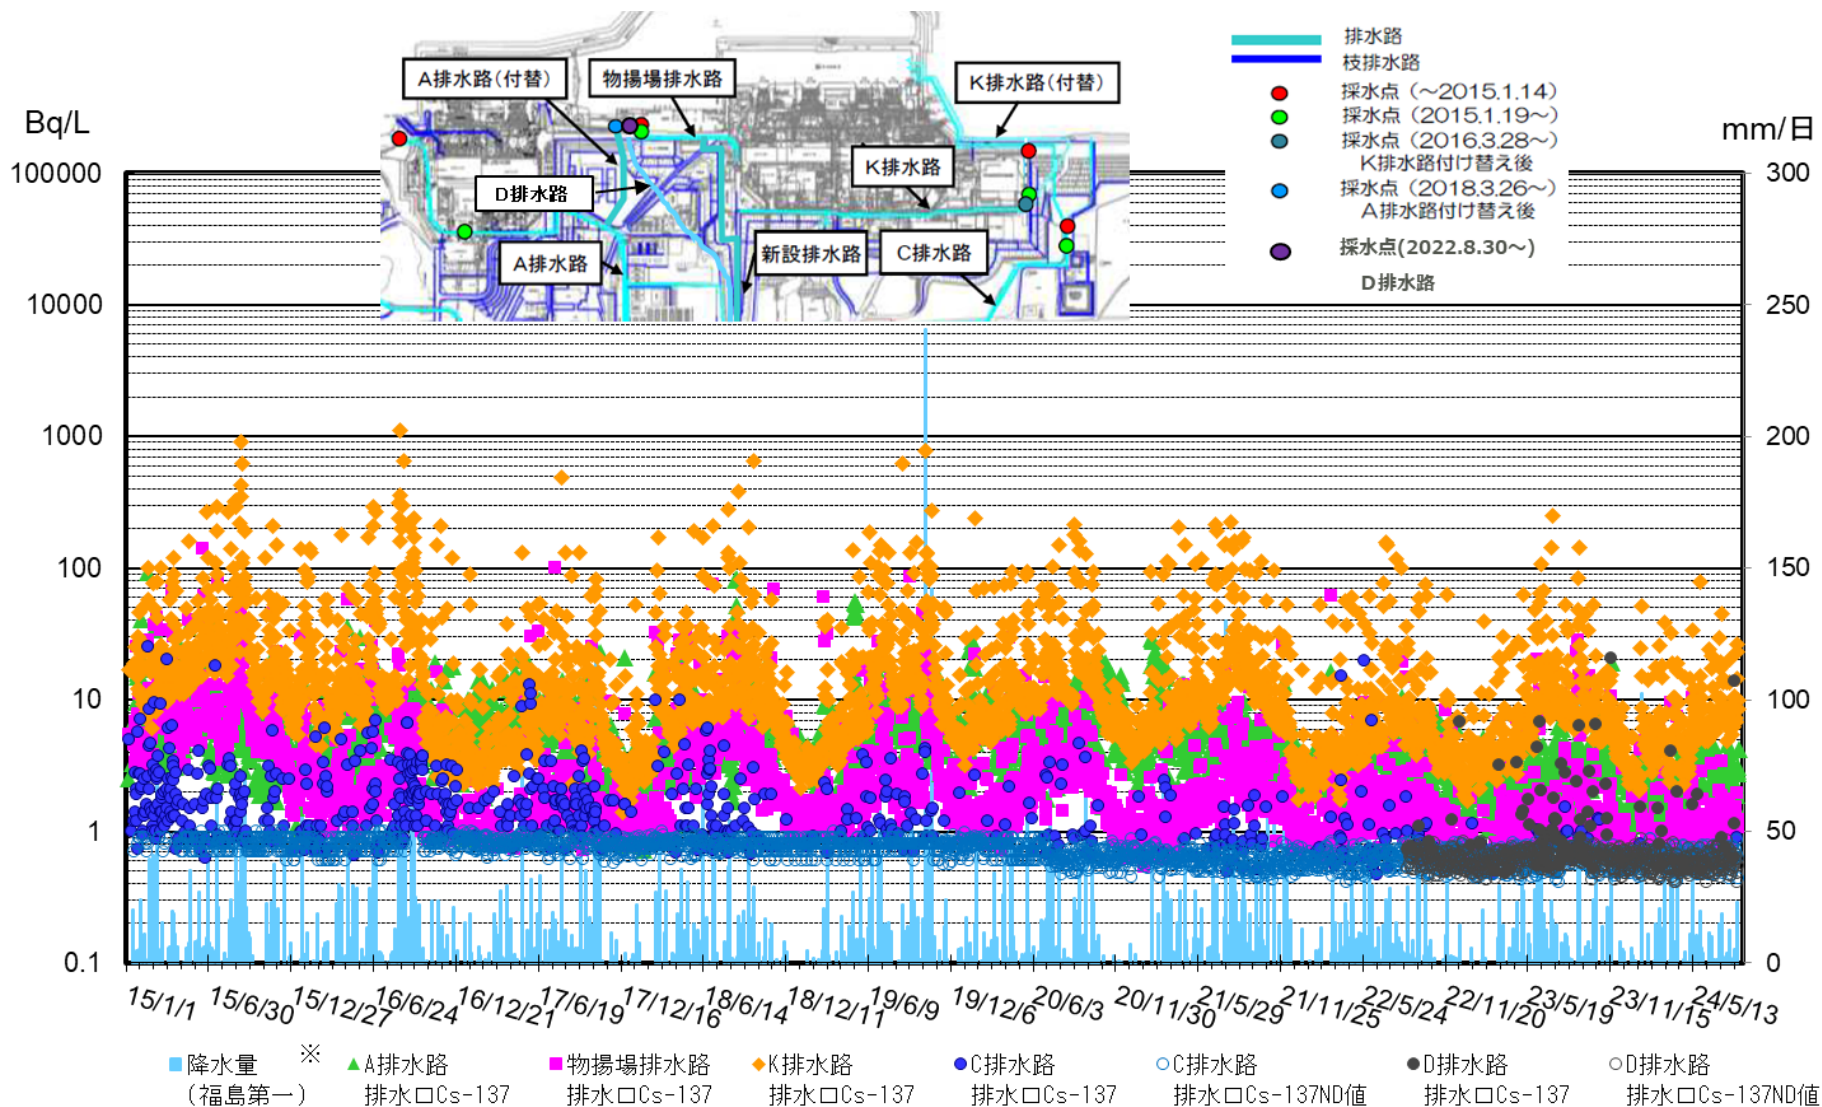
排水路の排水の濃度推移 (Cs-137)

- 道路・排水路の土砂回収を実施中。
- 全体的に横ばい傾向にある。
- Cs-137濃度、全β濃度は降雨時に上昇する傾向にある。

- 道路・排水路の土砂回収を実施中、排水路及び枝管に浄化材を設置中。
- Cs-137濃度、全β濃度は横ばい傾向にあるが、降雨時に上昇する傾向にある。
- H-3濃度は低下傾向にあったが、2017.9以降横ばい傾向となり、2023.5以降ゆるやかに下降傾向にある。

- 敷地西側の線量が低いエリアの排水を2022/8/30より通水開始。
- 低い濃度で横ばい傾向にある。
- 2022/11/29より連続モニタを設置し、1/2号機開閉所周辺の排水を通水開始。
- Cs-137濃度、全β濃度は降雨時に上昇する傾向にある。

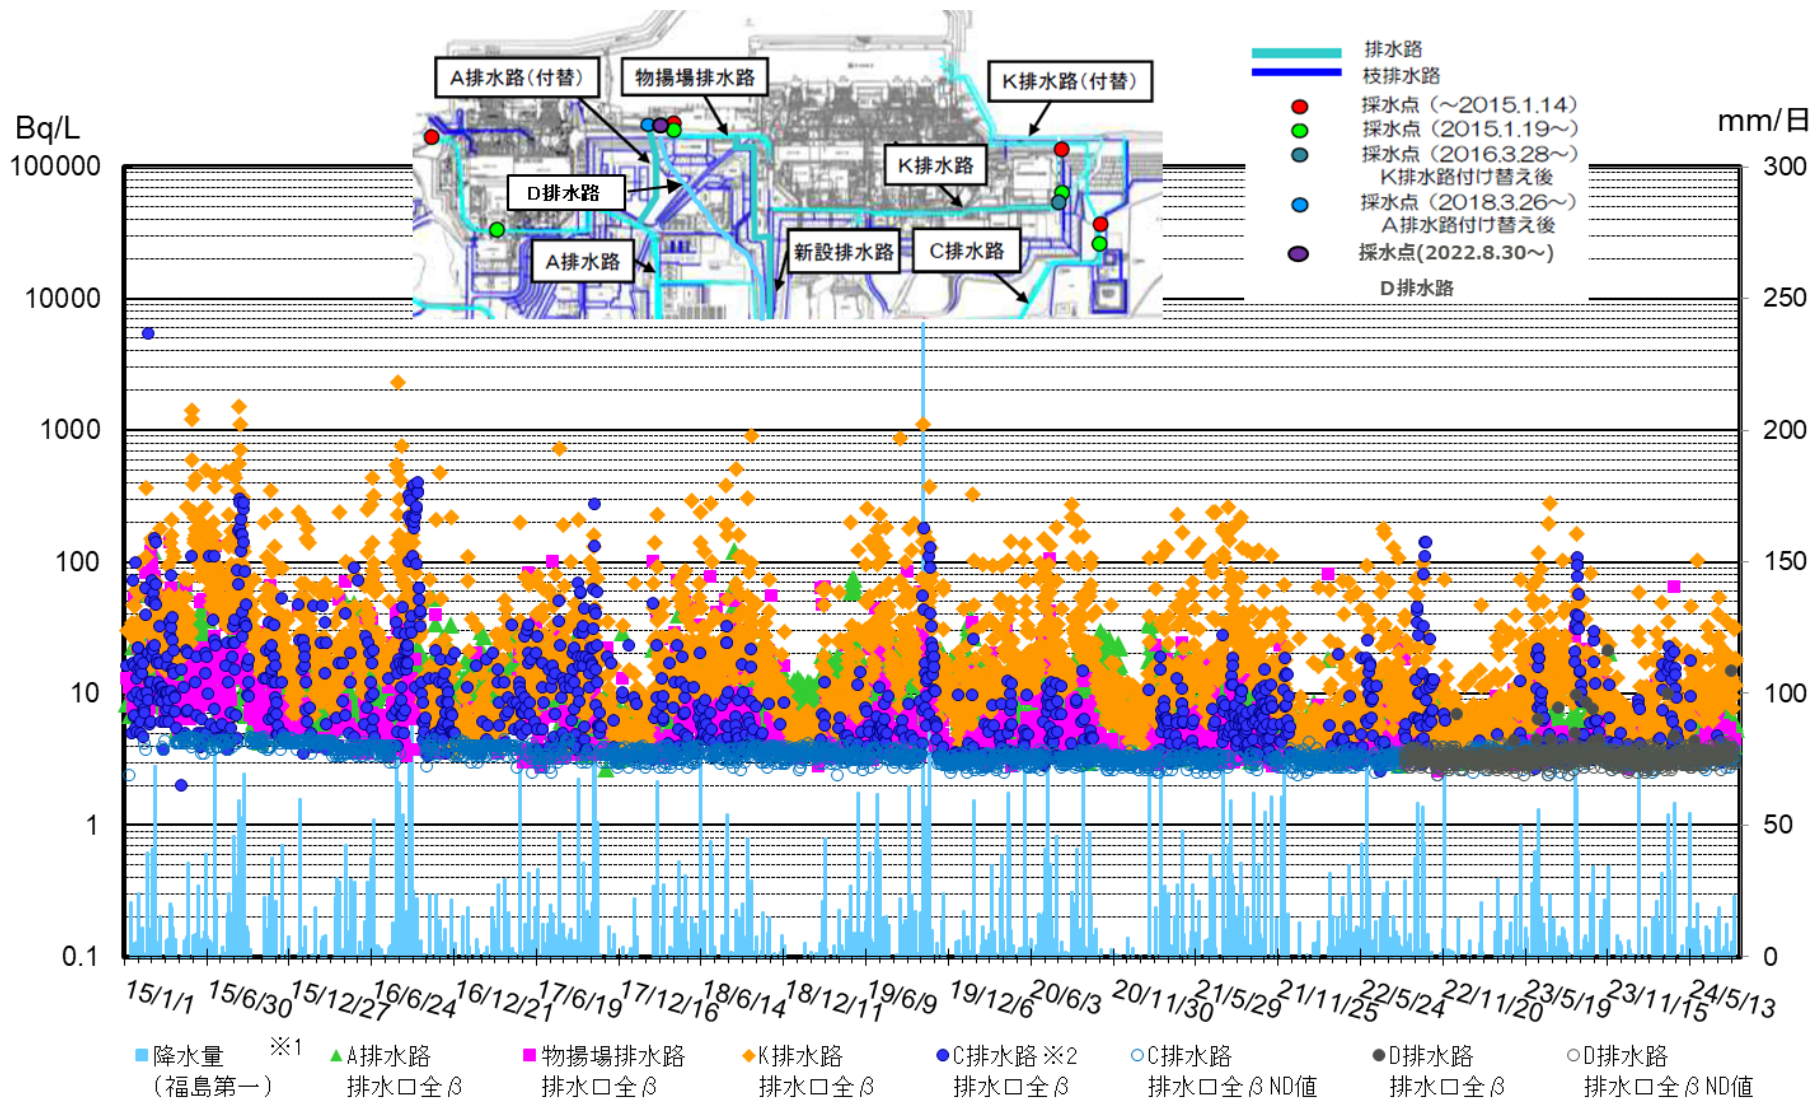
排水路の排水の濃度推移 (全β)

※2: C排水路について2016/9/14～10/11は採水点の溜水を採水することにより
高めの数値となることがあった。(新設排水路への切替の影響)

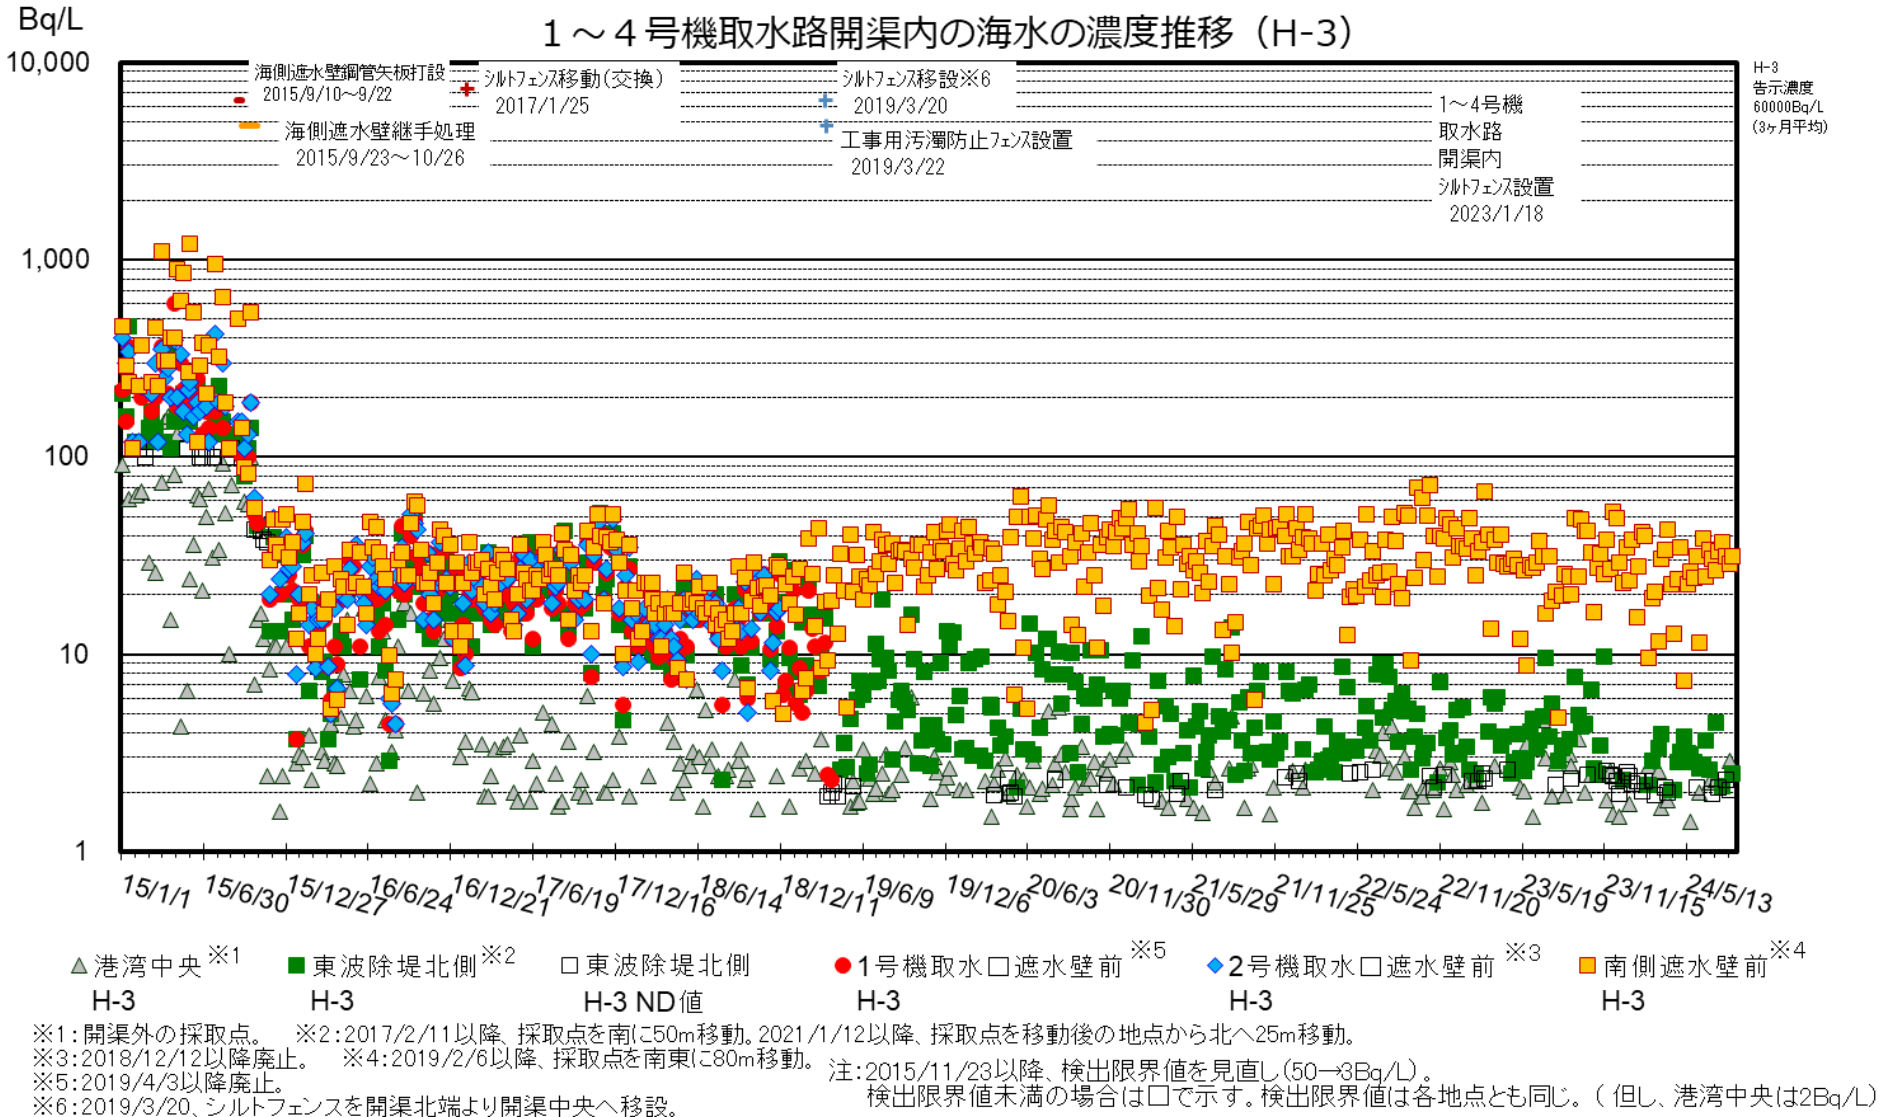
1～4号機取水路開渠内の海水の濃度推移 (2/3)

- 告示濃度未満で推移しており、降雨時に一時的なCs-137濃度、Sr-90濃度の上昇が見られるが、長期的には低下傾向が見られる。
- 海側遮水壁鋼管矢板打設・継手処理の完了後、濃度の低下が見られる。
- メガフロート関連工事によりシルトフェンスを開渠中央へ移設した2019.3.20以降、Cs-137濃度について、南側遮水壁前が高め、東波除堤北側が低めで推移している。
