# 2号機 PCV内部調査・試験的取り出し作業の状況

2024年9月26日

技術研究組合 国際廃炉研究開発機構  
東京電力ホールディングス株式会社

## 6 - 1. 現場作業の進捗状況（カメラ映像確認調査）

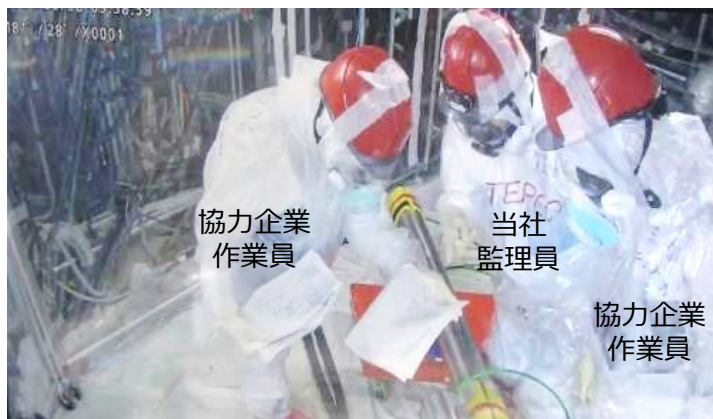
押し込みパイプの復旧作業（現場確認状況）

- 9月6日、「作業工程全般の再確認・検証」「更なる手順書の見直し」「作業訓練の確認・検証ならびに不足箇所の追加対策」が完了したことから、9月7、8日押し込みパイプの復旧作業、装置動作確認を実施し、問題がないことを確認

- 識別番号を重装備や遠隔カメラでも視認できるように見やすい位置に記載。
- 押し込みパイプ端部の保護シートに色違いのカラーテープを貼り付け。

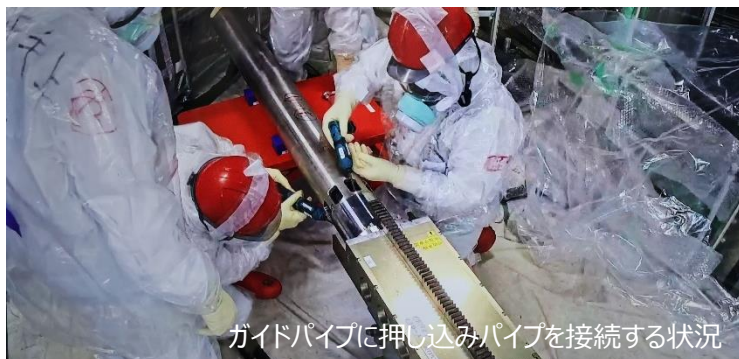
- 9月10日から、試験的取り出し作業（ガイドパイプの挿入）を実施
- ガイドパイプ（内筒）に押し込みパイプ①を接続し、隔離弁の開操作を行い、ガイドパイプを挿入し、テレスコ式装置の先端治具が隔離弁を通過

ガイドパイプに押し込みパイプを接続する状況

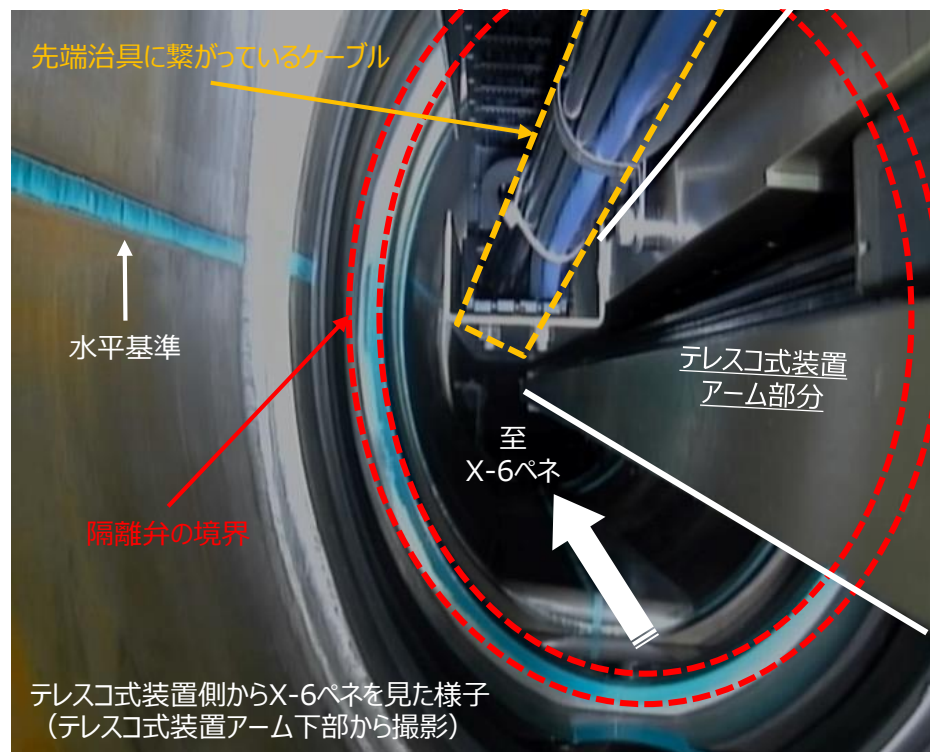
テレスコ式装置側からX-6ベネを見た様子  
(テレスコ式装置アーム下部から撮影)

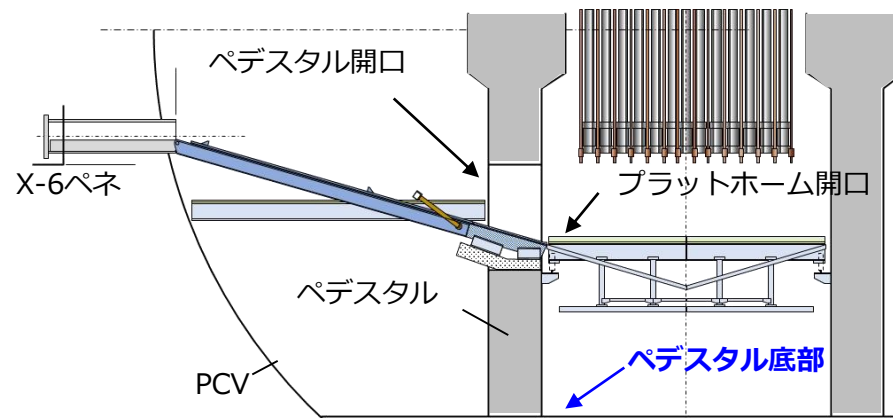
- 9月14日 テレスコ式装置の先端治具を吊り降ろし、ペDESTAL底部の状況を確認。ペDESTAL底部の燃料デブリについて、先端治具のカメラによる視認確認、グリッパによる接触確認を実施。

グリッパの先端が5mm角    グリッパ
