# 1号機原子炉格納容器（PCV）水位低下の取り組み状況 （ホールドポイント④に向けた水位低下）

2024年9月26日

東京電力ホールディングス株式会社

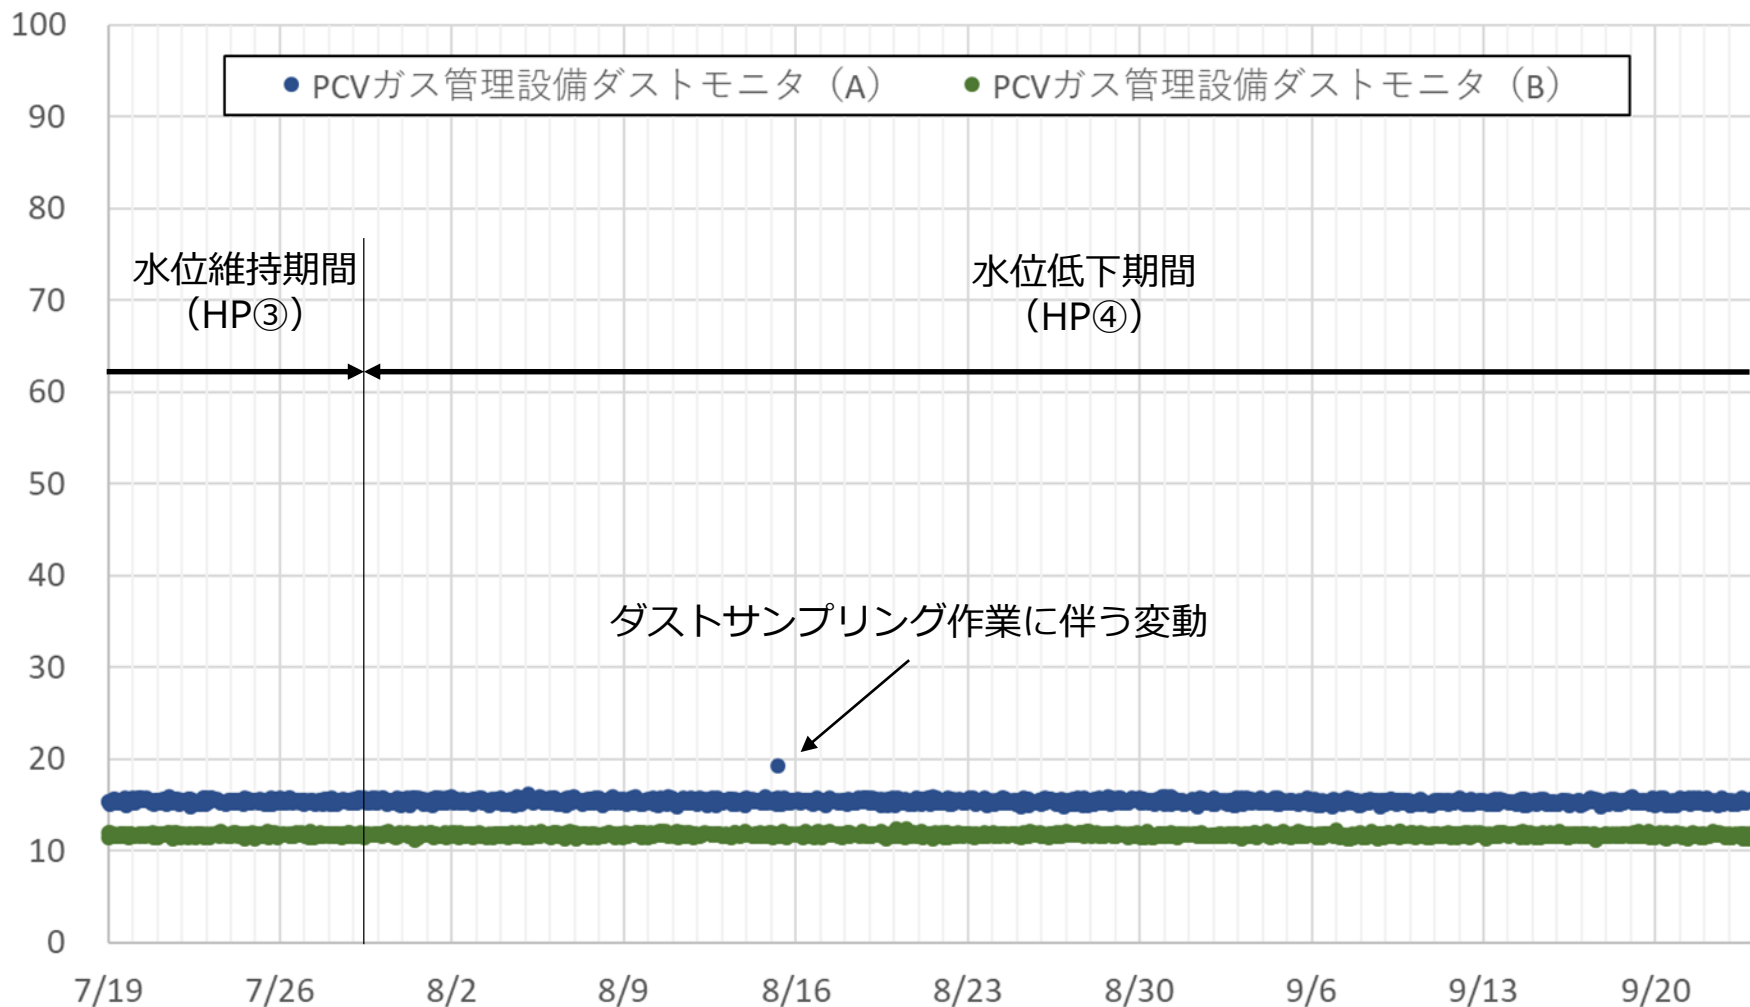
# 1 3. パラメータの推移

- ✓ 有意な値の変動なし。

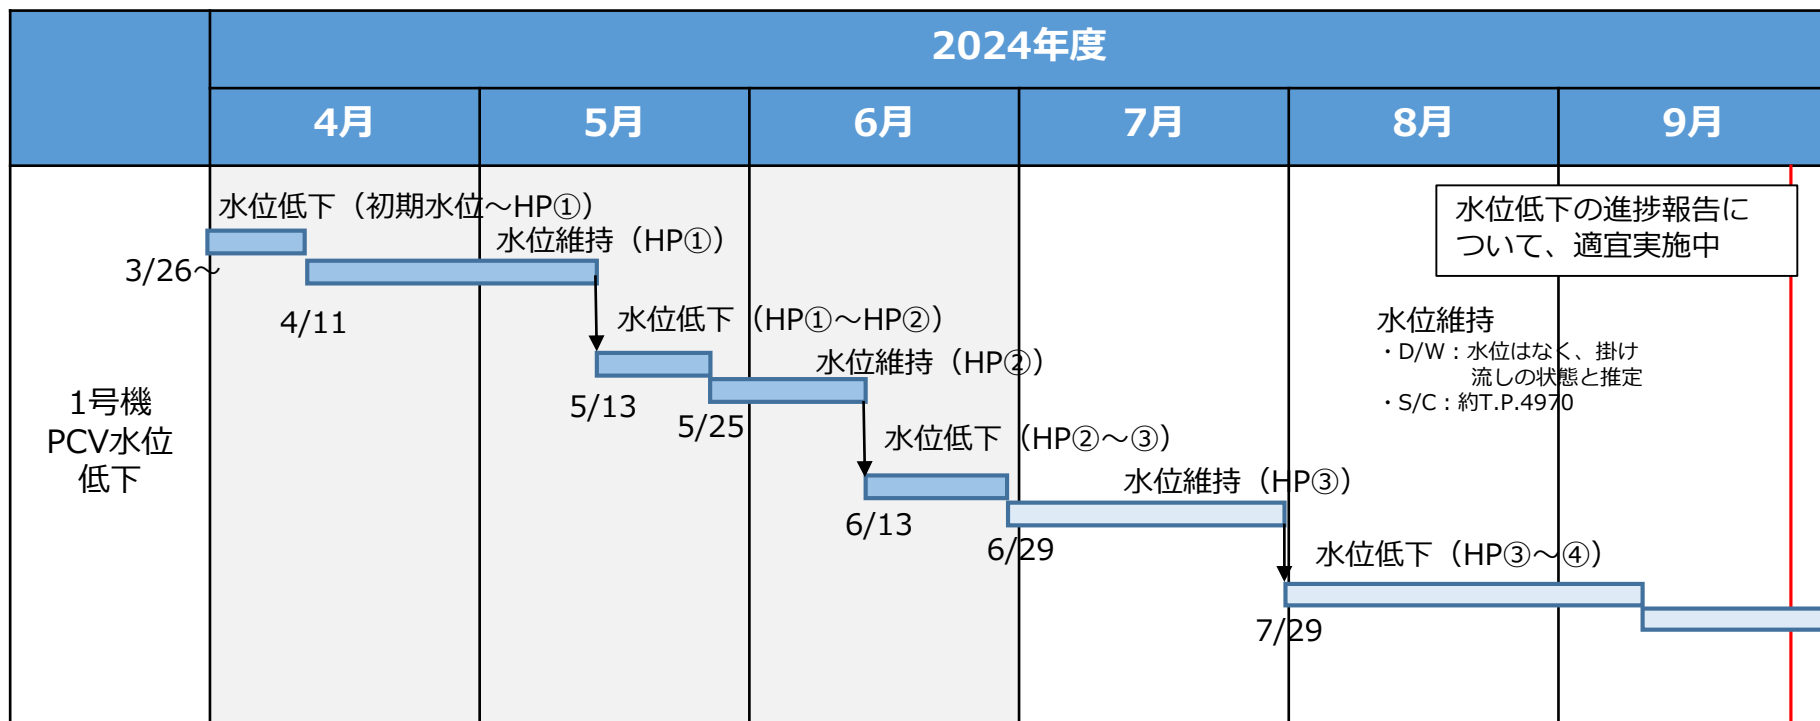
## 20. 至近の工程（1）

- ✓ 7/29からホールドポイント③→④に向けた原子炉注水量低減によるPCV水位低下を開始し、影響を確認中。
- ✓ 8/14頃以降、PCV水位（S/Cに設置した水位計で測定）がほぼ横ばいになったため、8/22以降、さらに原子炉注水流量の調整（約2.1→1.8m<sup>3</sup>/h）を行ったが、原子炉注水量減少に伴うPCV水位の影響はみられなかった。この水位の挙動からPCVからの主な漏洩は、D/W側にあり、S/C側は漏洩があるとしてもごく微小と考えられる。
- ✓ PCV水位低下の過程で得た各パラメータの挙動もふまえ、PCVの管理について検討する。
- ✓ 原子炉注水流量の調整によってS/C水位を低下させることは難しいことから、S/C水位低下の方法（設備対応含む）を検討していく。

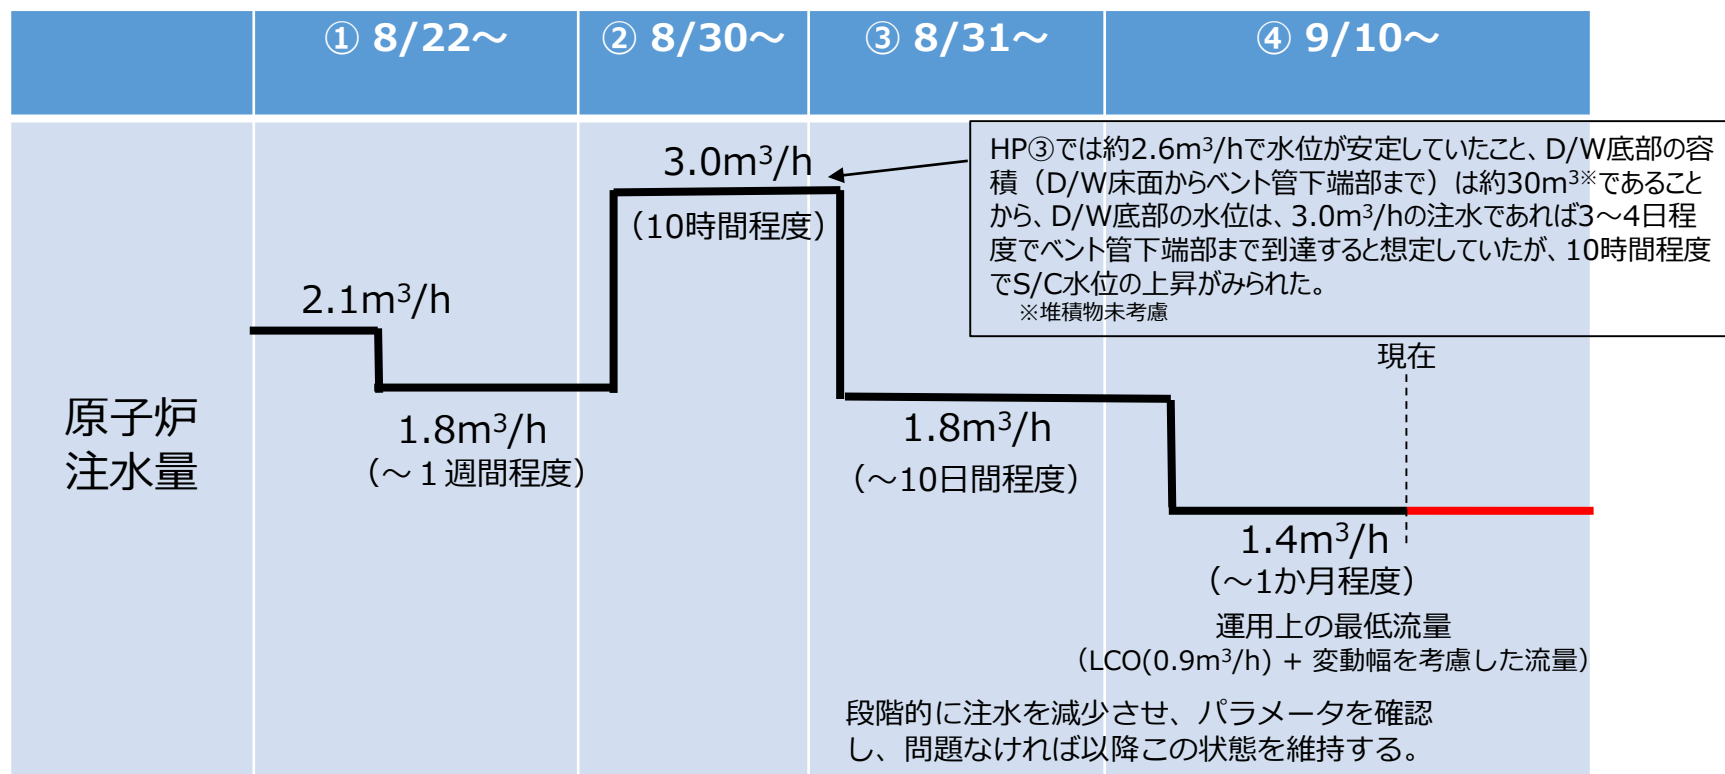
PCV水位がほぼ横ばいになったため、原子炉注水流量の調整を行い、PCV水位の状況を確認する。

- ① 念のため注水流量を低減し、その状態でもS/C水位の低下がないことを確認（8/22実施済み）。
- ② 今後のPCV水位調整における状況確認のため、D/W底部への蓄水にどの程度の時間を要するかを確認（8/30~8/31実施済み）。
- ③~再度、注水流量を段階的に低減し、PCVパラメータ等に異常のないことを確認し、問題なければ以降、この状態を維持する。
