建屋周辺の地下水位、汚染水発生状況

2024年 10月31日

東京電力ホールディングス株式会社

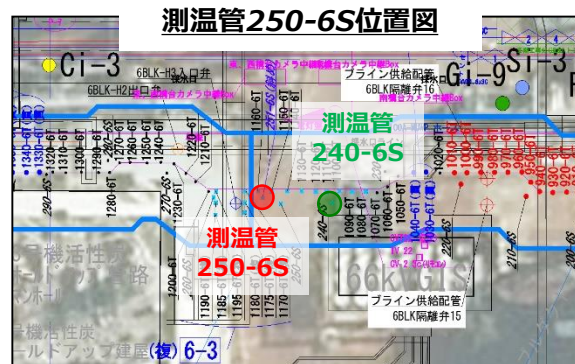
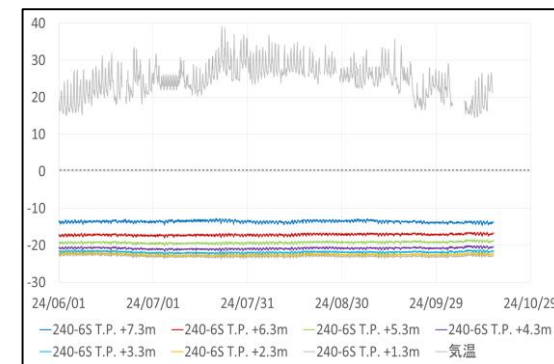
測温管250-6S:2024/6/1~2024/10/17

- 250-6Sにおいて、陸側遮水壁内側の地下水水位より上部の表層部において、外気温の影響からか温度の上昇が確認されるが、これより深部は-10℃以下を維持しており、地下水水位は降雨に伴う変動はあるものの、内外水位差は確保されていることから、陸側遮水壁の機能に影響はないと評価している。
- 過去の地中温度データの挙動をみると、今後、外気温の低下と共に低下してくることが想定されるため、監視を継続していき、必要に応じて対策を検討していく。
