1号機原子炉格納容器（PCV）水位低下の取組状況と 今後の対応について

2024年10月31日

東京電力ホールディングス株式会社

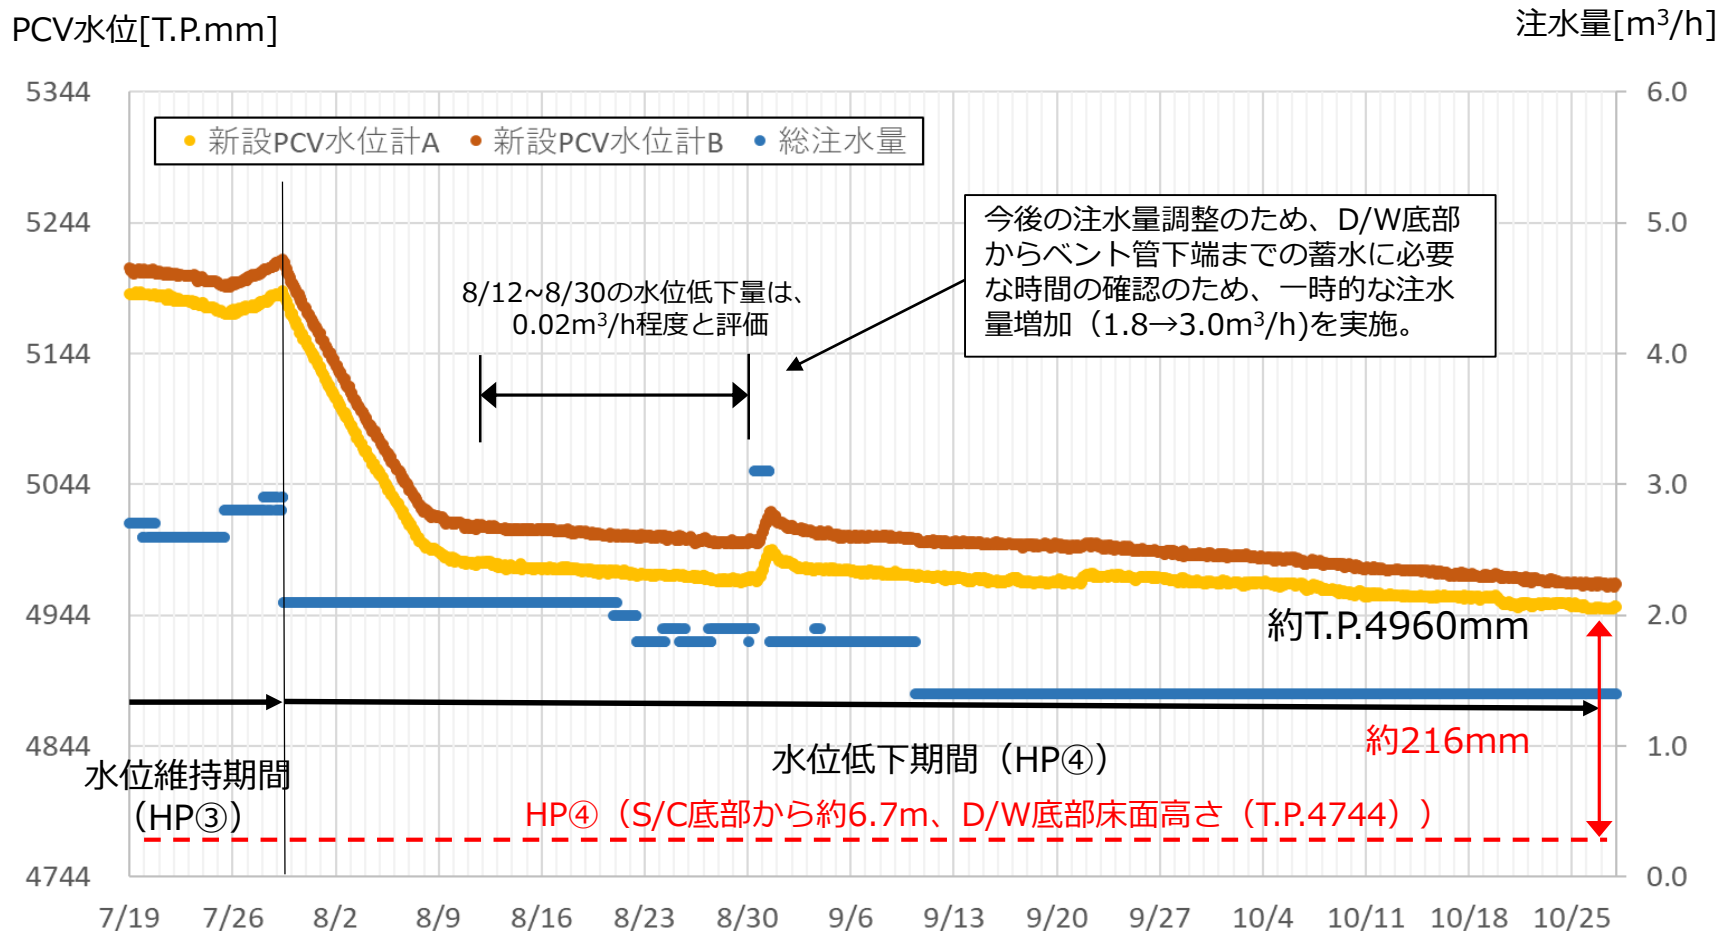
5. パラメータの推移（PCV水位と注水量：短期）

- ✓ 7/29より注水量を低減し、HP④に向けた水位低下を開始。
- ✓ 8/8頃より水位低下が緩やかになり始め、8/14頃以降水位がほぼ横ばいになった（約T.P.4970mm）。
- ✓ 8/22に原子炉注水流量の調整（約2.1→1.8m³/h）を行ったが、PCV水位の影響はみられなかった。
- ✓ 8/30にD/W底部からベント管下端までの蓄水に必要な時間の確認のため、原子炉注水量の調整（約1.8→3.0m³/h）を行った後、8/31（約3.0→1.8m³/h）、9/10（約1.8→1.4m³/h）に段階的に注水量を減少させている。

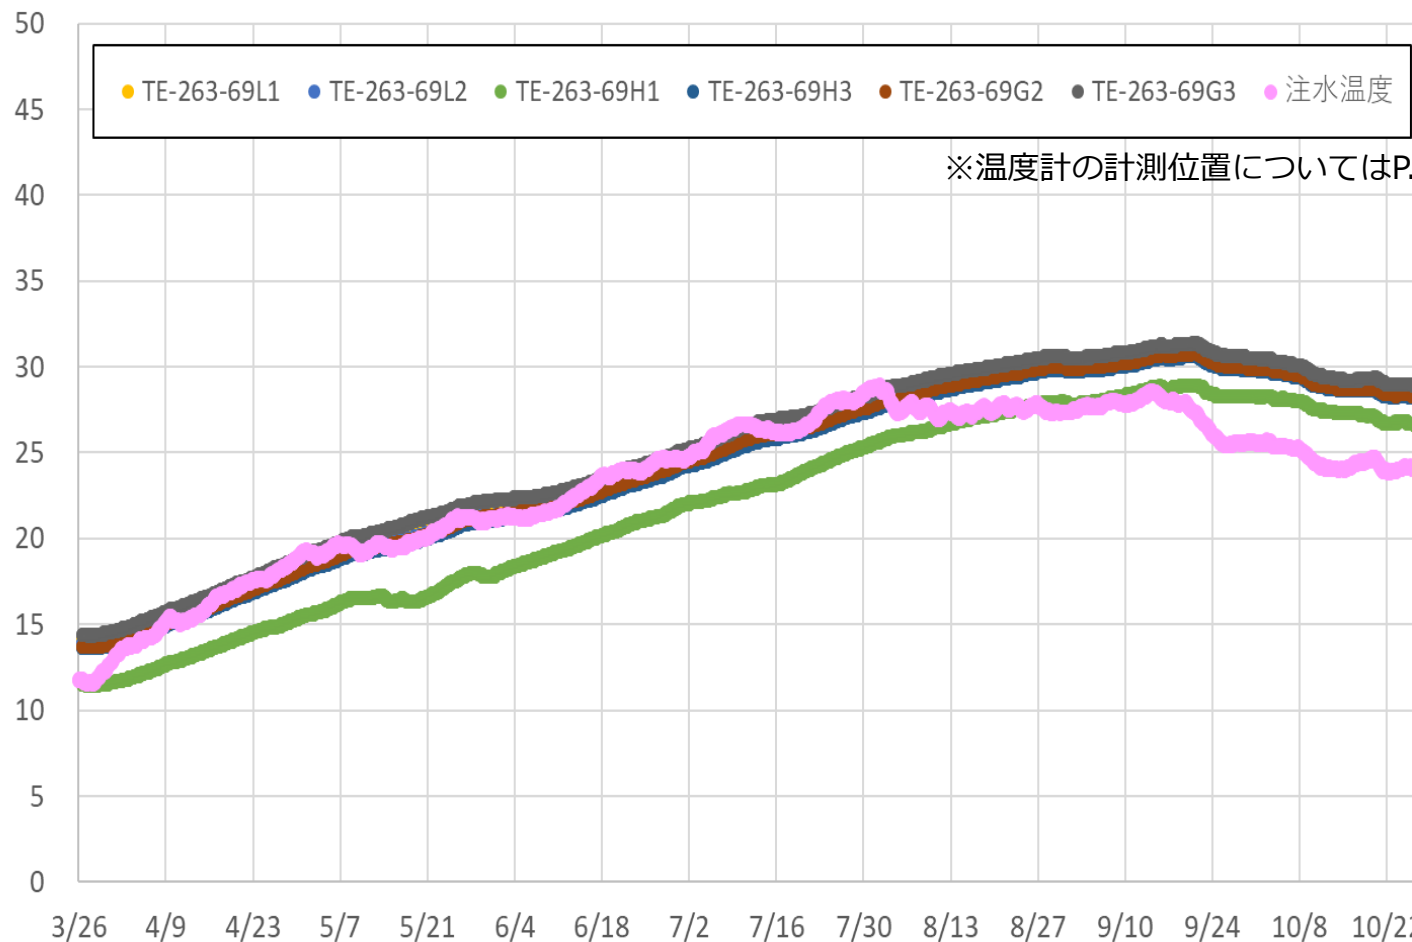
10. パラメータの推移 (RPV底部温度と注水温度)

- ✓ 全体的にはグラフに示す期間を通じて、緩やかに上昇しているが、9月下旬よりわずかに低下傾向を示している。
- ✓ 堆積物の露出が進んだ影響ではなく、長期的なトレンドから、外気温の上昇に伴う注水温度の変動が原因と推定。

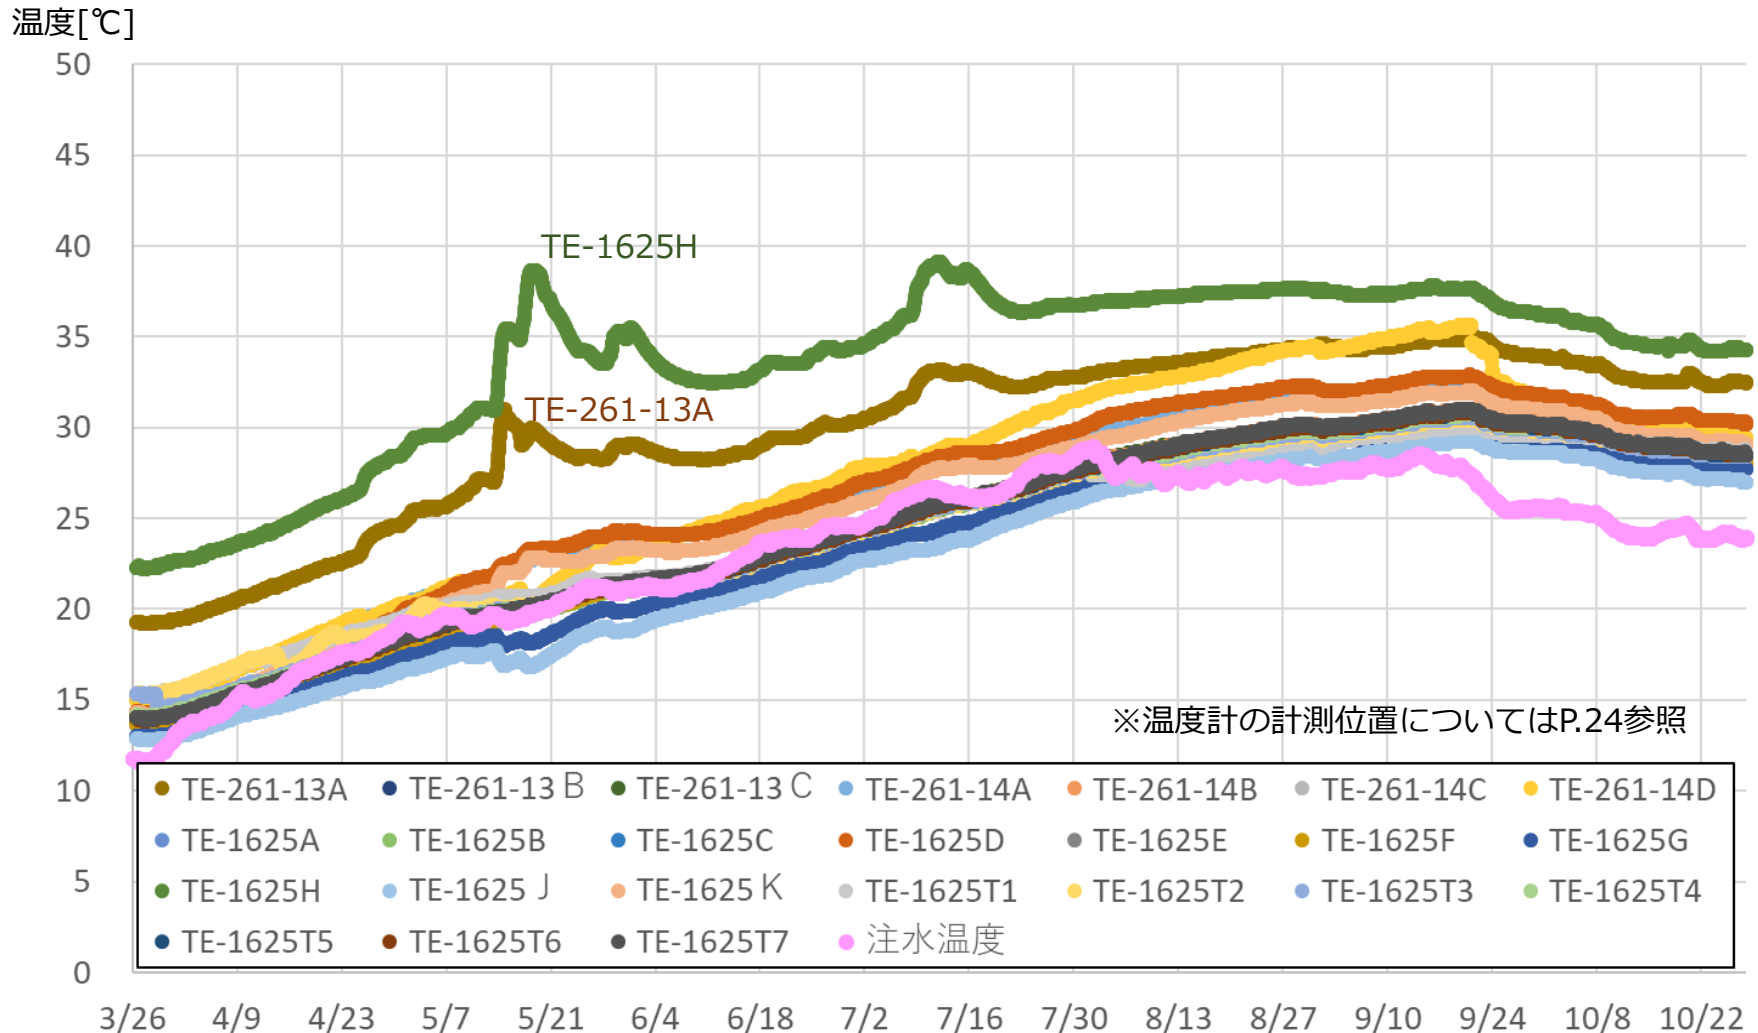
1.1. パラメータの推移 (PCV温度と注水温度)

- ✓ 全体的にはグラフに示す期間を通じて、緩やかに上昇しているが、9月下旬よりわずかに低下傾向を示している。
- ✓ 堆積物の露出が進んだ影響ではなく、長期的なトレンドから、外気温の上昇に伴う注水温度の変動が原因と推定。

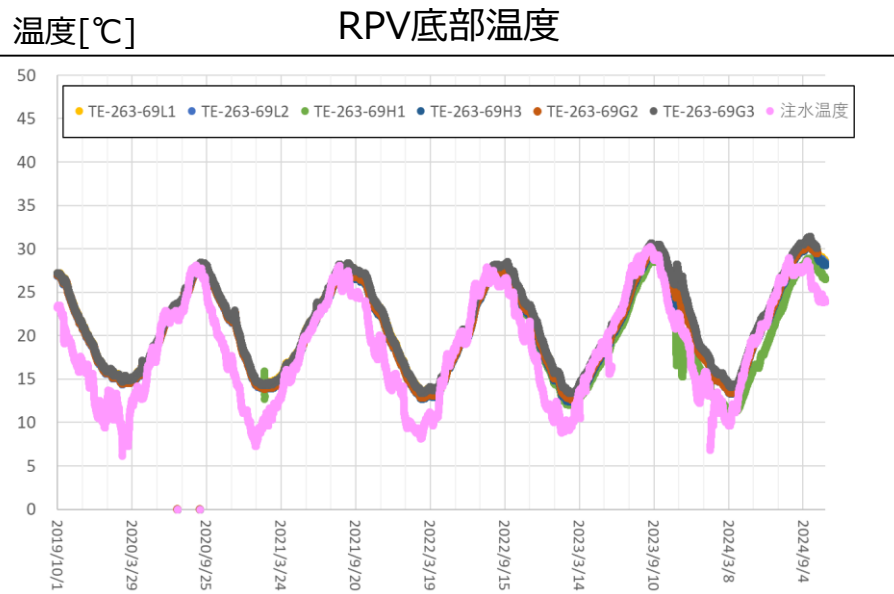
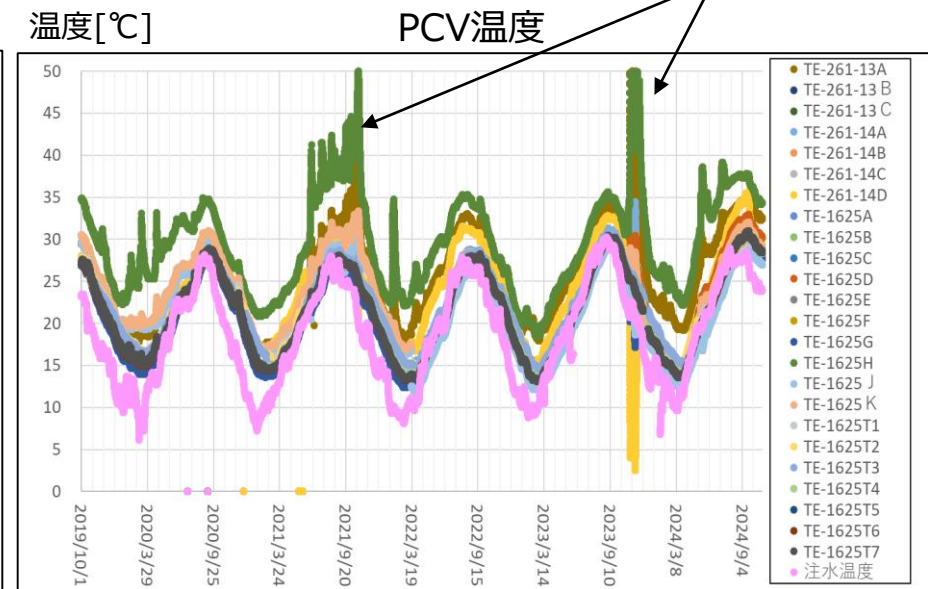
1 2. パラメータの推移 (RPV底部/PCV温度と注水温度) 長期

- ✓ 2019年10月以降のRPV底部とPCVの温度データを示す。
- ✓ 基本的には、注水温度と同程度で上昇、下降を示しており、いずれの年も概ね9月中旬頃をピークに温度が低下する傾向がみられている。
- ✓ PCV水位低下後もこの傾向に大きな影響はなく、注水温度に対するRPV底部/PCV温度の差は大きな変化がないことから、長期的な温度の傾向からも、PCV水位低下による全体的な冷却状態への影響は、見られていないものとする。

大気圧の上昇(天候回復)にあわせて温度計の指示値が変化している可能性ある温度計(詳細は,P16参照)

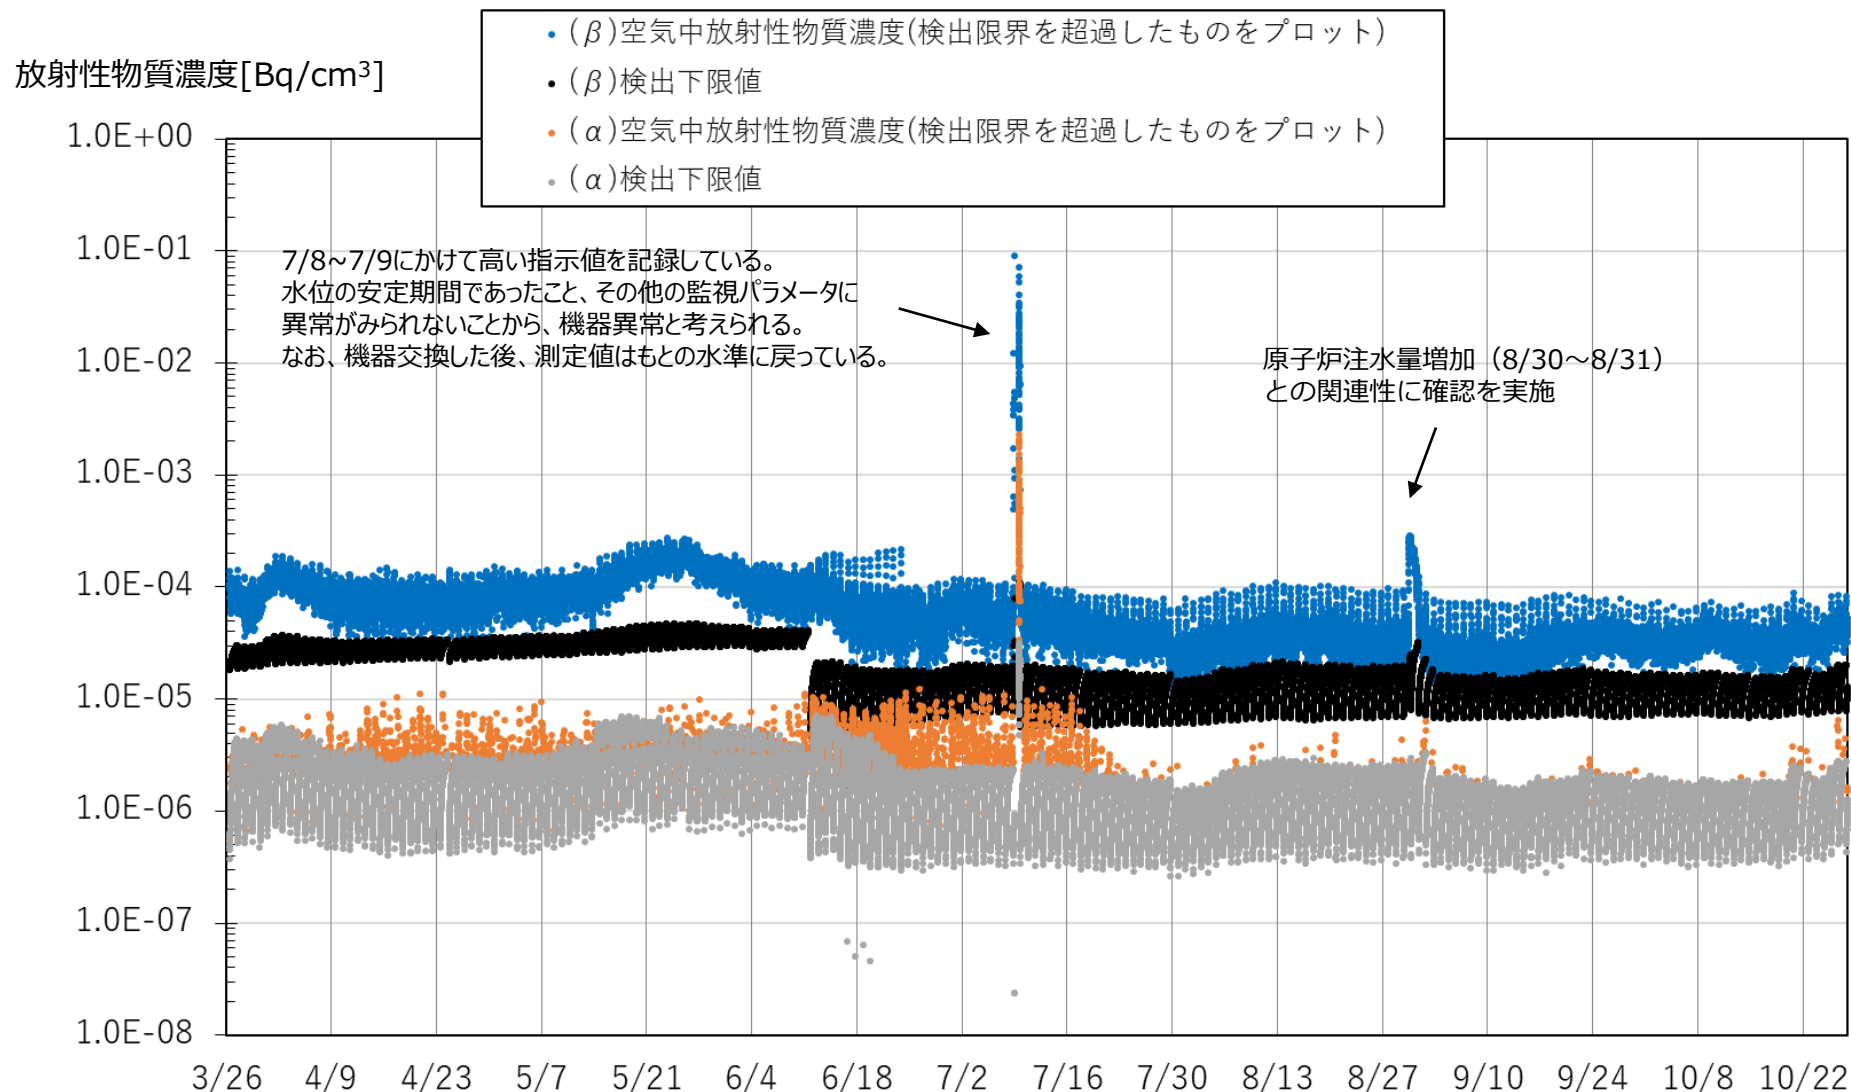
1 5. パラメータの推移

✓ 8/30~8/31に濃度の上昇がみられた。

過去の実績（5/25前後）と比較して同程度であるが、詳細確認を実施（次項）。

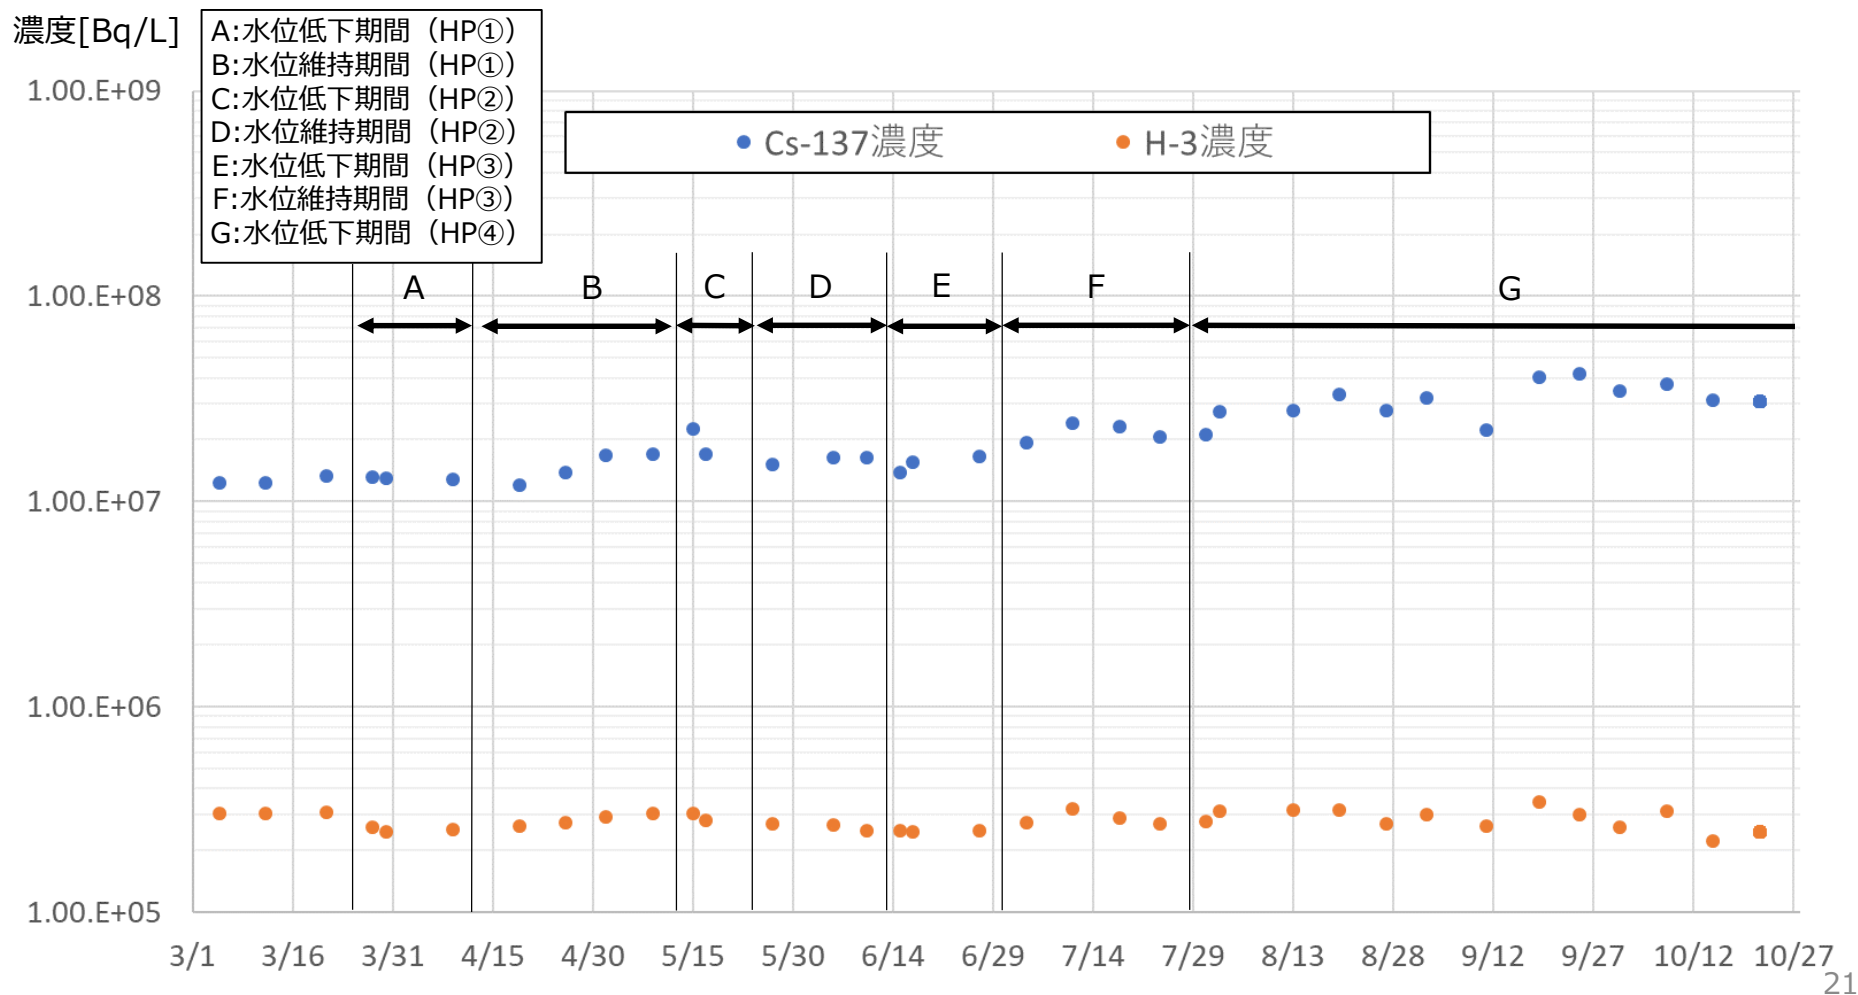
18. パラメータの推移 (建屋滞留水のCs-137/ H-3濃度)

- ✓ 建屋滞留水処理設備への影響を確認するため、1号機原子炉建屋滞留水の分析を実施。
- ✓ Cs-137、H-3濃度の変化はおよそこれまでの変動範囲内にある。Cs-137濃度は至近ではやや上昇傾向にあるが、過去の変動の範囲内である。
- ✓ 原子炉注水量を約1.4m³/hにして以降、濃度は安定していることから、水処理への影響はない。今後は日常の中で、確認を行っていく。
