タービン建屋東側における 地下水及び海水中の放射性物質濃度の状況について

2024/10/31

東京電力ホールディングス株式会社

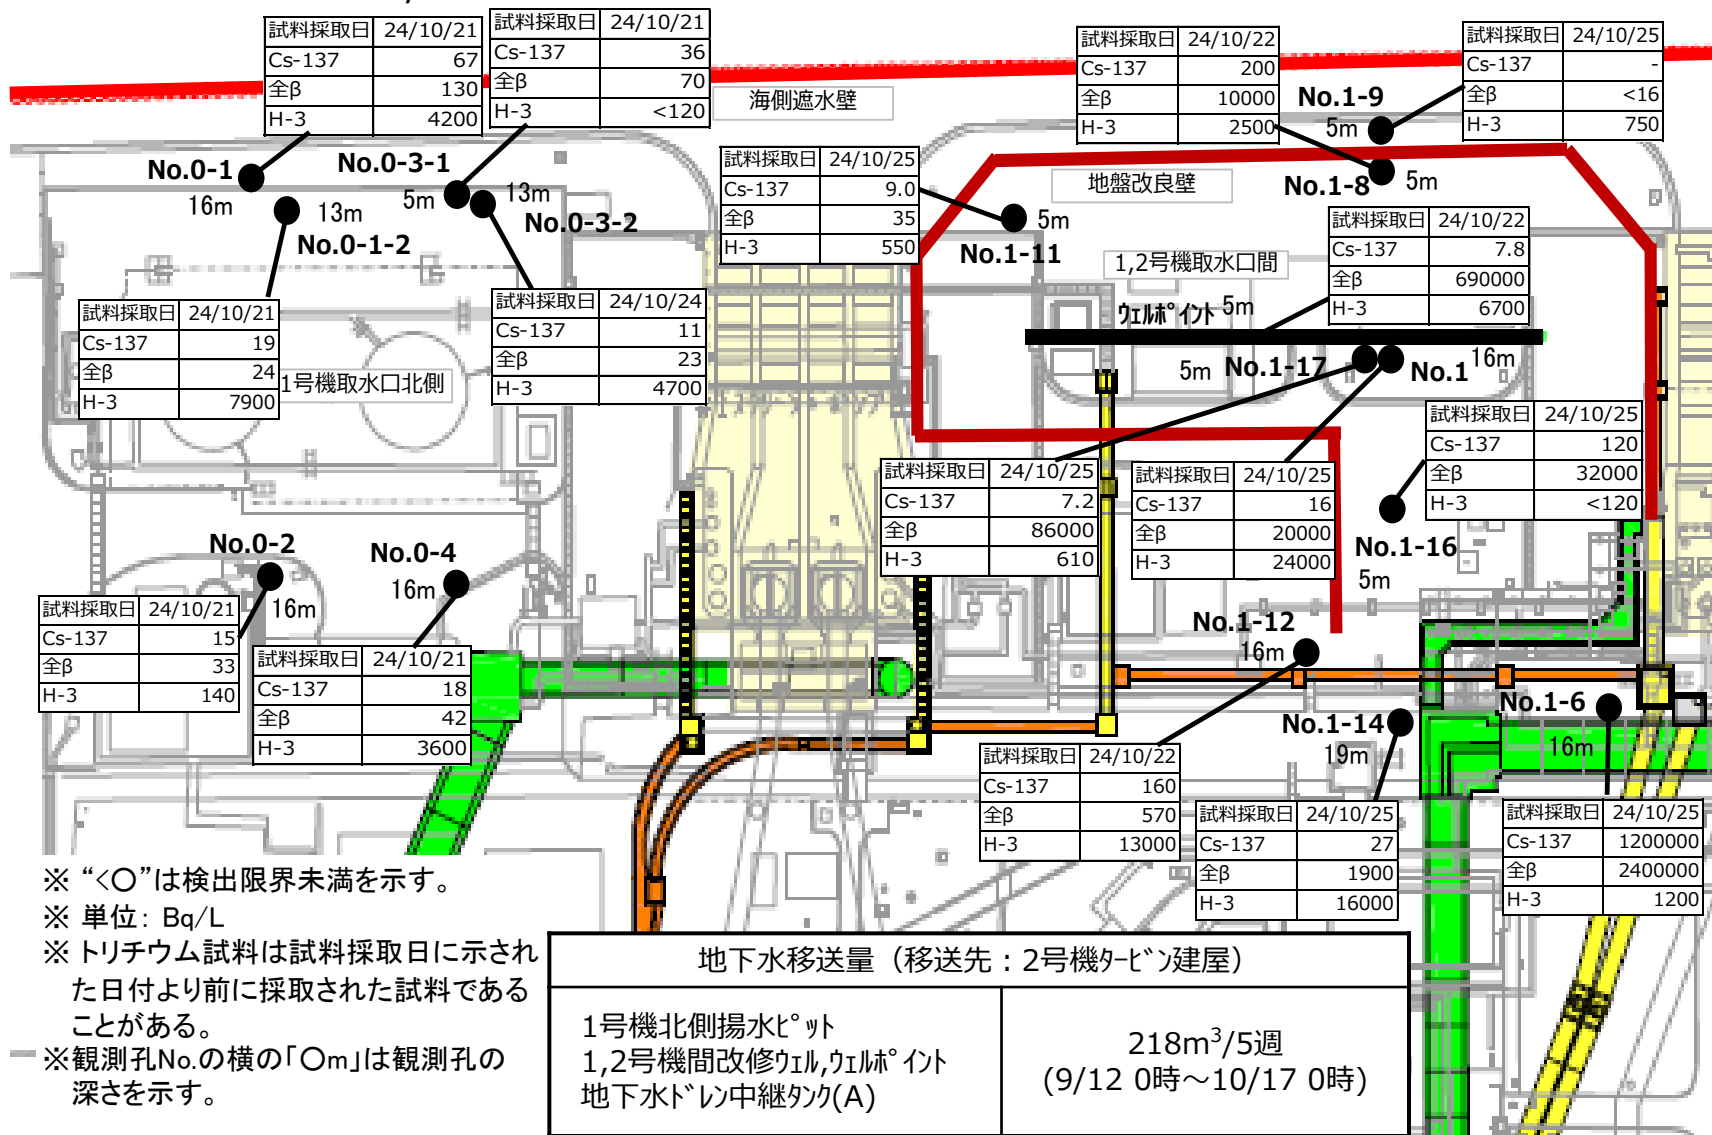
<1号機取水口北側、1,2号機取水口間>

No.0-3-2、No.1、No.1-6については、変動調査中。

- H-3濃度は、全観測孔で告示濃度60000Bq/Lを下回り、全体としては横ばい又は低下傾向の観測孔が多い。
- 全β濃度は、全体としては横ばい傾向にあったが、2020.4以降に一時的な上昇が見られ、現在においてもNo.0-1、No.0-1-2、No.0-2、No.0-3-1、No.0-3-2、No.0-4の観測孔で低い濃度で上下動が見られるため、引き続き傾向を注視していく。

- H-3濃度は、全観測孔で告示濃度60000Bq/Lを下回り、No.1-14、No.1-17など上下動が見られる観測孔もあるが、全体的に横ばい又は低下傾向の観測孔が多い。
- 全β濃度は、全体としては横ばい傾向にあるが、No.1-6については上昇傾向が見られ、No.1-9、No.1-11の観測孔で低い濃度で上下動が見られることから、引き続き傾向を注視していく。

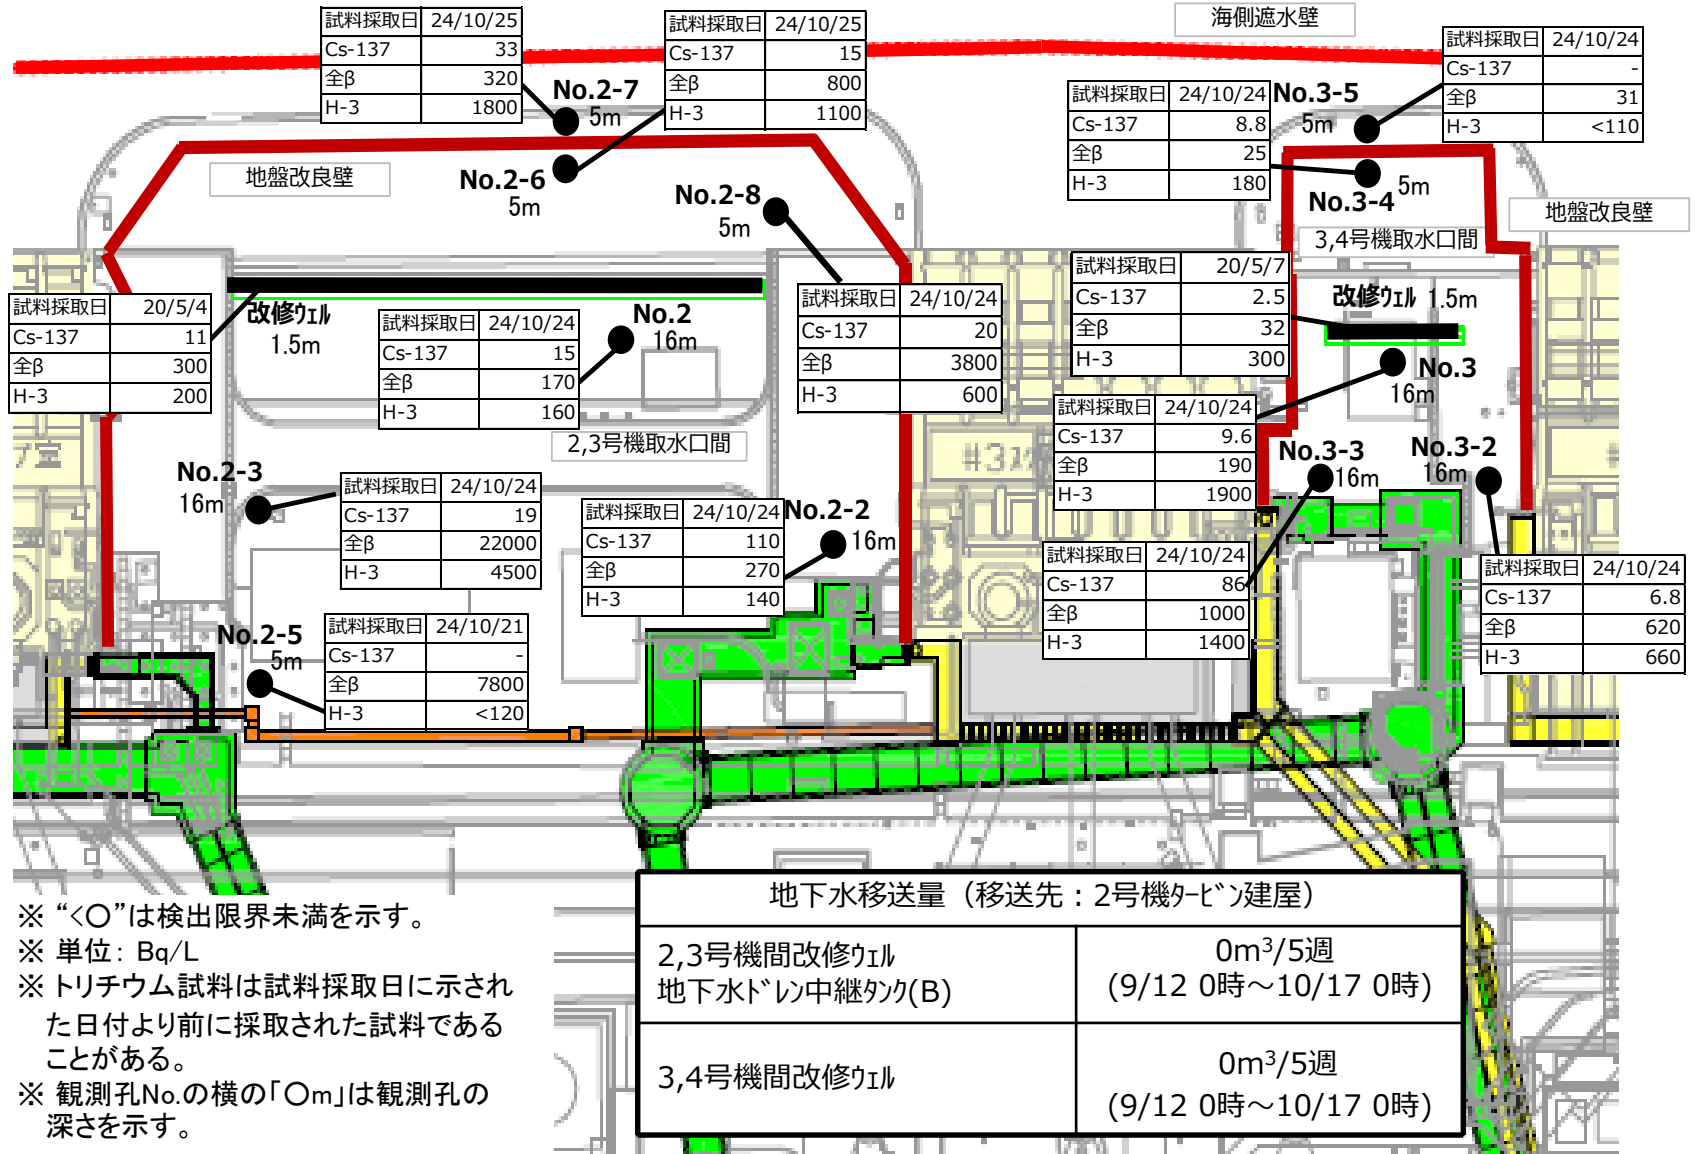
<2,3号機取水口間、3,4号機取水口間>

No.2-5、2-6、No.3-3については、変動調査中。

- H-3濃度は、全観測孔で告示濃度60000Bq/Lを下回り、全体的に横ばい又は低下傾向の観測孔が多い。
- 全β濃度は、全体としては横ばい傾向にあるが、No.2-5において低下が見られたため、引き続き傾向を注視していく。

- H-3濃度は、全観測孔で告示濃度60000Bq/Lを下回り、全体的に横ばい又は低下傾向にある。
- 全β濃度は、全体としては横ばいであるが、No.3-4、No.3-5 の観測孔で低い濃度で上下動がみられるため、引き続き傾向を注視していく。

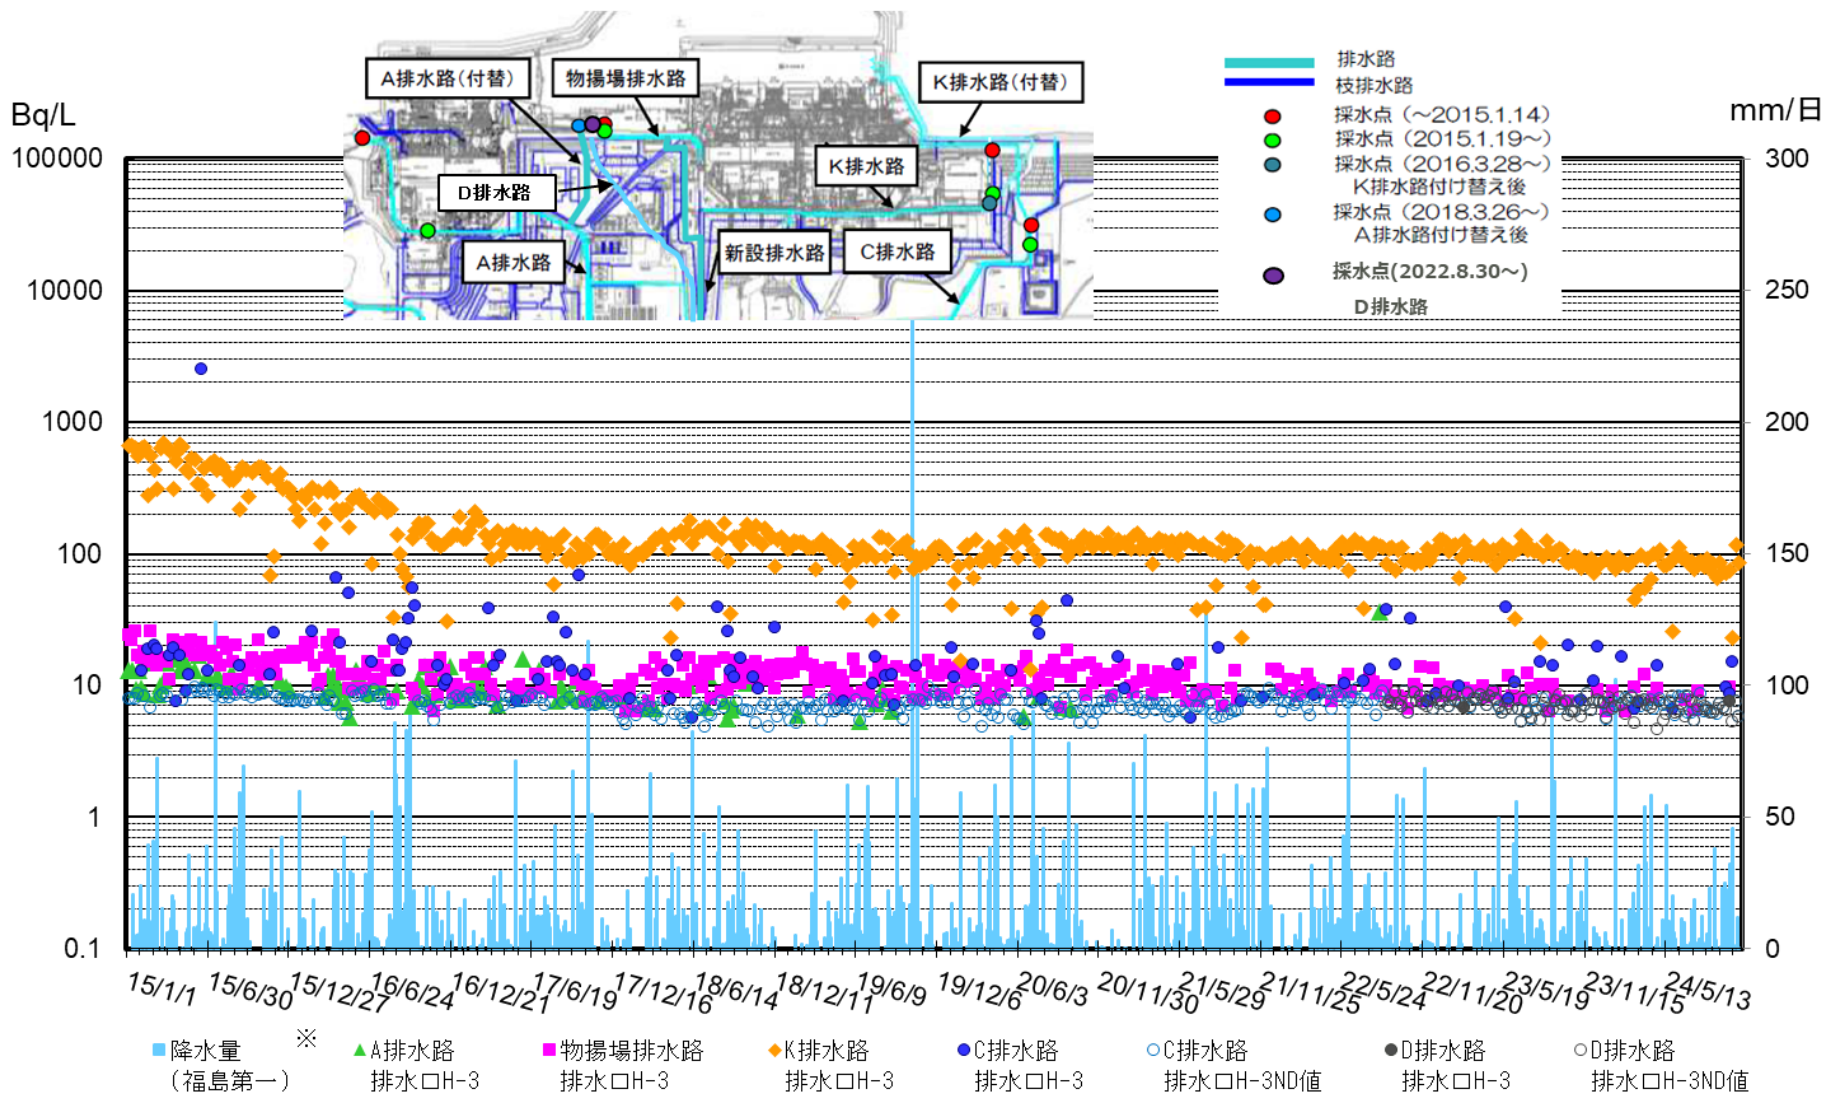
排水路の排水の濃度推移 (H-3)

- 道路・排水路の土砂回収を実施中、排水路及び枝管に浄化材を設置中。
- Cs-137濃度、全β濃度は横ばい傾向にあるが、降雨時に上昇する傾向にある。
- H-3濃度は低下傾向にあったが、2017.9以降横ばい傾向となり、2023.5以降ゆるやかに下降傾向にある。

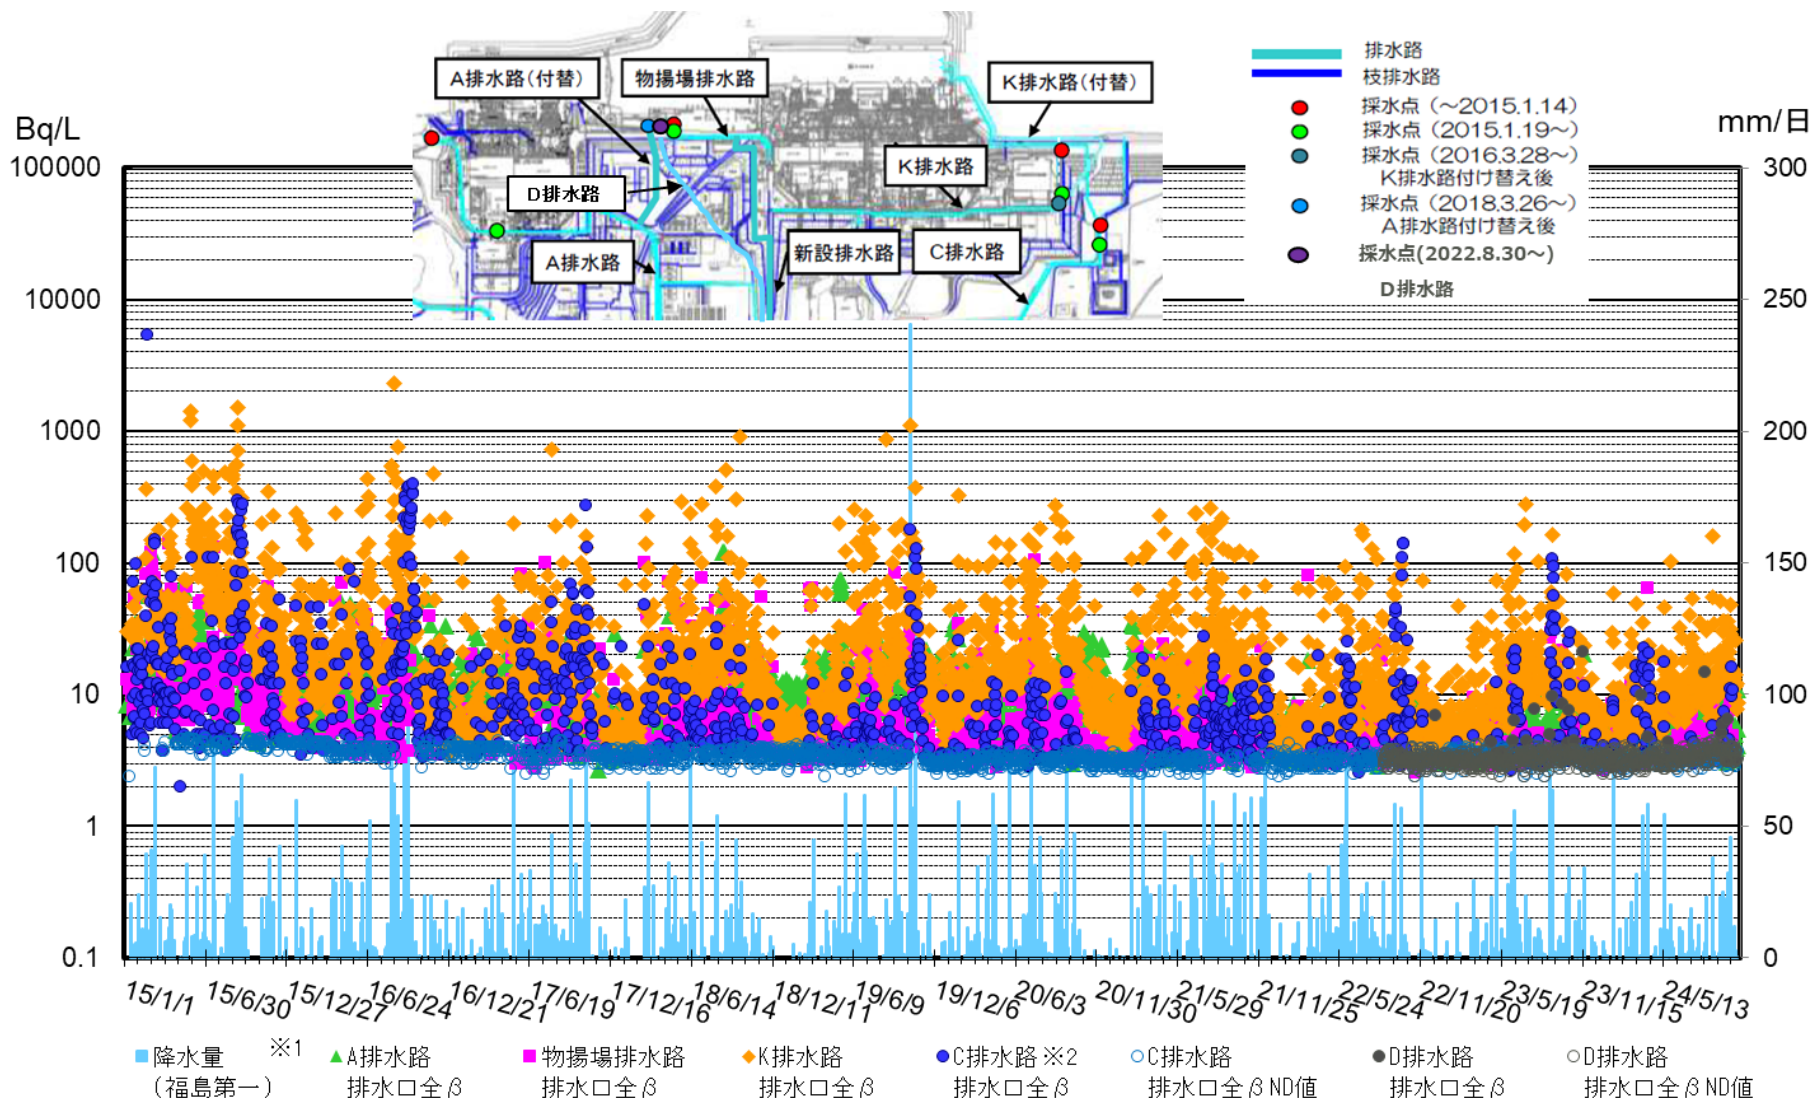
排水路の排水の濃度推移 (全β)

- 道路・排水路の土砂回収を実施中。
- 全体的に横ばい傾向にある。
- Cs-137濃度、全β濃度は降雨時に上昇する傾向にある。

※2: C排水路について2016/9/14～10/11は採水点の溜水を採水することにより
 高めの数値となることがあった。(新設排水路への切替の影響)

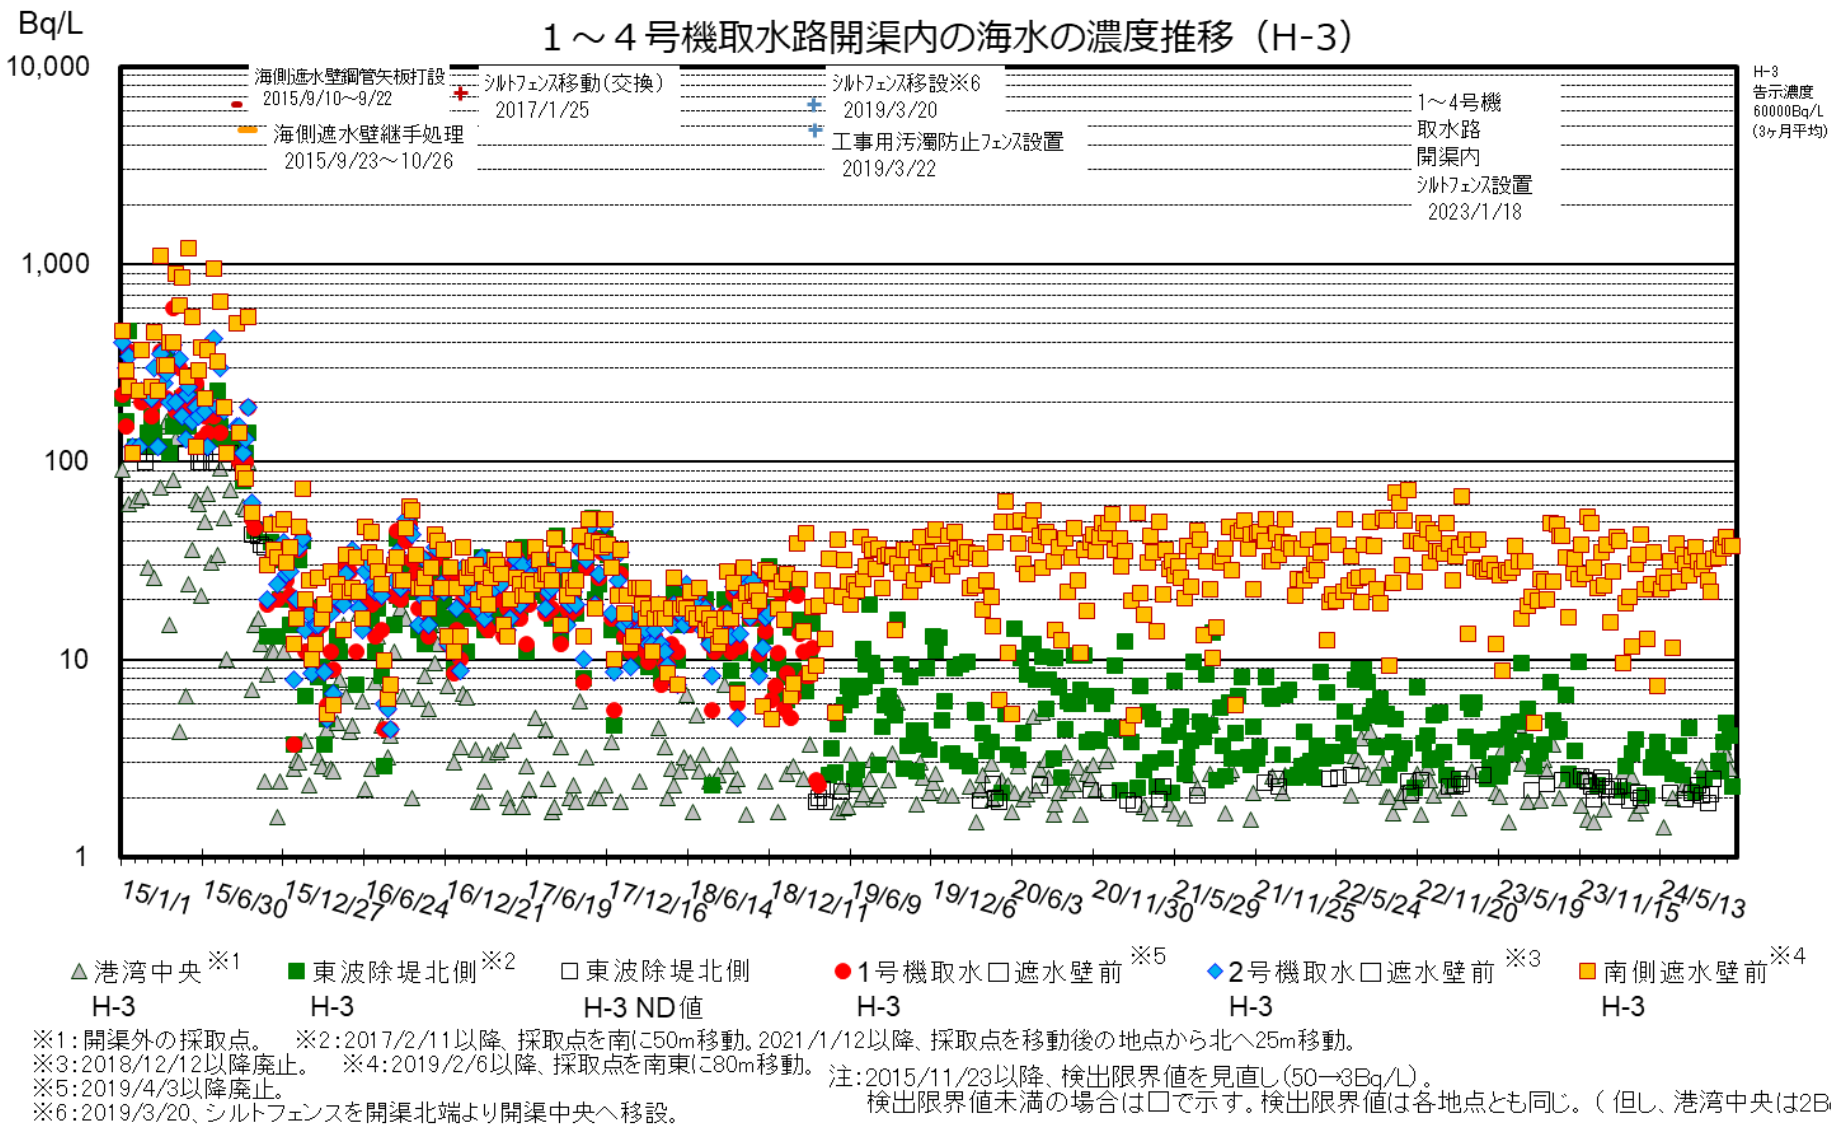
1～4号機取水路開渠内の海水の濃度推移 (2/3)

- 告示濃度未満で推移しており、降雨時に一時的なCs-137濃度、Sr-90濃度の上昇が見られるが、長期的には低下傾向が見られる。
- 海側遮水壁鋼管矢板打設・継手処理の完了後、濃度の低下が見られる。
- メガフロート関連工事によりシルトフェンスを開渠中央へ移設した2019.3.20以降、Cs-137濃度について、南側遮水壁前が高め、東波除堤北側が低めで推移している。

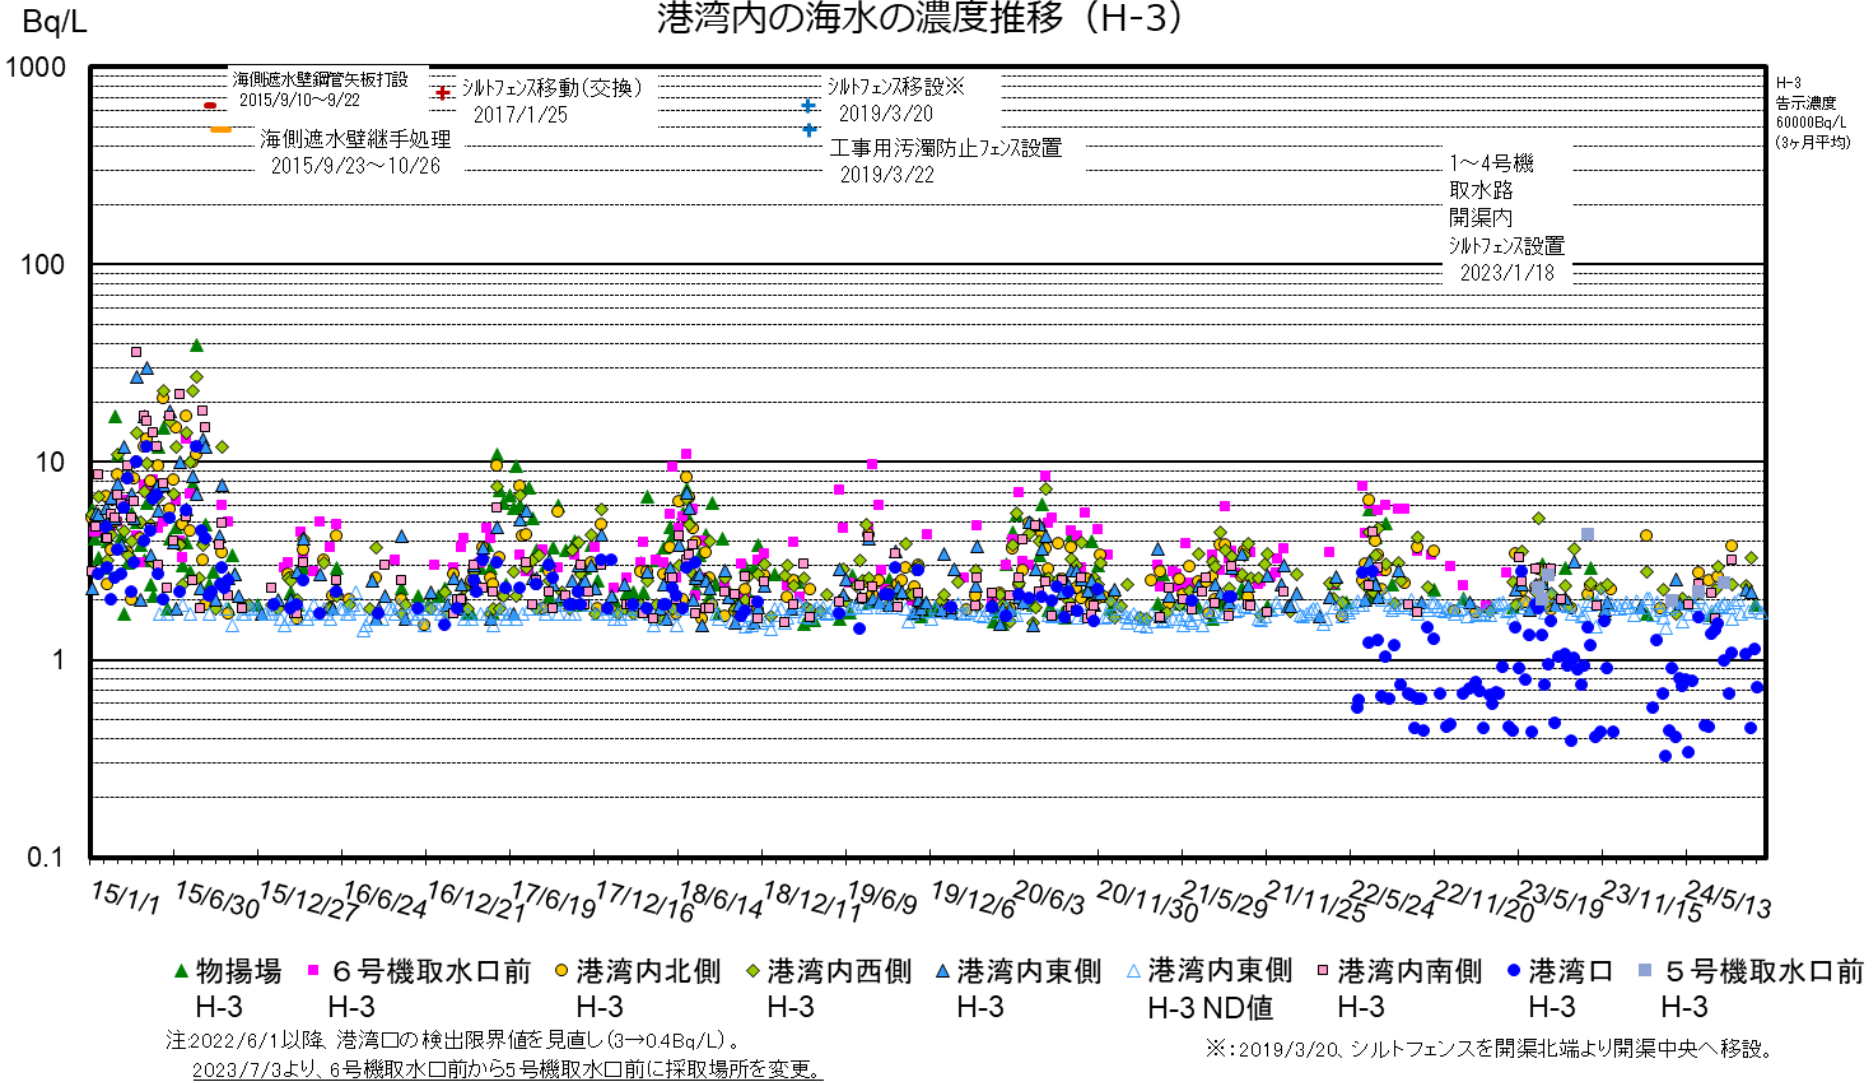
港湾内の海水の濃度推移 (H-3)

- 告示濃度未満で推移しており、降雨時に一時的なCs-137濃度、Sr-90濃度の上昇が見られるが、長期的には低下傾向が見られる。
- 1～4号機取水路開渠内エリアより低いレベルとなっている。
- 海側遮水壁鋼管矢板打設・継手処理の完了後、濃度の低下が見られる。
