K4エリアタンク点検状況

2024年11月28日

東京電力ホールディングス株式会社

2. K4 - E群タンク 点検結果

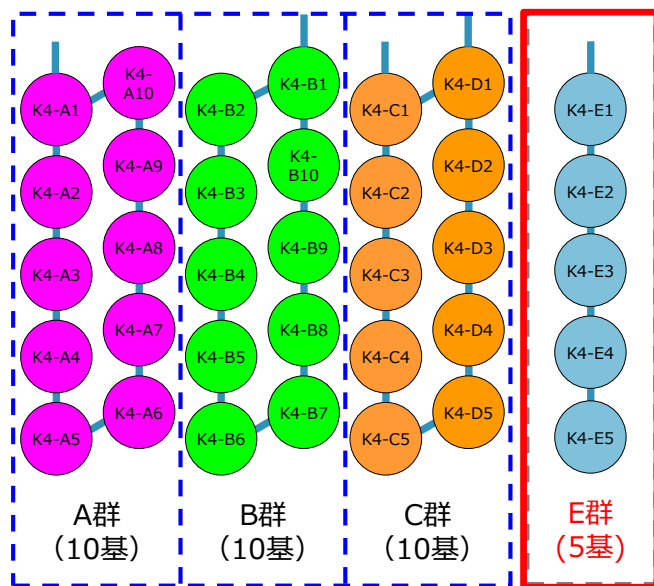
K4エリアタンク群：35基

- E群タンク (E1~E5) は、貯留していたALPS処理水の測定・確認用設備への移送を2023年11月21日に完了し、2024年3月~7月にかけてタンク内部点検を実施。
- E1・E2・E5タンクにおいて、局所的な塗装の剥離、剥離箇所の腐食による減肉を確認。
- 減肉の影響については、シミュレーションによるタンクの応力評価(参考1)を行い、タンクの構造強度に影響を及ぼすものではないことを確認。
- 減肉箇所について肉盛溶接及び塗装による補修(参考2)を行い、E群タンクを復旧。
