1号機X-25ペネトレーション近傍の 直営調査による アクセス性確認結果について

2024年11月28日

東京電力ホールディングス株式会社

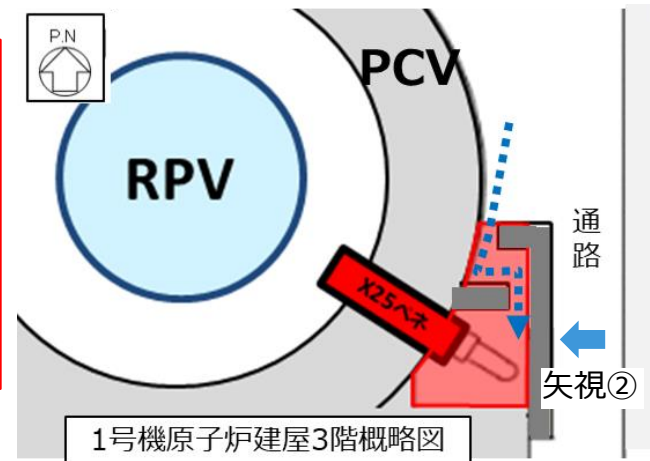
1号機原子炉建屋3階概略図

- 2021年度に実施した1号機原子炉建屋内調査において、3階東側にあるX-25ペネトレーション近傍（遮へいブロック外側）の床面付近で約200mSv/hを確認（チーム会合事務局会議で報告済）
- 遮蔽ブロックの内側には事故時にS/Cベントガスが通過したAC系配管と接続するD/Wベント配管および弁（ベントガスは未通過）が存在
- 床面付近に高線量箇所が確認されたことから、ペネトレーション又は弁から放射性物質が漏えい、落下し、床面に付着した可能性があるかと推定

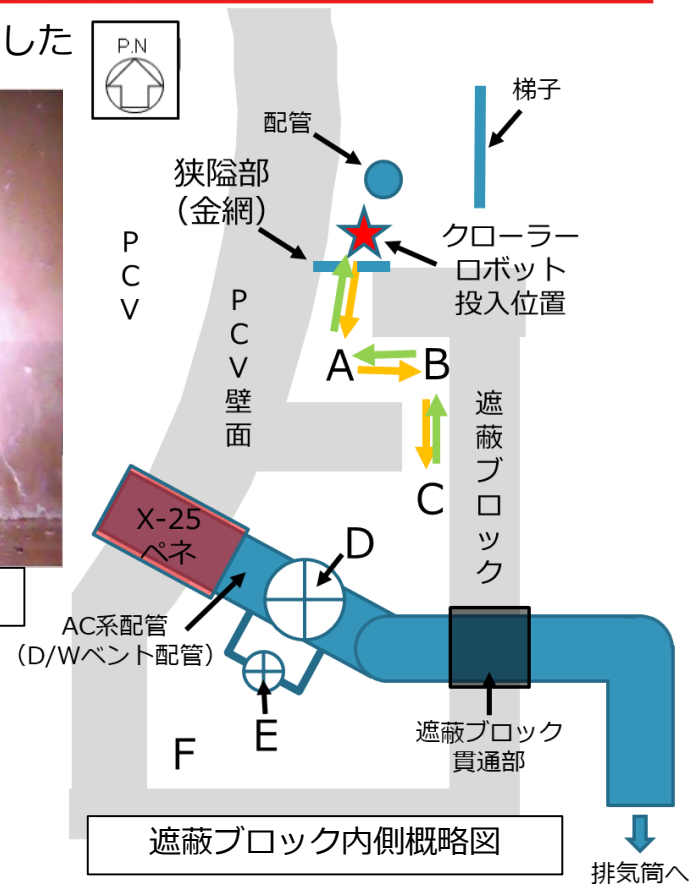
遮蔽ブロック内側概略図

- 特段の障害物がなく、クローラロボットが走行できることを確認した

位置D : D/Wベント弁 (大弁) の真下
 位置E : D/Wベント弁 (小弁) の真下

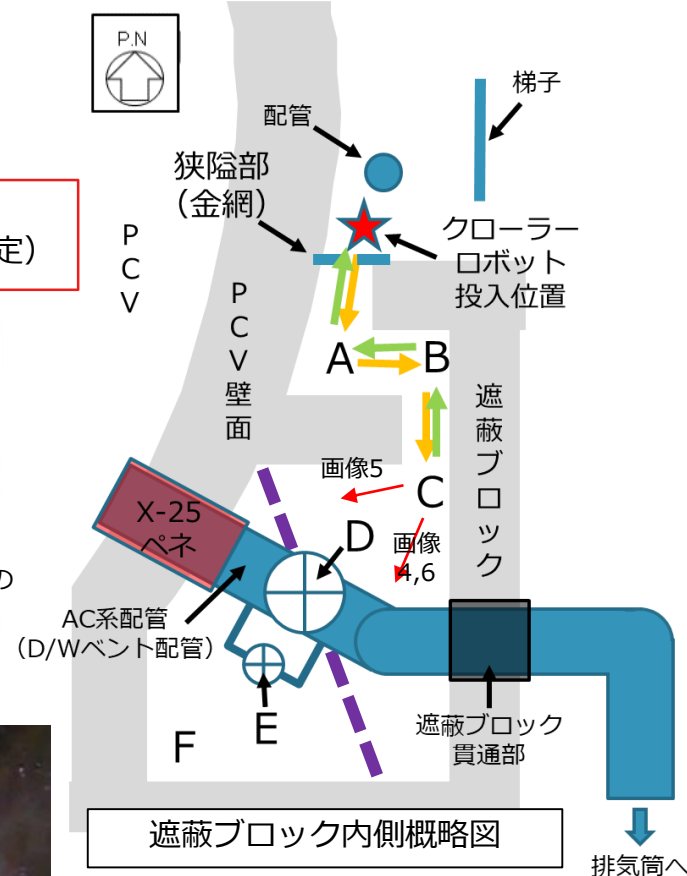
遮蔽ブロック内側概略図

- ドローン飛行の障害となる構造物がないことを確認した
- クローラロボット走行の障害となる脚立を確認した

位置D : D/Wベント弁 (大弁) の真下
位置E : D/Wベント弁 (小弁) の真下

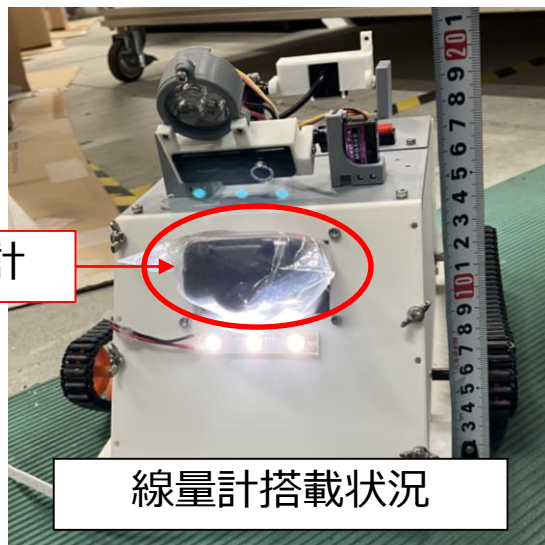
線量計搭載状況

- ラビリンス構造を通過した位置 (位置C) で、約2900mSv/hを確認
- D/W配管方向に移動すると3000mSv/h以上を確認

測定位置※	空間線量率[mSv/h]
☆	570
A	1620
B	1100
C	2900
Cから南方向に移動	3000以上
D,E,F	脚立があり クローラーロボット侵入不可

※測定高さは床面から約12cm
