2号機SFPスキマサージタンク水位低下の 原因・対策及び今後の対応について

2024年11月28日

東京電力ホールディングス株式会社

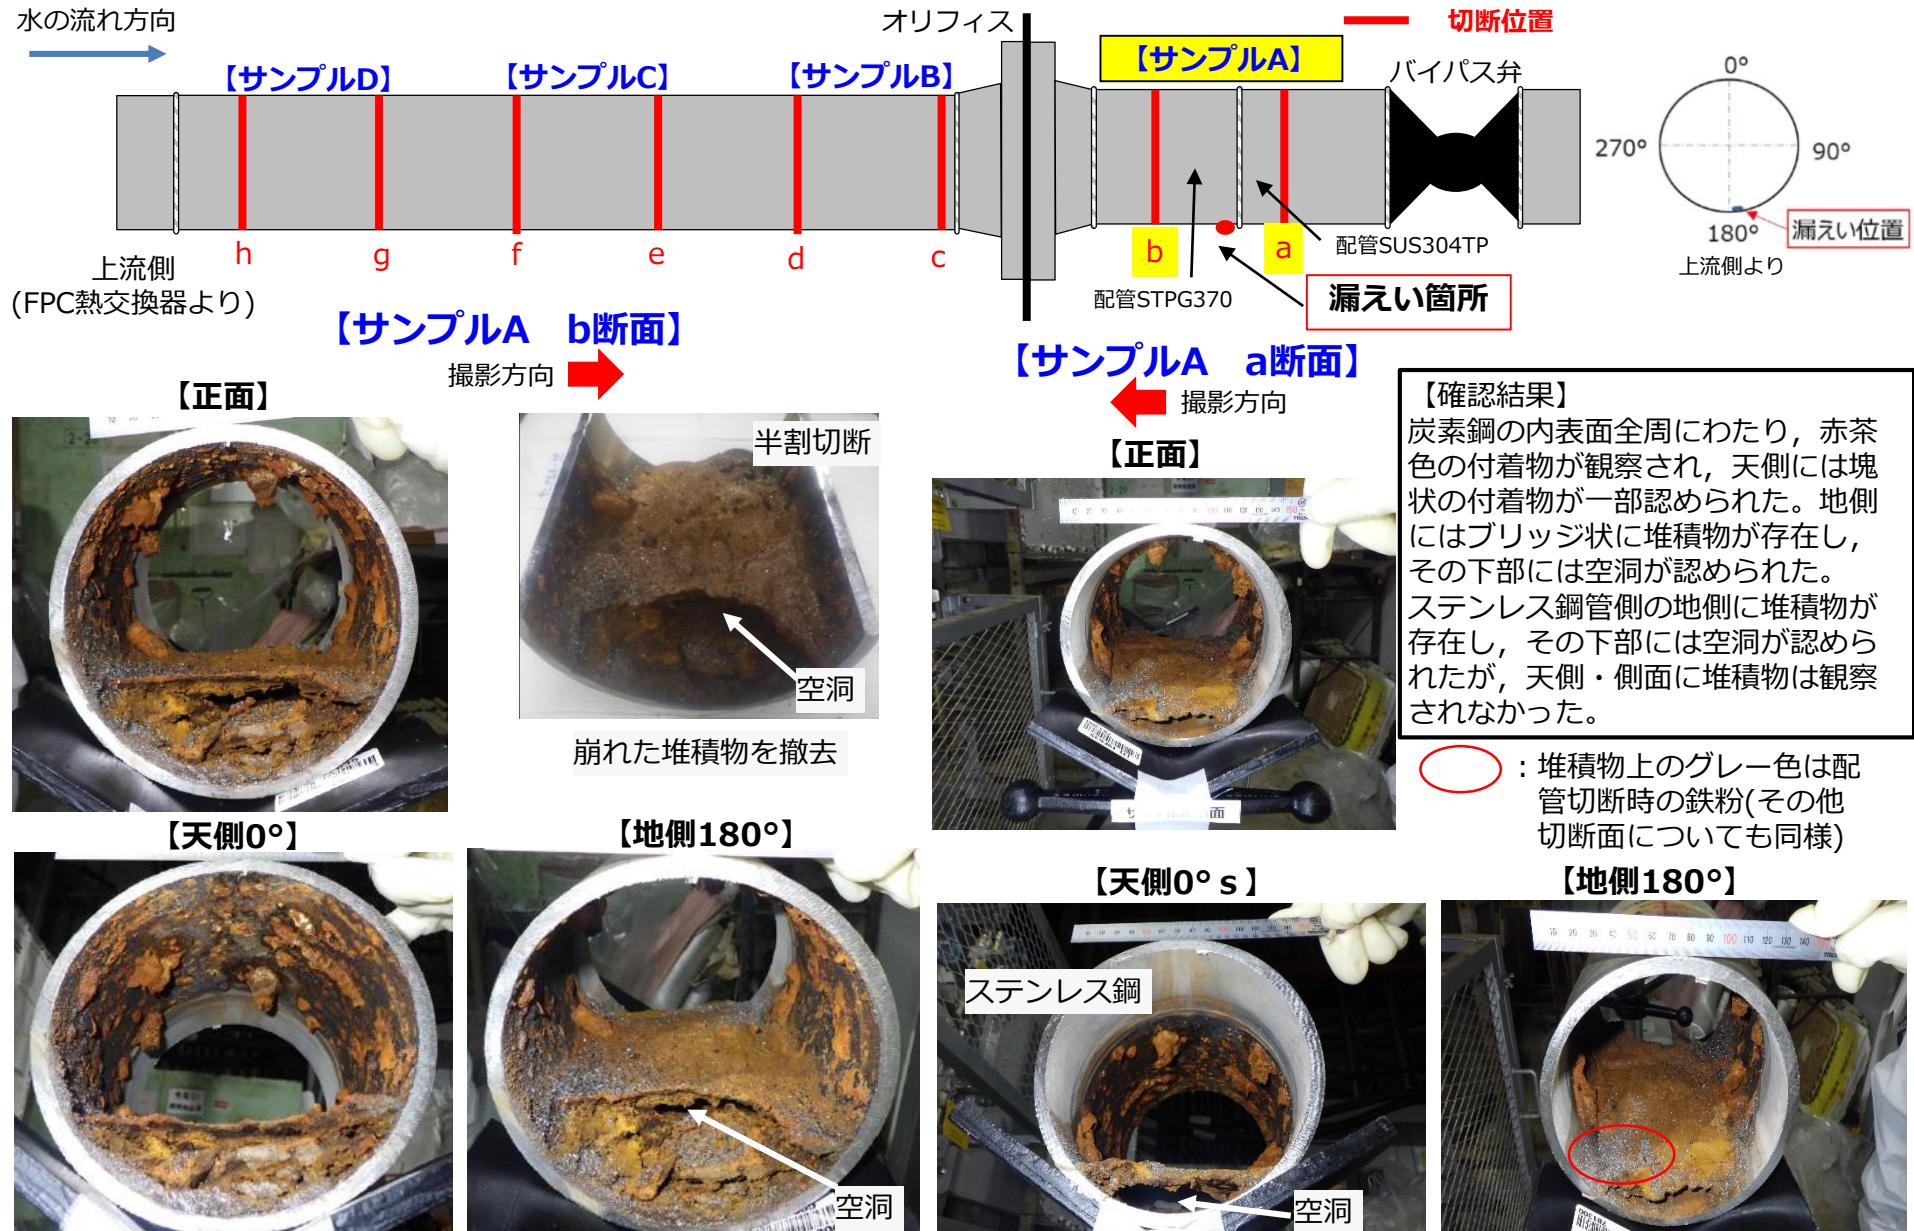
6 – 1. 配管内部堆積物の状態確認 <調査項目④>

調査内容	結果	頁
①	ファイバースコープによる内部確認	内部に堆積物を確認	-
②	漏えい箇所周辺の外面状況の確認	外面に有意な腐食なし	P4
③	配管外表面の試料を採取し、塩化物等の有無の確認	微量な塩化物を検出	P5
④	配管内部に確認された堆積物の堆積状態の確認および成分分析	漏えい部近傍は赤茶色の堆積物とその下に空洞を確認 上流側は表面が赤茶色の堆積物とその下に土状（灰色）の堆積物を確認 成分分析の結果、鉄酸化物が主体と推定	P6 P7 P8
⑤	漏えい箇所を含めた配管肉厚測定	炭素鋼地側180°の減肉が相対的に大きいことを確認	P9
⑥	漏えい箇所を含めた配管内表面の確認	漏えい部近傍に異常に大きな減肉 炭素鋼配管内面に全面腐食（一部不均一腐食）を確認	P10 P11
⑦	類似の異材継手の調査	11箇所のうち3箇所の配管表面腐食を確認（2箇所は確認困難）	P12

漏えい箇所の状況
漏えい穴の寸法	最大約13mm
漏えい穴の位置	配管下部（真下から周方向に約10mm横） 溶接線端部から軸方向に約18mm
配管内部	配管内に堆積物を確認
配管構成	<ul style="list-style-type: none"> 溶接線から電動弁側の材質は配管用ステンレス鋼钢管（SUS304TP）であり、炭素鋼钢管（STPG370）とステンレス鋼の異材継手 熱交換機側には流量調整オリフィスが設置されている

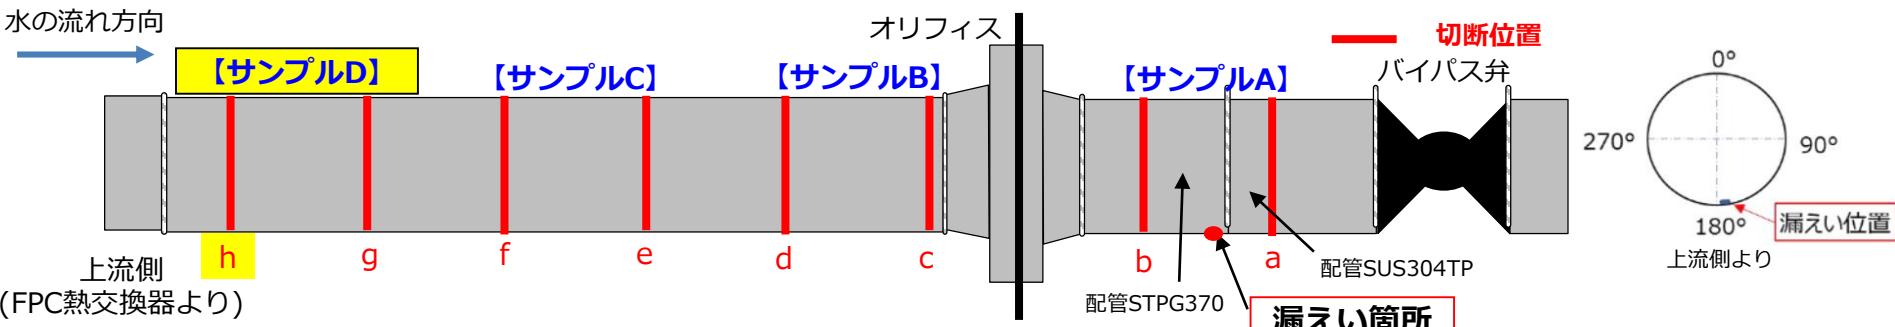
6 – 3 . 配管内部堆積物の状態確認 <調査項目④>

【サンプルD h断面】

内表面全周にわたり、赤茶色の付着物が観察され、天側には塊状の付着物が多数観察された。
地側に堆積物(表面は赤茶色、その下は灰色)が観察された。

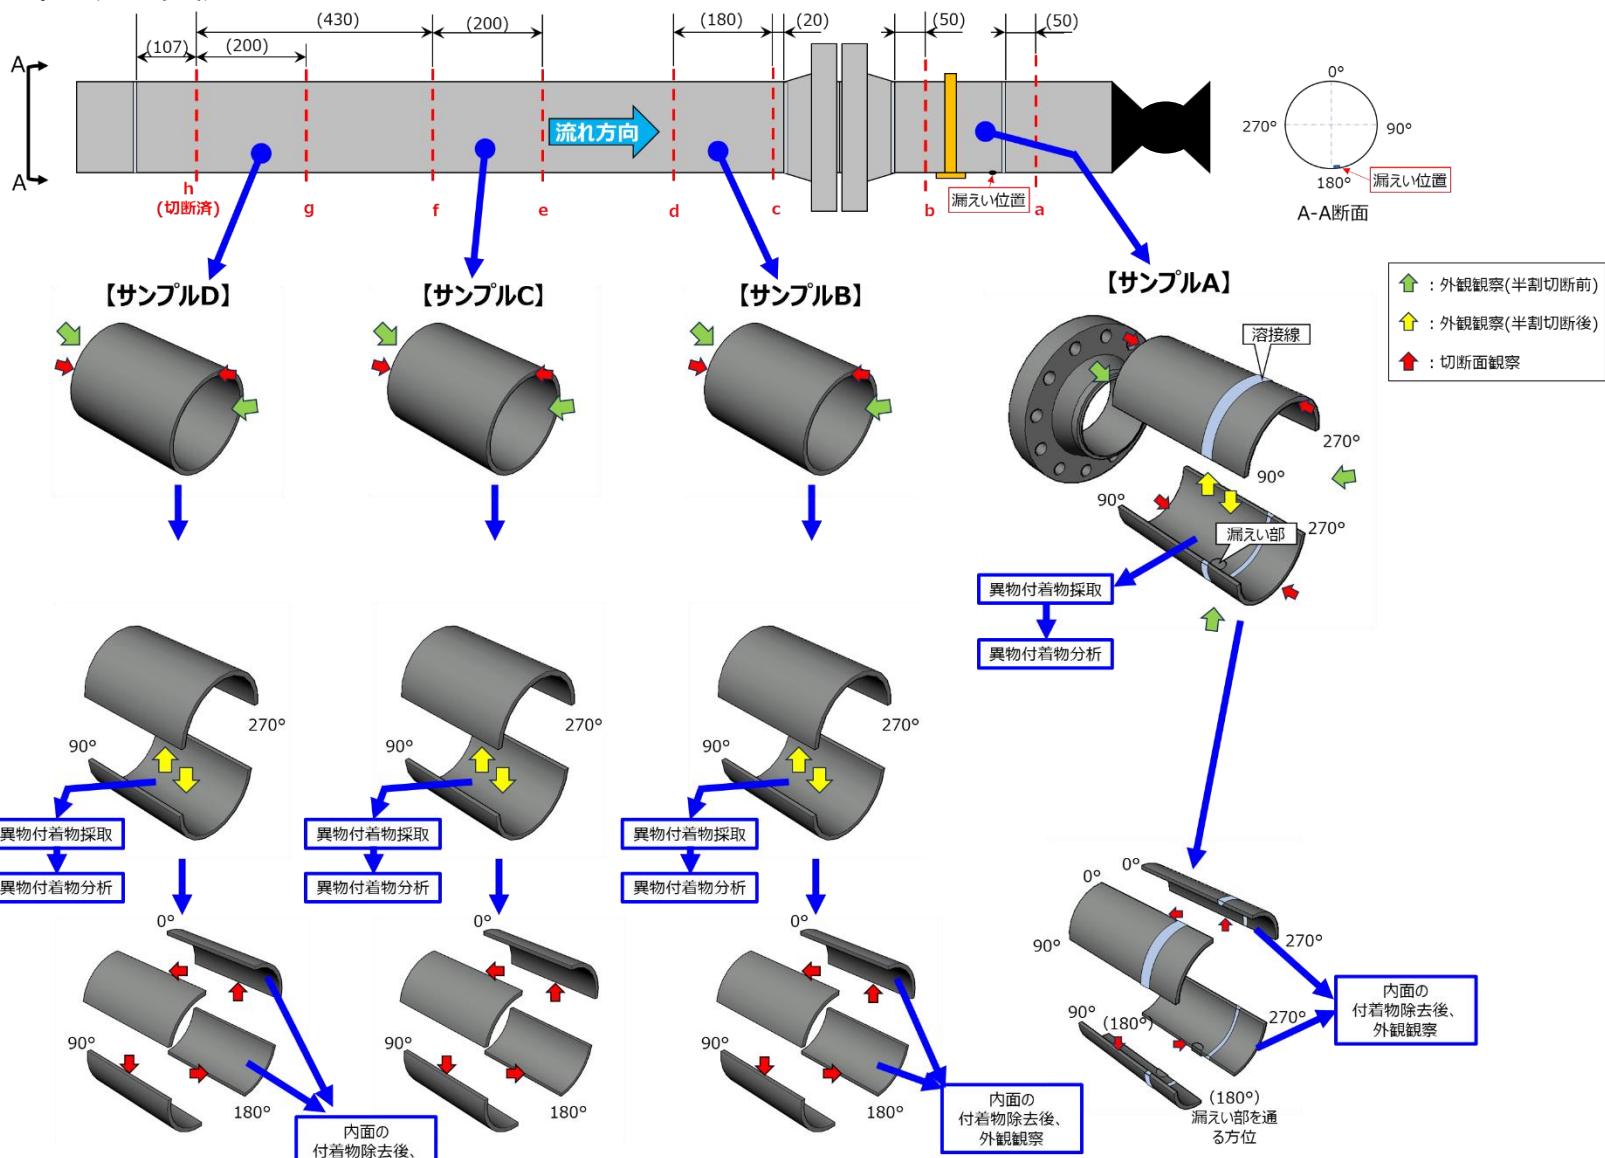
8 – 1. 配管内表面の確認 <調査項目⑥>

- ✓ 配管内表面の観察のため、当該ラインをサンプルA～Dに分割し・輪切り・半割・管軸方向に細断を実施。

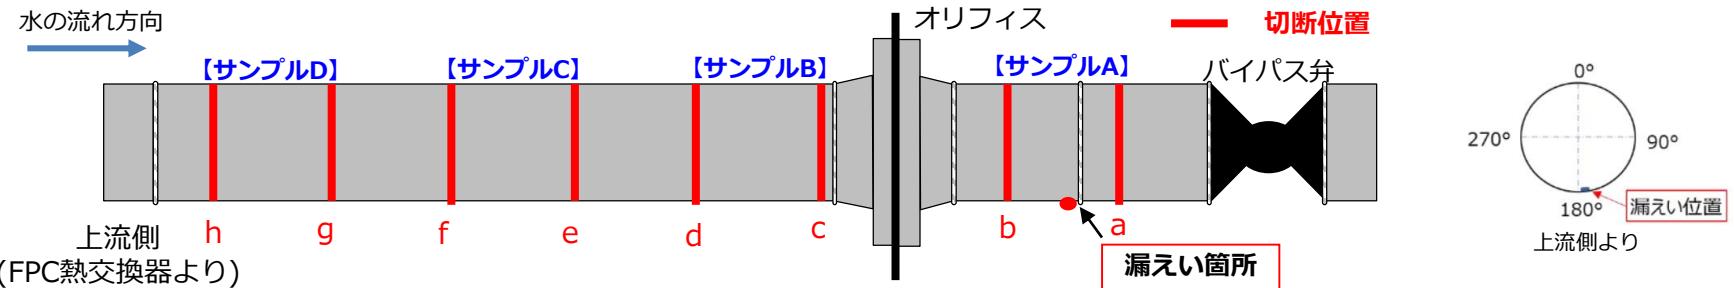
8 – 2. 配管内表面の確認 <調査項目⑥>

- ✓ 堆積物除去後に配管内表面の観察を実施。
- ✓ サンプルA, B, Dの配管内面は、全面的に腐食を確認。
 - 【サンプルA】180°側の、溶接線から約100 mmまでの範囲で異常に大きな減肉を確認。
 - 【サンプルB】180°側で一様に減肉しているが、局所的に深い部分も確認。
 - 【サンプルD】全面腐食していることを確認。

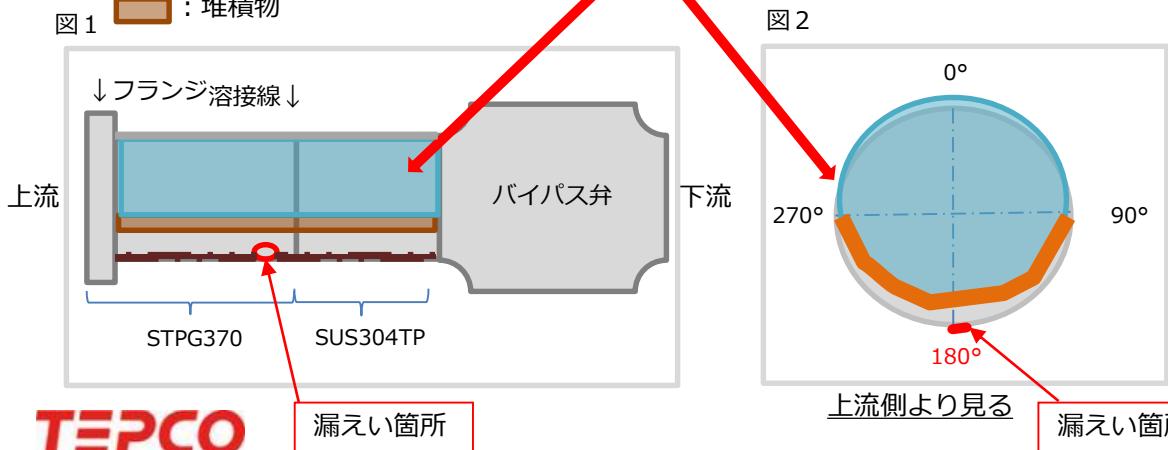
【ファイバースコープによる漏えい箇所状況】

堆積物により天方向に
ファイバー挿入不可

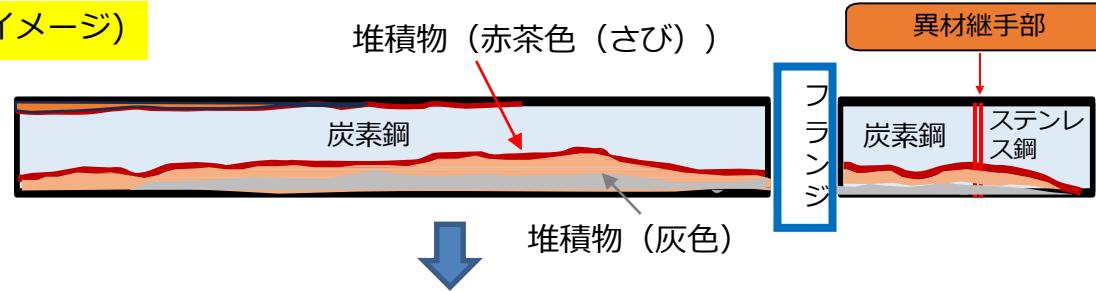
堆積物の増加(イメージ)

- ・海水等をSFPへ注入。当該配管内にも流入し炭素鋼表面では全面的に腐食（さび）が発生。
- ・合わせて、炭素鋼とステンレス鋼の異材溶接部の炭素鋼側ではガルバニック腐食が発生。
- ・当該配管はSFP循環冷却配管の分岐配管であり、殆ど水が停滞しており、水中のさび、よごれ、ゴミなどが地側に堆積
- ・SFP水は浄化されたが、純水には戻らないため、炭素鋼表面では全面腐食が継続し、さびも継続して発生するため堆積物が増加。

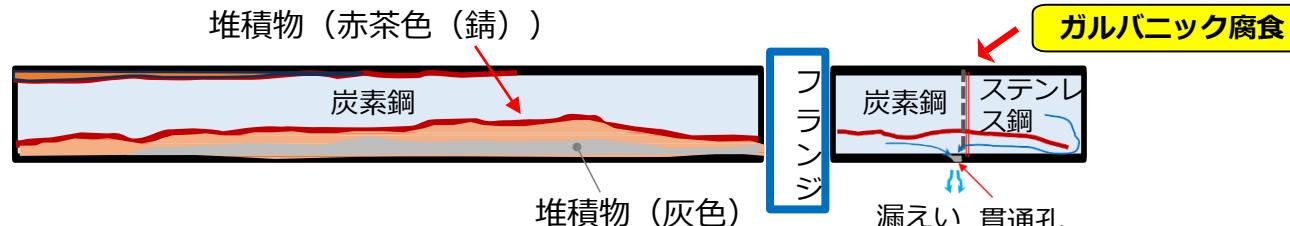
漏えい時

- ・フランジ下流側のガルバニック腐食が成長し、貫通に至り水の漏えいが始まる
- ・地側の比較的柔らかい灰色の堆積物が、系外へ徐々に流出
- ・比較的硬い赤茶色の堆積物のブリッジの一部が破損し、水の漏えいが徐々に激しくなり灰色の堆積物のほとんどが流出
- ・一方、赤茶色（錆）の堆積物は硬いことから、その位置に残存したため、空洞が発生

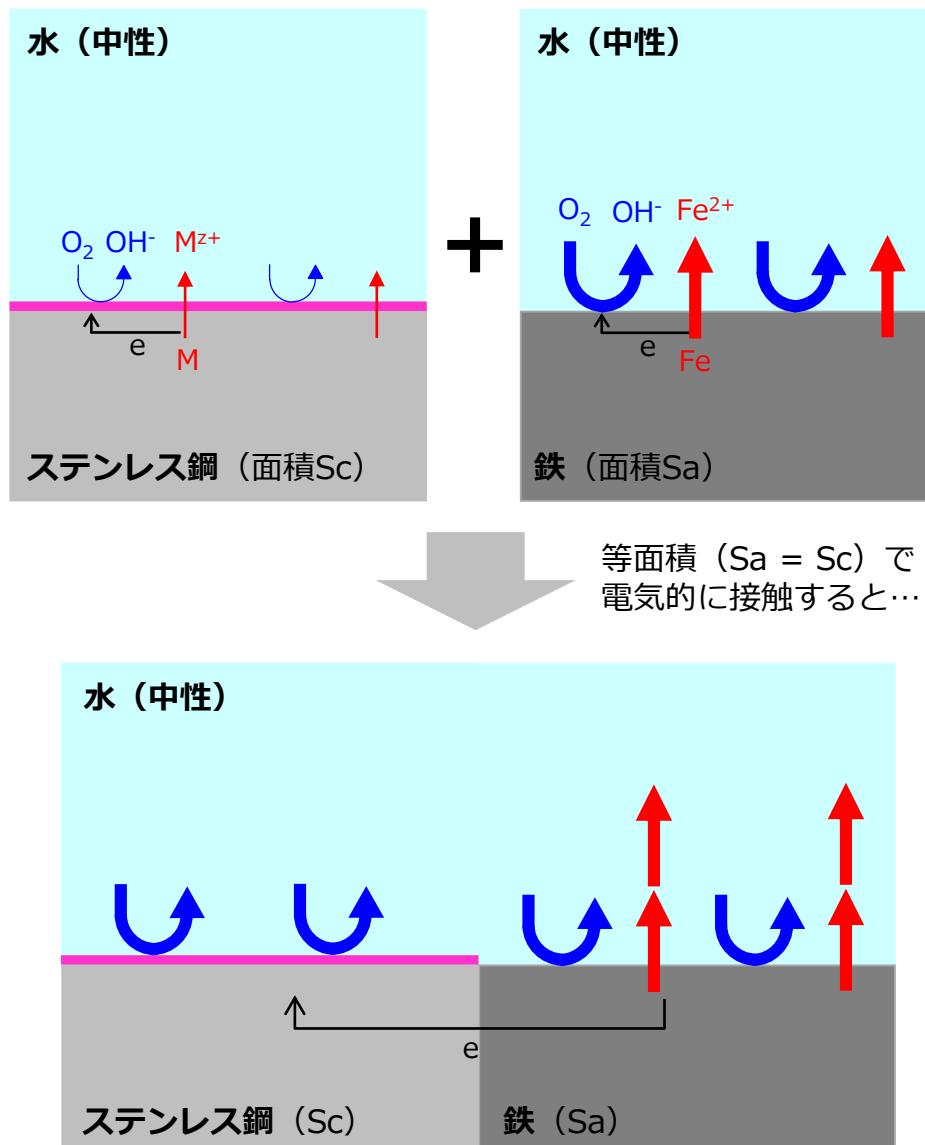
<参考> 腐食について(ガルバニック腐食(異種金属接触腐食))(3/3)

- 等面積の炭素鋼（鉄）とステンレス鋼が水中で接触すると、電位が卑な炭素鋼側に**陽極反応**が集中する
- その結果、ステンレス鋼側の**陰極反応**が通常の速度で進行できるようになる
- その結果、炭素鋼側の**陽極反応**速度が**単独の場合の2倍に促進される**
(赤矢印の数が2倍になる)
- このように電位が貴な金属との接触により卑な金属の腐食が促進される現象を**ガルバニック腐食**と呼ぶ。
- ガルバニック腐食による卑側金属の腐食促進度は以下のように変化する
 - 水の**電気伝導率**が大きいほど腐食促進
 - 異種金属間の**面積比 (Sc/Sa)** が大きいほど腐食促進
 - 異種金属間の**電位差**が大きいほど腐食促進

※左図は「2倍に促進される例」を示しているが、実際は複雑であり
促進倍率は環境条件や部位により種々に変化する
