1号機 PCV内部環境調査について

2025年2月27日

東京電力ホールディングス株式会社

1. 1号機PCV内部環境調査の概要

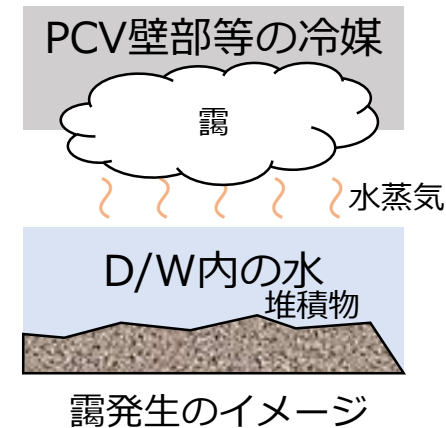
■ 霧の発生メカニズムについて

- 霧は主に、水を含んだ空気(水蒸気)が冷やされて、結露することで発生
- 温度分布の測定結果より、比較的PCV壁部近傍の温度が低いことが判明
- 燃料デブリを含む堆積物が、崩壊熱※1によりD/W内の水を温め、水蒸気を発生させていると仮定すると、PCV壁部近傍の構造物や気体に冷却されて霧となる可能性があるとの推測
- その場合、温度が低く、飽和水蒸気量が少ない冬場の方が結露が多くなることから、今回の結果と一致

※1) 燃料デブリを含む堆積物は十分に冷却されている状態

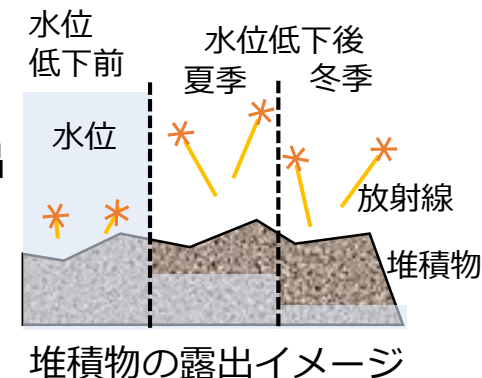
■ PCV水位低下とPCV内の空間線量率の関係について

- 放射線は物体に当たると減衰し、水にも同じく遮蔽効果がある※2
- D/W内の水が遮蔽となり、堆積物由来の放射線を減衰すると仮定すると、PCV水位低下により遮蔽効果は弱まるため、線量率が上昇すると推測
- なお、堆積物高さ測定の結果より、約T.P.5000程度から堆積物が概ね露出することから、今後水位低下に伴い大きく線量率が上昇する可能性は低い
- 上記は、今回の結果である、水位低下後の線量率が若干上昇した可能性がある事、水位差があった夏季・冬季で線量率に差が無かった事と一致

※2) 放射線の遮蔽効果・減衰量は物質の密度や厚さ、放射線の種類によって異なる

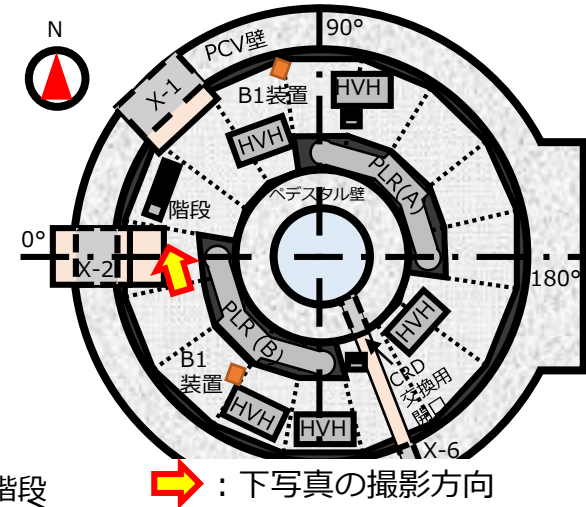
D/W2階階段

- X-2ペネ周辺の霽の状態について、今回撮影したドームカメラの映像と、PCV水位低下前に撮影した過去の調査映像を比較
- 多少霽の量が減ったように見えるものの、カメラや照明の違いを考慮すると、**著しい変化は生じていないものと推定**
- 今後、冬季の調査結果を踏まえて、詳細な考察を進めていく

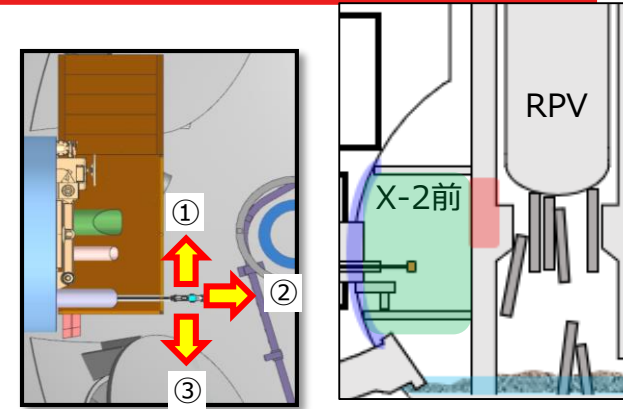
➡: 下写真の撮影方向 温度分布イメージ(断面図)

- X-2ペネ周辺の温度について、サーモカメラによる温度分布計測を実施
- 温度分布については、**比較的PCV壁側の温度が低いことを確認**。これは、PCV壁が外気の影響を受けやすいためと推定
- また、**ペDESTAL壁面の温度が若干高いことを確認**。これは、ペDESTAL内に熱源となる燃料デブリが比較的多く存在するためと推定
- いずれの箇所もPCV内温度計の指示(約30℃)と同等且つサーモ画像においても約28~33℃の範囲内で分布し、特異な箇所は見られなかった
- 冬季になると、よりPCV壁の温度が低下し、霧の発生源(冷媒)となる可能性があるため、冬季の調査結果を踏まえて詳細な考察を進めていく
