6号機高圧電源盤6Cの電源停止 および火災報知器の作動事案に対する 恒久復旧対策の実施について

2025年2月27日

東京電力ホールディングス株式会社

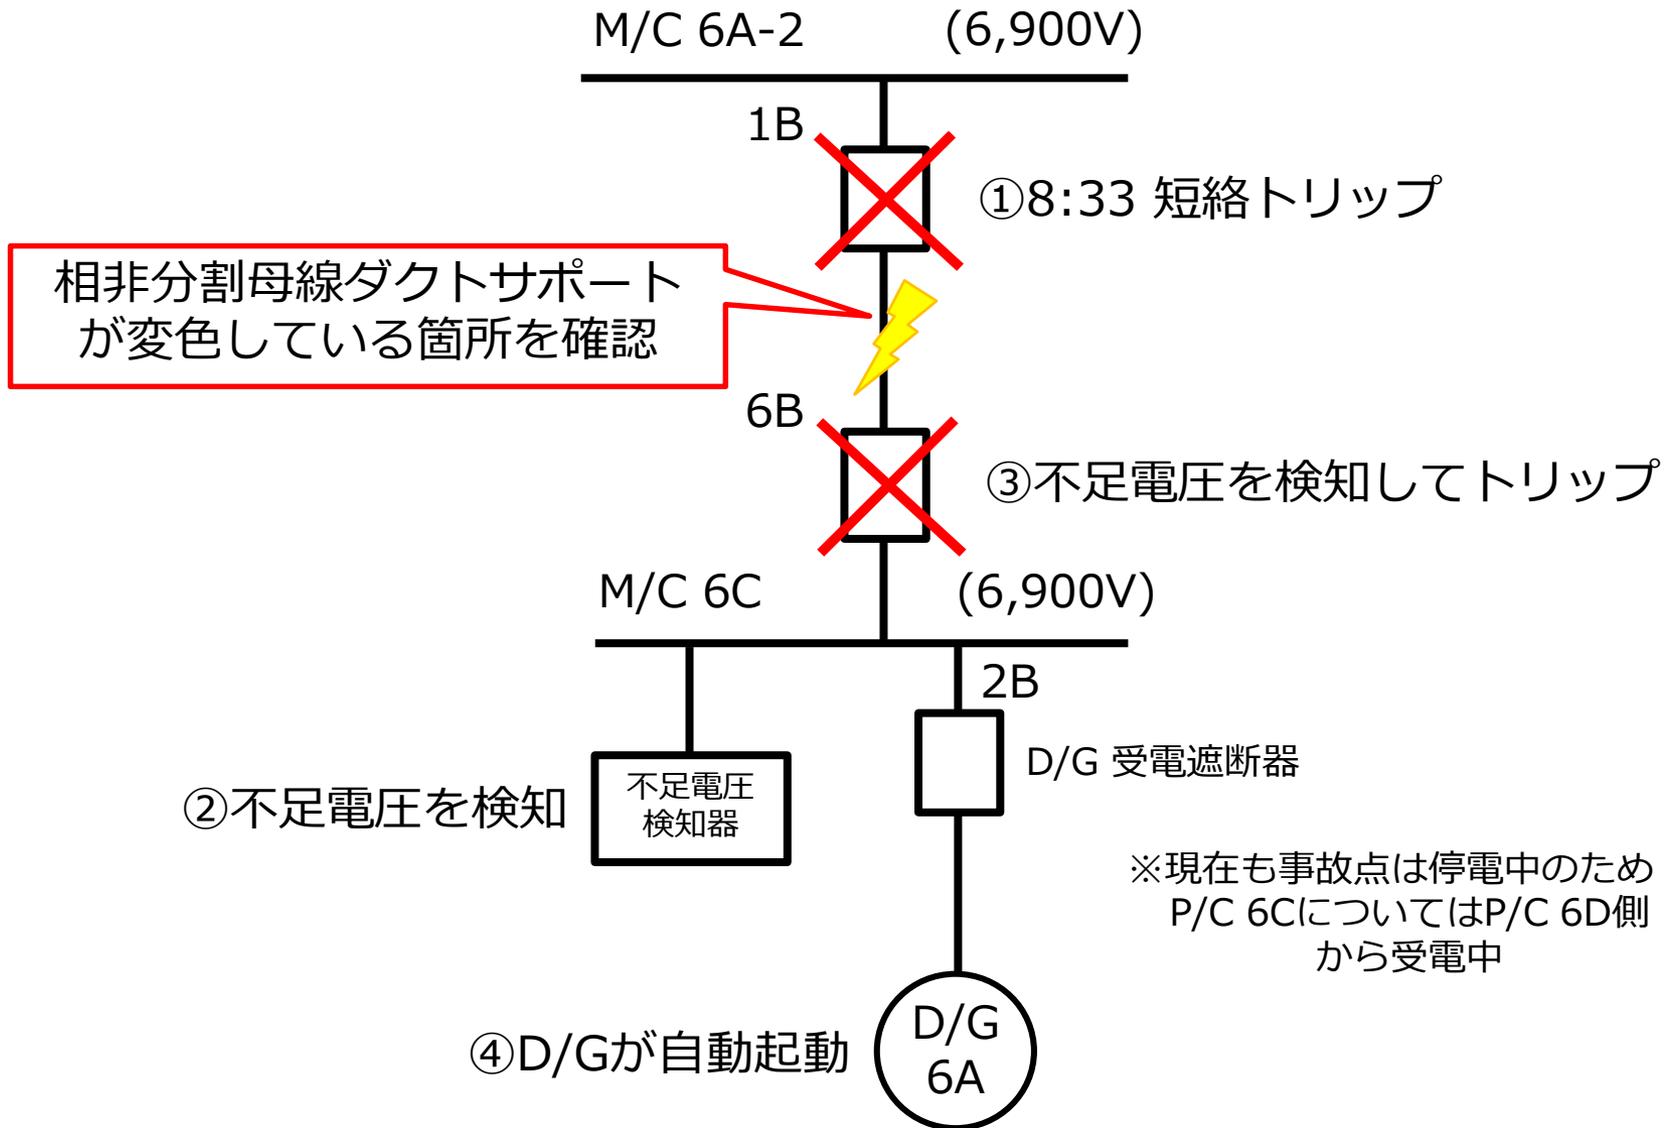
1. 事案の概要（補足：M/C 6C単線結線図）

2024年6月18日 08:33頃 6号機M/C 6A-2(1B)遮断器がトリップし、M/C 6C(6B)受電遮断器がトリップ(M/C 6C母線停止)により、D/G6Aが自動起動する事案が発生。

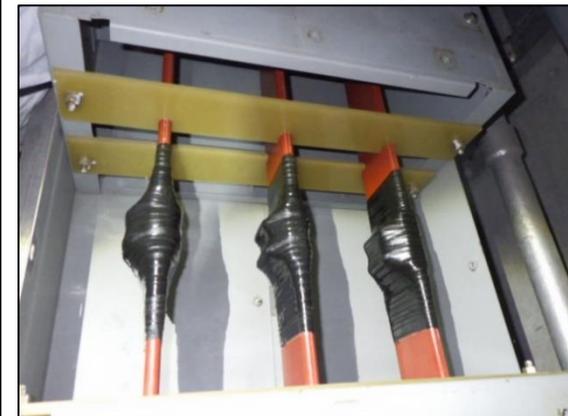
<金属片>

(2) 相非分割母線ダクトへの金属片挟み込み

不必要なスペーサーが建設時に相非分割母線ダクトに挟み込まれたことによりダクトに隙間ができ、湿分や塵埃が侵入しやすい特殊状況となった。

（2）不要金属片の混入確認

M／C6A-2～M／C6Cの相非分割母線について、干渉物等で開放できない箇所以外の開放点検を行い金属片の挟み込みおよび金属片の混入がないことを確認した。

その後、相非分割母線をケーブル化したため、金属片の挟み込みおよび混入による影響は無い。
