# 福島第一原子力発電所事故調査 中長期計画の取り組み状況

2025年7月31日

東京電力ホールディングス株式会社

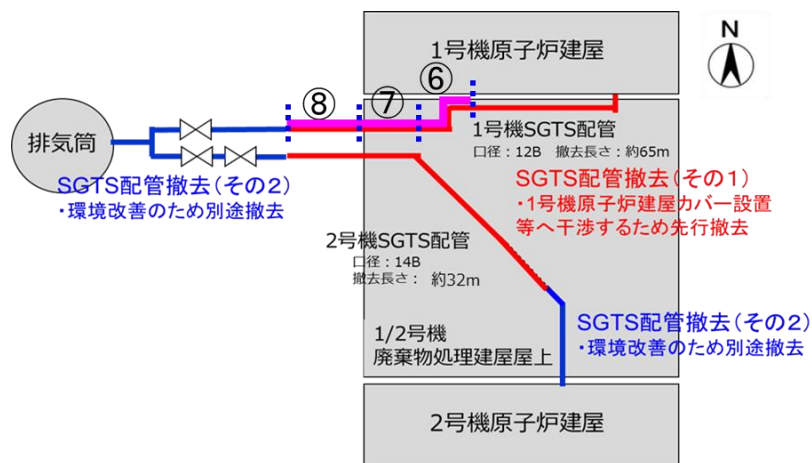
Spotによる配管線量測定イメージ

- SGTS配管撤去（その1）において切断撤去した1号機配管⑥～⑧について、配管線量測定に対応者の被ばく低減のため、当初計画していたγカメラ測定に変えて遠隔ロボット（以下、Spot）による線量測定により配管の汚染状態の確認を行った。
- 線量測定の結果、高汚染が確認された部位について、今後内面の映像取得、スミア及び配管サンプルを採取し、分析を行う予定。
- これらの調査により得られた情報から、今後、事故時のプラント状況の分析を行い知見を得る。また、高線量配管調査のノウハウ会得を目指す。

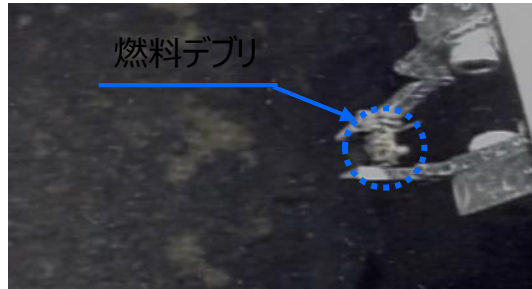
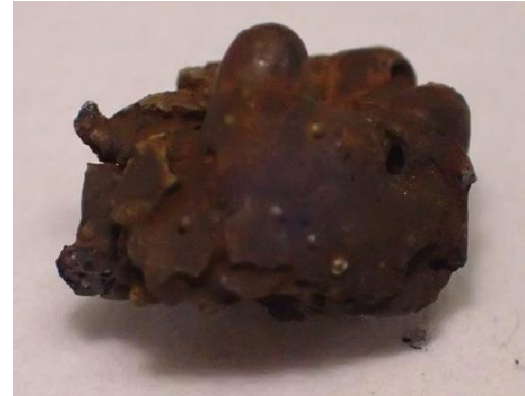
テレスコ式装置による取り出し作業の状況（2024年11月）

＜燃料デブリ把持の様子＞

＜燃料デブリの外観＞

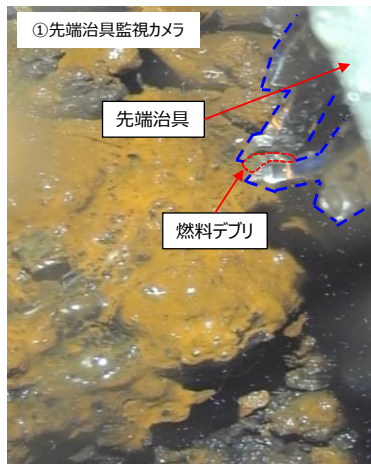
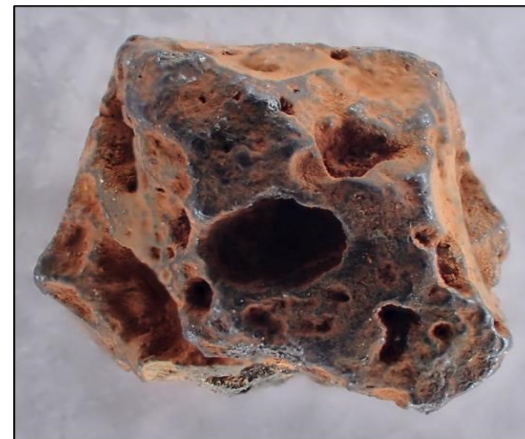
テレスコ式装置による取り出し作業の状況（2025年4月）

＜燃料デブリ把持の様子＞

＜燃料デブリの外観＞

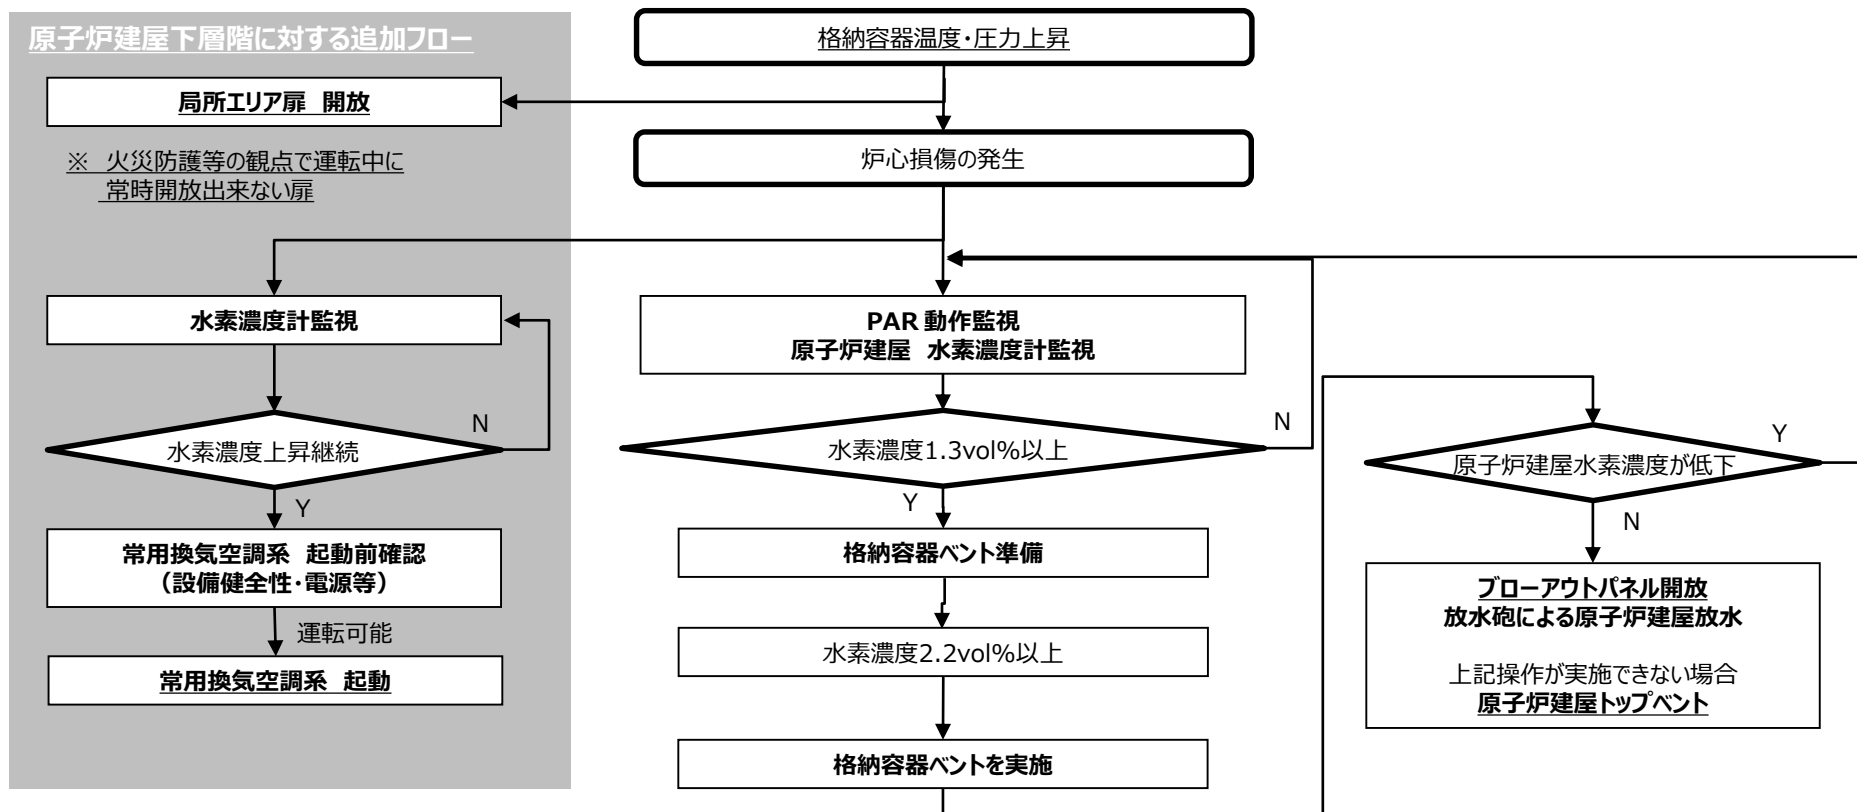
- 原子炉建屋下層階の水素滞留に対する事業者の自主的な追加対策として、運転中は局所エリアの扉を常時開放又は開口面積が大きく通気性能が高い扉へ改造し、常時開放出来ない扉については事故時に開放する手順を整備。また、水素濃度の上昇が継続する場合に備え、常用換気空調系を起動し、滞留している水素を排出する手順も整備。

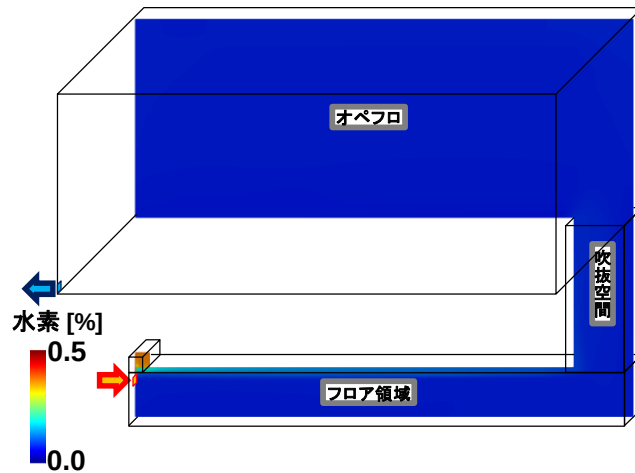
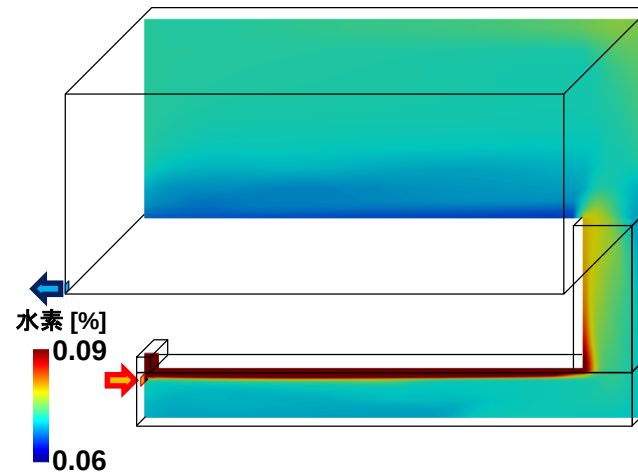
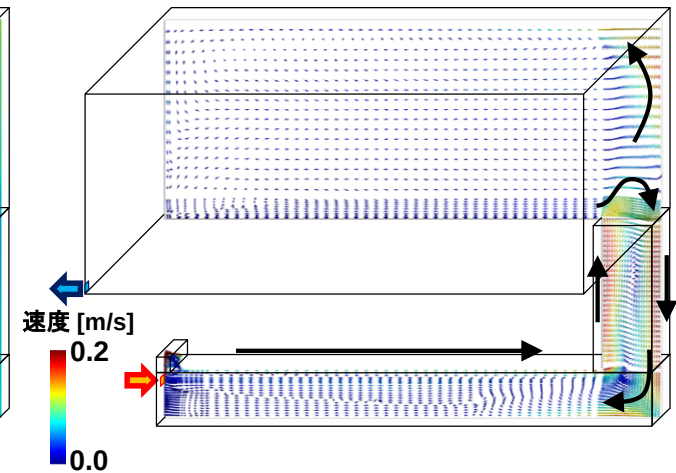
- GOTHIC解析モデル体系において漏洩した水素の滞留・拡散挙動の傾向を確認
  - ✓ 漏洩した水素は浮力により天井窪み内に流入し下層階フロアの天井に沿って吹抜空間へ移行
  - ✓ 吹抜空間内において水素を含む低密度気体による自然対流の生成
  - ✓ 下層階フロアの水素濃度が建屋内の気体循環により希釈される傾向

(a) 水素濃度分布  
(カラーコンター範囲：0～0.5%)

(b) 水素濃度分布  
(カラーコンター範囲：0.06～0.09%)

(c) 気体速度分布
