# タービン建屋東側における 地下水及び海水中の放射性物質濃度の状況について

2025/8/28

東京電力ホールディングス株式会社

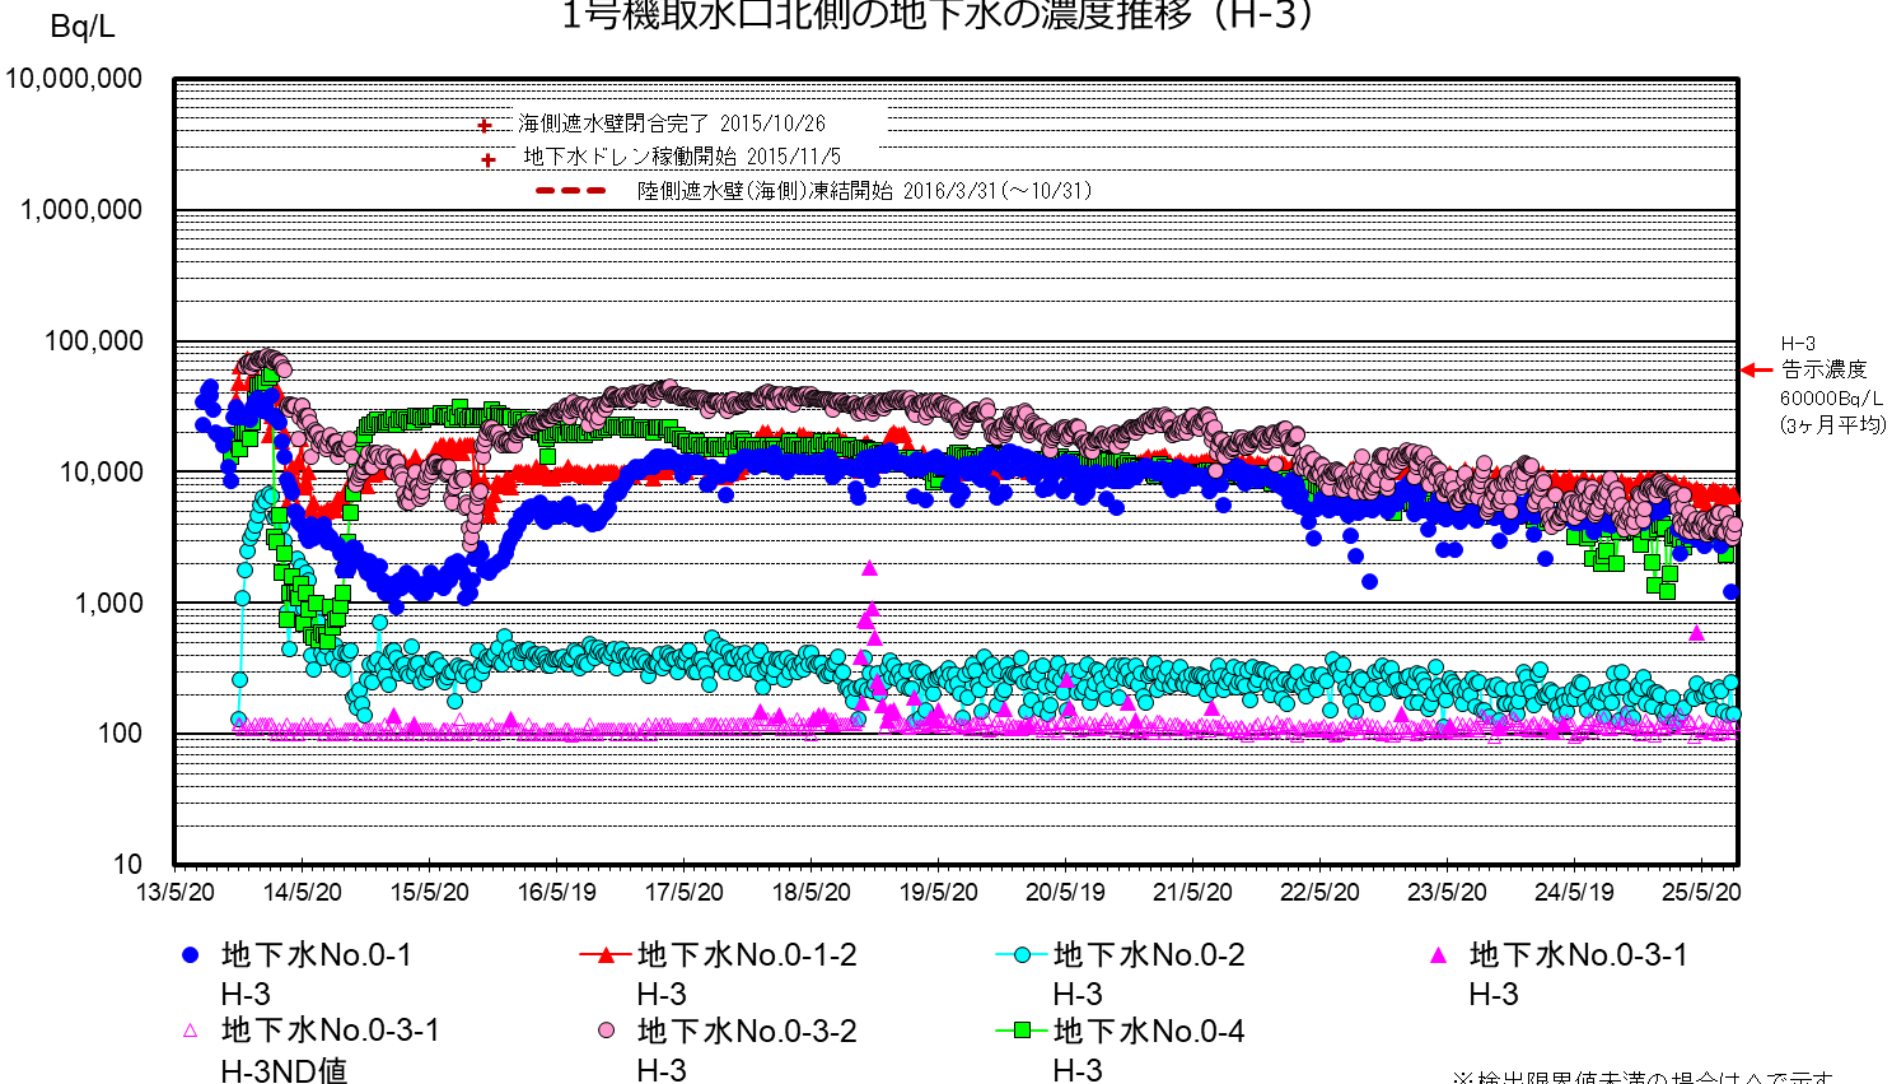
## 1号機取水口北側の地下水の濃度推移 (H-3)

- H-3濃度は、全観測孔で告示濃度60000Bq/Lを下回り、全体としては横ばい又は低下傾向の観測孔が多い。
- 全β濃度は、全体としては横ばい傾向にあったが、2020.4以降に一時的な上昇が見られ、現在においてもNo.0-1、No.0-1-2、No.0-2、No.0-3-1、No.0-3-2、No.0-4 の観測孔で低い濃度で上下動が見られるため、引き続き傾向を注視していく。

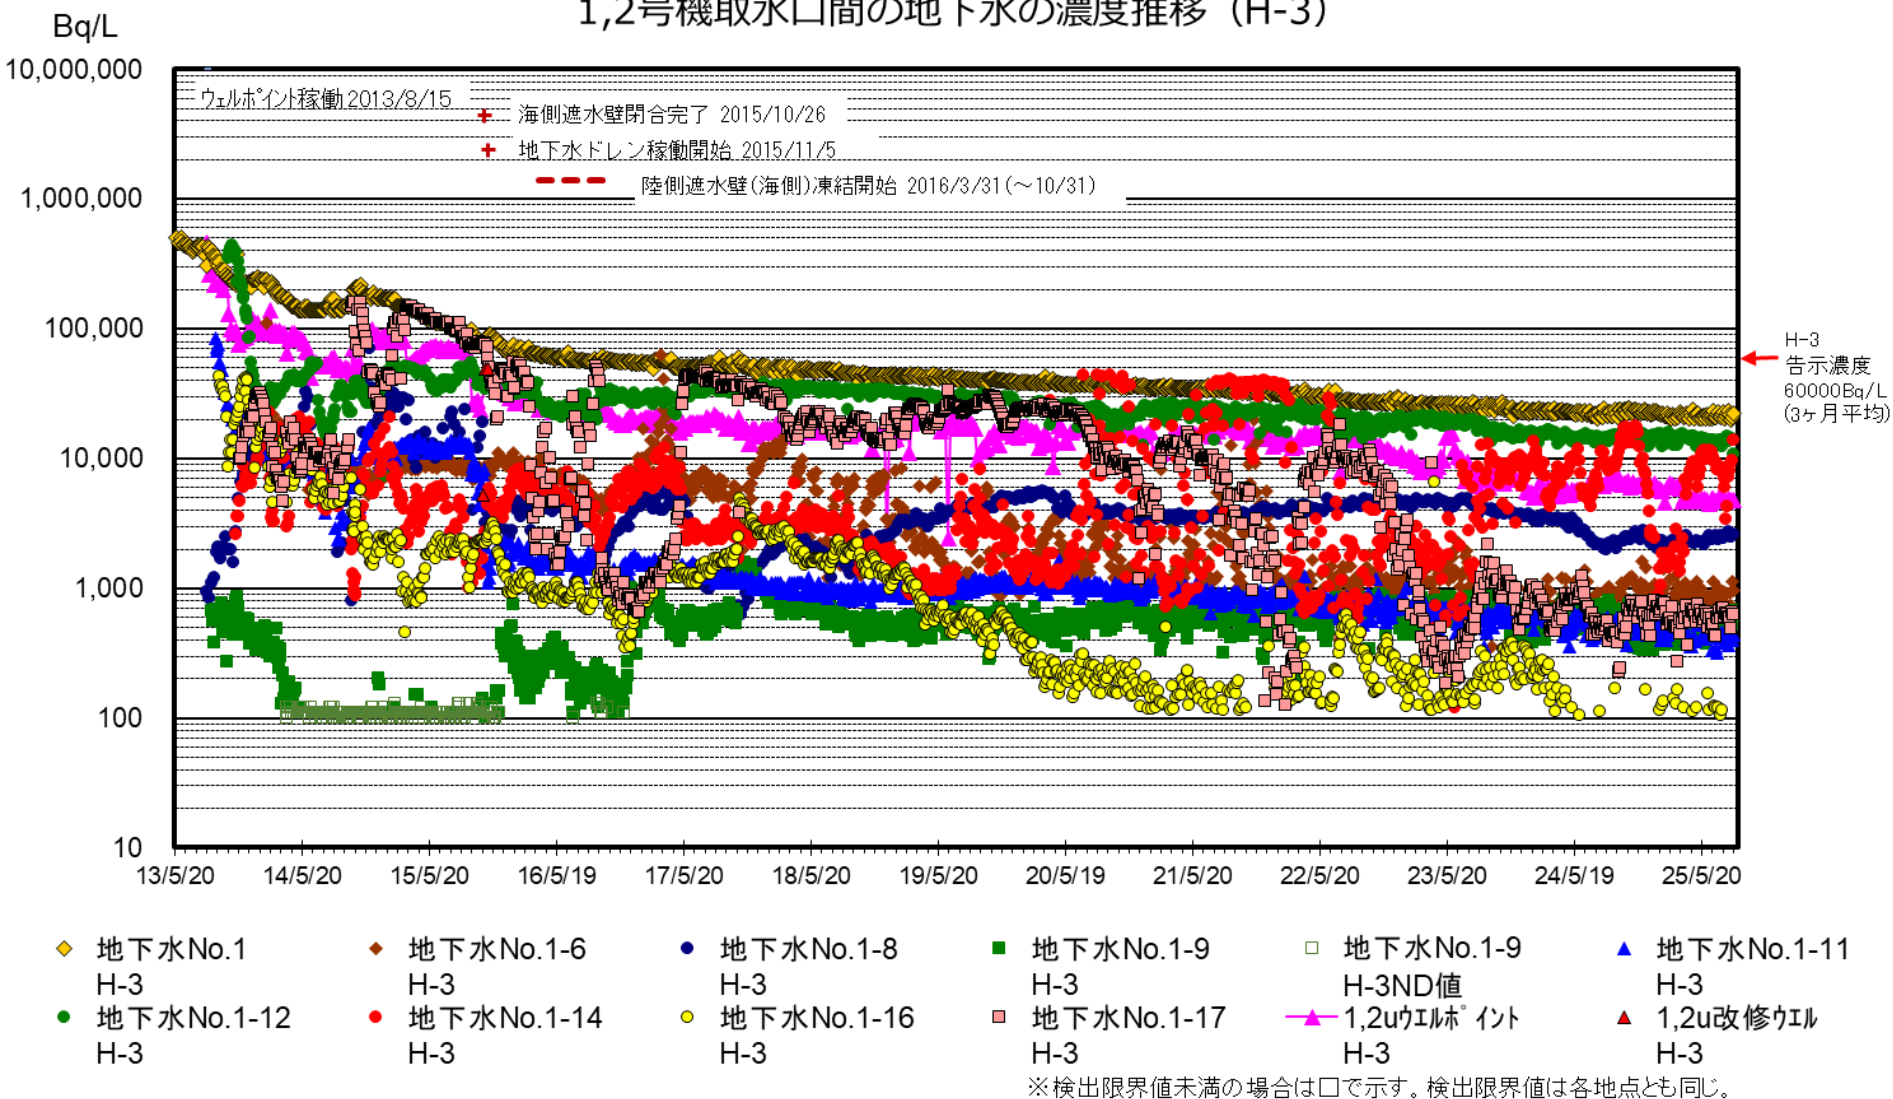
## 1,2号機取水口間の地下水の濃度推移 (H-3)

- H-3濃度は、全観測孔で告示濃度60000Bq/Lを下回り、No.1-14、No.1-17など上下動が見られる観測孔もあるが、全体的に横ばい又は低下傾向の観測孔が多い。
- 全β濃度は、全体としては横ばい傾向にあるが、No.1-6については上昇傾向が見られ、No.1-8、No.1-9、No.1-11、No.1-12、No.1-14の観測孔で低い濃度で上下動が見られることから、引き続き傾向を注視していく。

No.1、No.1-6について、変動調査を実施中。

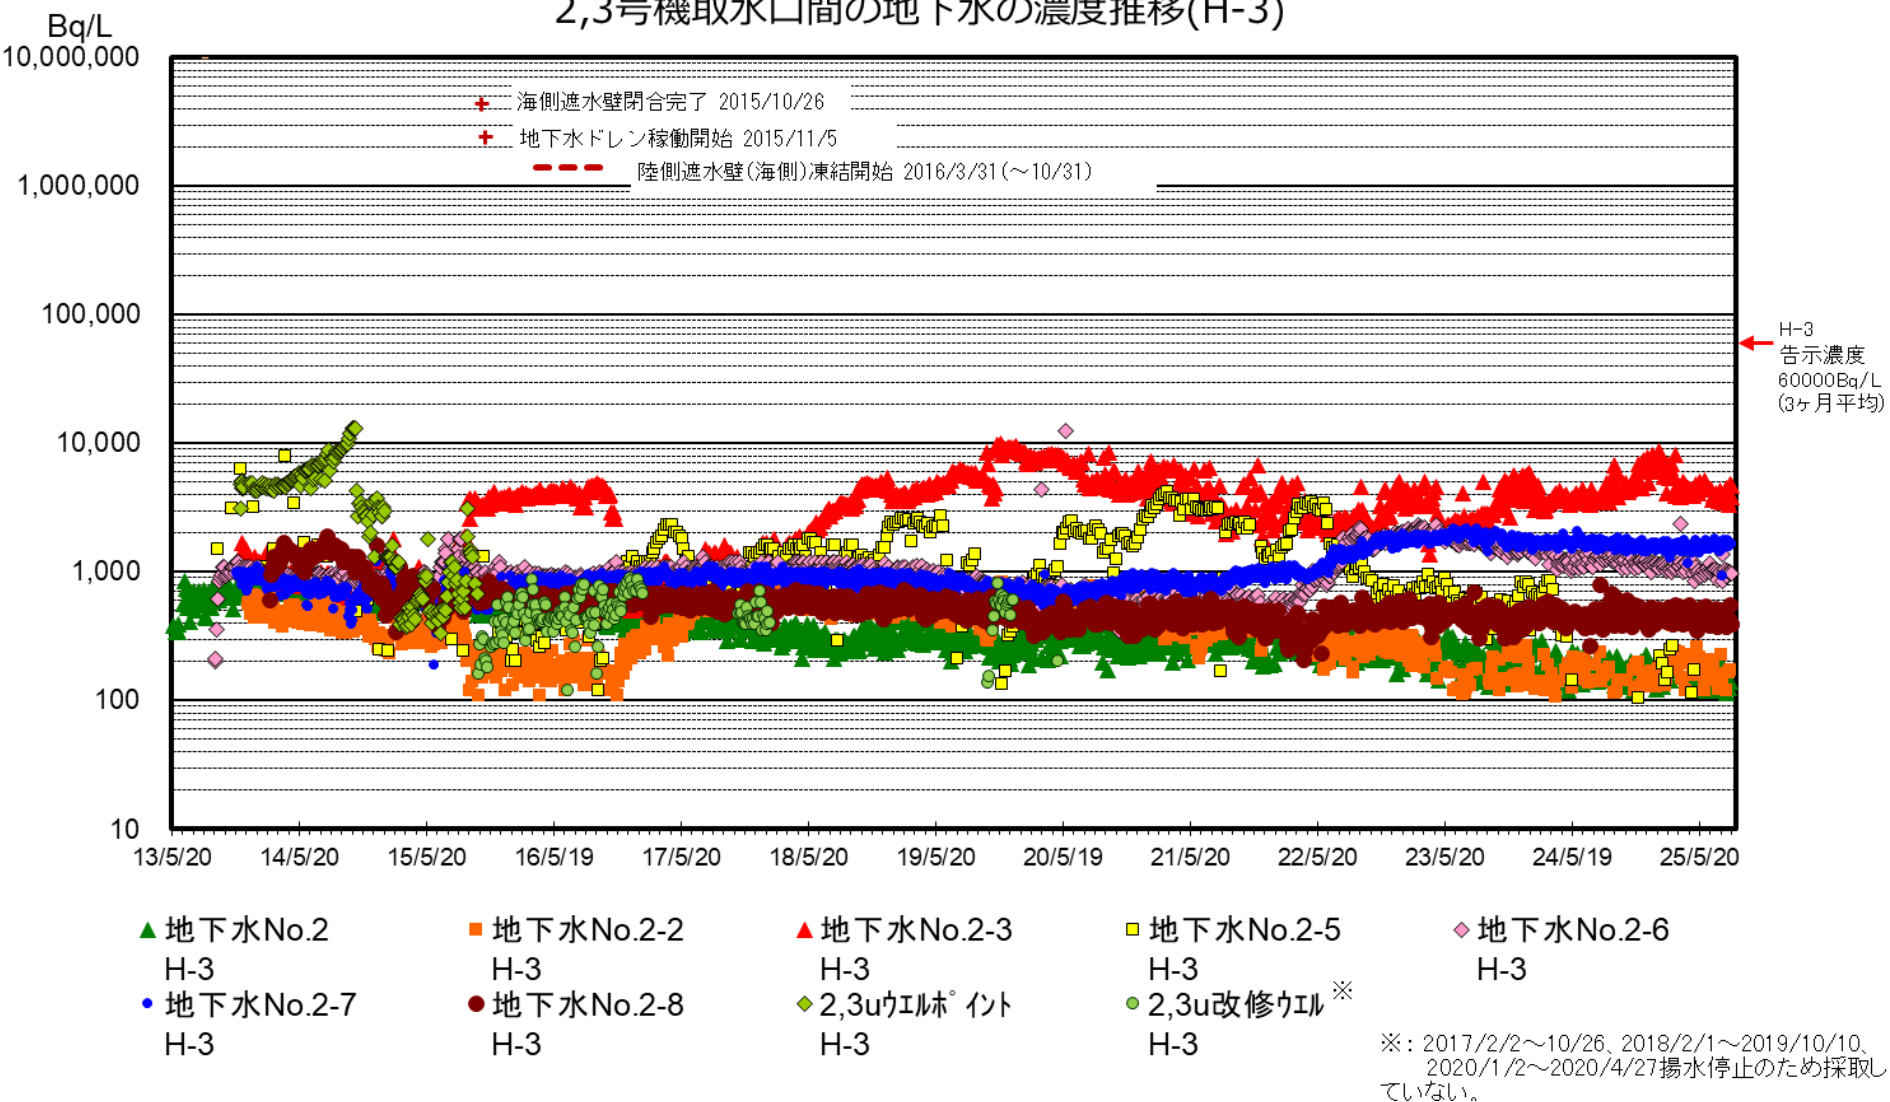
## 2,3号機取水口間の地下水の濃度推移 (1/2)

- H-3濃度は、全観測孔で告示濃度60000Bq/Lを下回り、全体的に横ばい又は低下傾向の観測孔が多い。
- 全β濃度は、全体としては横ばい傾向にあるが、No.2-5において低下が見られ、変動が大きくなっている。引き続き傾向を注視していく。

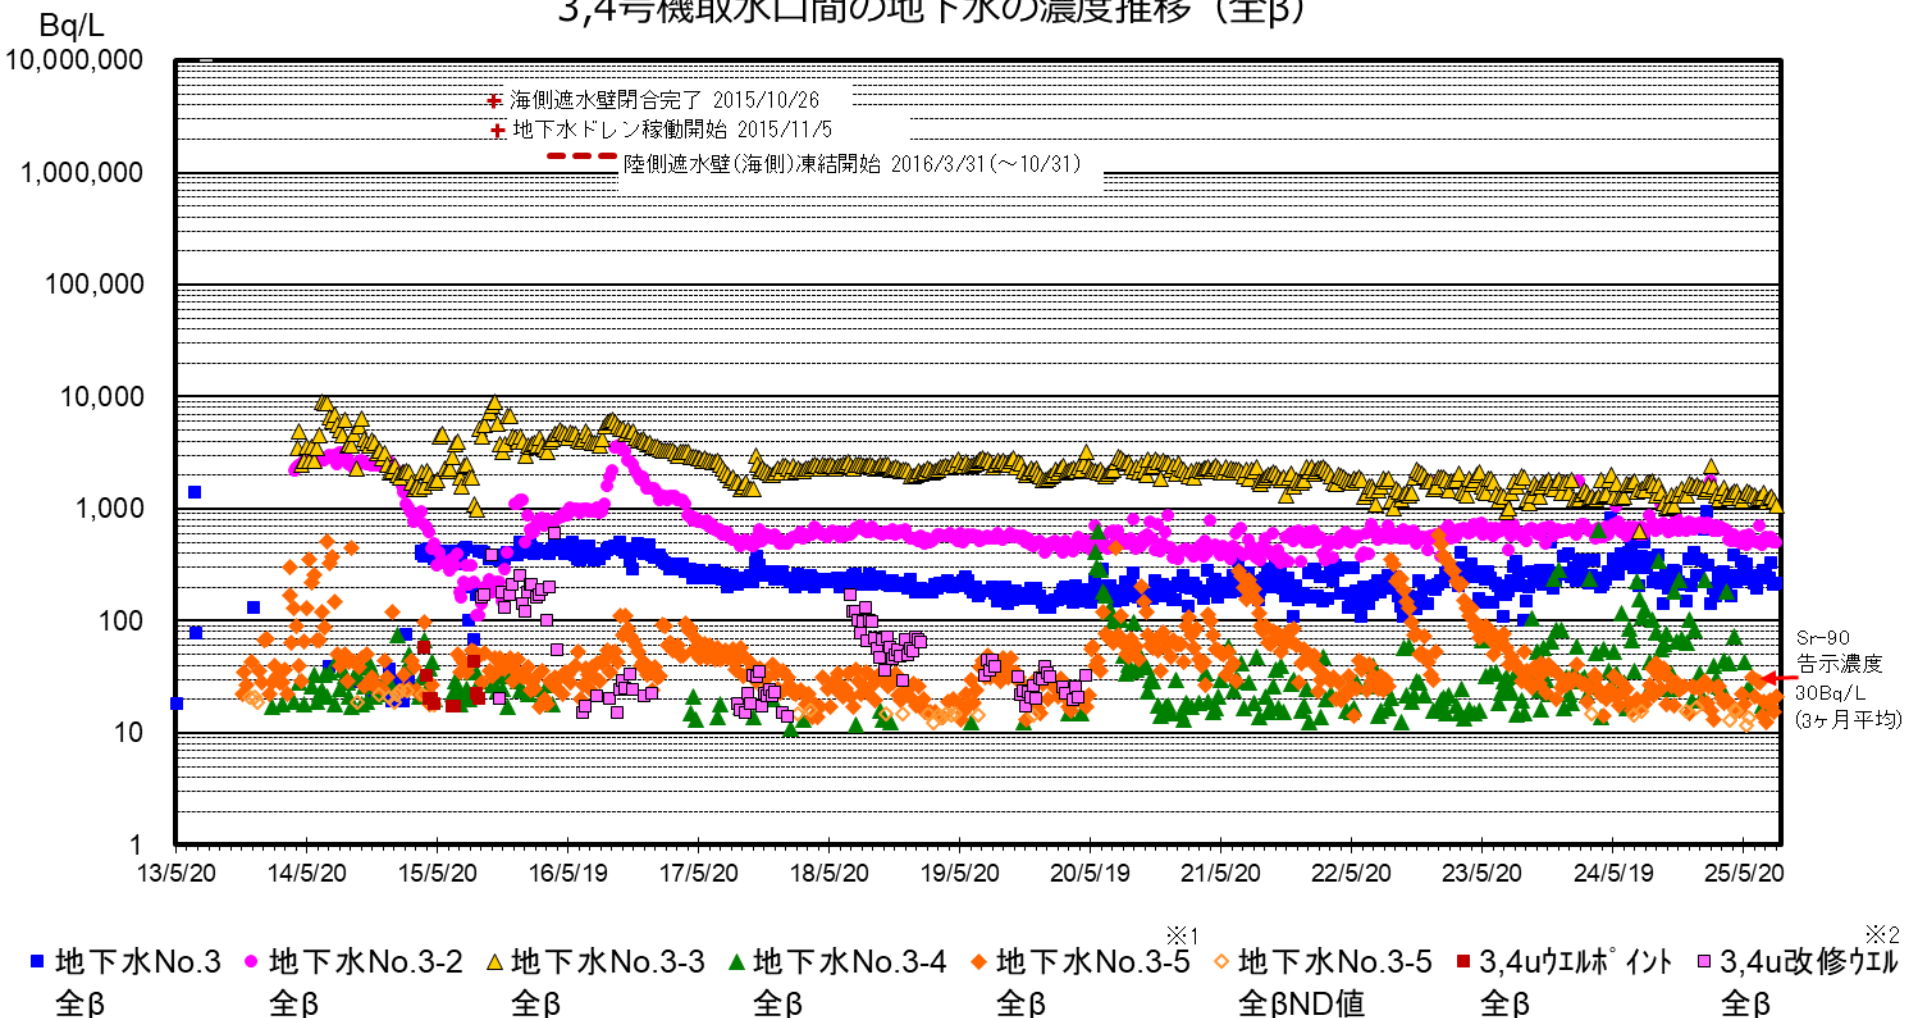
## 3,4号機取水口間の地下水の濃度推移 (全β)

- H-3濃度は、全観測孔で告示濃度60000Bq/Lを下回り、全体的に横ばい又は低下傾向にある。
- 全β濃度は、全体としては横ばいであるが、No.3-4、No.3-5 の観測孔で低い濃度で上下動がみられるため、引き続き傾向を注視していく。

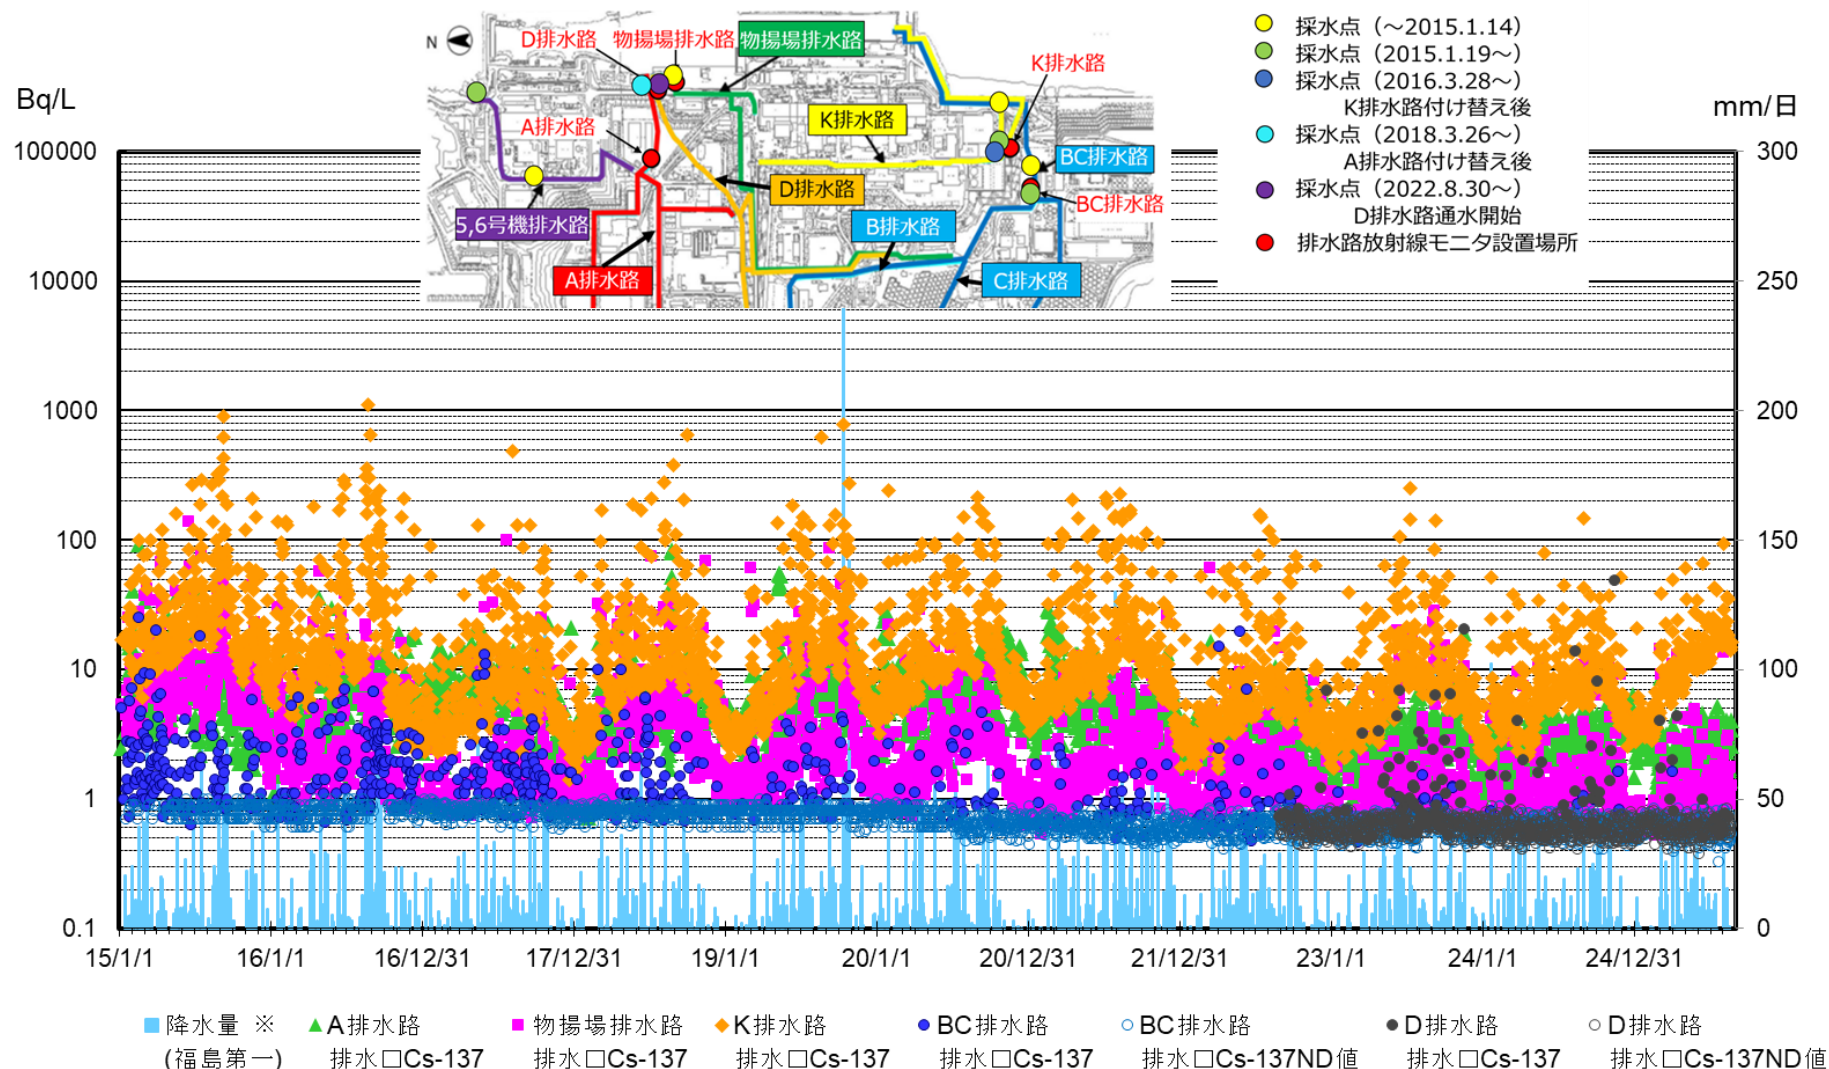
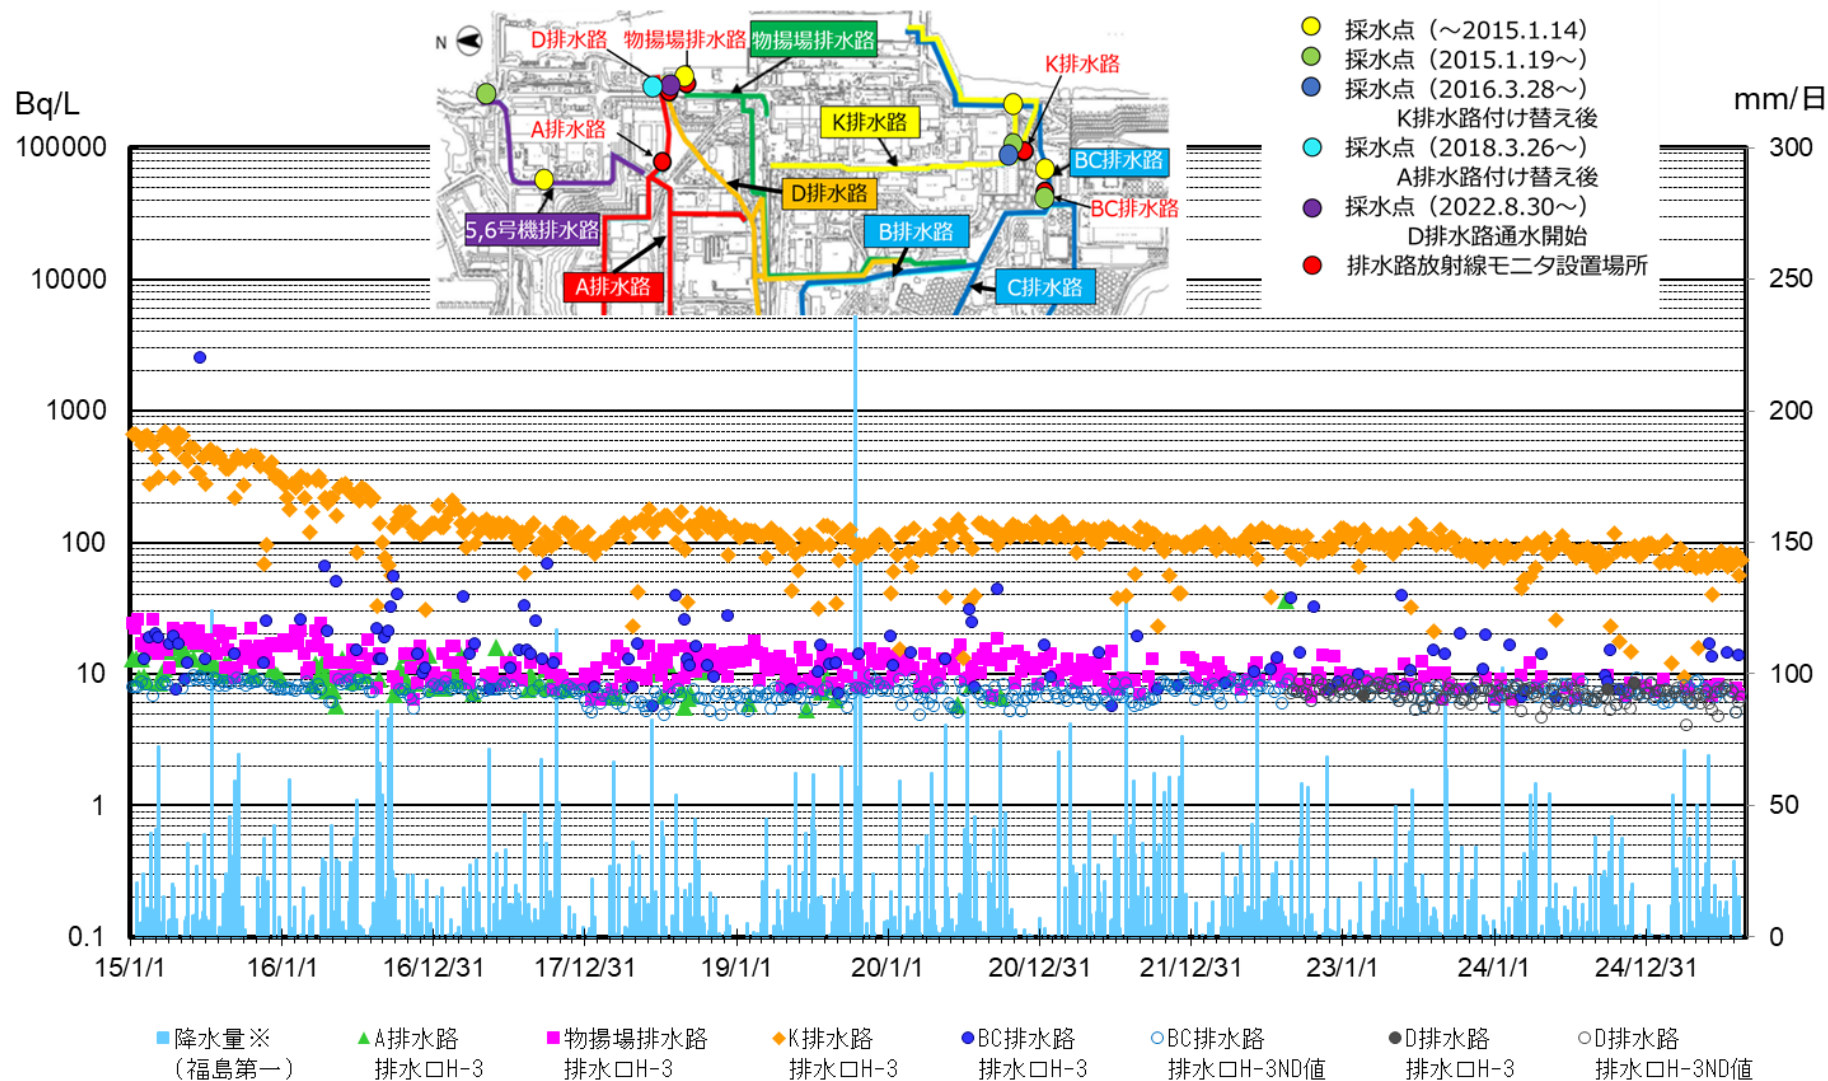
# 排水路の排水の濃度推移 (Cs-137)

- 道路・排水路の土砂回収を実施中。
- 全体的に横ばい傾向にある。
- Cs-137濃度、全β濃度は降雨時に上昇する傾向にある。

- 道路・排水路の土砂回収を実施中、排水路及び枝管に浄化材を設置中。
- Cs-137濃度、全β濃度は横ばい傾向にあるが、降雨時に上昇する傾向にある。
- H-3濃度は低下傾向にあったが、2017.9以降横ばい傾向となり、2023.5以降ゆるやかに下降傾向にある。

- 敷地西側の線量が低いエリアの排水を2022/8/30より通水開始。
- 低い濃度で横ばい傾向にある。
- 2022/11/29より連続モニタを設置し、1/2号機開閉所周辺の排水を通水開始。
- Cs-137濃度、全β濃度は降雨時に上昇する傾向にある。

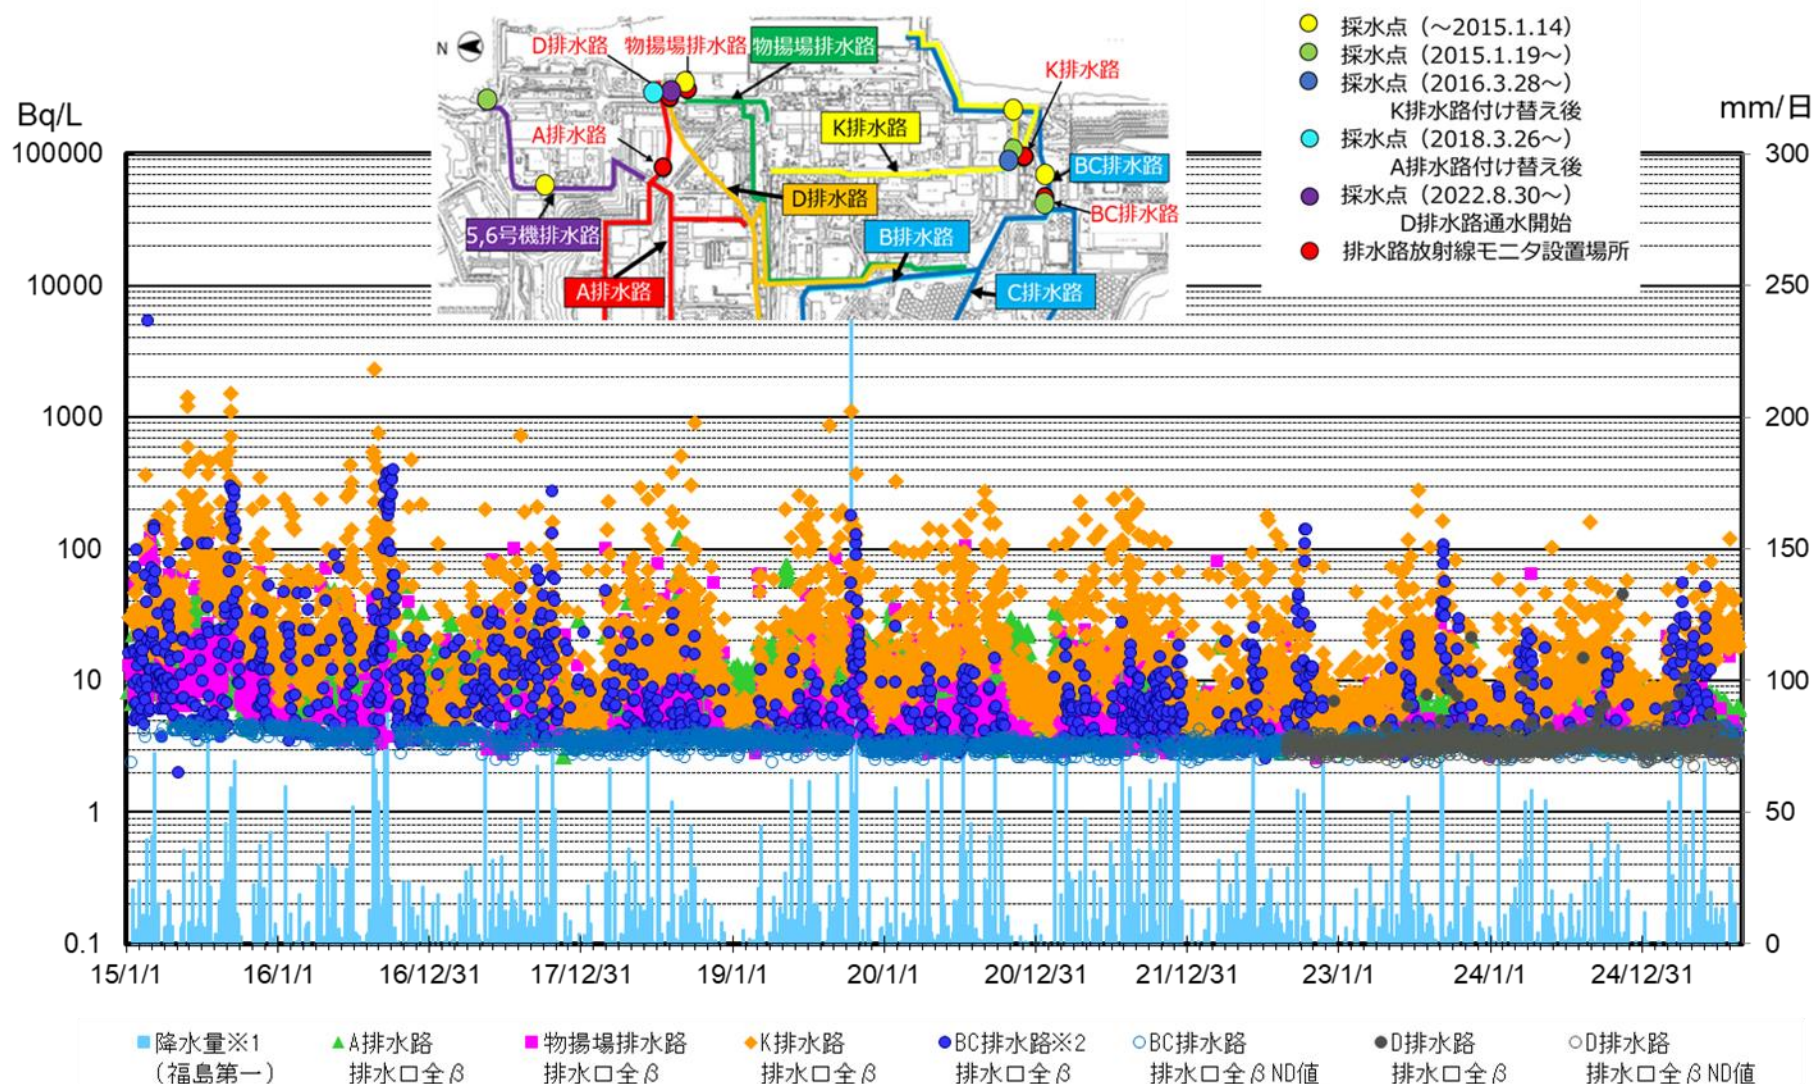
# 排水路の排水の濃度推移 (全β)

※2: C排水路について2016/9/14～10/11は採水点の溜水を採水することにより  
高めの数値となることがあった。(新設排水路への切替の影響)

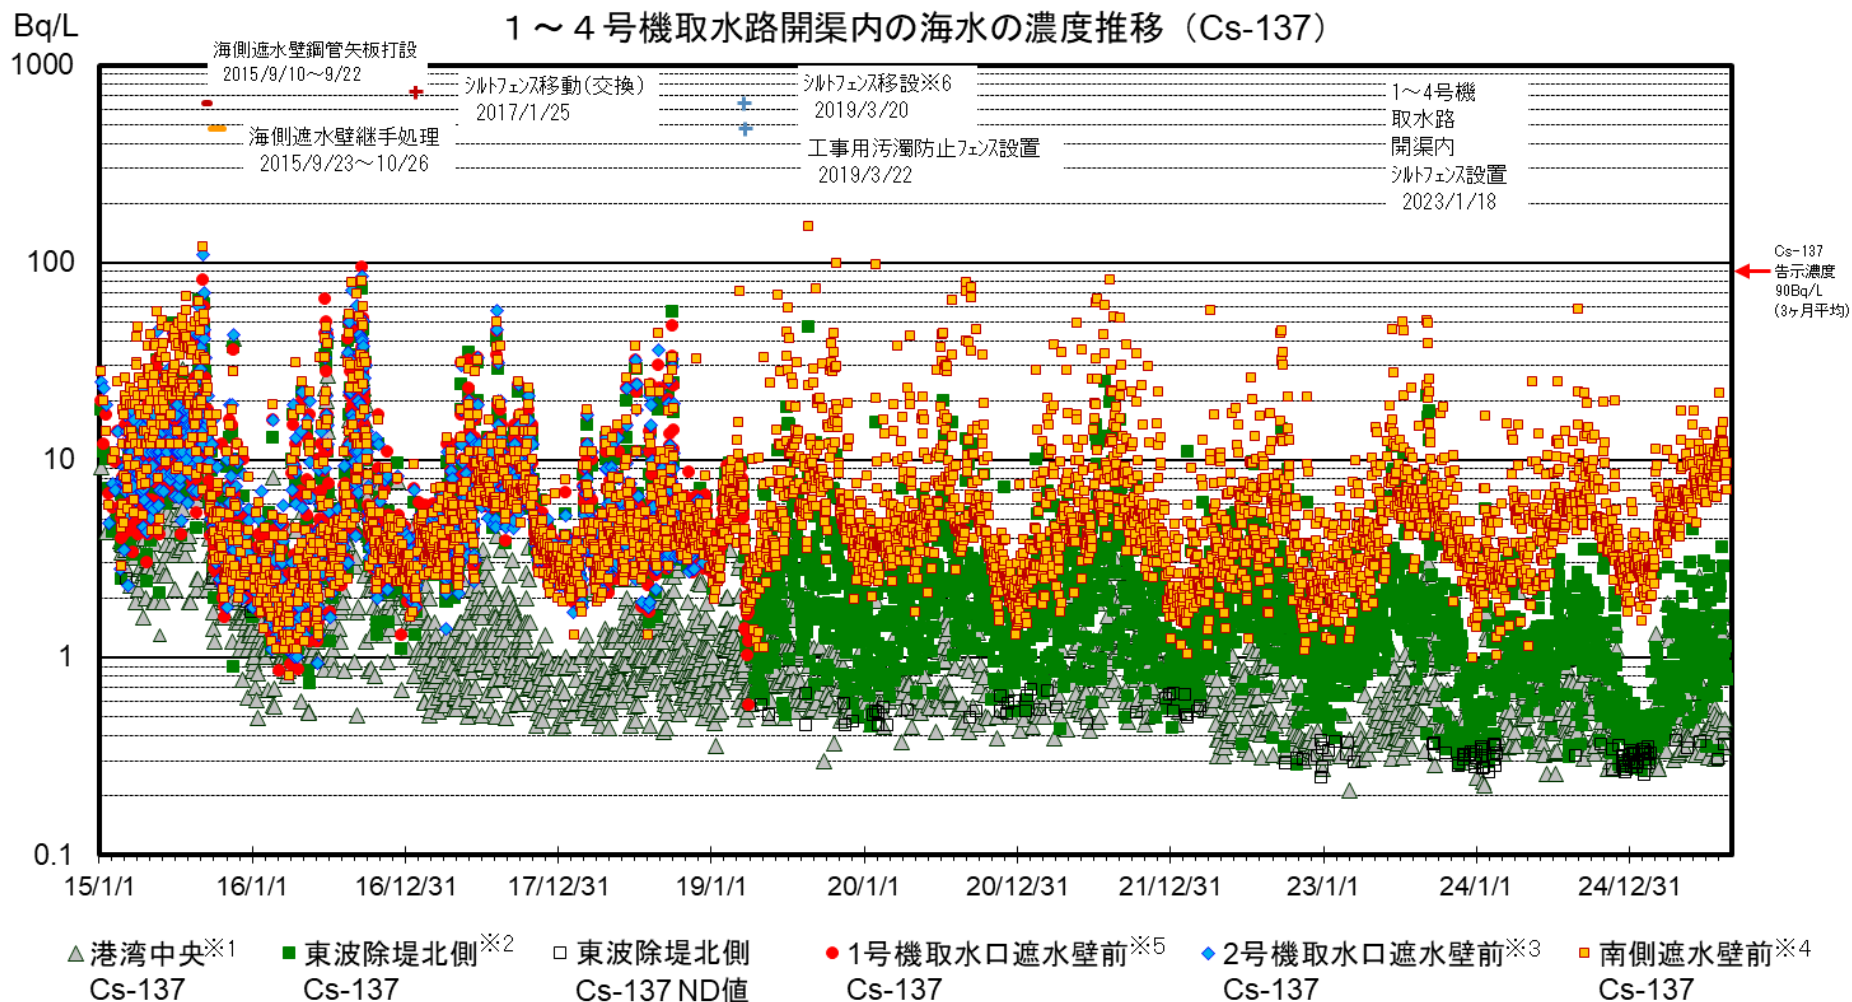
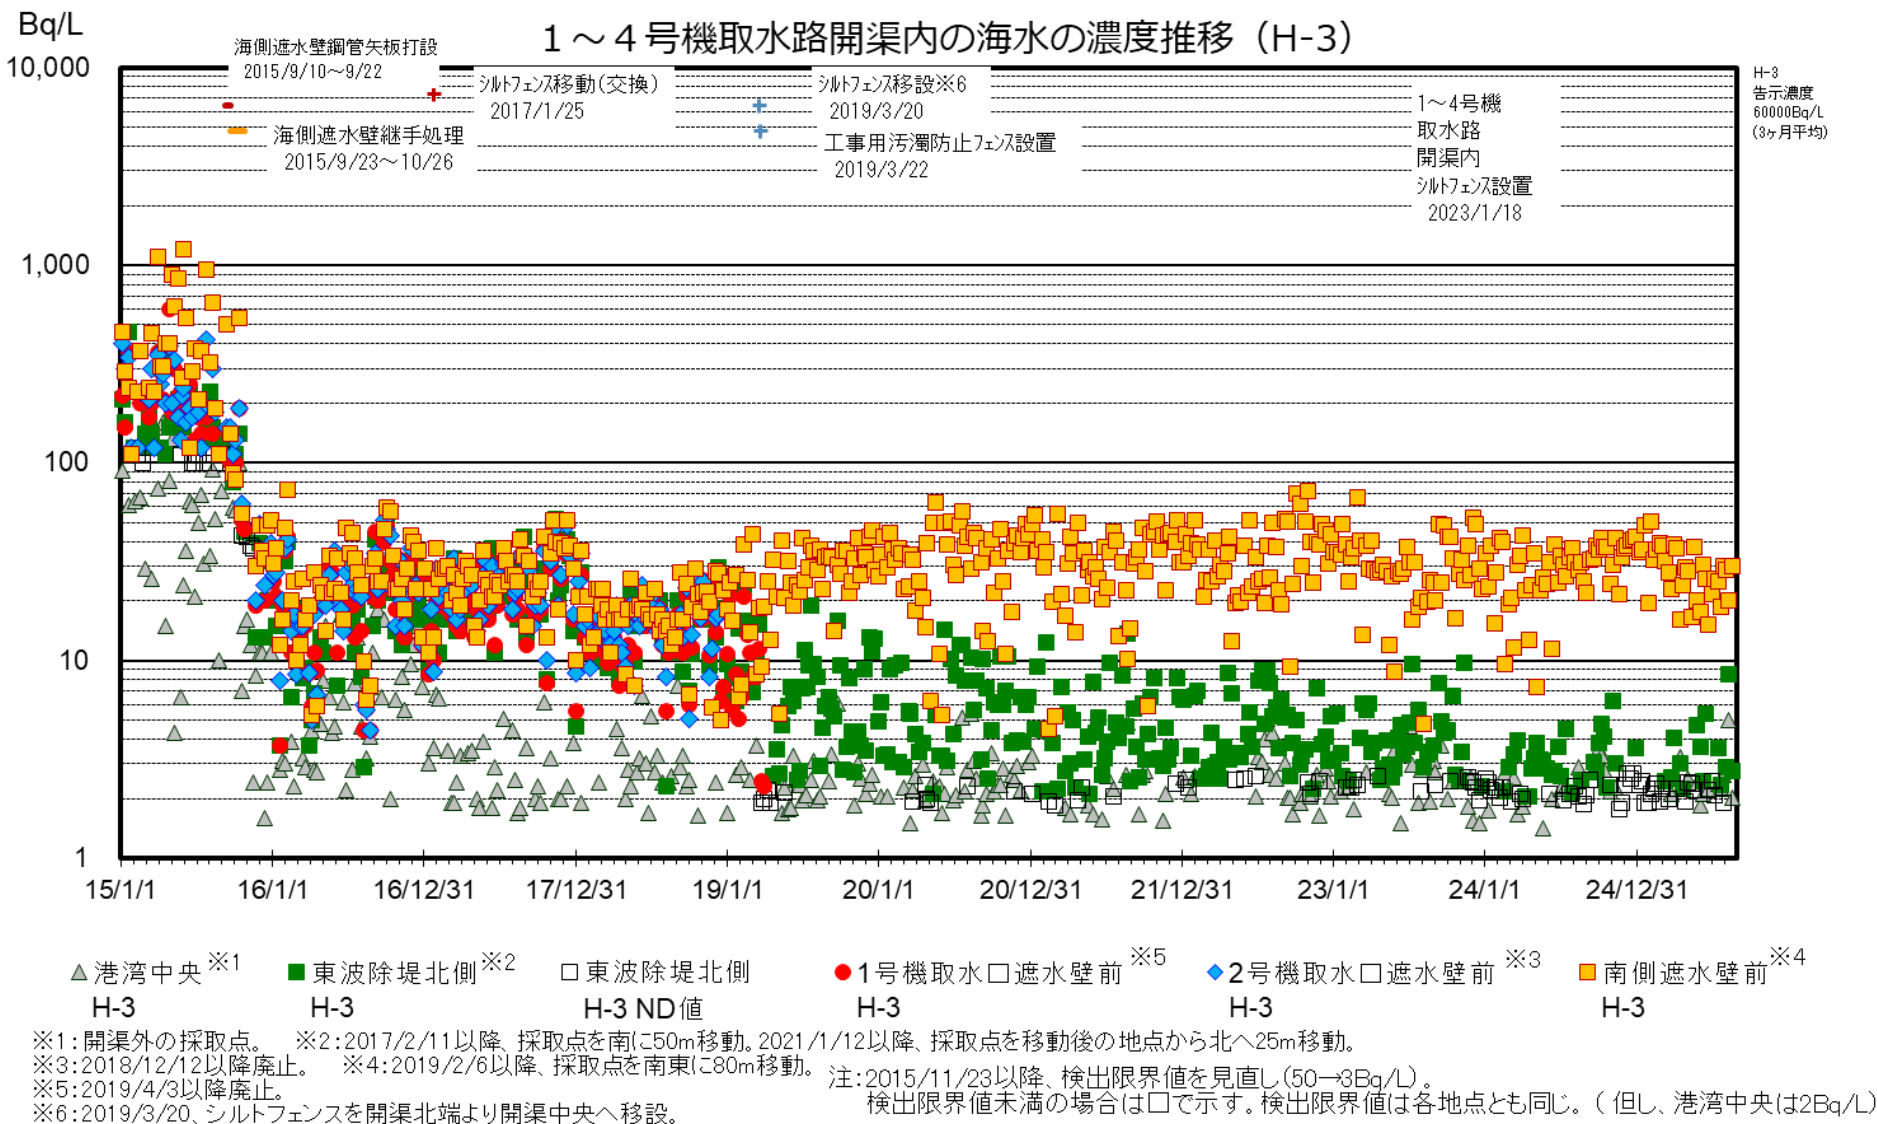
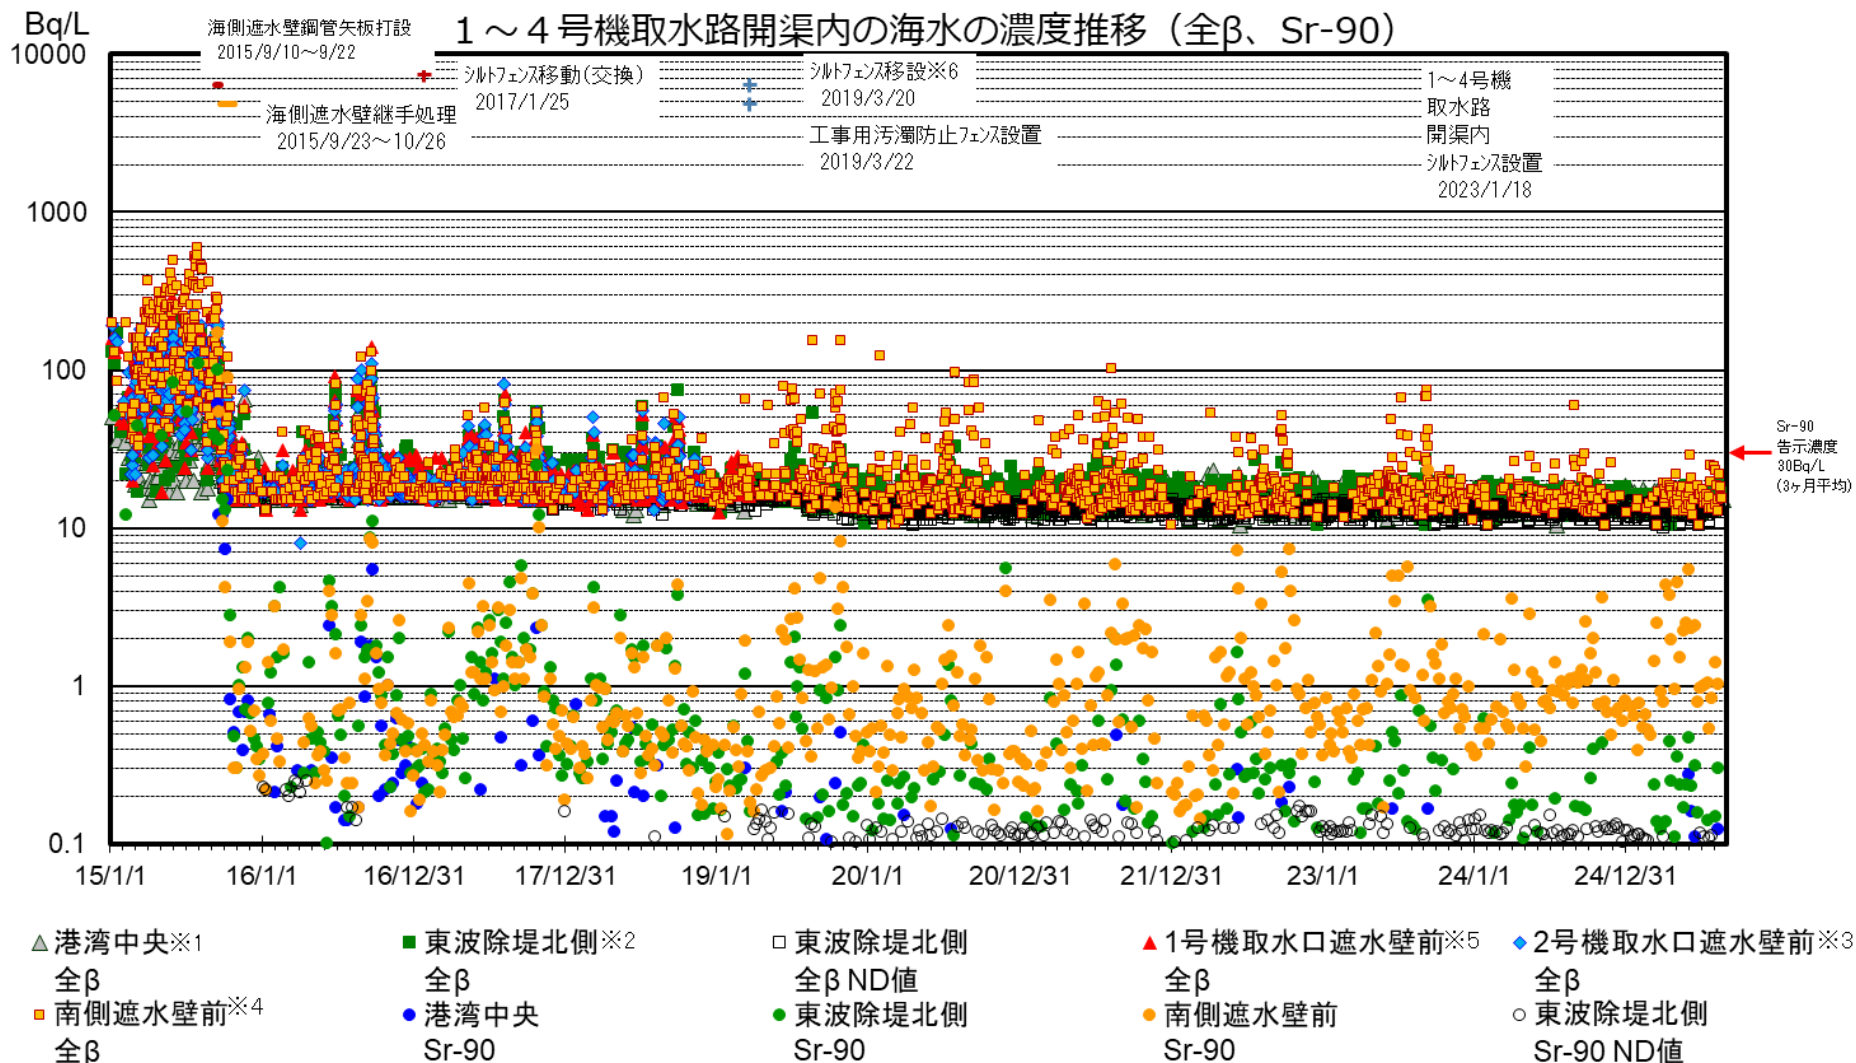
# 1～4号機取水路開渠内の海水の濃度推移（1/3）

- 告示濃度未満で推移しており、降雨時に一時的なCs-137濃度、Sr-90濃度の上昇が見られるが、長期的には低下傾向が見られる。
- 海側遮水壁鋼管矢板打設・継手処理の完了後、濃度の低下が見られる。
- メガフロート関連工事によりシルトフェンスを開渠中央へ移設した2019.3.20以降、Cs-137濃度について、南側遮水壁前が高め、東波除堤北側が低めで推移している。
